MEMORIAL DESCRITIVO DO PROJETO DO BECO DO BONFIM

SANTA LUZIA /MG VOLUME ÚNICO

SETEMBRO/2020

MEMORIAL DESCRITIVO DO PROJETO DO BECO DO BONFIM
FICHA TÉCNICA

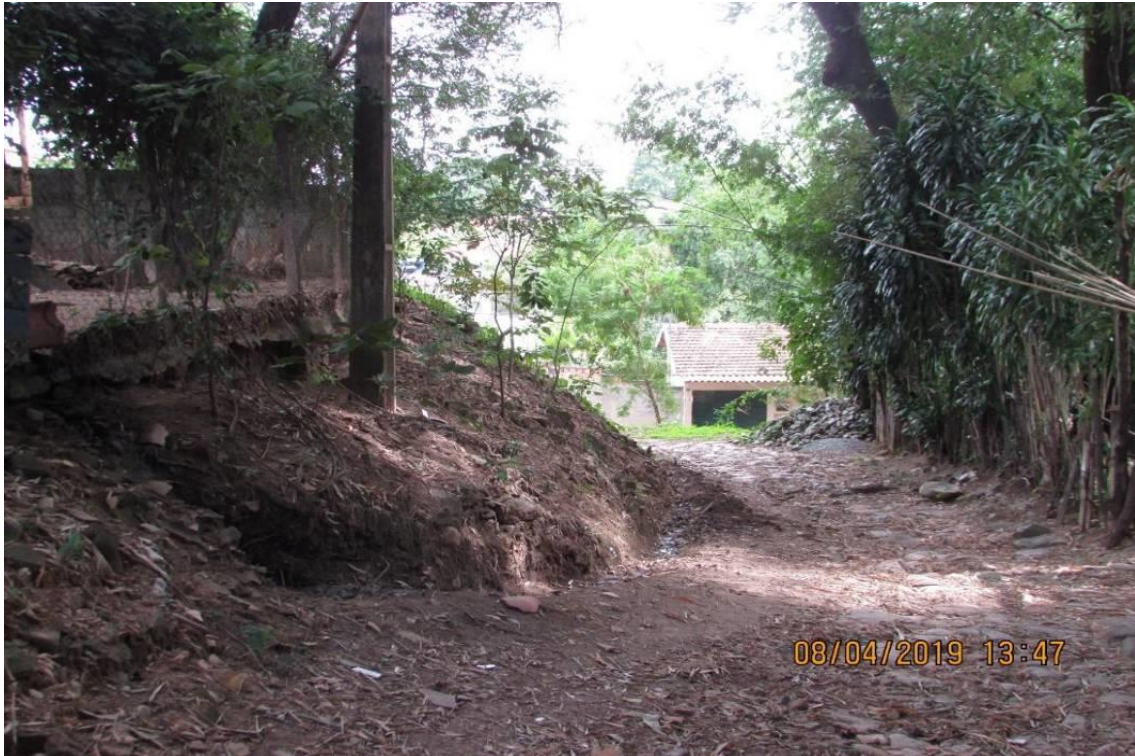
Imagem 4: Talude com o solo degradado, sujeira, escoamento do esgoto a céu aberto, no lado esquerdo da imagem. **Fonte:** Ana Paula Viana Reis, 08/04/2019.

É necessário fazer a conformidade do talude em inclinação correta, com tratamento adequado do solo com a calagem e adubação, colocação da tela com malha de abertura ampla presa com grampo de cerca, onde, após o mesmo, será feito uma irrigação branda com plantio de mudas por processo triangular da espécie Singônio Variegato (*Syngonium angustatum*). Esta mesma planta será aplicada ao longo do meio fio de pedra paralelepípedo em metros lineares e, na crista do talude, será plantada pontualmente, próxima à cerca, a trepadeira Hera Africana (*Delairea odorata*).

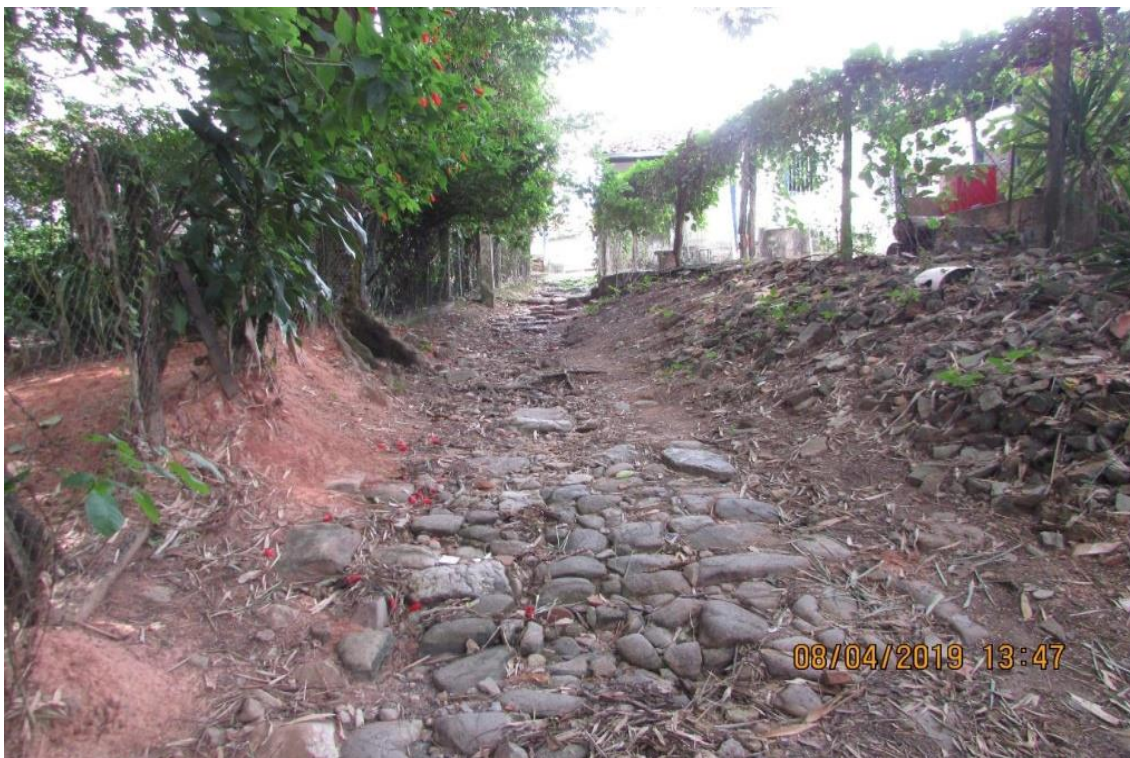
Imagem 5: Fechamento dos lotes com cerca de arame em tela. Arames oxidados e bambus. **Fonte:** Ana Paula Viana Reis, 08/04/2019.

Será proposto aos moradores vizinhos à lateral direita, como referência a Rua Silva Jardim, a retirada da cerca galvanizada de tela, arame e bambu, e das estruturas improvisadas que acompanham os fechamentos do lote, que serão substituídas por cercamentos feitos com mourões em concreto com 8 fiadas de arame farpado e tela hexagonal galvanizada reforçada. À lateral esquerda, com a mesma referência, atualmente, é de estrutura de poste de concreto, com fiadas de arame galvanizado; oxidados e telas remendadas, serão substituídas pelo mesmo material.

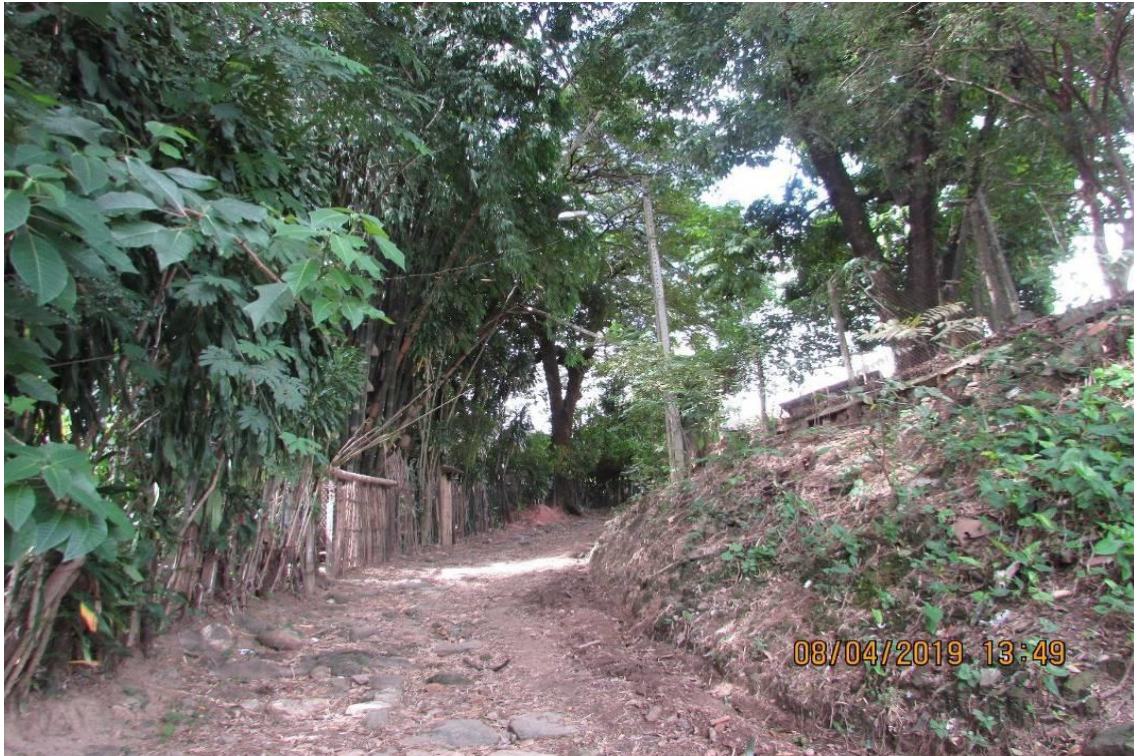
Imagem 6: Calçamento original do beco, com pedras faltantes, talude coberto com vegetações e ervas daninhas. **Fonte:** Ana Paula Viana Reis, 08/04/2019.

Recompor as pedras pé de moleque ou similar que compõem a passagem. Instalar iluminação pública que remeta a característica dos séculos XVIII e XIX e dar manutenção nos dois postes em estrutura de concreto existentes.

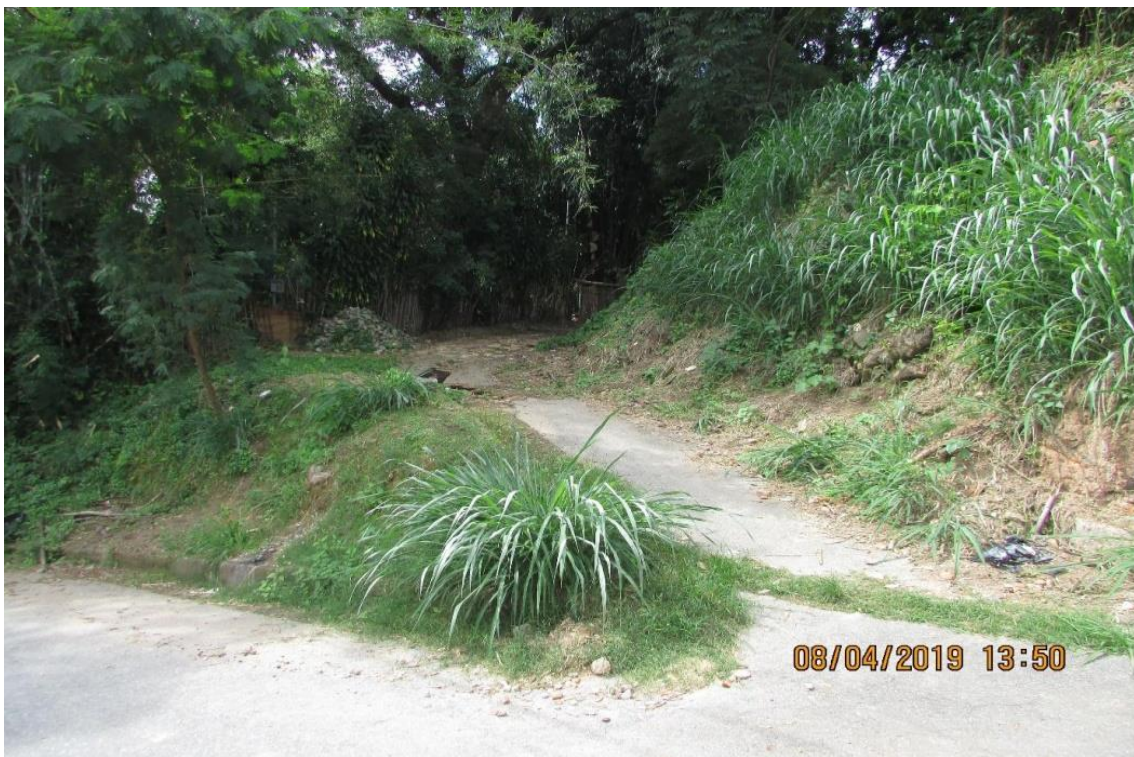
Imagem 7: Entrada pela Rua Olímpia dos Santos, presença de pavimentação em concreto, asfalto e ervas daninhas sobre os taludes. **Fonte:** Ana Paula Viana Reis, 04/08/2019.

Na área do talude com confluência à Rua Olímpia dos Santos, será feita sua conformidade. Atentar-se para as tubulações da COPASA que estão à vista, entulhos e ervas daninhas, sendo os últimos totalmente removidos. Haverá o tratamento adequado do solo com a calagem e adubação, colocação da tela com malha de abertura ampla presa com grampo de cerca e, após o mesmo, será feita uma irrigação branda e o plantio de mudas por processo triangular com as mudas de espécie Grama Amendoim (*Arachis repens*). Será também

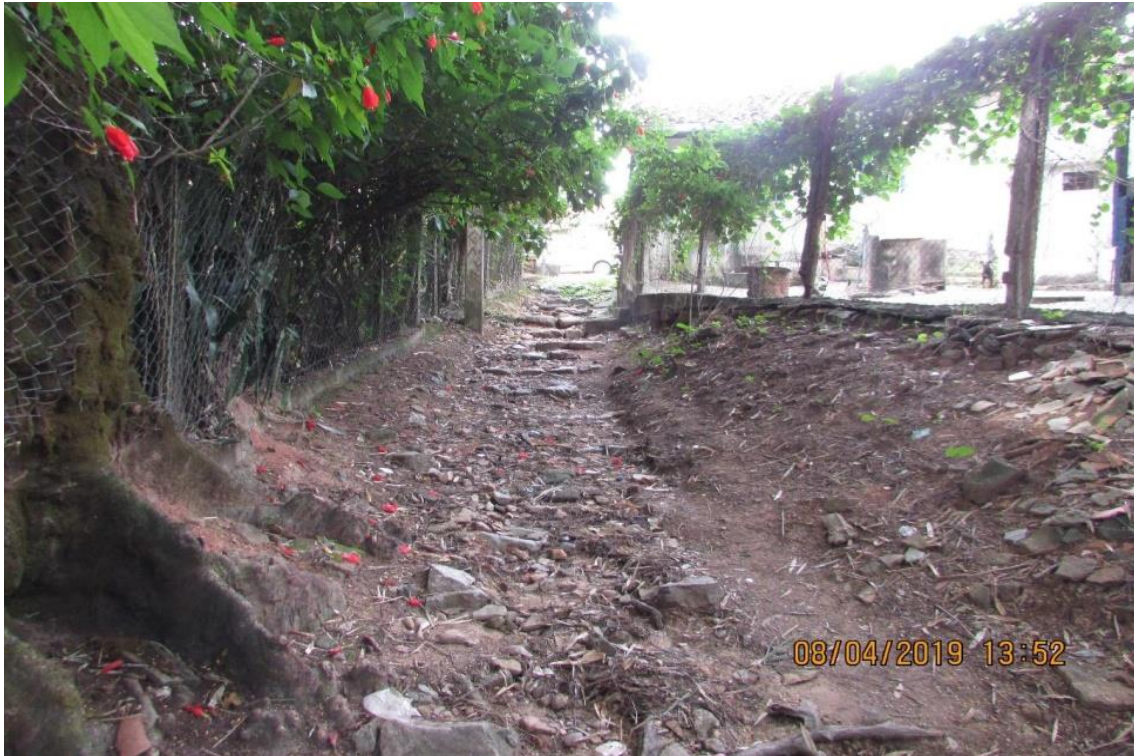
Imagem 8: Falha na composição das pedras do calçamento original, sistema radicular do pé de jatobá exposto e sujeidade. **Fonte:** Ana Paula Viana Reis, 08/04/2019.

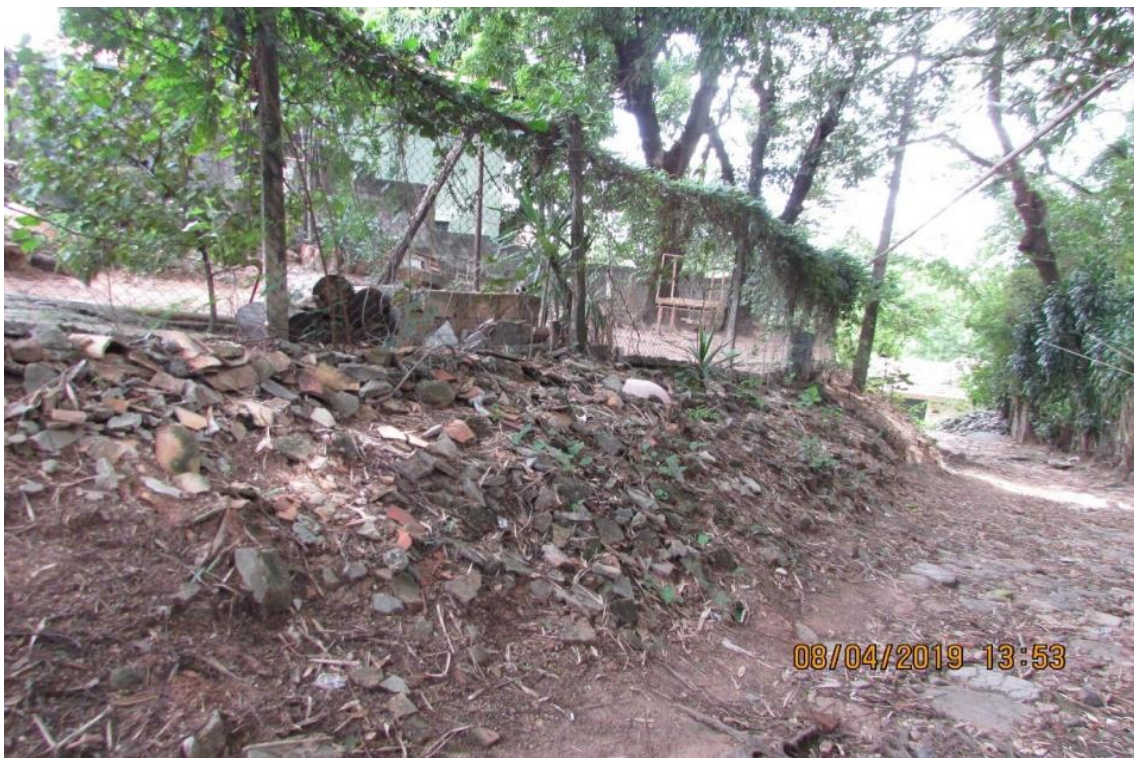
Imagem 9: Cercamento de residências com tela de arame oxidado, entulhos de restos de construções e sujeidade. **Fonte:** Ana Paula Viana Reis, 08/04/2019

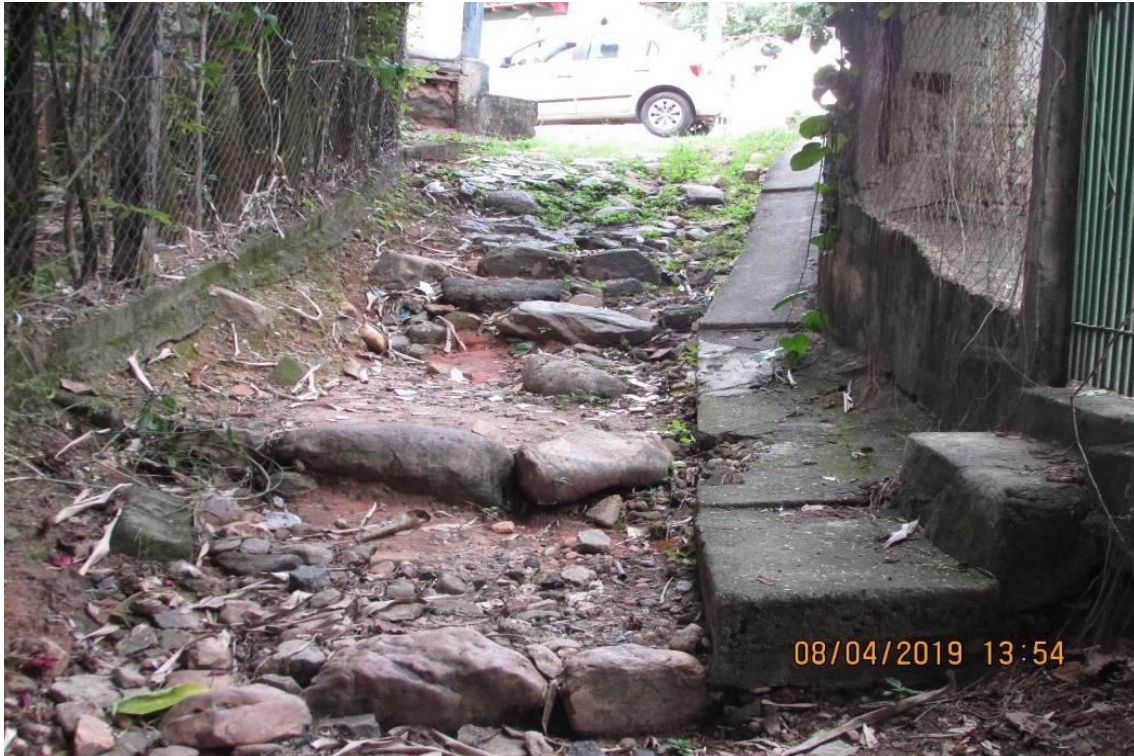
Imagem 10: Irregularidade nas pedras devido a ação da natureza e do homem no início da Rua Silva Jardim, formando vários patamares. **Fonte:** Ana Paula Viana Reis, 08/04/2019.

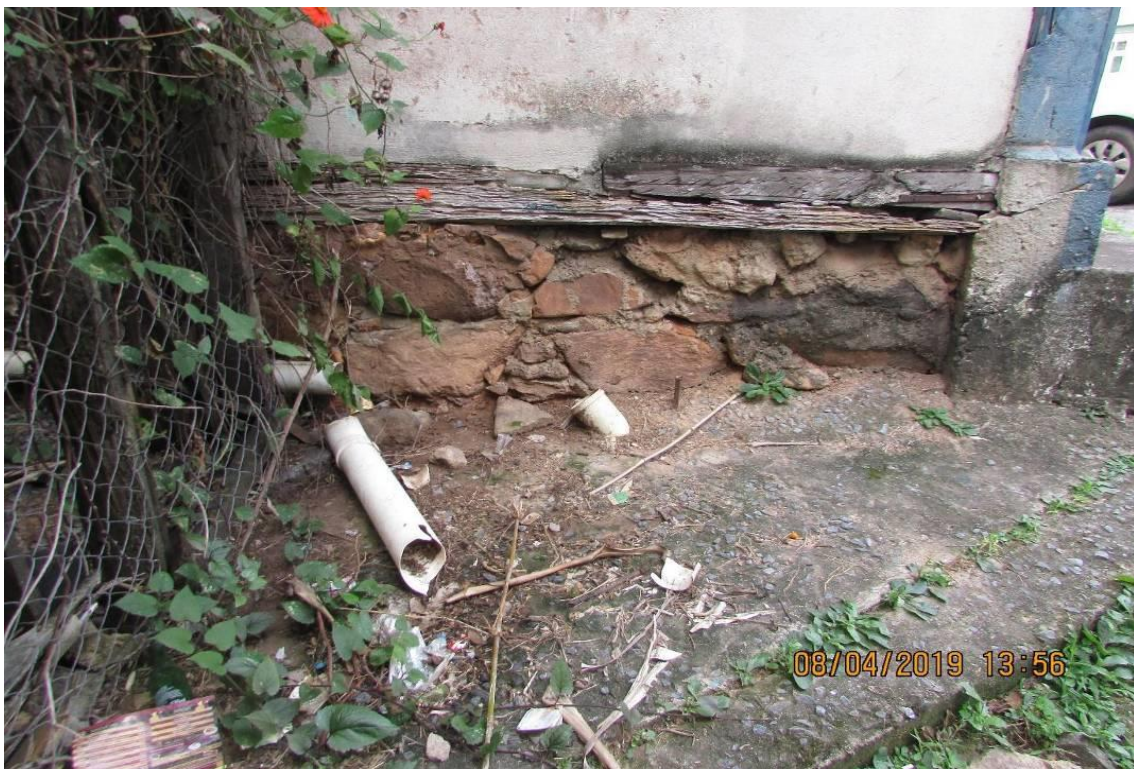
Imagem 11: Tubulação de esgoto aparente residências e presença de intervenções em concreto. **Fonte:** Ana Paula Viana Reis, 08/04/2019.

Notificar os proprietários através de órgão competente da Prefeitura Municipal Santa Luzia a respeito da coleta de água pluvial e esgoto lançado a céu aberto no beco sobre o talude.

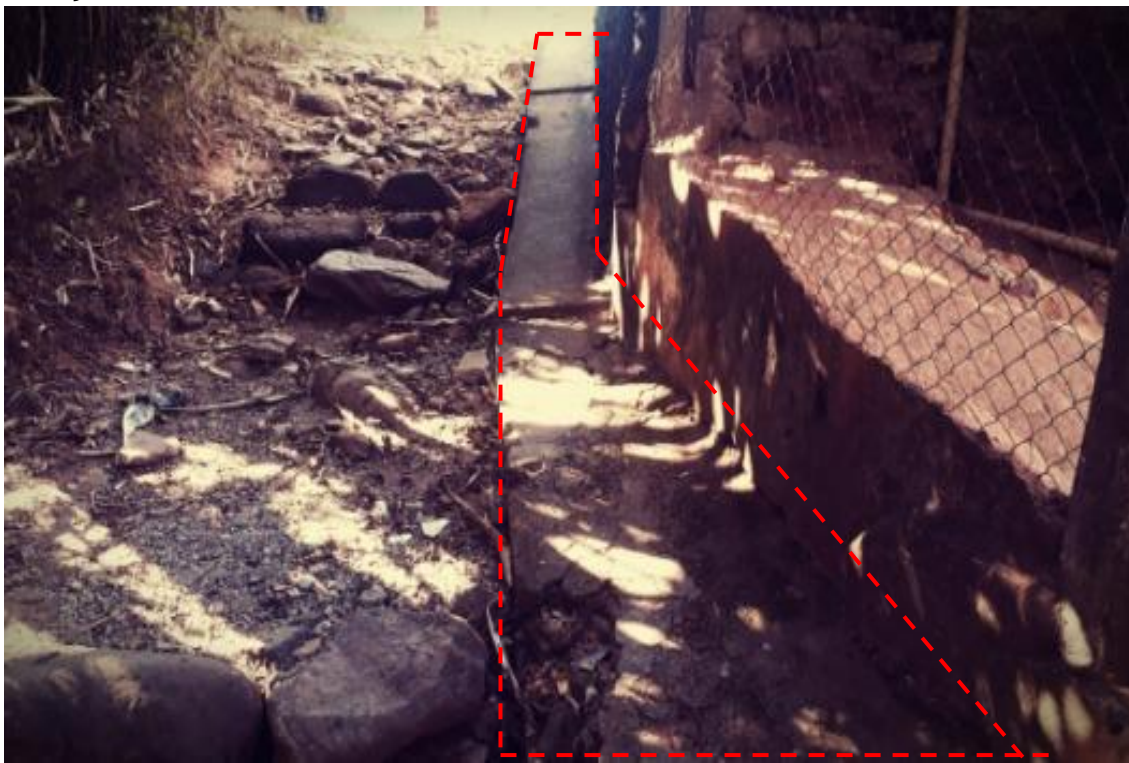
Figura20 – Pontilhado em vermelho destacando intervenção irregular, mureta construída sobre o piso e calçamento do beco com argamassa e cimento. Fonte: Márcia Dantas; 06/07/2020.

Não será efetuada a remoção da mureta lateral esquerda da residência de nº 97. Segundo o morador, esta foi construída como reforço estrutural. Visualmente, o imóvel encontra-se em estado de conservação do regular ao péssimo e será necessário um estudo aprofundado em relação aos danos que poderão ser causados ao imóvel em caso de sua retirada. Devido à complexidade do estudo a ser desenvolvido, este processo será realizado posteriormente, com equipe e materiais qualificados para a sua concretização. O passeio, que é complemento da mureta, será removido, deixando ou completando o espaço com as pedras pé de moleque.

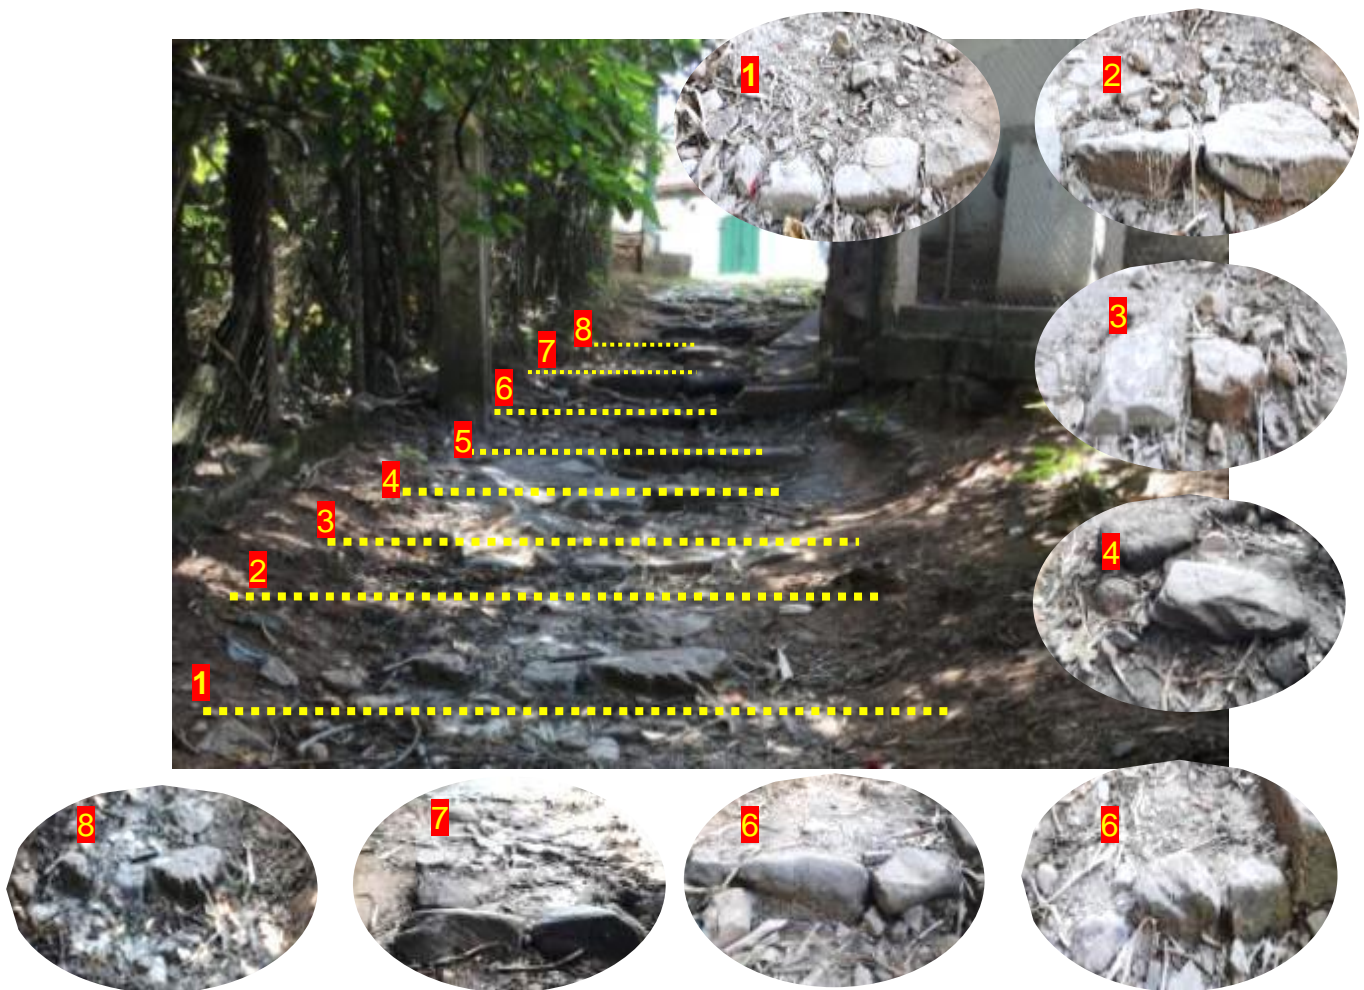
Figura 21 – Patamares da escadaria do Beco do Bonfim. Oito degraus com pedras faltantes antes das intervenções ocorridas ao longo do tempo eram em declive, existência de dois postes de iluminação desativados, cerca composta com pedaços de madeira, latão, arame farpado enferrujado e bambus na lateral direita tendo como referência a rua Silva Jardim. Fonte: Laryssa Gabrielly; 29/07/2020.

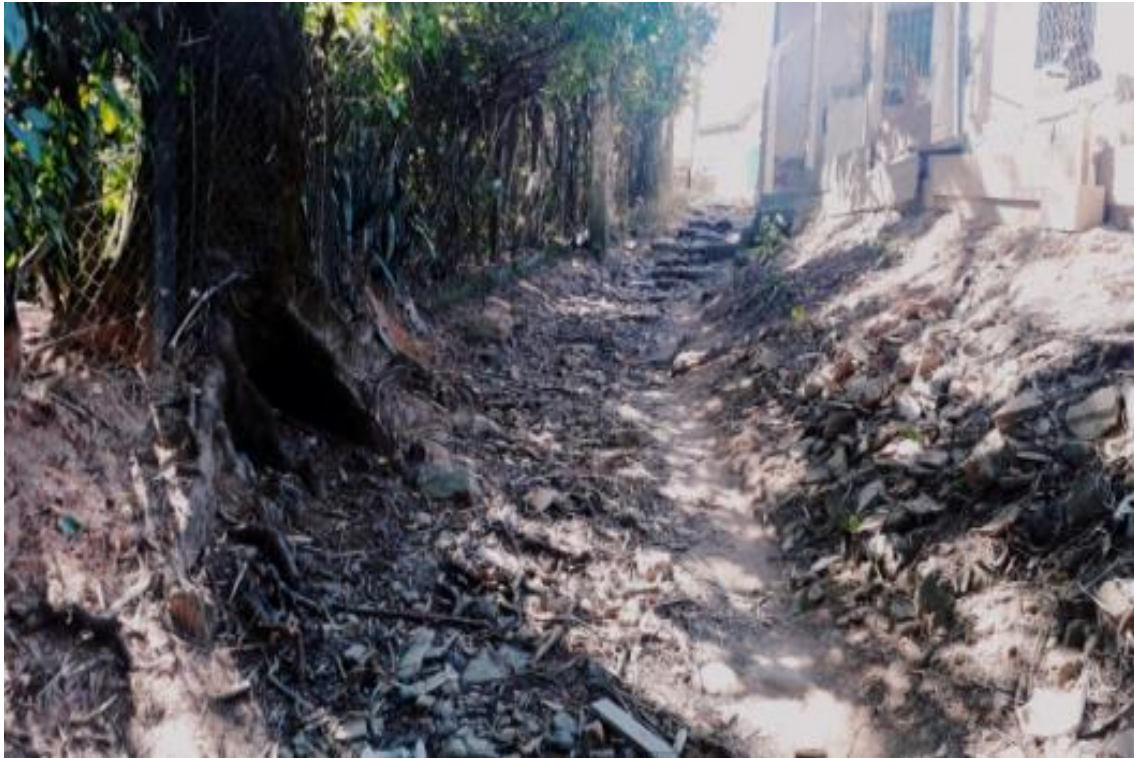
Figura 22 – Interior do Beco do Bonfim. Lupa 1: Poste de iluminação, lupa 2: Sistema radicular exposto do tronco de jatobá *Hymenaea courbaril* bem exuberante, lupa 3: Mureta de proteção do gradil do vizinho, lupa 4: Trecho com sujeira. Fonte: Márcia Dantas; 06/07/2020.

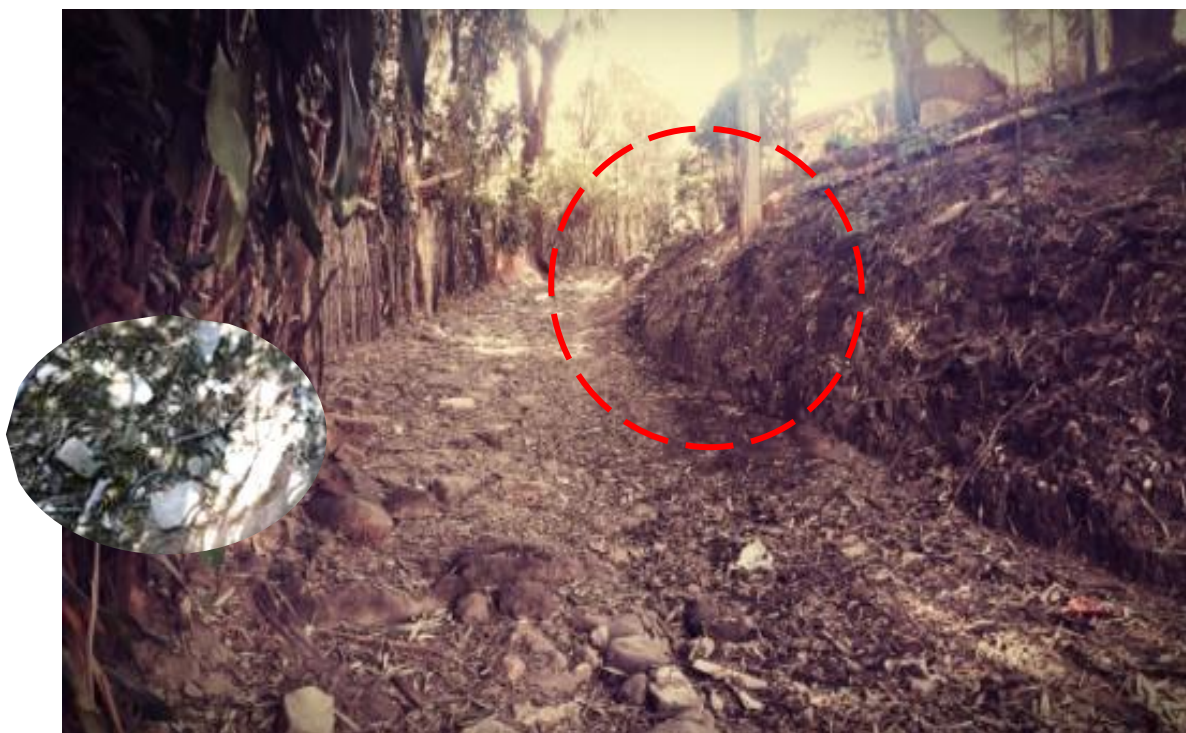
Figura 25 – Partes do Beco do Bonfim com alguns tipos de vegetações, sujeidade de folhas dos bambus *Dendrocalamus giganteus*, representado em lupa, estrutura da cerca com bambus ressecados, resíduo hídrico destacado em círculo vermelho pontilhado. Fonte: Márcia Dantas; 06/07/2020.

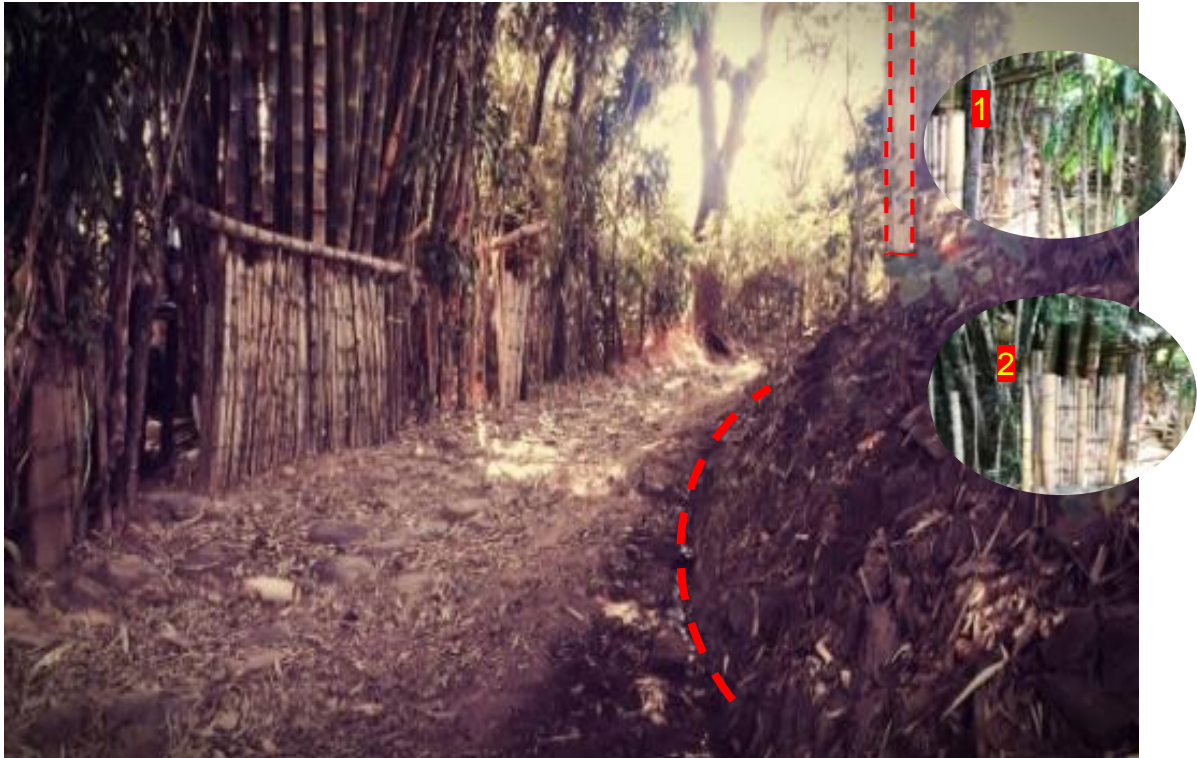
Figura 26 – Partes do Beco do Bonfim. Lupa 1: vegetações à direita próximo à cerca; lupa 2: cercamento do vizinho com portão de bambu e com variações de materiais. Resíduo hídrico destacado em vermelho pontilhado e destaque do poste em concreto da iluminação pontilhado em vermelho. Fonte: Márcia Dantas; 06/07/2020.

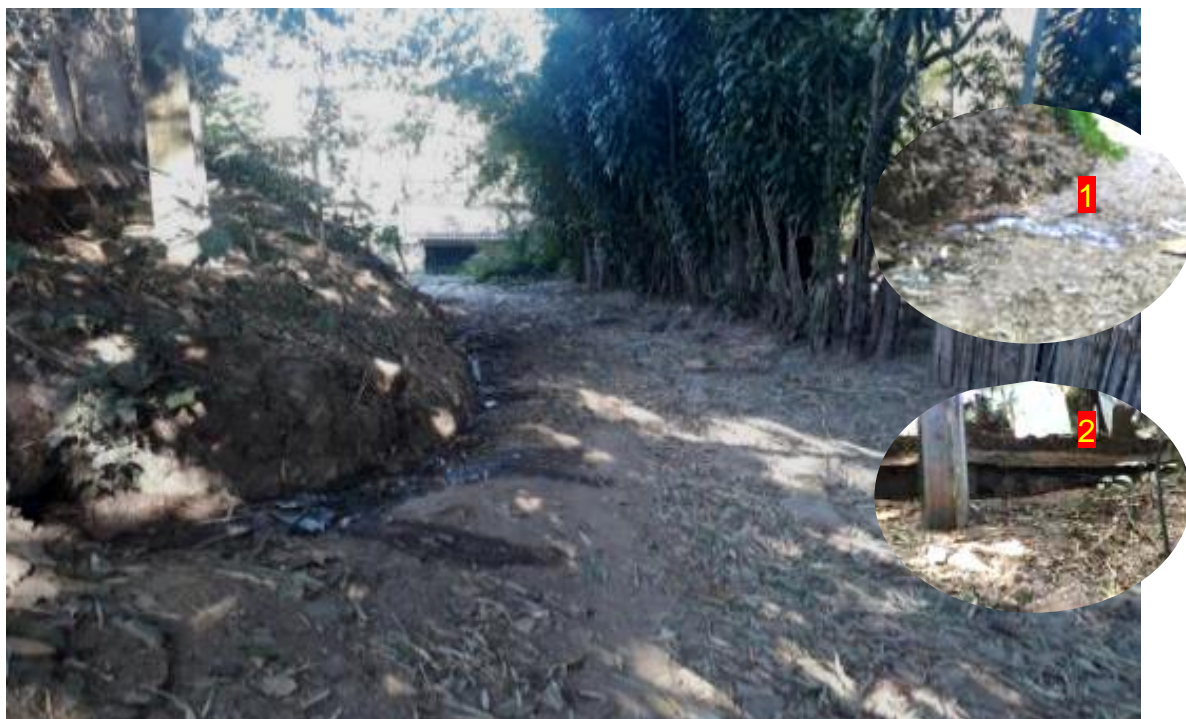
Figura 27 – Saída do Beco do Bonfim com vista para a Rua Olímpia dos Santos/Santa Luzia/MG. Conformidade do talude deformada. Lupa 1: resíduo ; lupa 2: poste em estrutura em concreto de iluminação. Fonte: Márcia Dantas; 06/07/2020.

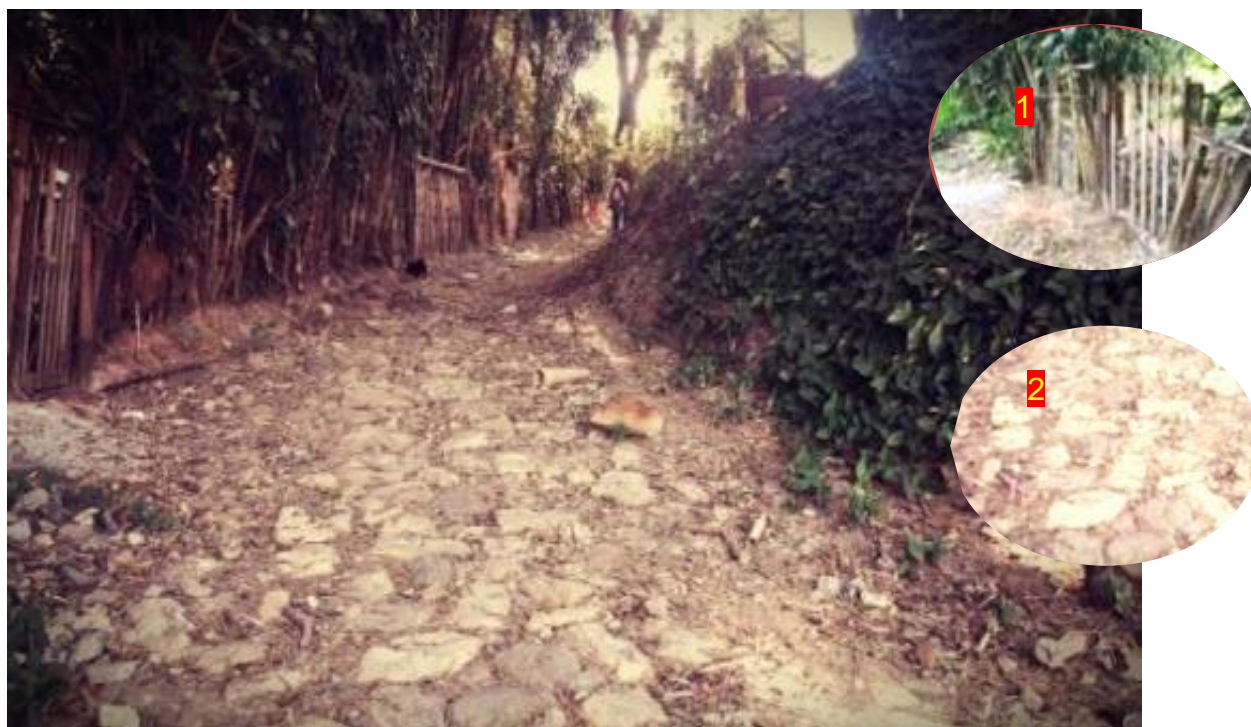
Figura 28 – Talude parcialmente coberto com a vegetação singônio *Syngonium podophyllum*. Lupa 1: Cercamento do vizinho com bambus ressecados; lupa 2: calçamento em pedras com ausência de algumas e sujidades. Fonte: Márcia Dantas; 06/07/2020.

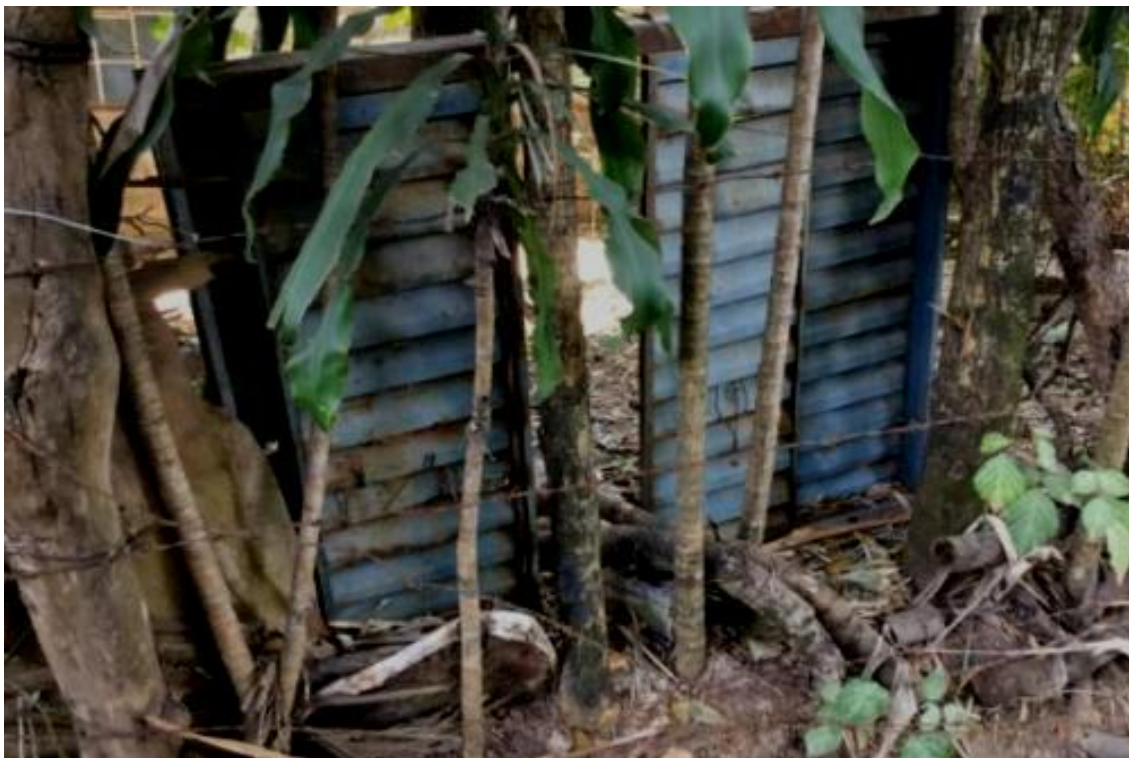
Figura 31 – Cercamento com janela enferrujada, esteios de madeiras com xilófagos, brocas de apodrecimento visíveis e três fiadas de arame oxidado. Fonte: Márcia Souza, 22/07/2020.

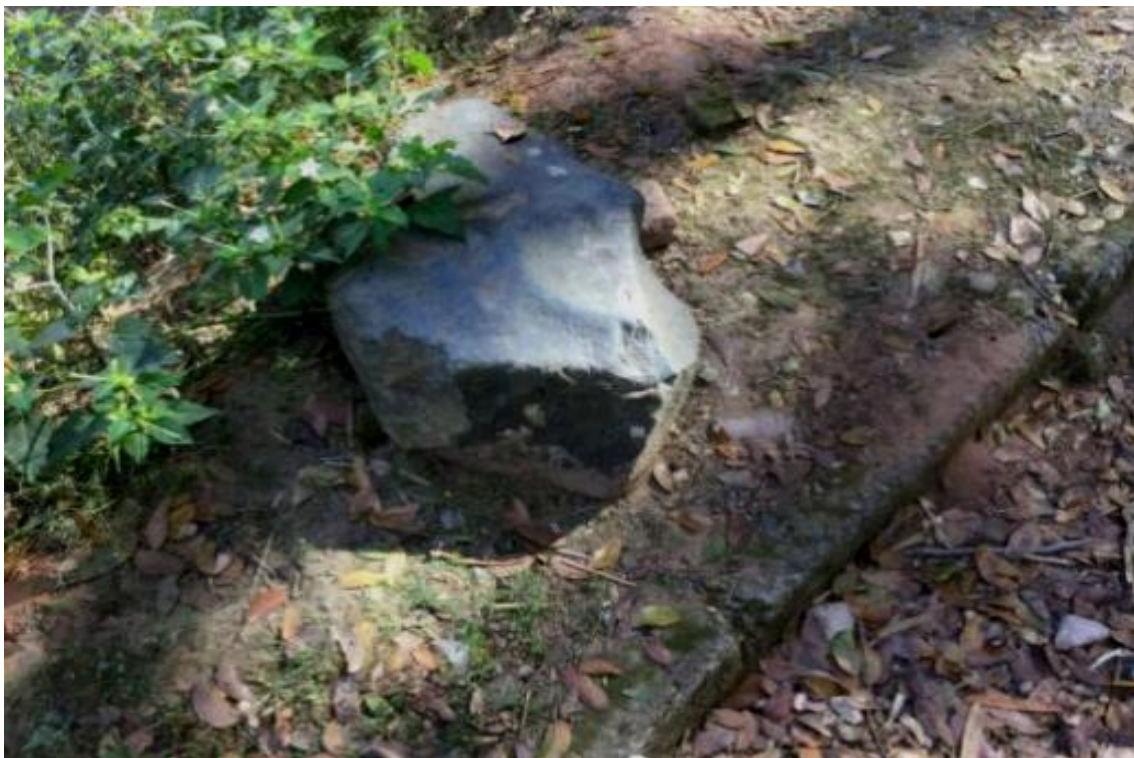
Figura 36 – Calçada voltado para a Rua Olímpia dos Santos/Santa Luzia/MG, em solo natural com acabamento em meio-fio de concreto e destaque de uma pedra grande obstruindo a passagem. Vegetação maciça ipomea (*Ipomoea cairica* sp.) sobre o passeio e talude. Fonte: Márcia Dantas; 06/07/2020.

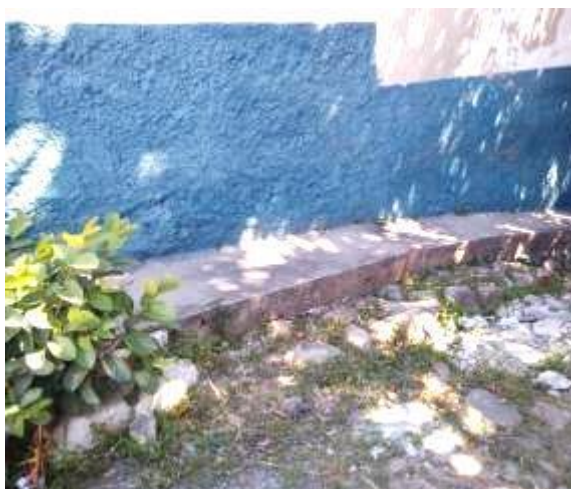
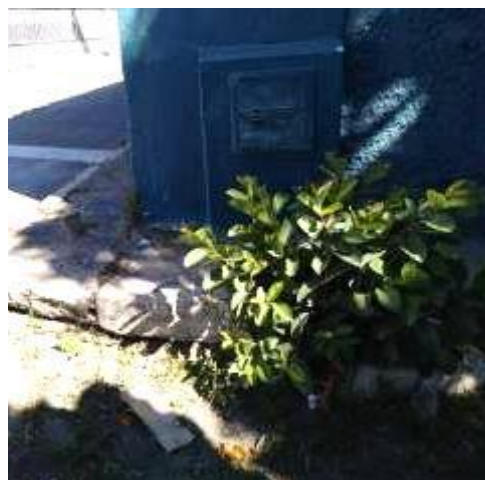
Não será efetuada a remoção da mureta lateral esquerda da residência de nº 97. Segundo o morador, esta foi construída como reforço estrutural. Visualmente, o imóvel encontra-se em estado de conservação do regular ao péssimo e será necessário um estudo aprofundado em relação aos danos que poderão ser causados ao imóvel em caso de sua retirada. Devido à complexidade do estudo a ser desenvolvido, este processo será realizado posteriormente, com equipe e materiais qualificados para a sua concretização. O passeio, que é complemento da mureta, será removido deixando ou completando com as pedras pé de moleque.

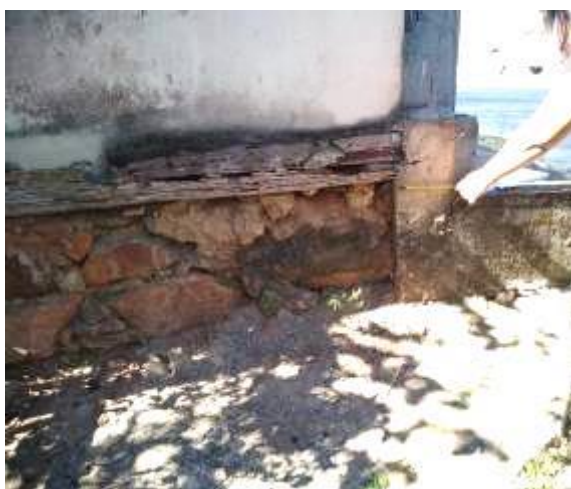
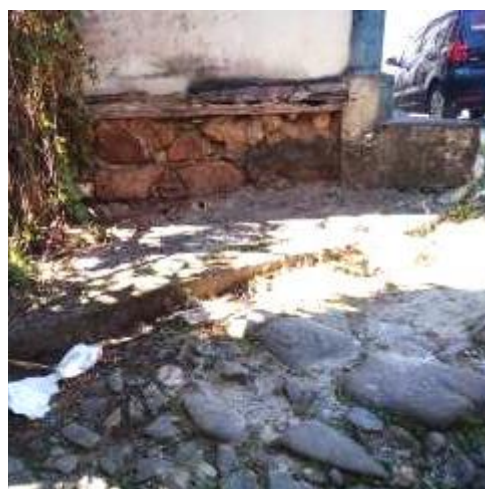
O passeio que circunda a casa e a cerca não trará danos à construção, pois está independente, podendo, assim, ser removido, tomando todos os cuidados dentro da técnica do restauro.
