PROJETO ARQUITETÔNICO DE RESTAURAÇÃO

SOLAR TEIXEIRA DA COSTA – COBERTURA

SANTA LUZIA / MG

VOLUME III

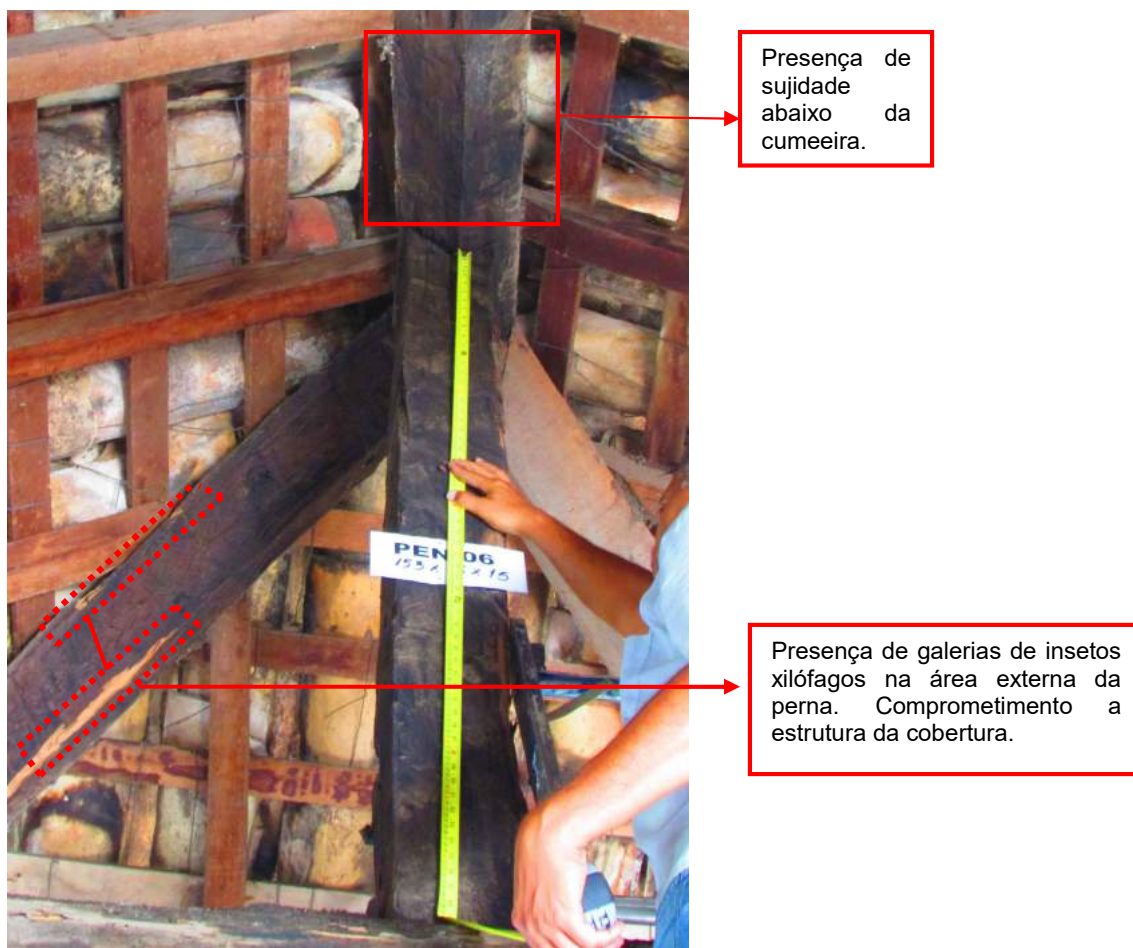
Figura 4 Vista interna da cobertura, apresentando anomalias.
Foto: **Gabriel Vidal, 12/11/18.**

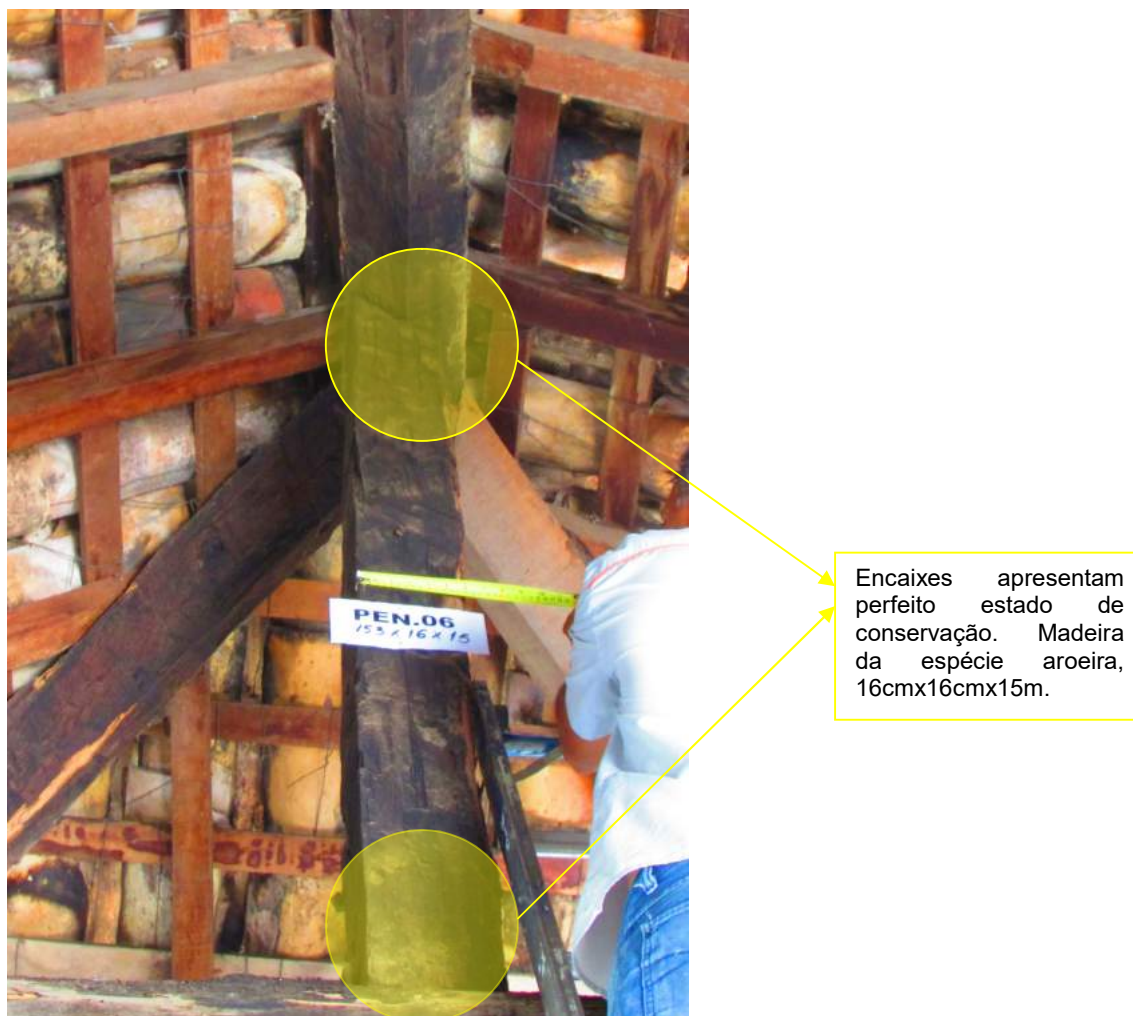
Figura 5 Vista interna da cobertura, apresentando anomalias nas partes especificadas.
Foto: **Gabriel Vidal, 12/11/18.**

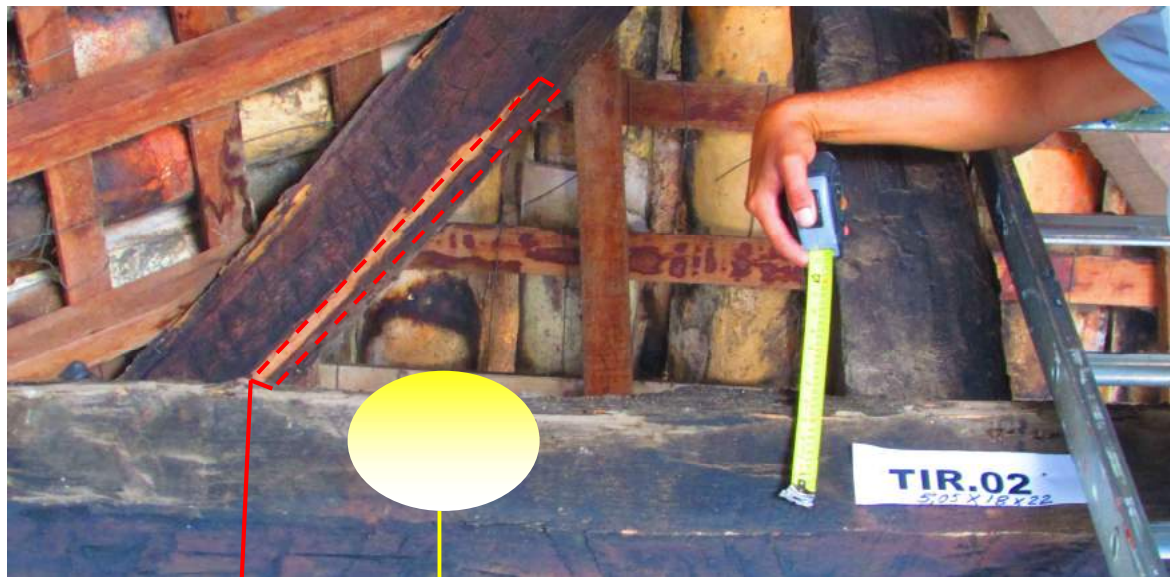
Apodrecimento da perna esquerda da tesoura. Presença de galerias insetos xilófagos.

Presença de galerias xilófaga parte superior do tirante.

Figura 6 Vista interna da cobertura, com anomalias no tirante.
Foto: **Gabriel Vidal, 12/11/18.**

A desestruturação estrutural sofrido pela edificação acarretou graves consequências à cobertura. Causando a movimentação das peças estruturais componentes da cobertura. A foto acima mostra pequenos trechos com danos aparentemente superficiais ao tirante, tais como **sumidade**, presença de galerias insetos xilófagos. Com a movimentação estrutural os encaixes entre o frechal e o tirante sofreu perdas, portanto não mais exerce a função estrutural de travamento.

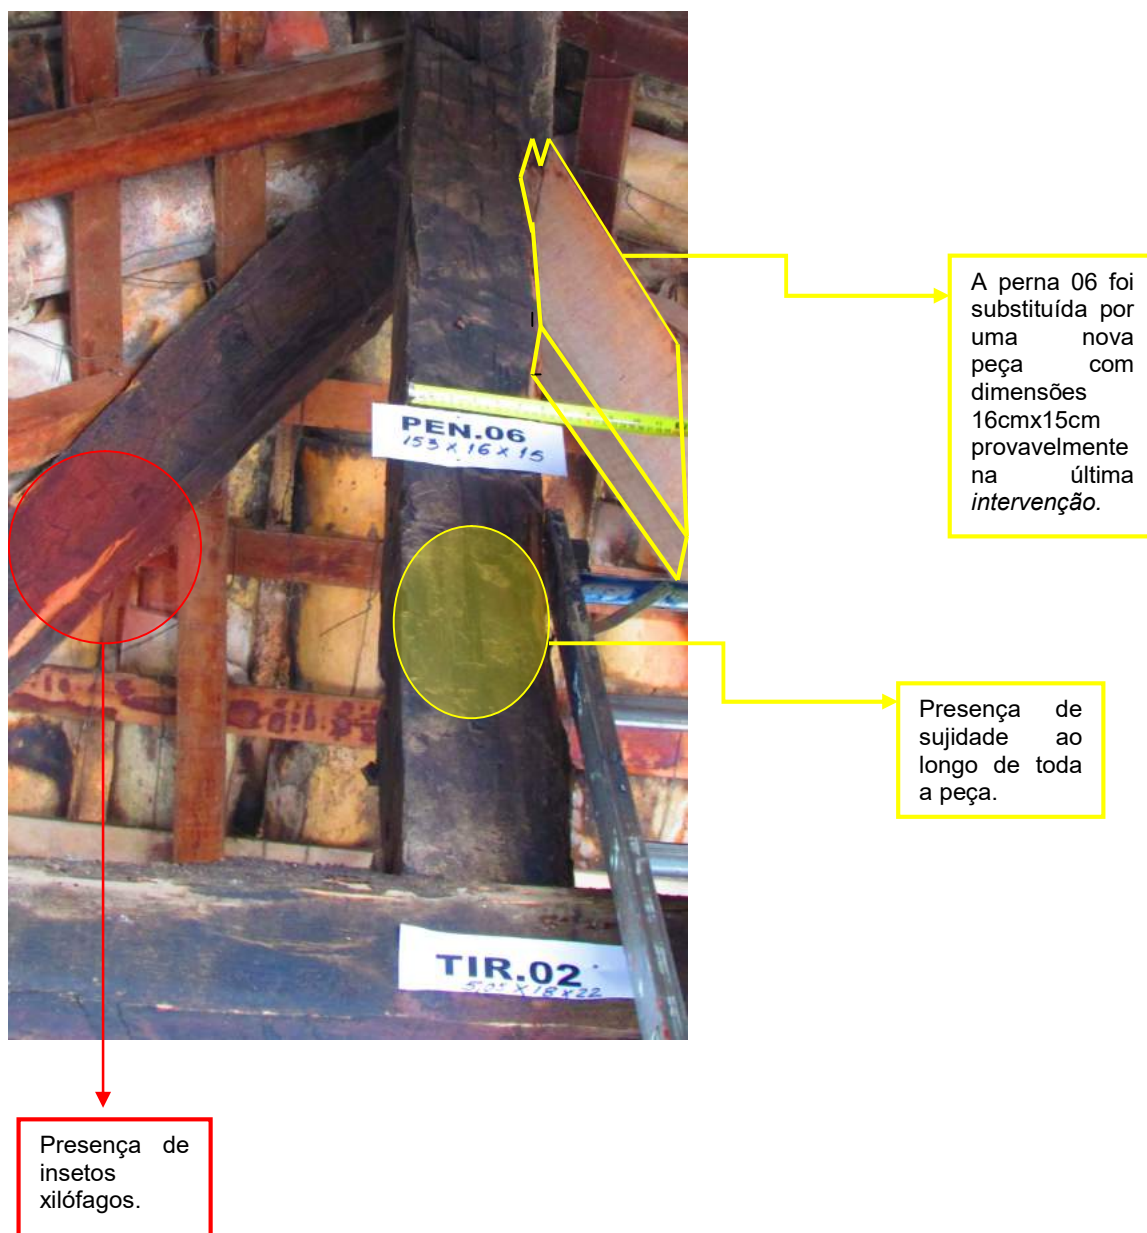
Figura 7 Vista interna da cobertura com anomalias nas partes especificadas..
Foto: **Gabriel Vidal, 12/11/18.**

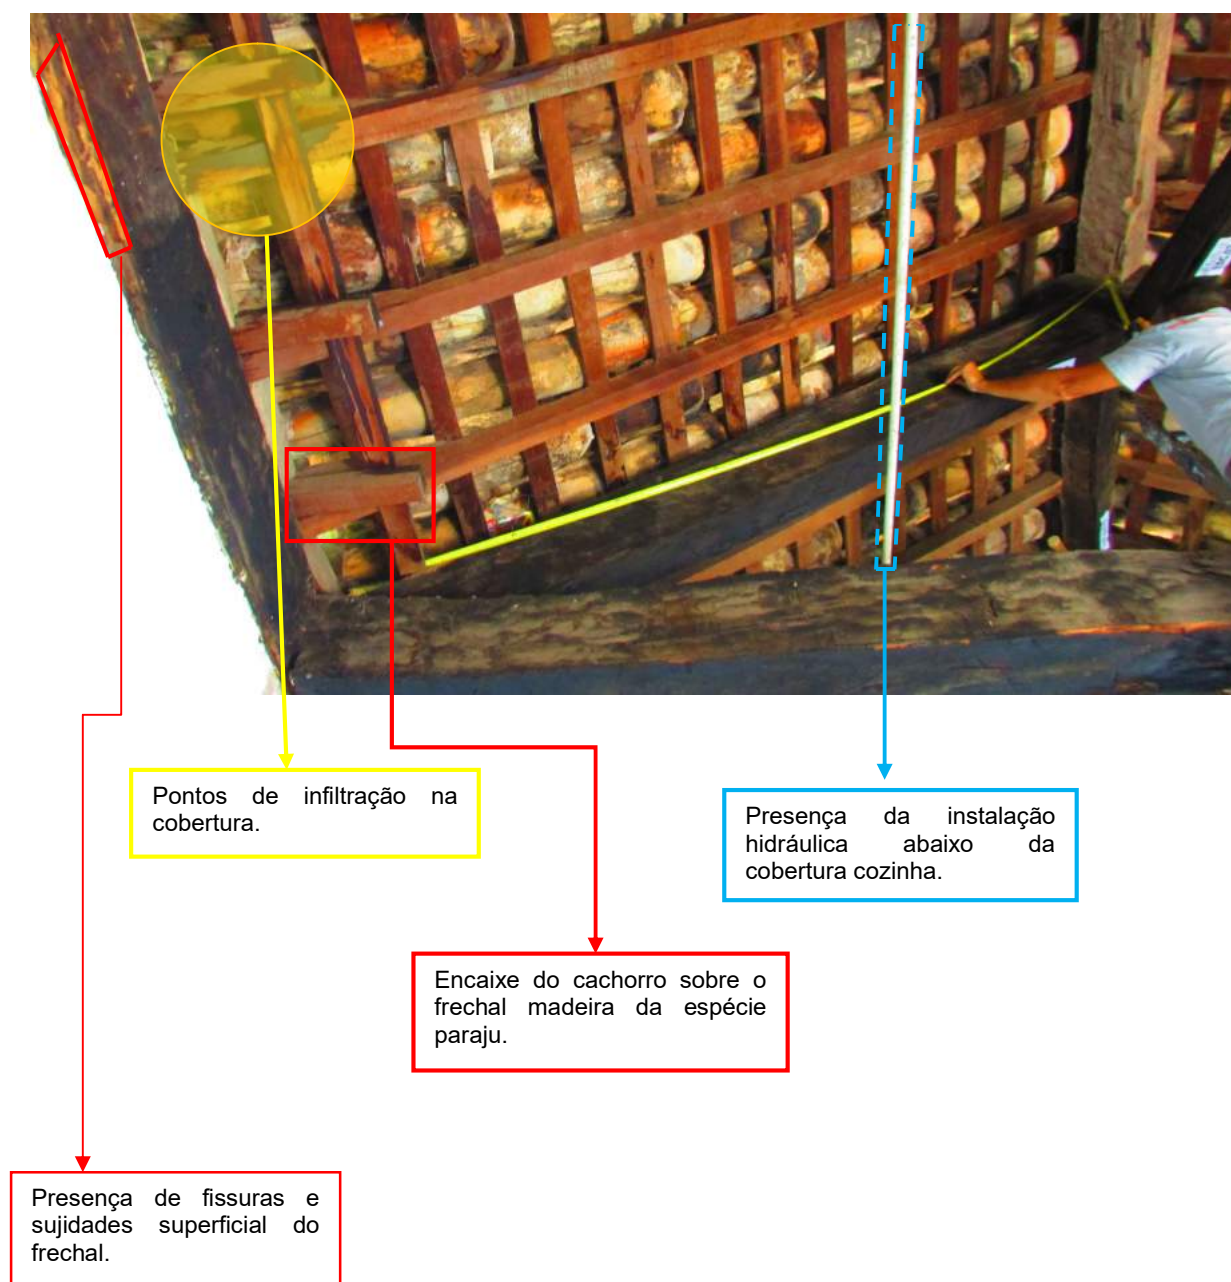
Figura 8 Vista interna da cobertura apresentando anomalias.
Foto: **Gabriel Vidal, 12/11/18.**

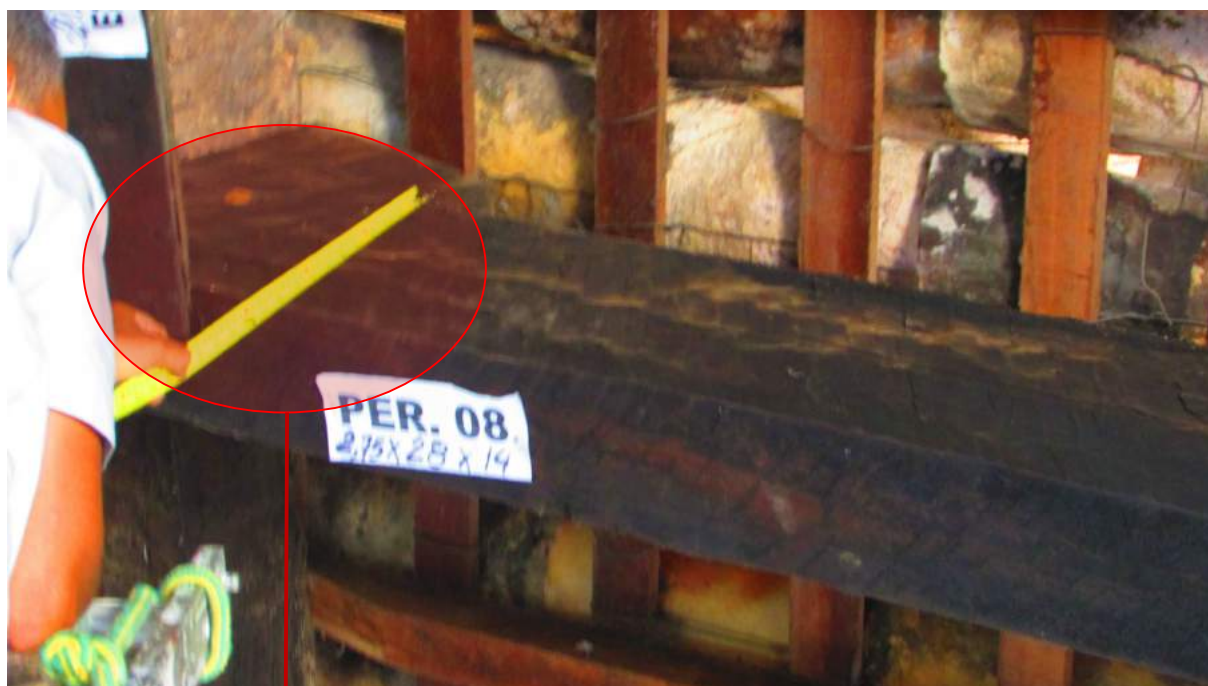
Detalhe do encaixe de travamento da tesoura com o pendural. Madeira da espécie aroeira com as dimensões 2,75x28cmx14cm. Em bom estado de conservação.

Figura 9 Encaixe da tesoura e pendural na cobertura.

A foto acima mostra o encaixe de travamento entre a tesoura e pendural. As peças apresentam um bom estado de conservação levando em consideração a falta da manutenção preventiva.

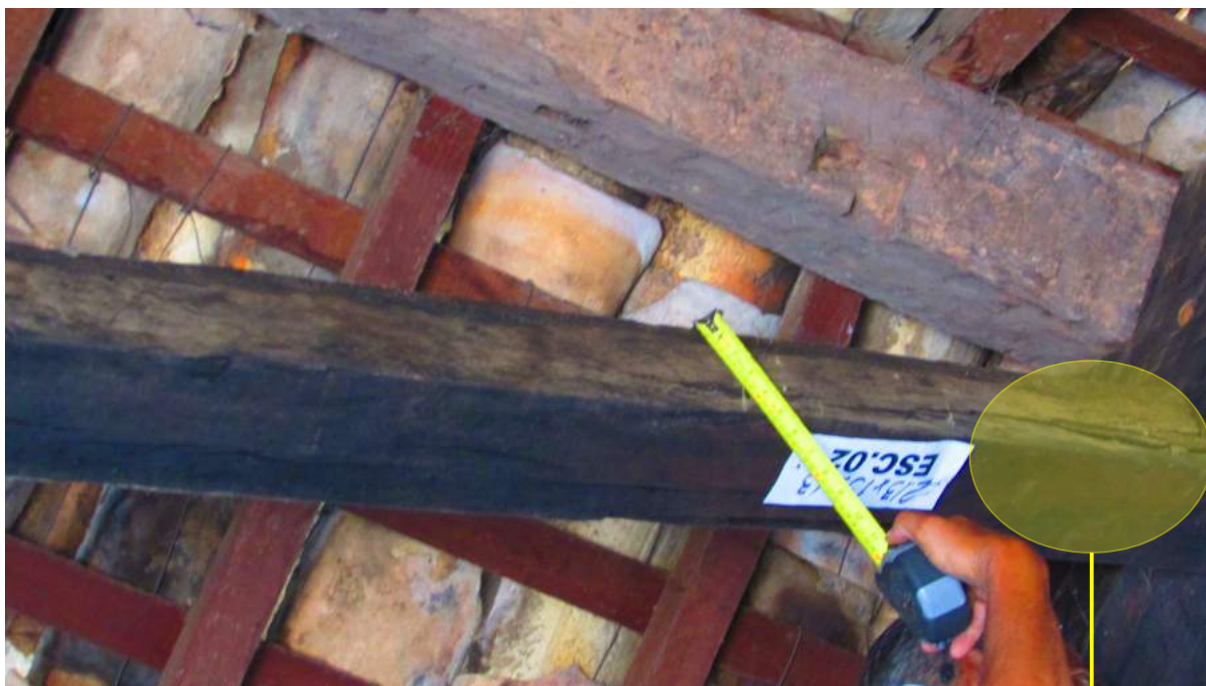
Escora na diagonal exercendo o trabalho de travamento entre o frechal e a cumeeira. A peça apresenta bom estado de conservação, porém os encaixes apresentam apodrecimento e fissuração.

Figura 10 Vista interna da cobertura, mostrando escora com apodrecimento e fissuração.
Foto: **Gabriel Vidal, 12/11/18.**

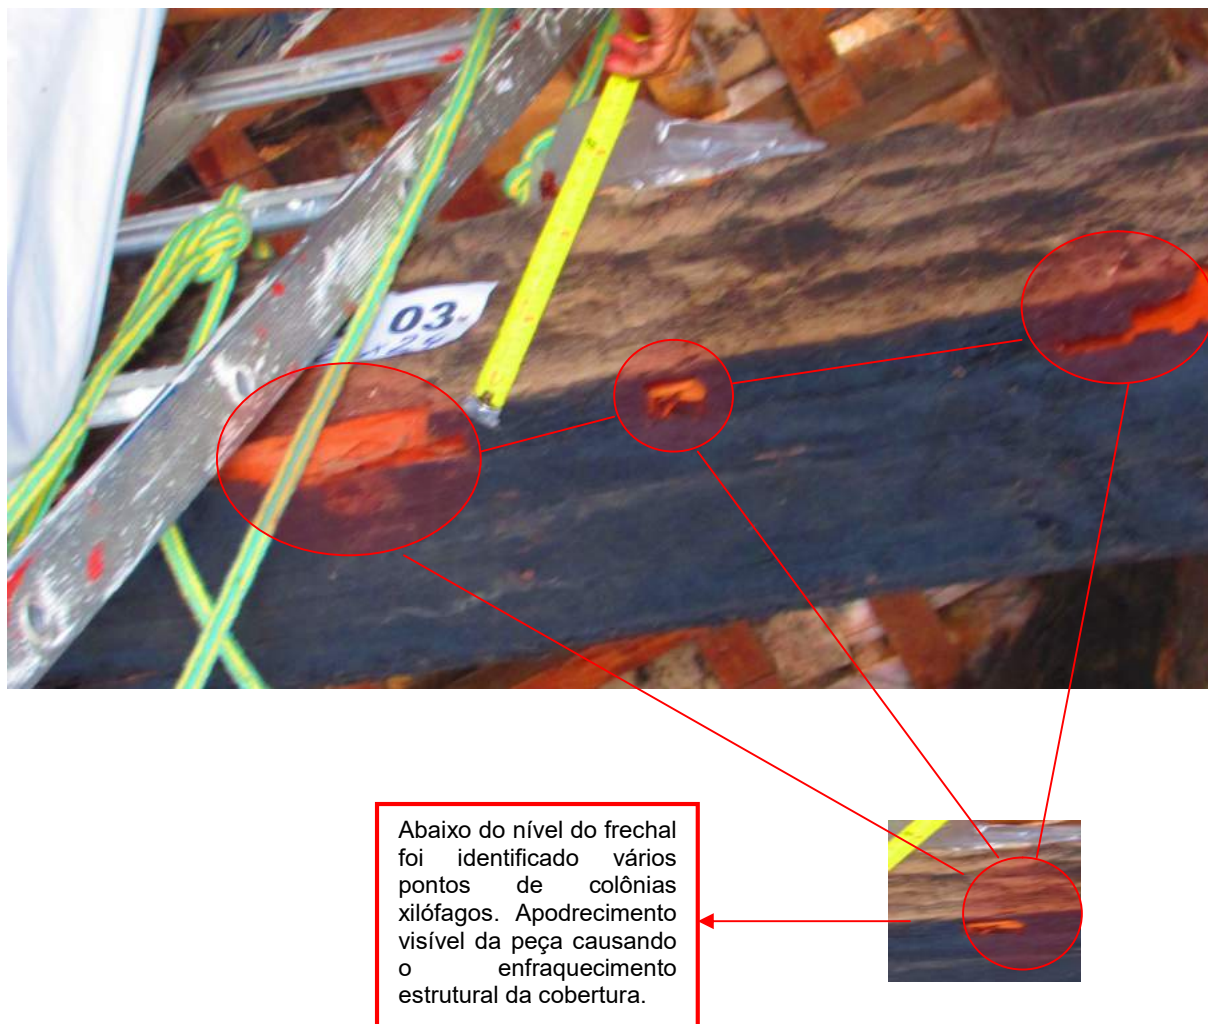
Figura 11 Vista interna da cobertura, mostrando frechal com apodrecimento.
Foto: **Gabriel Vidal, 12/11/18.**

A vistoria em loco constatou que as peças estruturais da cobertura da cozinha apresentam um péssimo estado de conservação. Não suportando as cargas impostas sobre as mesmas. A falta da manutenção preventiva contribuiu para o desgaste da cobertura.

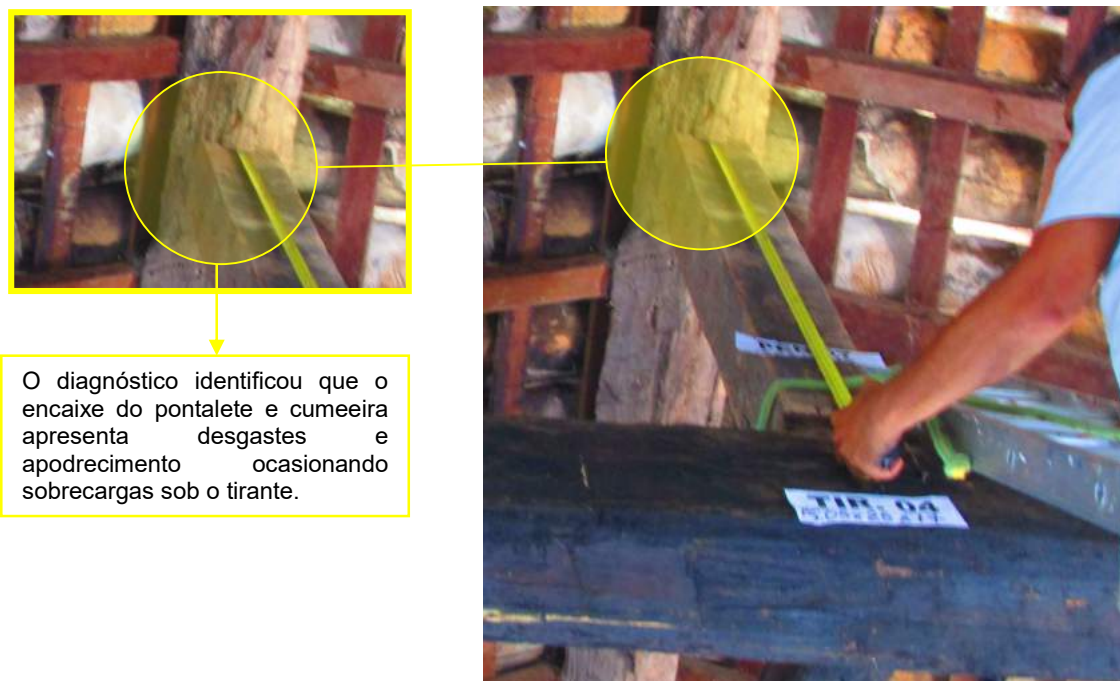
Figura 12 Vista interna da cobertura, mostrando cumeeira e pontalete com desgastes e apodrecimento.
Foto: **Gabriel Vidal, 12/11/18.**

Após as atividades de vistoria da cobertura da cozinha, ficou entendido que toda parte estrutural da cobertura apresenta desgaste das peças de madeira, apodrecimento dos encaixes ocasionando a fadiga mento da estrutura. Devido às intempéries do tempo e a falta da manutenção preventiva a estrutura da edificação está gravemente danificada.

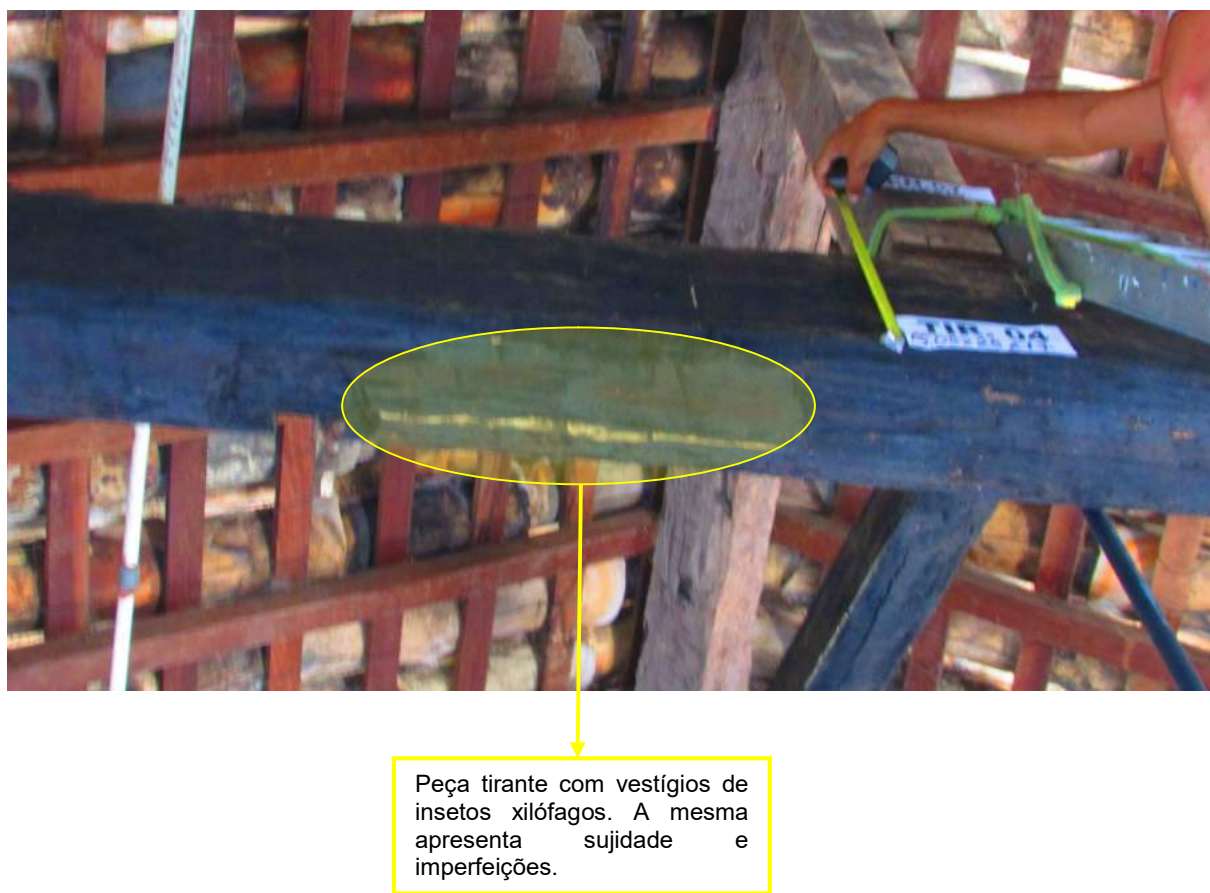
Figura 13 Vista interna da cobertura, mostrando anomalias no tirante.
Foto: **Gabriel Vidal, 12/11/18.**

O frechal citado acima mostra imperfeições ao longo da peça. A função estrutural do frechal visa em travar a cobertura por sobre o coroamento das paredes. Uma vez fragilizado poderá ocasionar desestruturação de parte da cobertura.

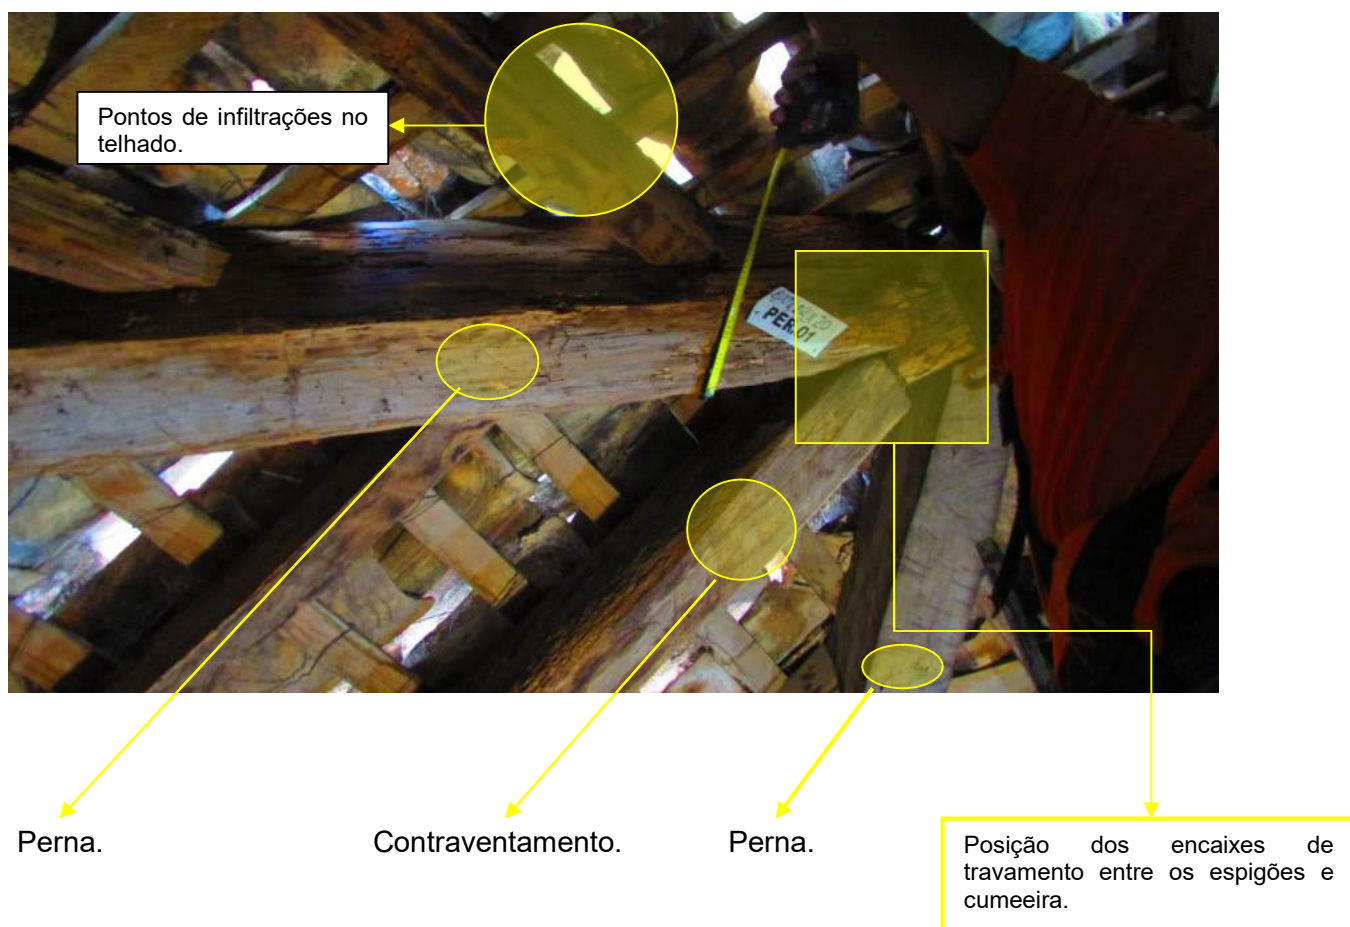
Figura 14 Vista interna da cobertura, com especificação das peças e anomalias identificadas .
Foto: **Gabriel Vidal, 12/11/18.**

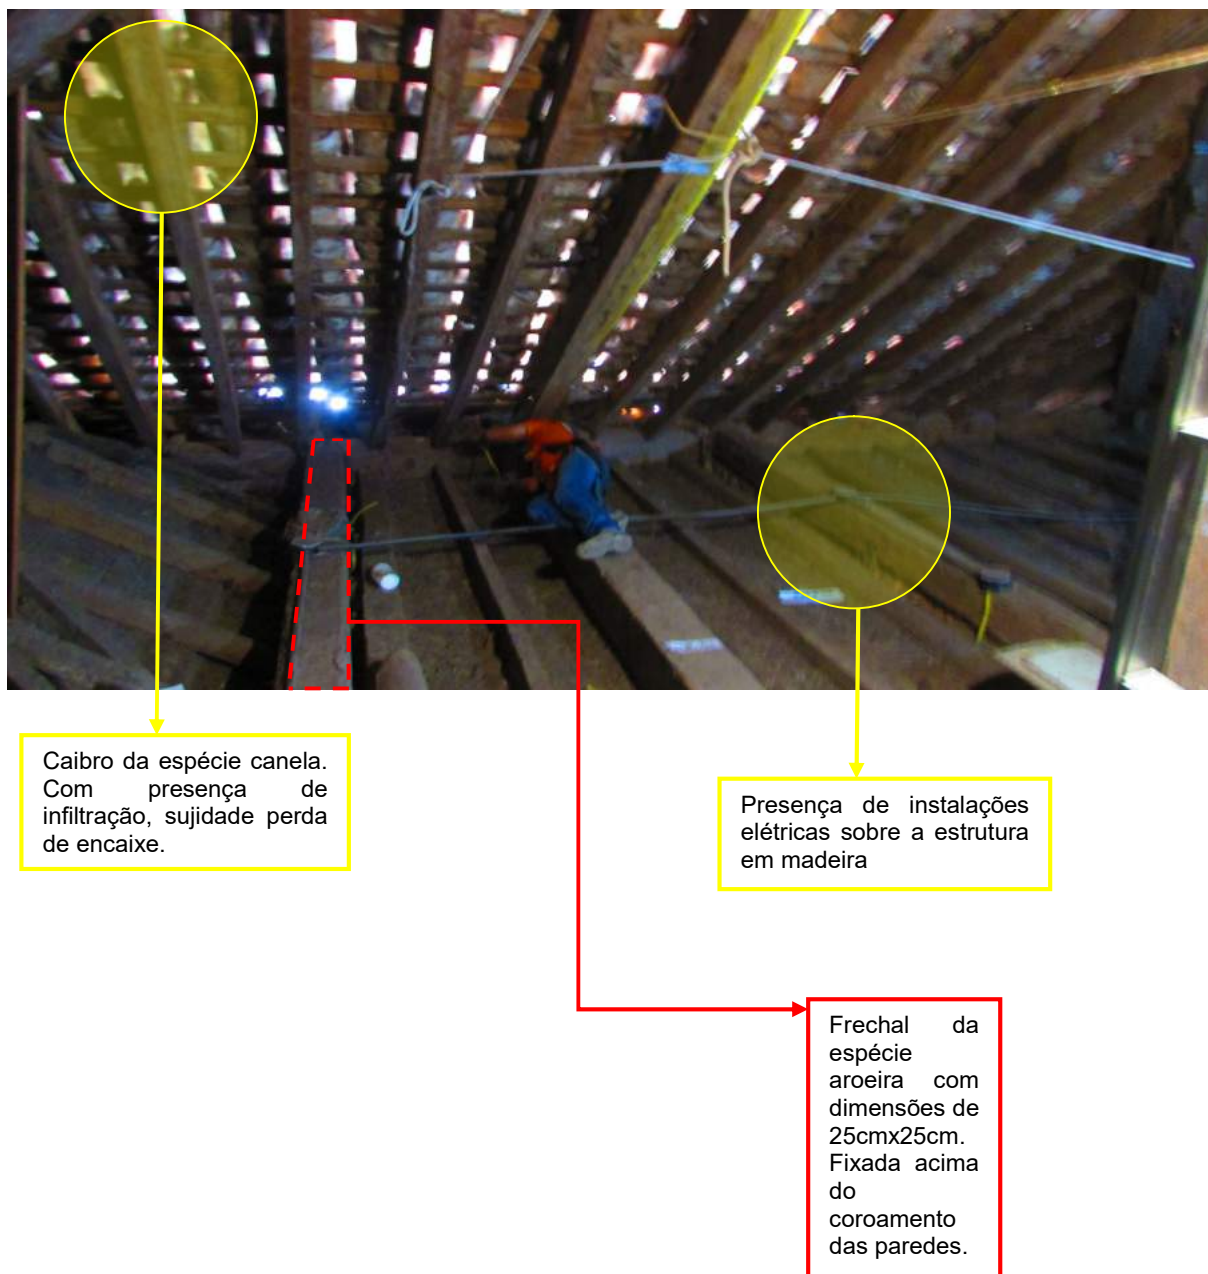
Figura 15 Vista interna da cobertura, com anomalias especificadas.
Foto: **Gabriel Vidal, 12/11/18.**

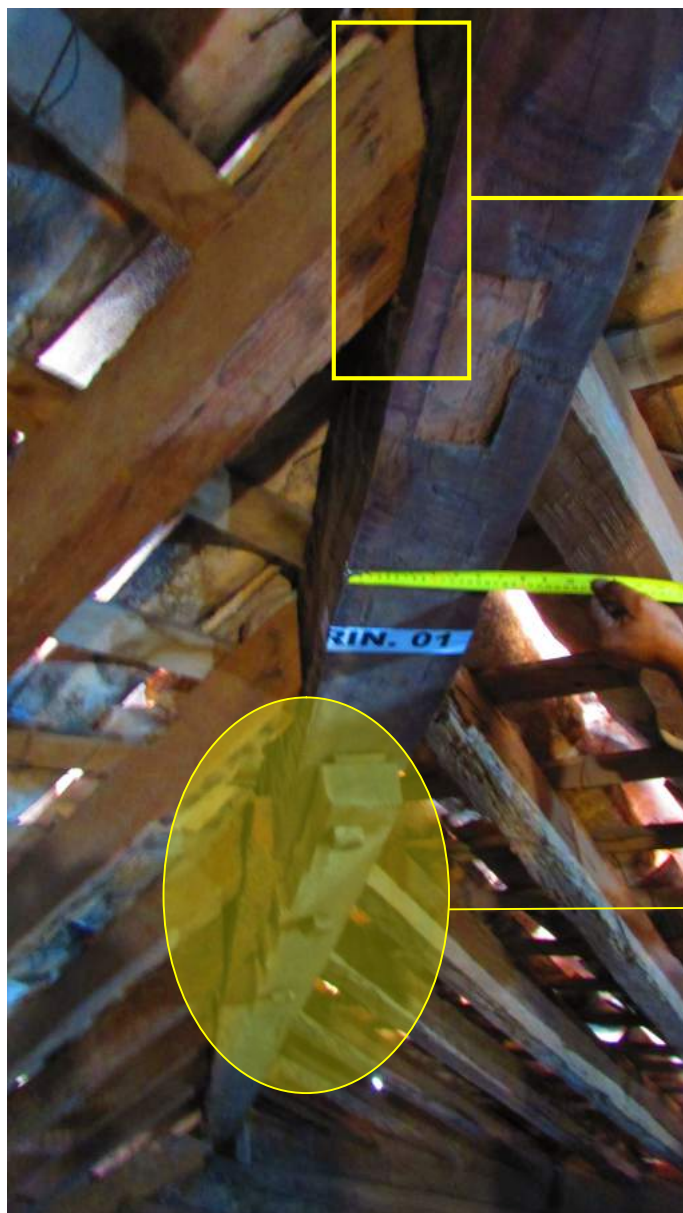
A foto ao lado mostra o desencaixe entre o caibro e o espigão. Cobertura cozinha.

A prospecção feita no espigão 01 mostra que a peça em madeira da espécie aroeira sofreu uma intervenção. A peça apresenta uma emenda com reforço em parafuso. O espigão apresenta péssimo estado de conservação.

Figura 16 Vista interna da cobertura, mostrando estado de conservação do espigão.

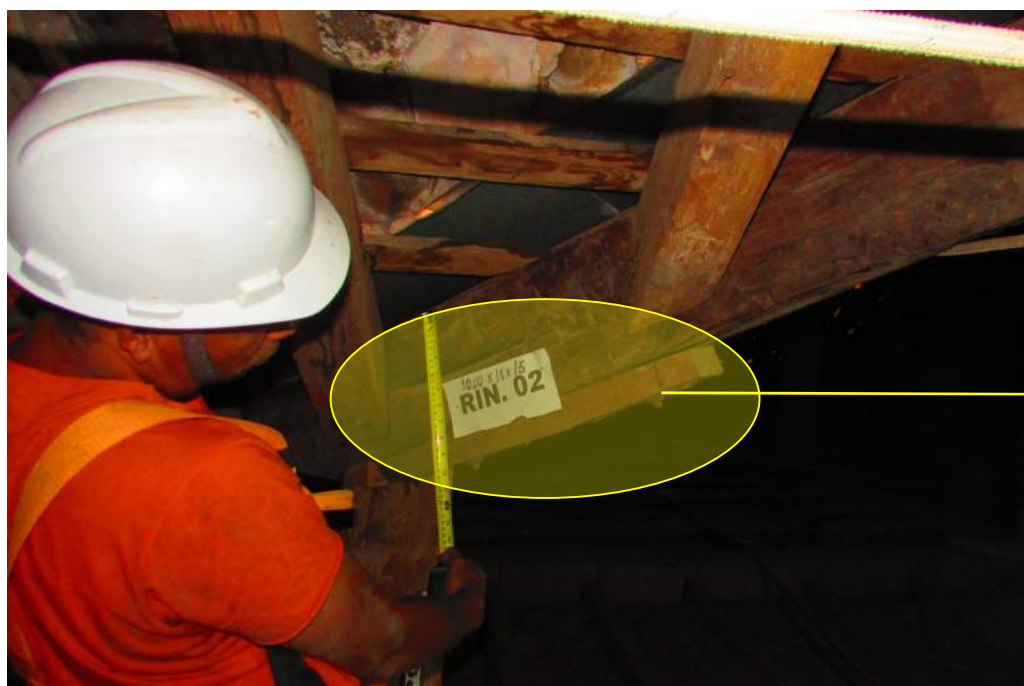
Intervenção do rincão com peça em madeira da espécie paraju com seção de 12cmx6cm.

Figura 17 Vista interna da cobertura, mostrando intervenção no rincão 02.

Rincão 02 madeira da espécie aroeira com seção de 18cmx15cm. A peça apresenta apodrecimento dos encaixes, presença de galerias insetos xilófagos.

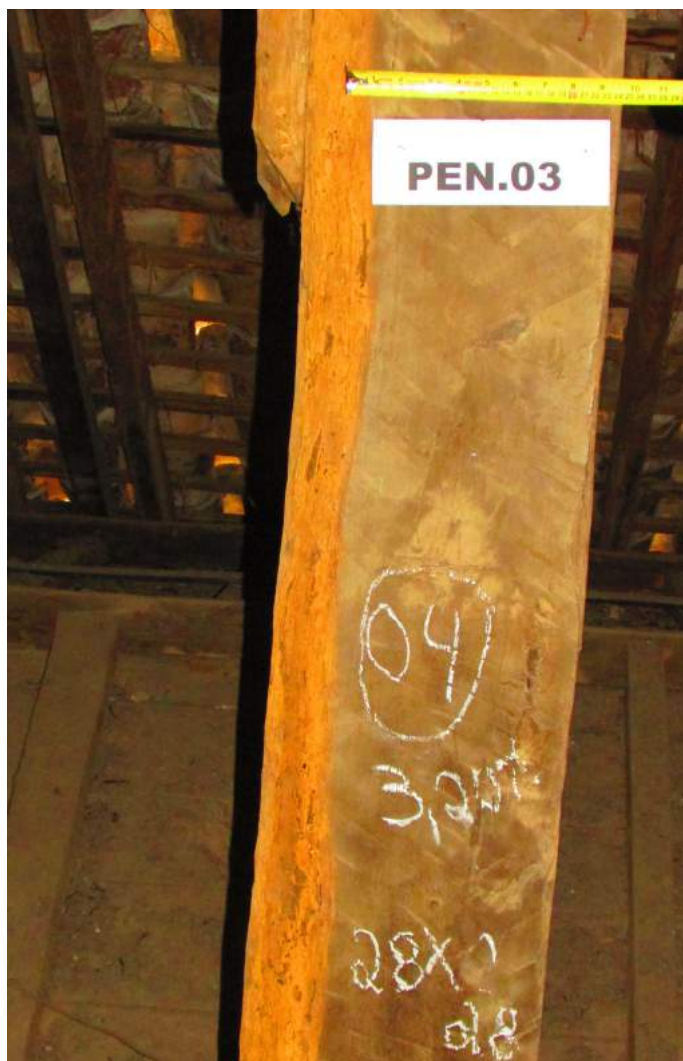
Figura 18 Pontaleta.

Pontaleta em madeira da espécie aroeira com dimensões 28cmx28cmx3,20m de comprimento. O pontaleta tem a função de suportar a carga da cumeeira.

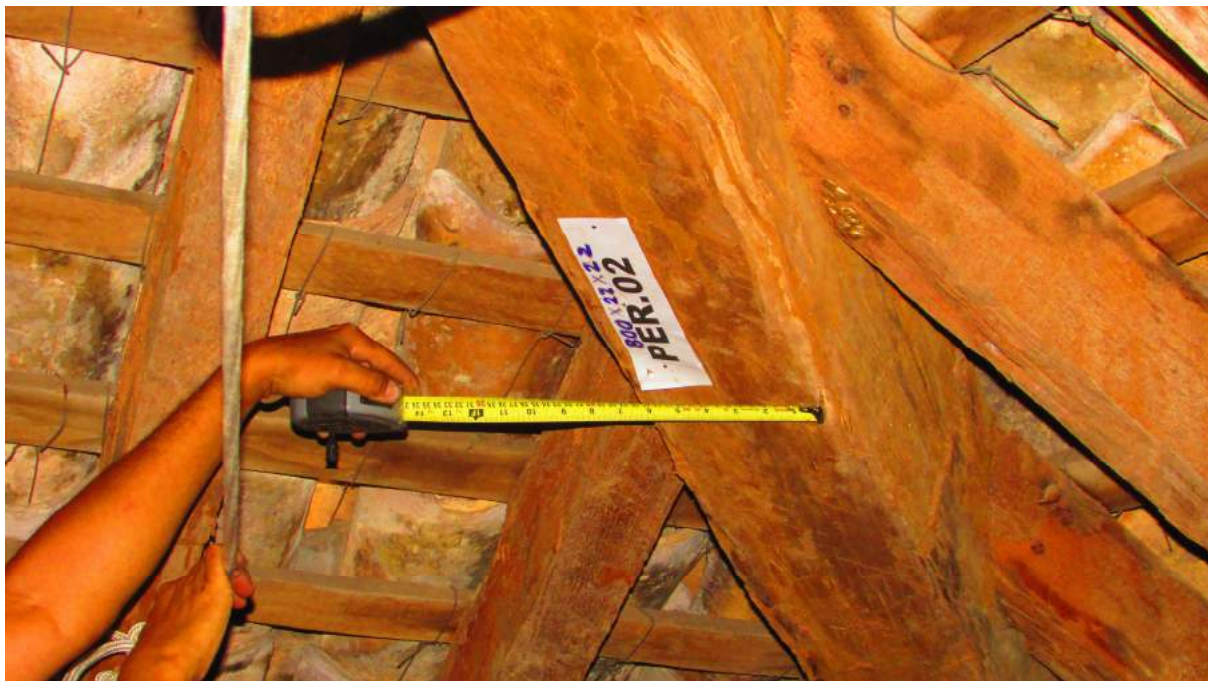
Figura 19 Espigão.

Espigão da espécie aroeira com dimensão de 22cmx22cmx10m de comprimento. A peça apresenta bom estado físico porém as extremidades dos encaixes apresentam apodrecimento devido infiltrações da cobertura.

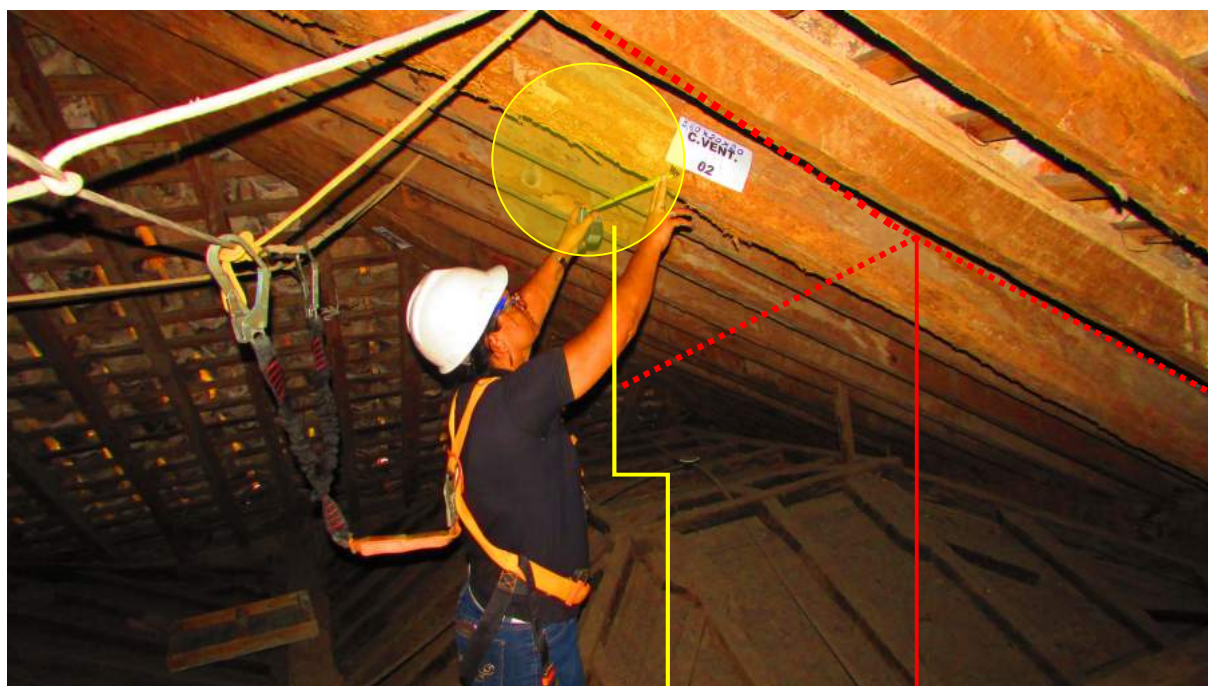
Peça
Contraventamento
com galerias de
xilófagos

Caibros em madeira da
espécie canela com
seções 12cmx8cm. Os
mesmos apresentam
flambagem.

Figura 20 Vista interna da cobertura, mostrando as peças de contraventamento e caibros.

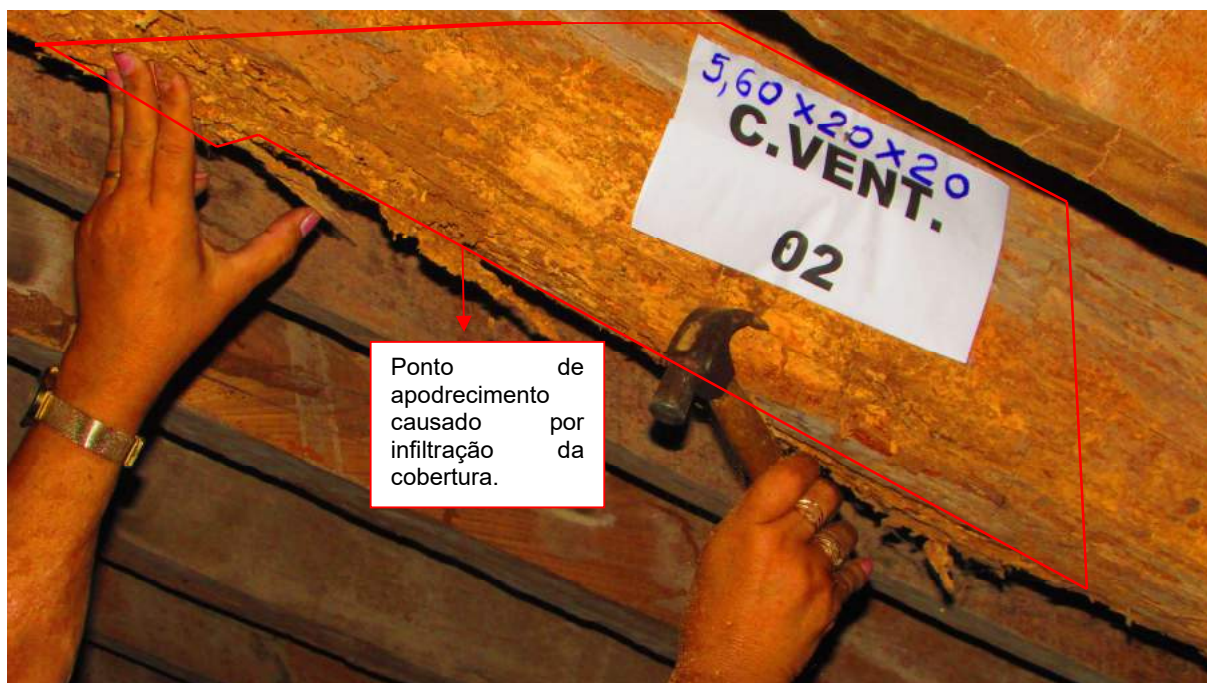
Figura 21 Vista interna da cobertura, mostrando anomalias na peça de contraventamento.

Para obter um diagnóstico contundente foi realizada uma prospecção superficial da peça onde foi detectado o apodrecimento da mesma. A peça está com flambamento devido a falta da terço para distribuição das cargas sobre o engradamento da cobertura.

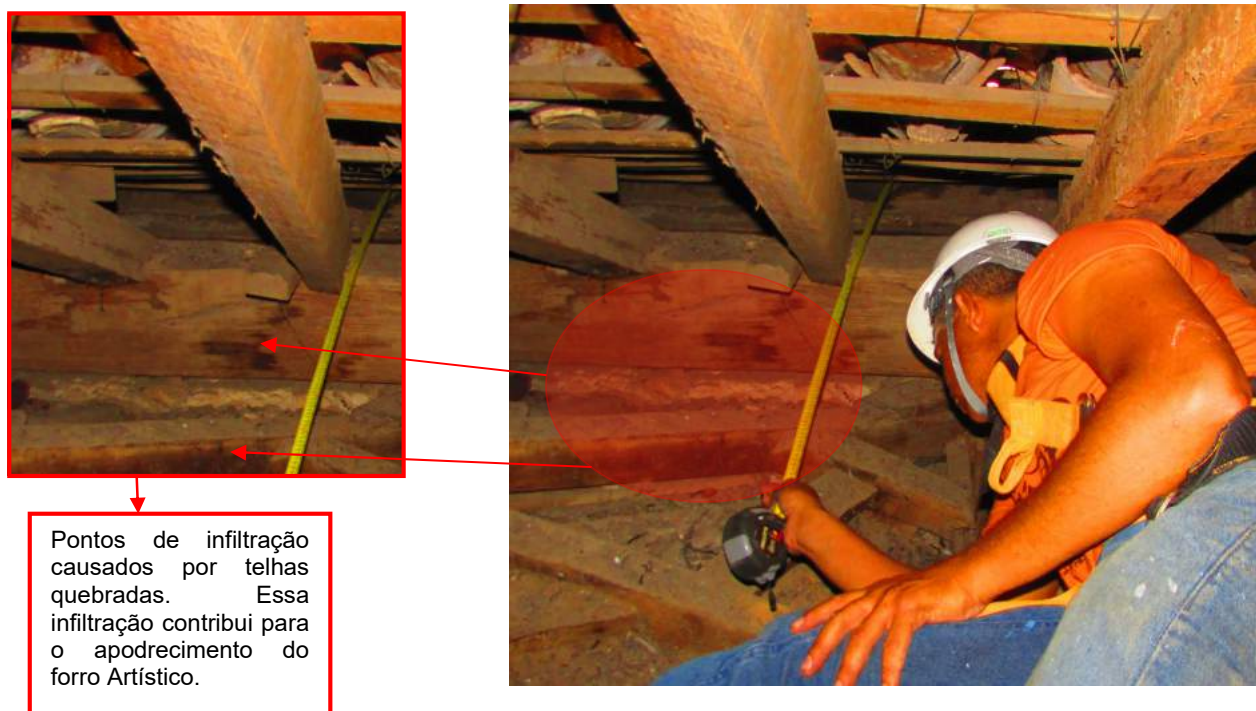
Figura 22 Vista interna da cobertura, com anomalias especificadas.

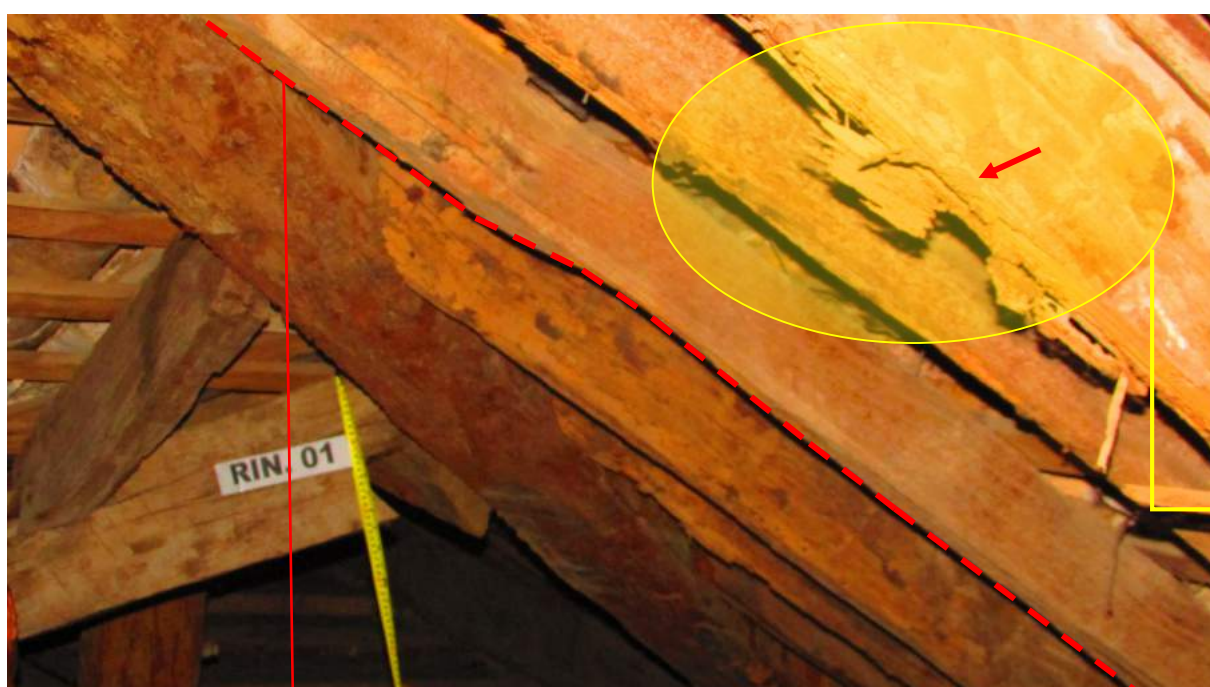
Flamblamento do espigão
devido o apodrecimento da
peça.

Vista do
apodrecimento dos
caibros.

Figura 23 Vista interna da cobertura, com anomalias especificadas.
Foto: **Gabriel Vidal, 12/11/18.**

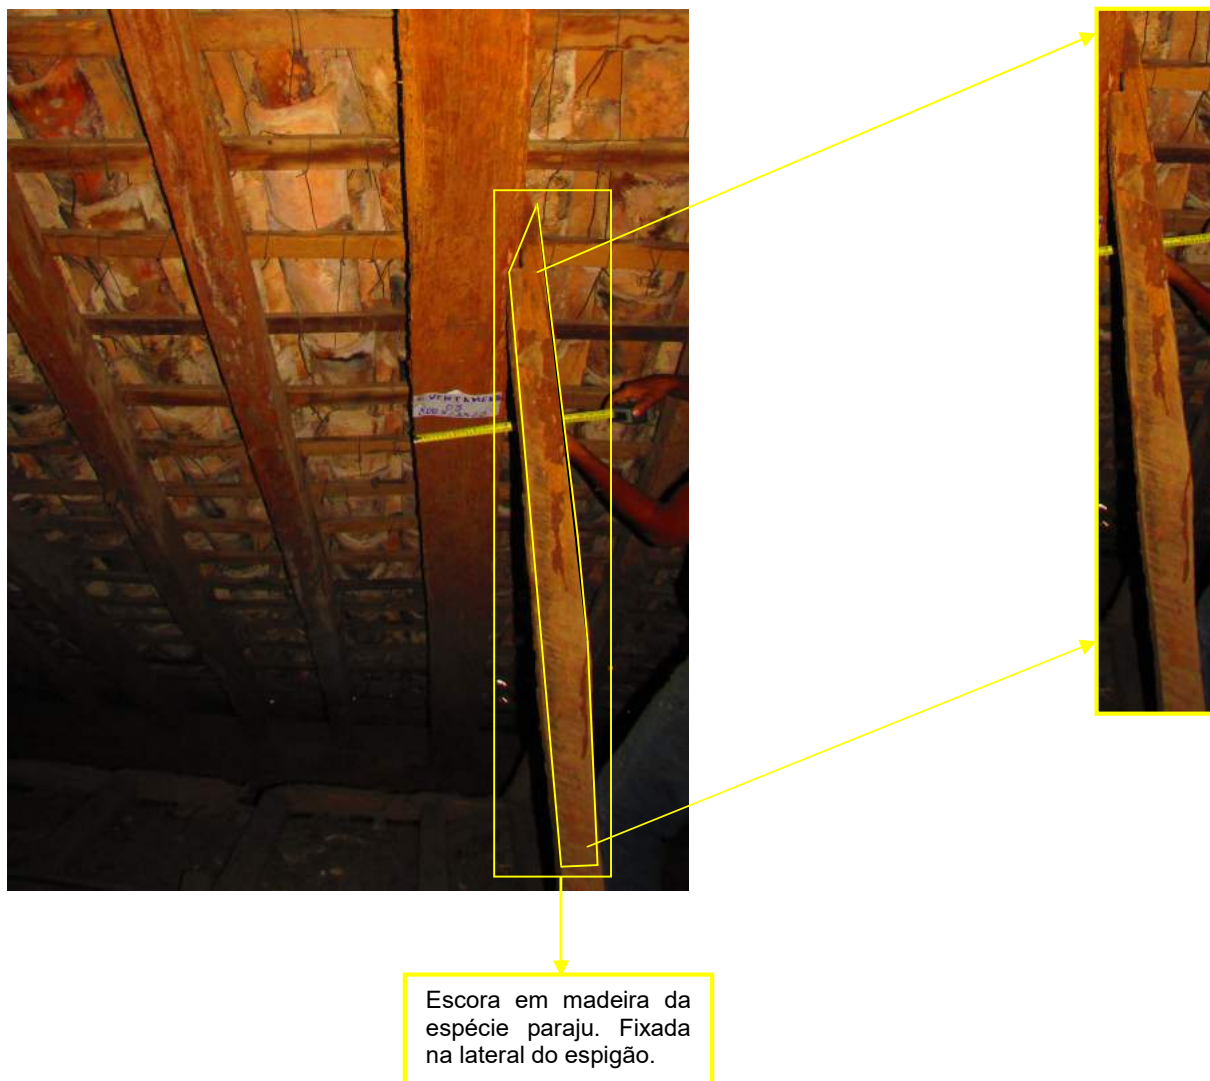
Figura 24 Vista interna da cobertura, mostrando escora.
Foto: **Gabriel Vidal, 12/11/18.**
