PROJETO ARQUITETÔNICO DE RESTAURAÇÃO

SOLAR TEIXEIRA DA COSTA – COBERTURA

SANTA LUZIA / MG

VOLUME III

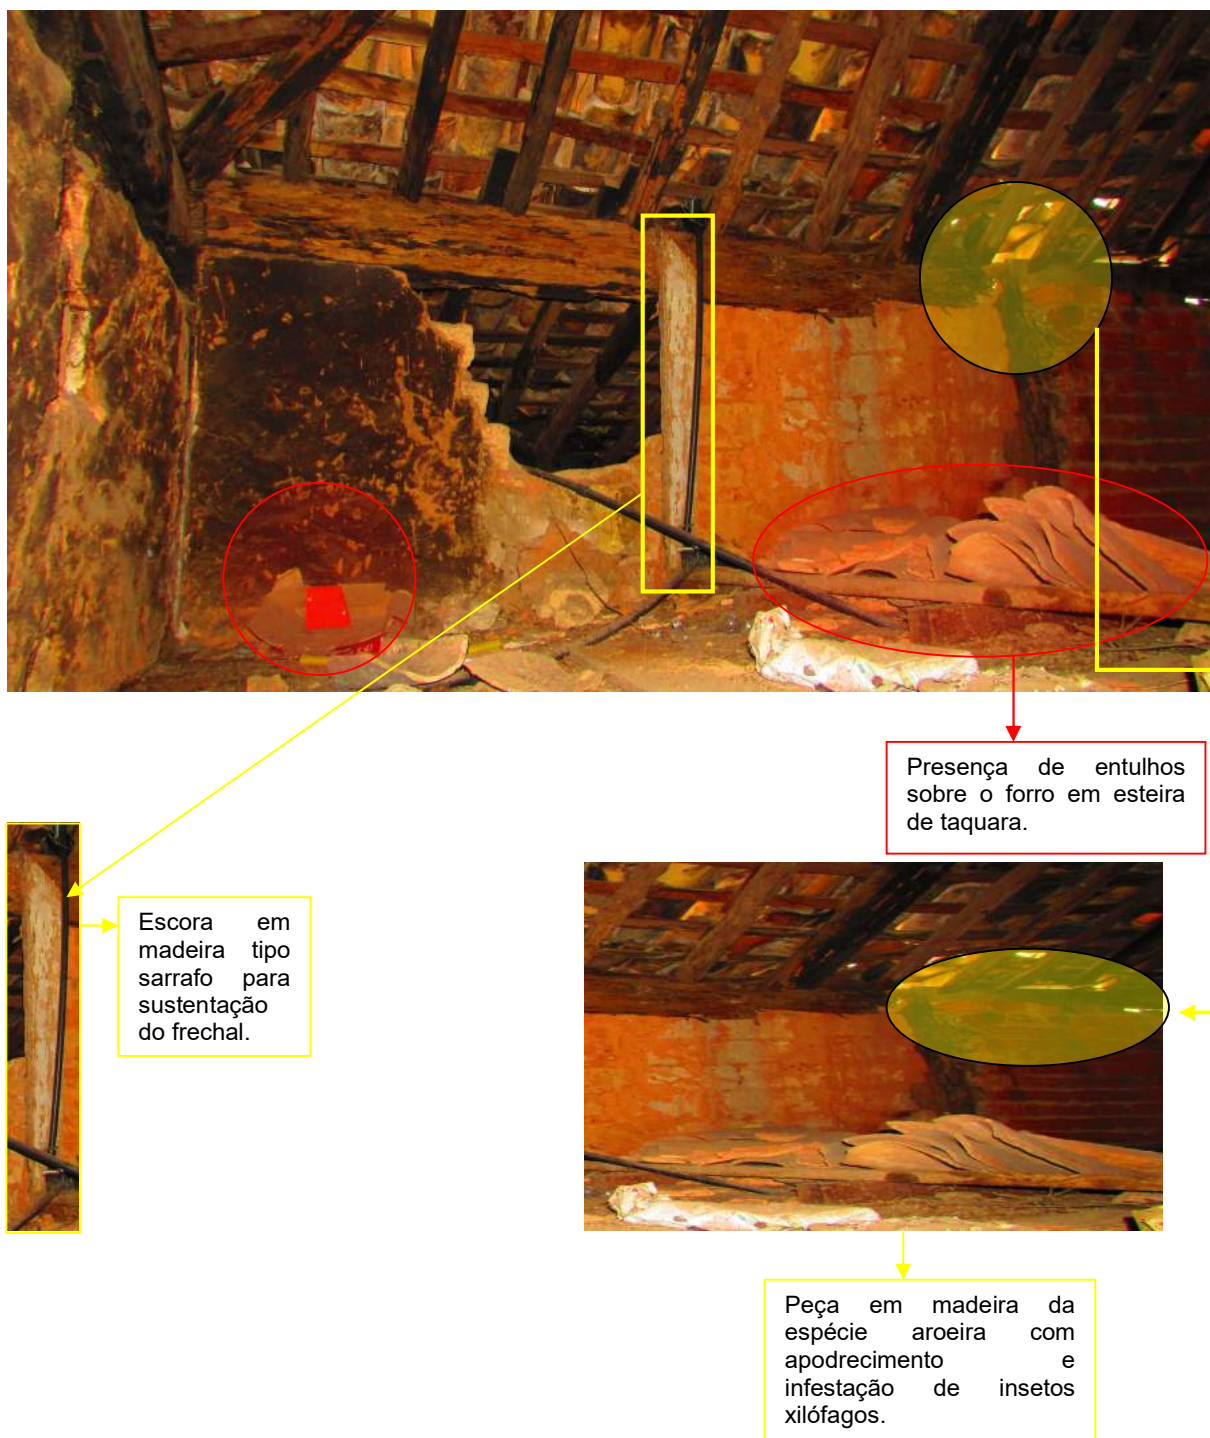
Figura 25 Vista interna da cobertura, com anomalias especificadas.
Foto: **Gabriel Vidal, 12/11/18.**

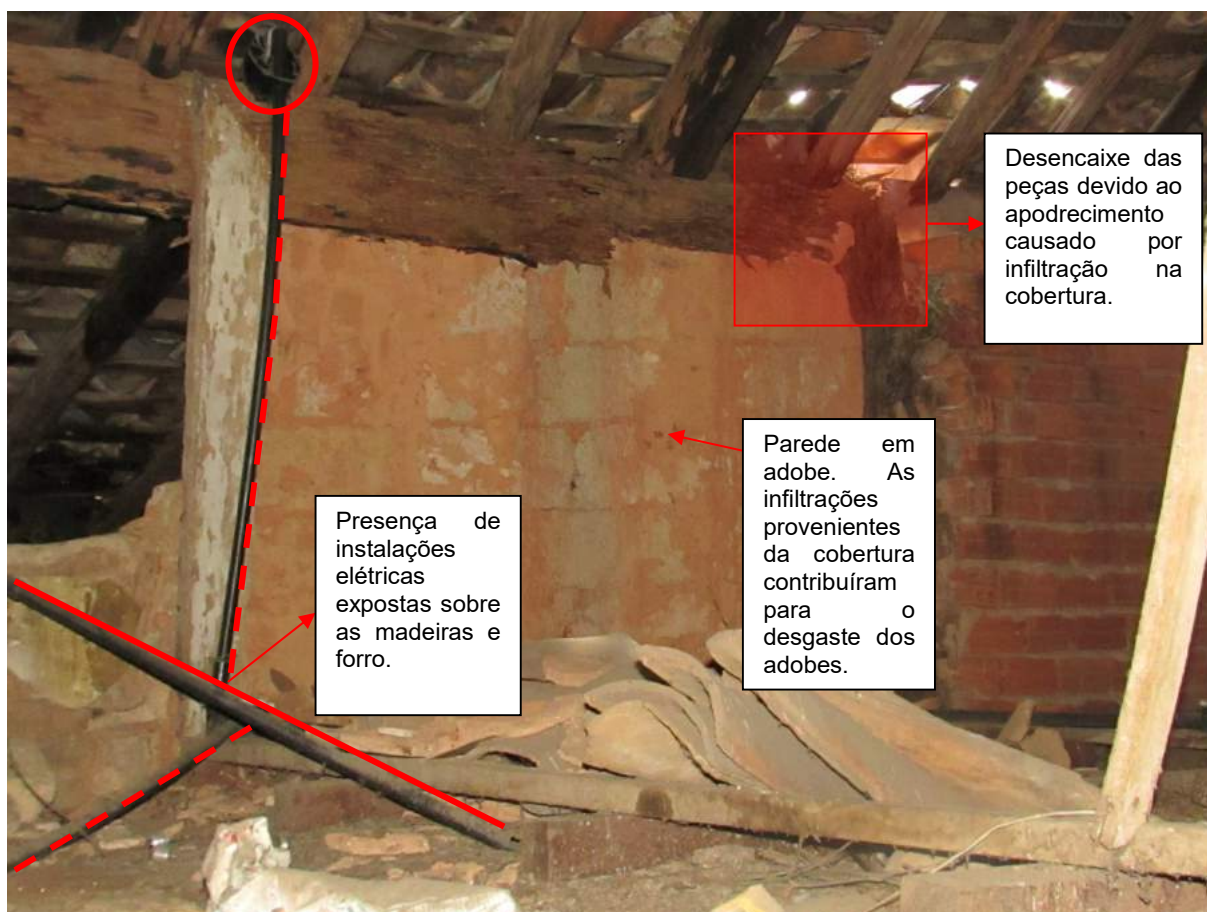
Figura 26 Vista interna da cobertura, com anomalias especificadas.

As peças em madeira da cobertura apresentam apodrecimento, infiltrações e colônias de insetos xilófagos. Devido a falta da manutenção preventiva a cobertura sofreu danos irreversíveis. A cobertura sofreu acúmulo de cargas decorrente a perdas dos encaixes de travamento das peças.

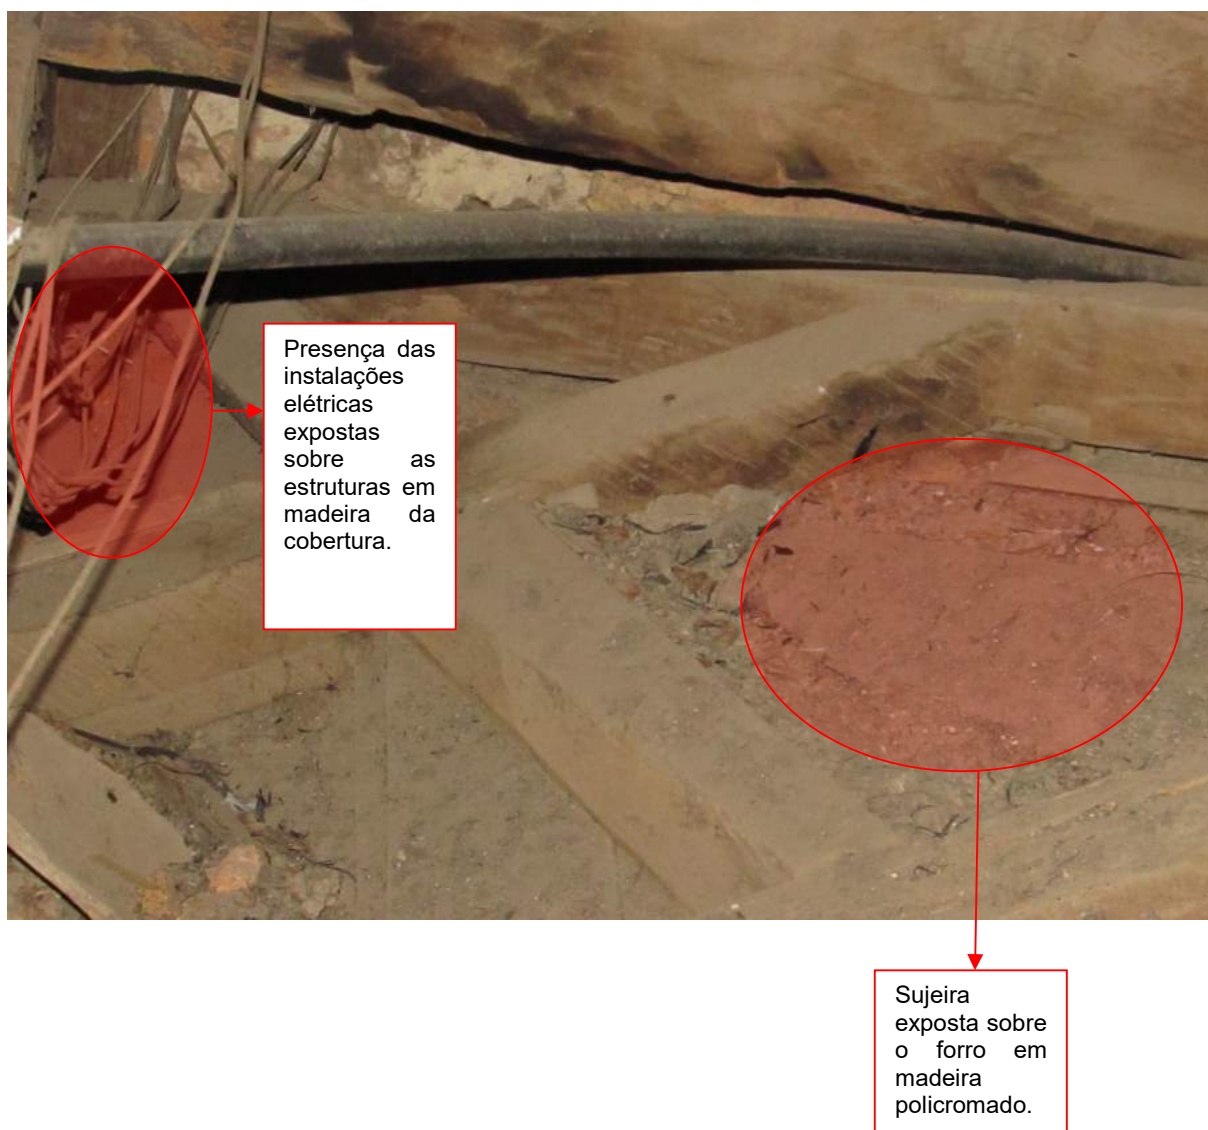
Figura 27 Vista interna da cobertura, com anomalias especificadas.
Foto: **Gabriel Vidal, 12/11/18.**

Frechais em madeira da espécie aroeira com seções de 20cmx20cm fixados acima dos coroamentos das paredes. As peças apresentam regular estado de composição. Necessitando de intervenções

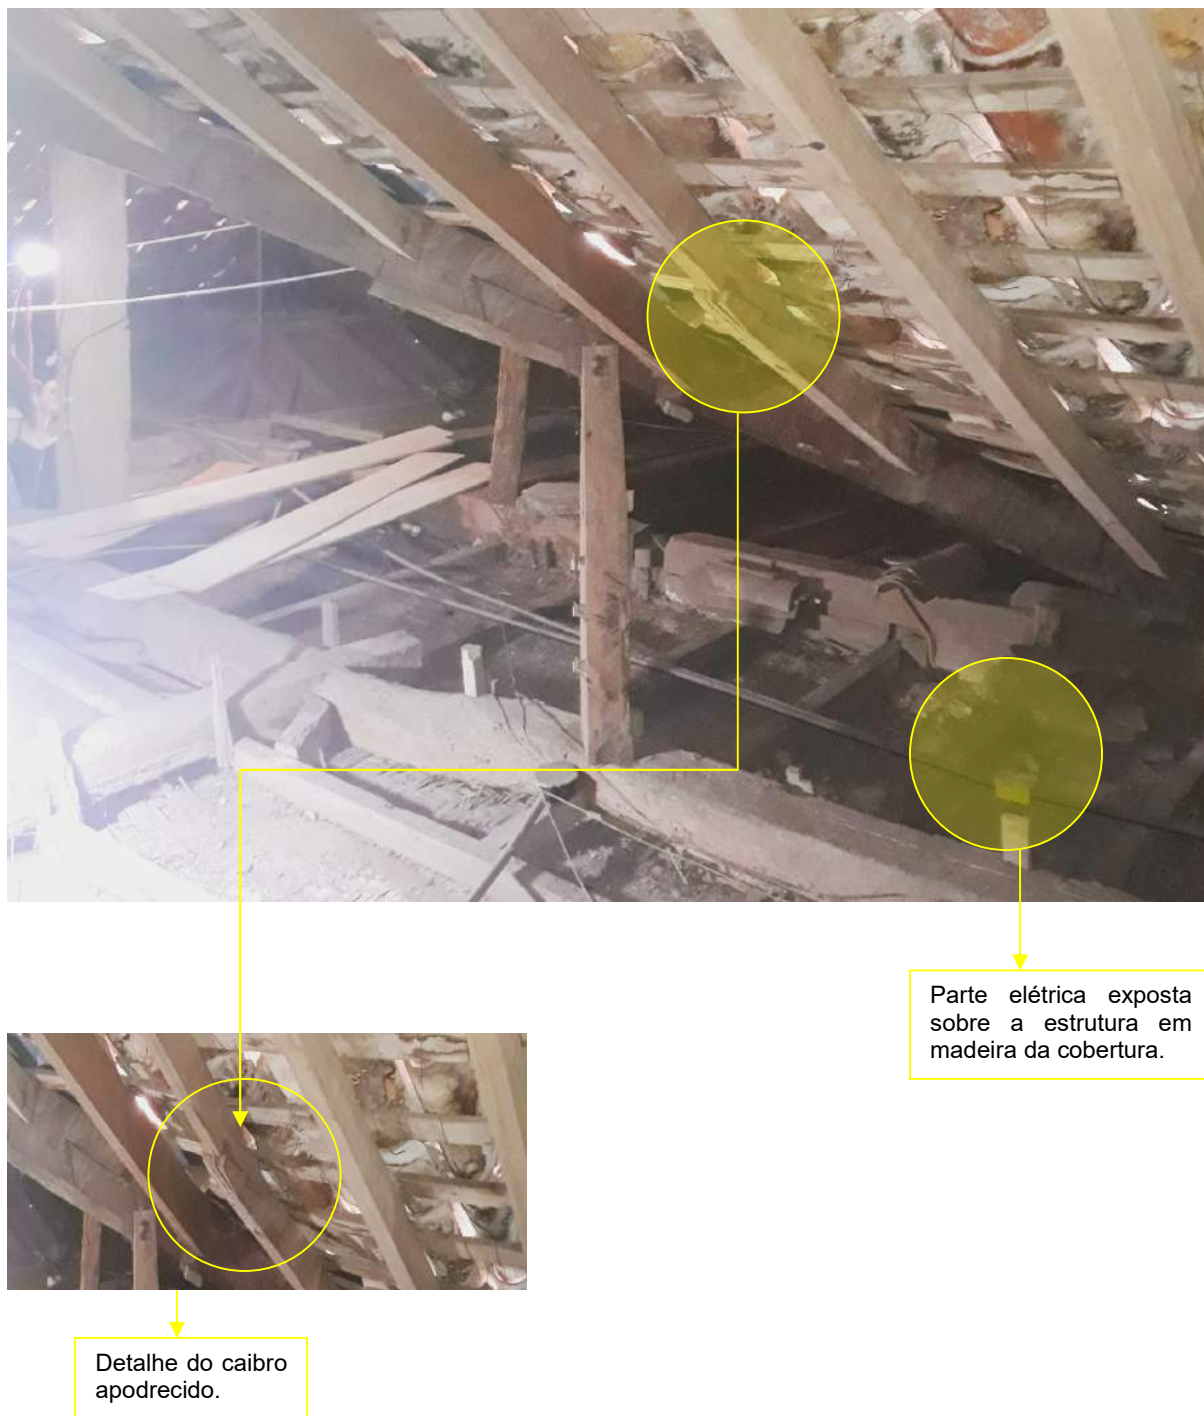
Figura 28 Vista interna da cobertura, com anomalias especificadas.
Foto: **Gabriel Vidal, 12/11/18.**

Os caibros vistos na foto acima mostram o flambamento da cobertura provocado pelo desgaste das peças estruturais da cobertura.

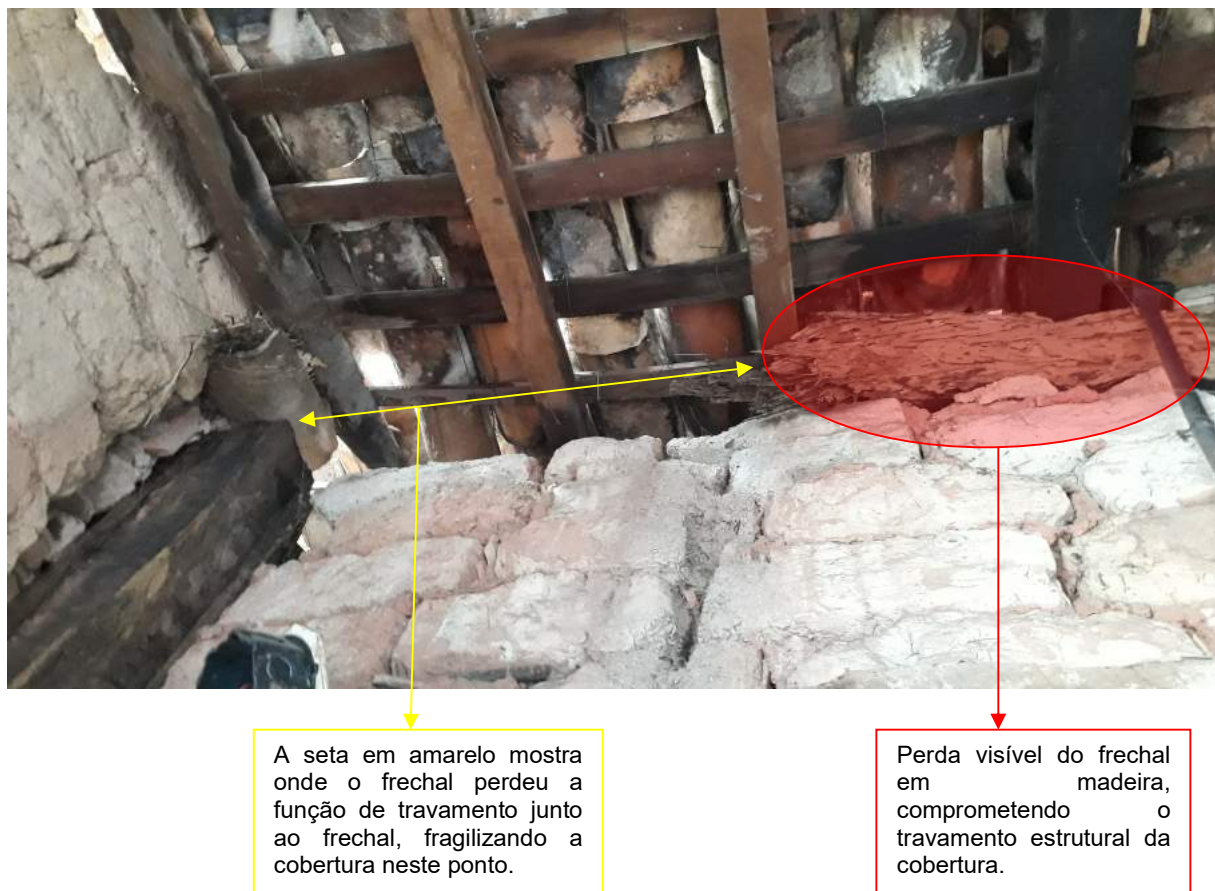
Figura 29 Vista interna da cobertura, mostrando anomalias no frechal.
Foto: **Gabriel Vidal, 12/11/18.**

A falta da manutenção preventiva na cobertura contribuiu para o desgaste estrutural da estrutura ocorrendo o acondicionamento de cargas sobre um único ponto. Gerando pontos vulneráveis na cobertura.

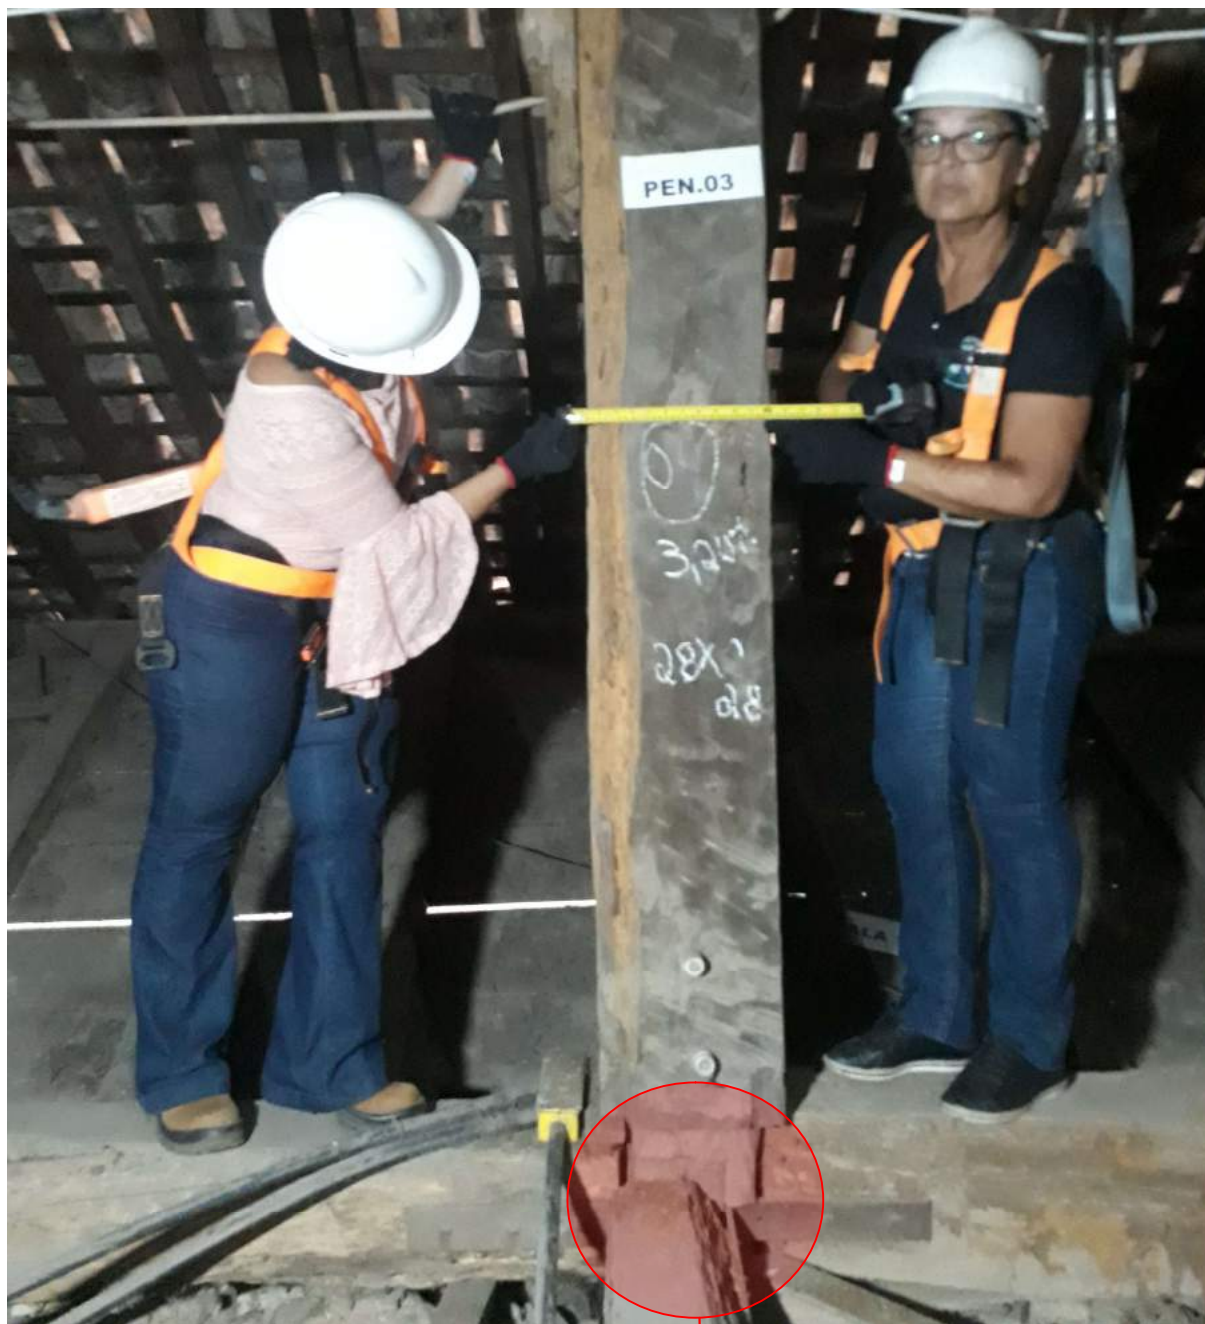
O círculo em vermelho destaca os desencaixes entre o pontalete da cobertura e frechais.

Figura 30 Vista interna da cobertura, com anomalias especificadas.
Foto: **Gabriel Vidal, 12/11/18.**

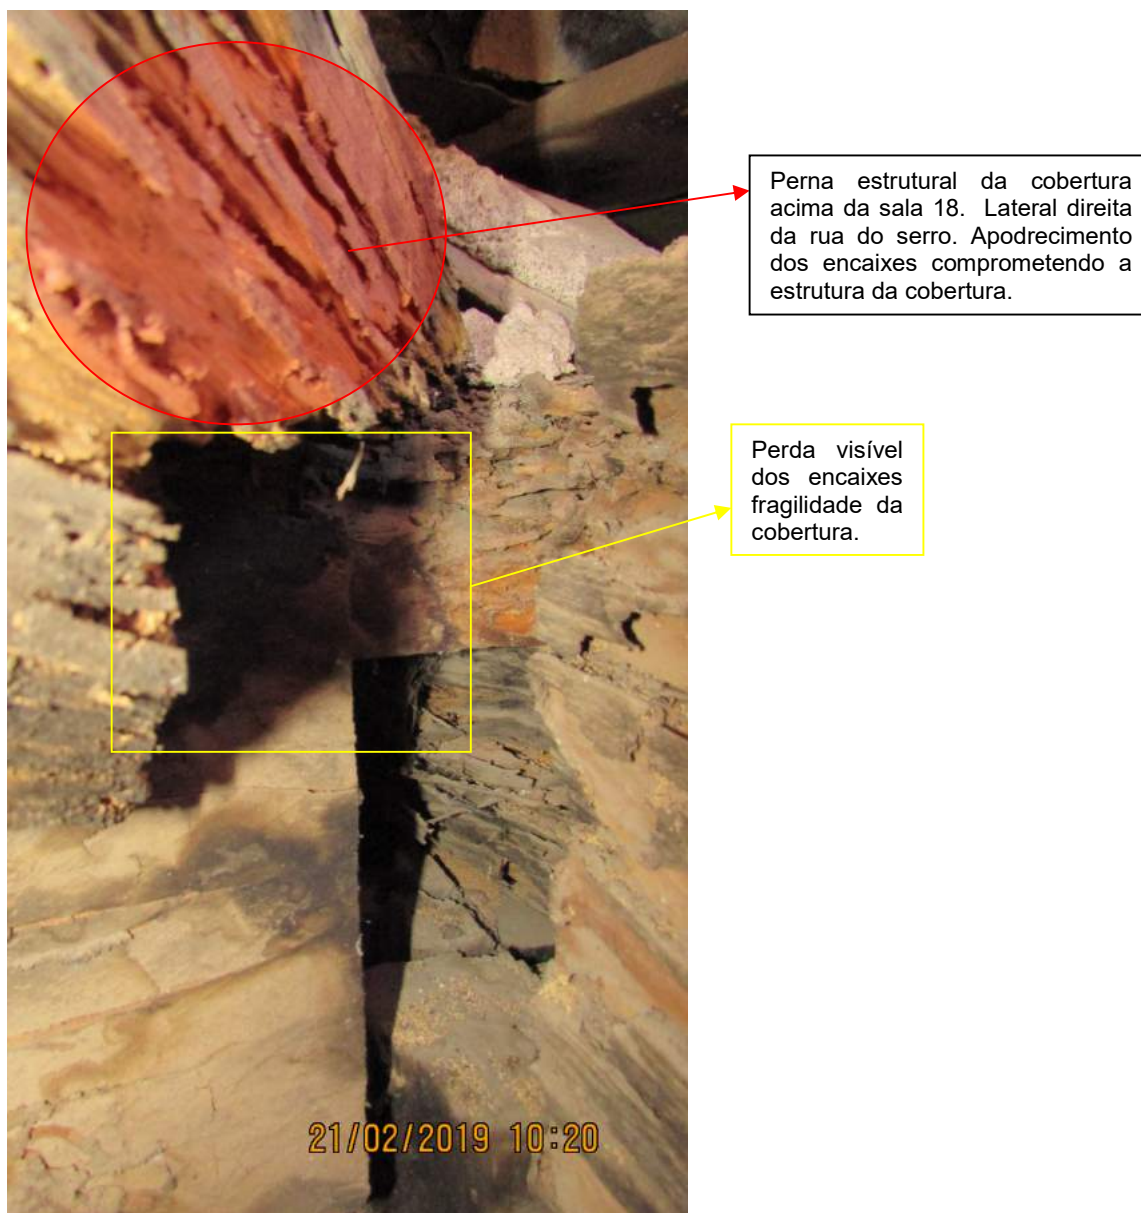
Figura 31 Vista interna da cobertura, com anomalias especificadas.

A foto acima mostra a decadência estrutural da cobertura implicada pela falta da manutenção preventiva.

A nova intervenção visa em substituir as peças acima degradadas por novas peças da mesma espécie ou similares tais como paraju, ipê dentre outras que possuam o certificado .as novas peças em madeira a serem inseridas na cobertura deverão receber a imunização adequada.

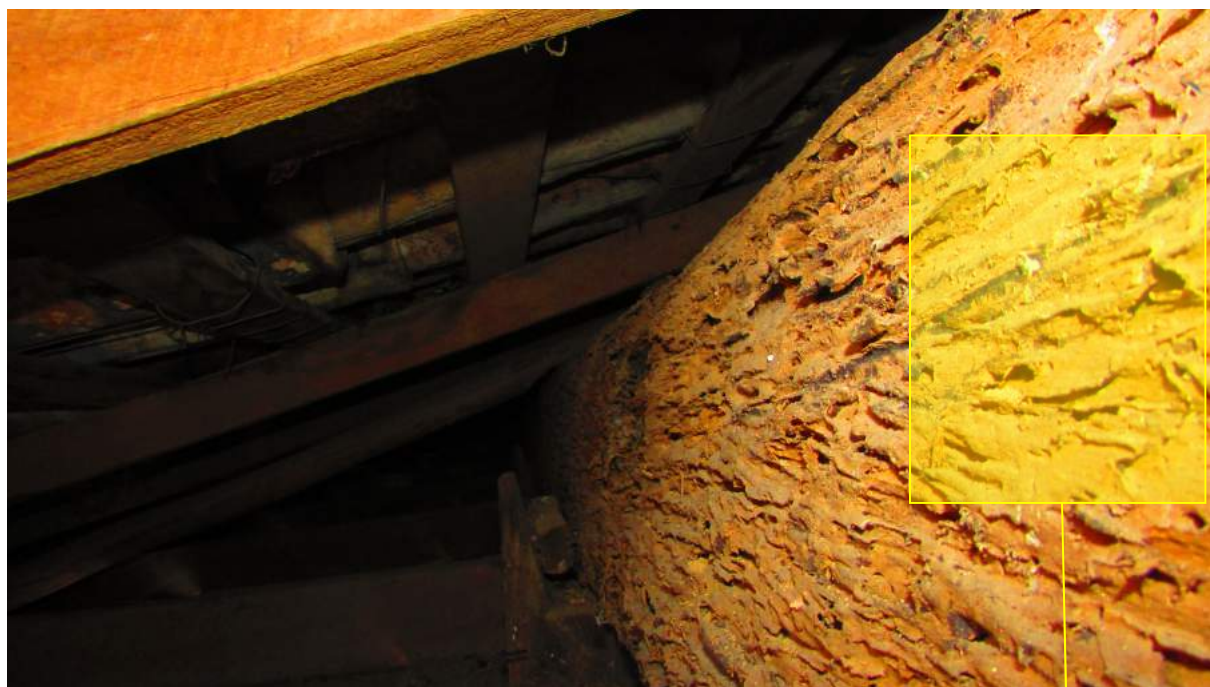
Vista do frechal com
infestação de xilófagos.

Figura 32 Vista interna da cobertura, com anomalias no frechal.
Foto: **Gabriel Vidal, 12/11/18.**

Frechal em madeira da espécie aroeira com as dimensões 23cmx25cmx6m de comprimento localizado acima do coroamento da varanda. O mesmo apresenta apodrecimento e concentração de xilófagos. O frechal recebe os caibros que se desembocam da cobertura. Com o apodrecimento do frechal parte da cobertura sofreu abatimentos devido a grandes concentrações de cargas impostas sobre a mesma.

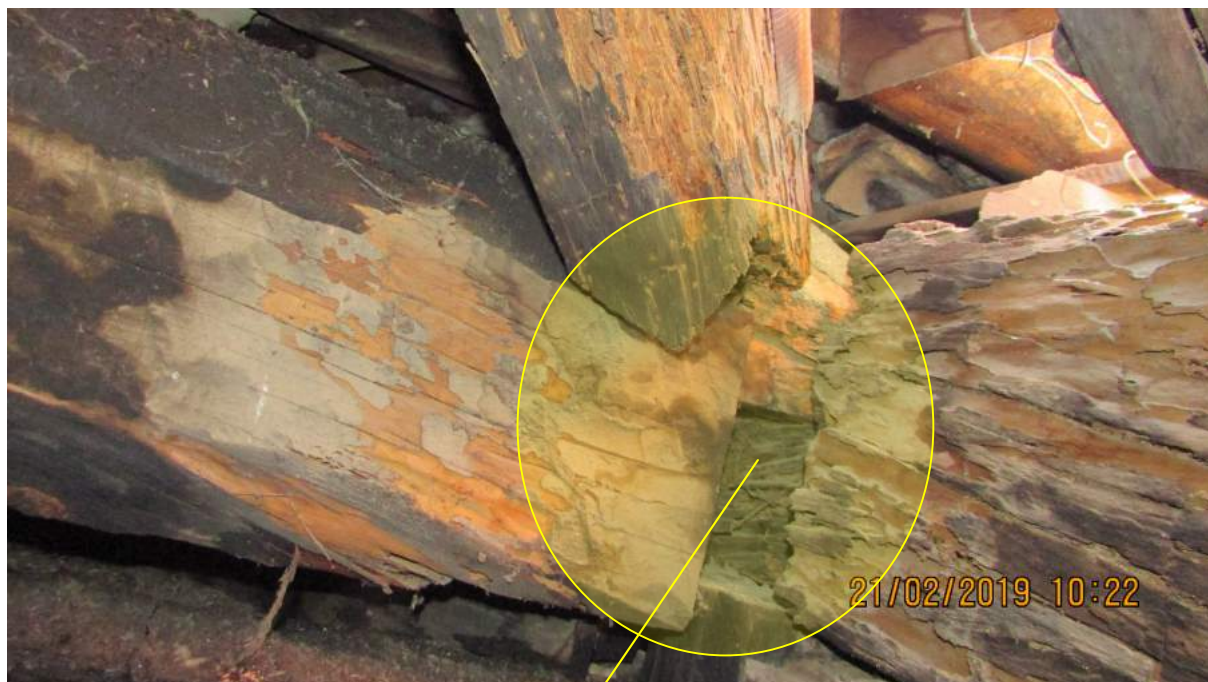
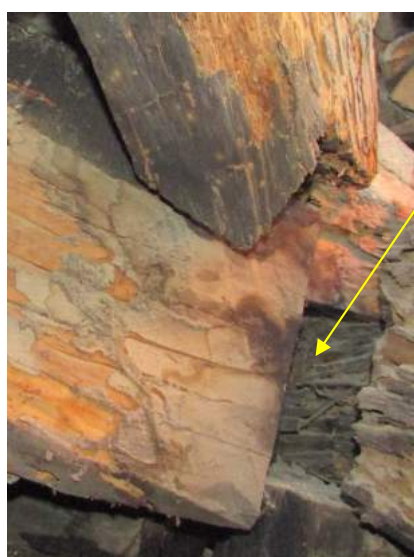
Detalhe do
desencaixe
das peças
estruturais da
cobertura
acima da sala
05.

Figura 33 Vista interna da cobertura, com anomalias especificadas.
Foto: **Gabriel Vidal, 12/11/18.**

O desaparecimento do esteio lateral direito lado do sacolão contribuiu para o deslocamento de 12cm do frechal onde fragilizou parte da cobertura. Ocasionalmente o flambamento visível das peças estruturais.

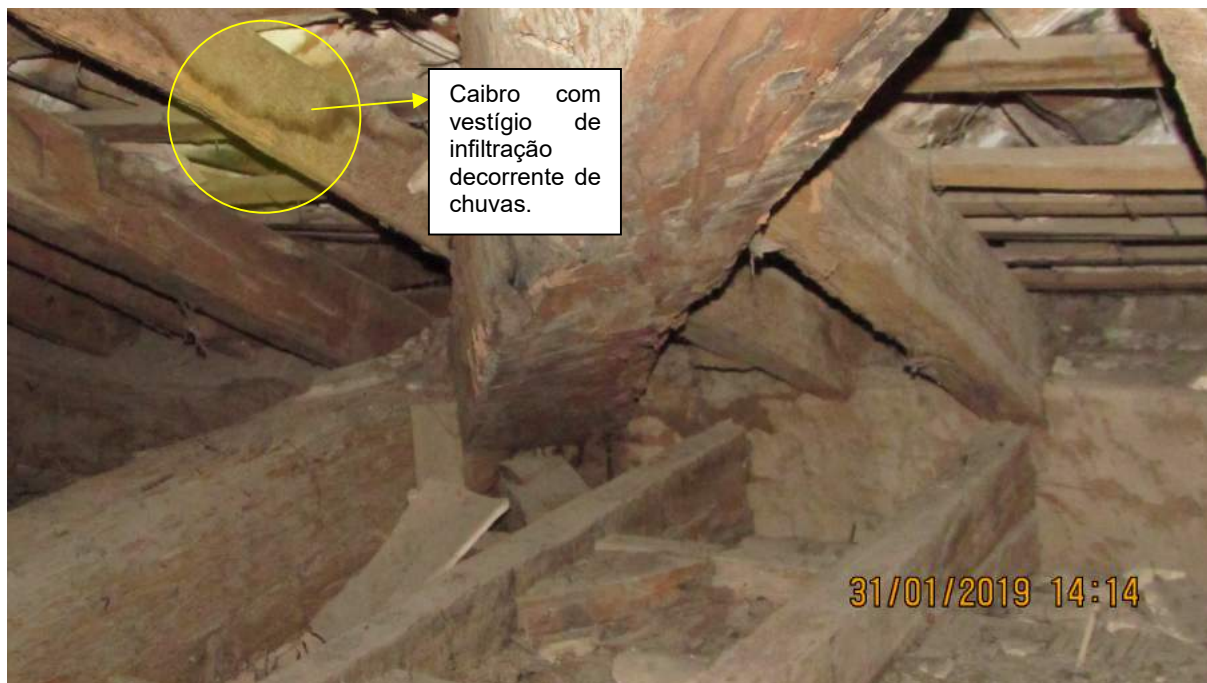
Figura 34 Caibro com anomalias especificadas.

Estrutura em madeira da espécie aroeira com dimensões de 23cmx23cm apresenta regular estado de conservação. A estrutura apresenta fadigamento em alguns pontos. A proposta de intervenção visa em desmontar a estrutura e corrigir as imperfeições decorrentes da falta da manutenção preventiva. Visando estender a vida útil da cobertura.

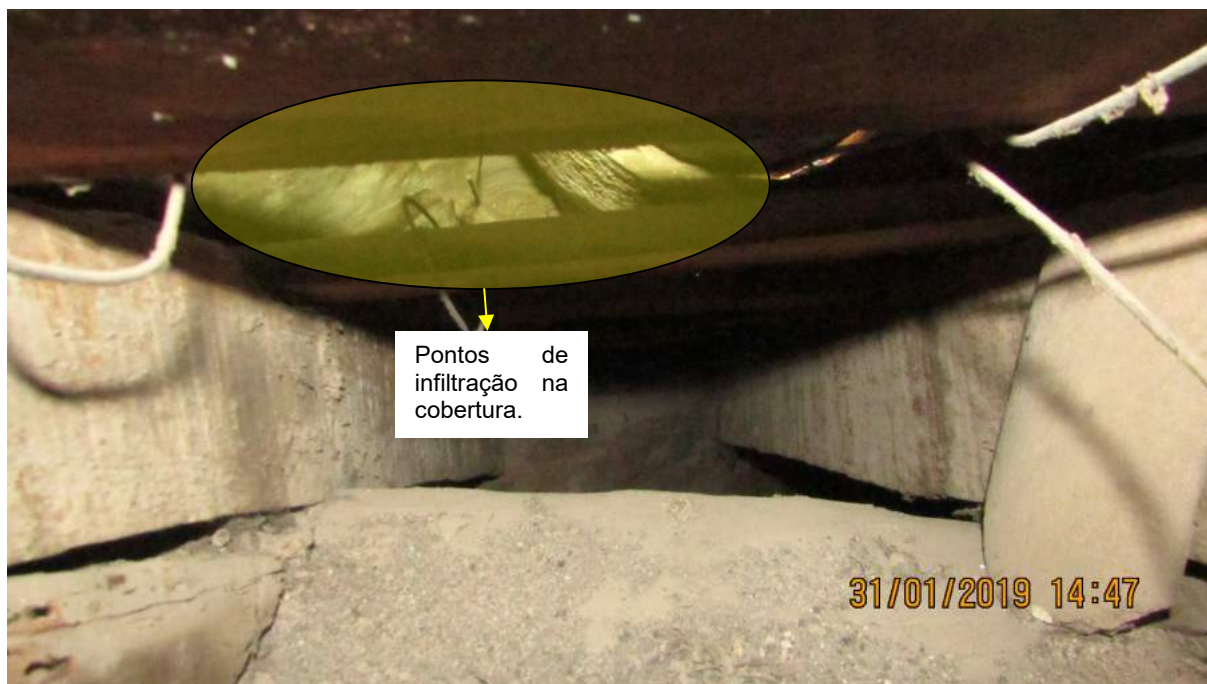
Figura 35 Vista interna da cobertura, com anomalias especificadas.

Peça estrutural da varanda apresenta sujidade, empenos e infiltrações o qual contribuiu para o apodrecimento das peças estruturais da cobertura.

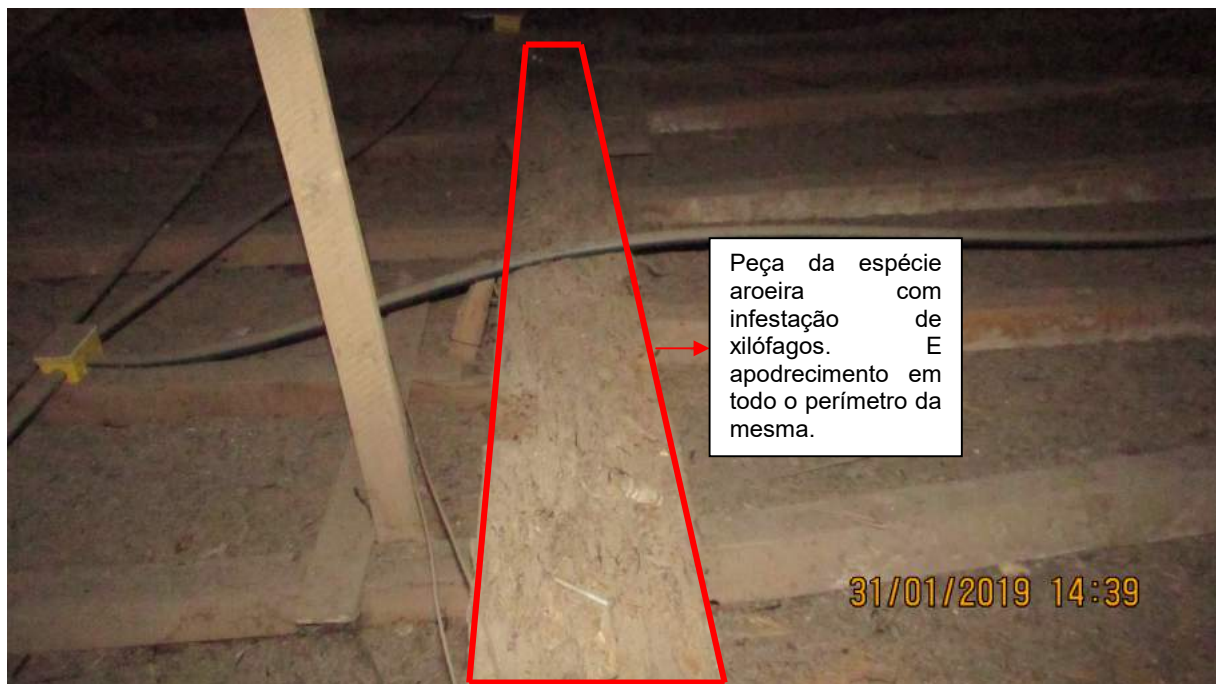
Figura 36 Vista interna da cobertura, com anomalias especificadas.
Foto: **Gabriel Vidal, 12/11/18.**

Madeira da espécie aroeira, sua função é fazer o travamento das paredes. Porém com o apodrecimento e a presença de várias galerias de xilófagos a peça não exerce a função estrutural da cobertura pois perdeu a resistência.

A mesma deverá ser substituída por madeira da mesma espécie ou similar obedecendo as características, veios encaixes e posicionamento.

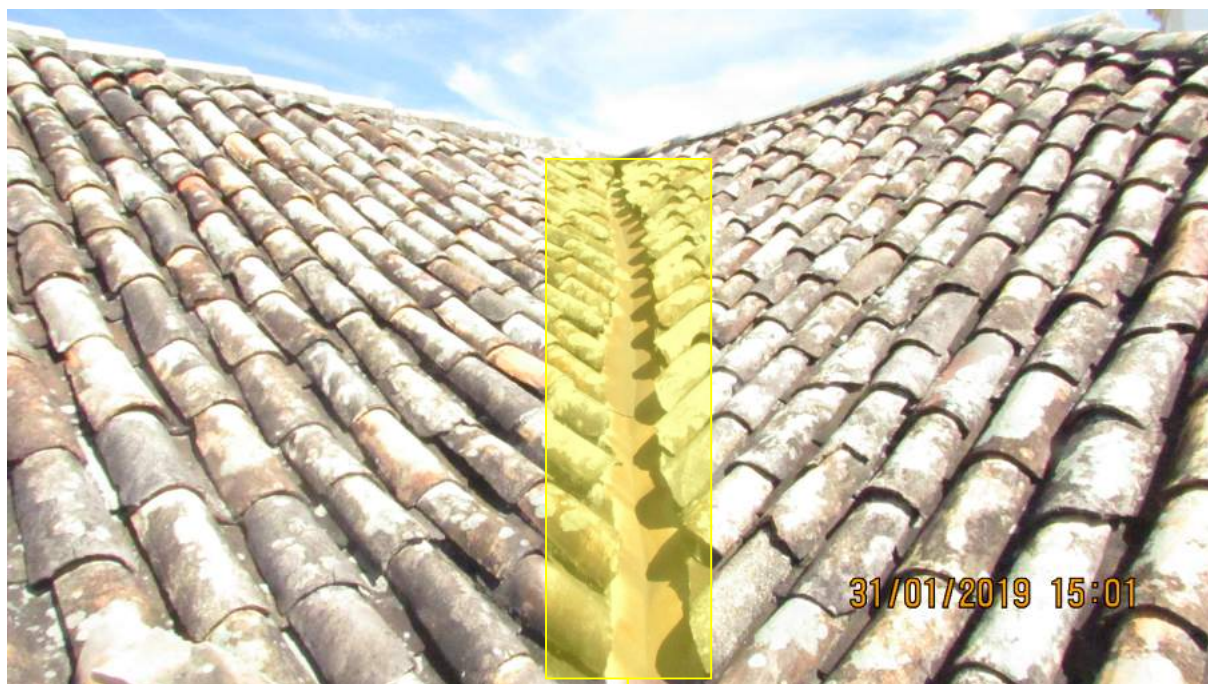
Rincão em avançado estado de oxidação.
Em alguns pontos apresentam
infiltrações.

Figura 37 Vista externa da cobertura mostrando oxidação no rincão.

As telhas da cobertura indicam ser originais, porém várias já não suportam o volume de chuvas impostas sobre elas. Algumas apresentam perdas, trincadas e frágeis necessitando serem substituídas.

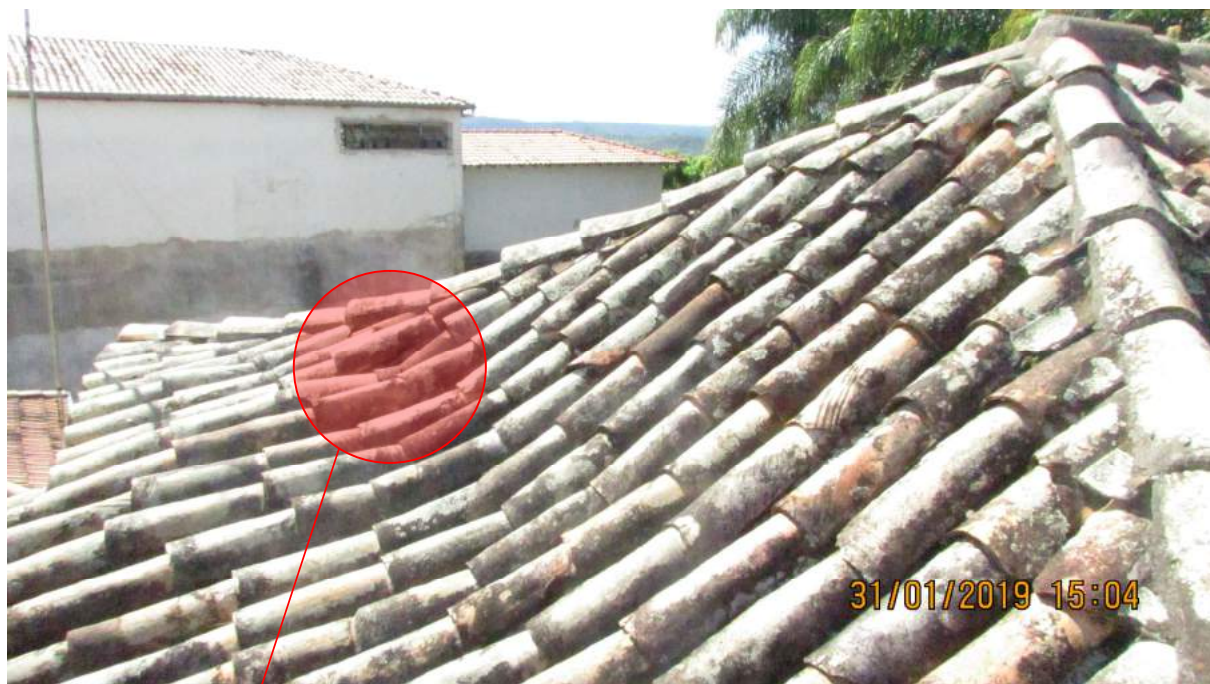
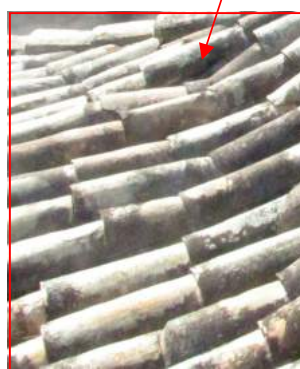
A foto ao lado mostra o flambamento na cobertura proveniente de caibros apodrecidos.

Figura 38 Vista externa da cobertura mostrando flambamento e anomalias especificadas.
Foto: **Gabriel Vidal, 12/11/18.**

Toda a estrutura em madeira da cobertura apresentam deformidade tais como, apodrecimento dos encaixes, perda de resistência, flambamento. A nova intervenção visa em desmontar toda a cobertura. Fazer o reaproveitamento de boa parte da madeira retirada. E a introdução de novas peças com as mesmas medidas, seções, veios, coloração. E resistência. As novas madeiras a serem inseridas na cobertura deverão ser previamente

imunizadas antes de serem inseridas na cobertura. As peças removidas da cobertura que não serão passíveis de serem reaproveitadas deverão ser imediatamente transportadas da obra afim de não contaminarem as novas peças. As peças a serem reaproveitadas deverão ser limpas e imunizadas antes de serem novamente inseridas na nova cobertura.

Toda a estrutura em madeira da cobertura deverão receber reforço estrutural tais como chapeamento metálicos conforme projeto executivo. Propõe-se que as telhas existentes da cobertura sejam reaproveitadas como capas.

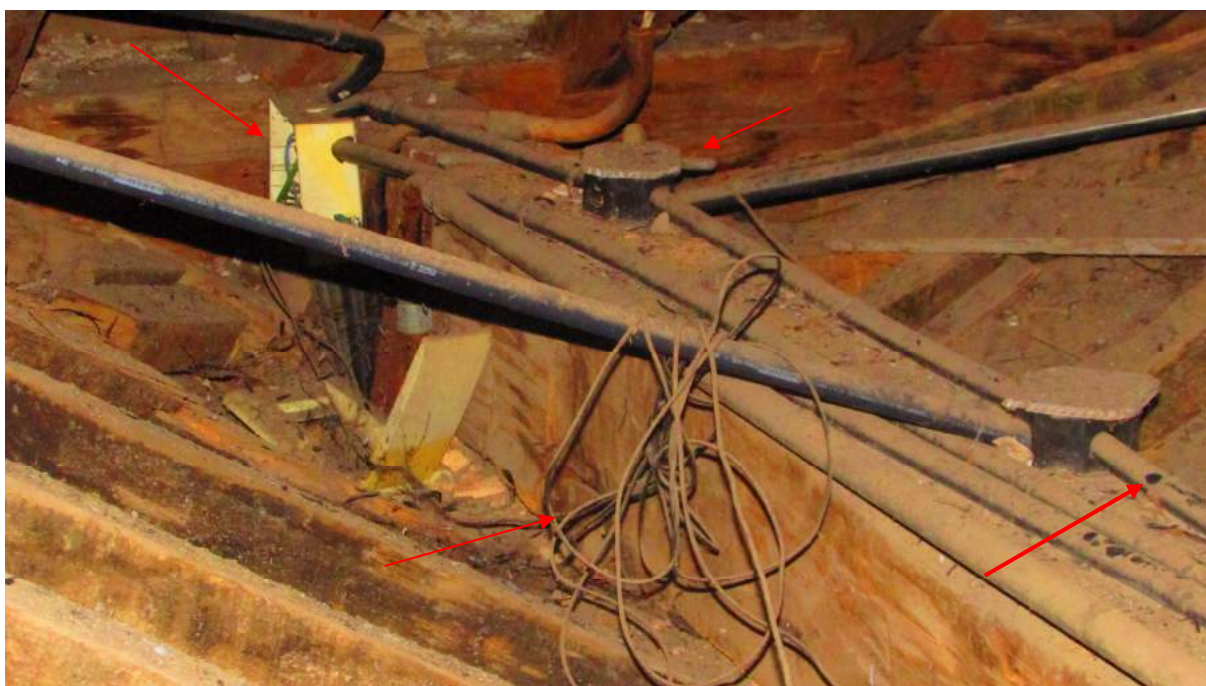
Figura 39 Vista interna da cobertura.
Foto: **Gabriel Vidal, 12/11/18.**

A foto acima mostra a real situação encontrada entre o forro policromado e abaixo da cobertura. As instalações elétricas estão expostas sobre as madeiras em avançado estado de degradação. Correndo o risco eminente de um possível curto circuito, uma vez que as madeiras estão secas e fragilizadas.

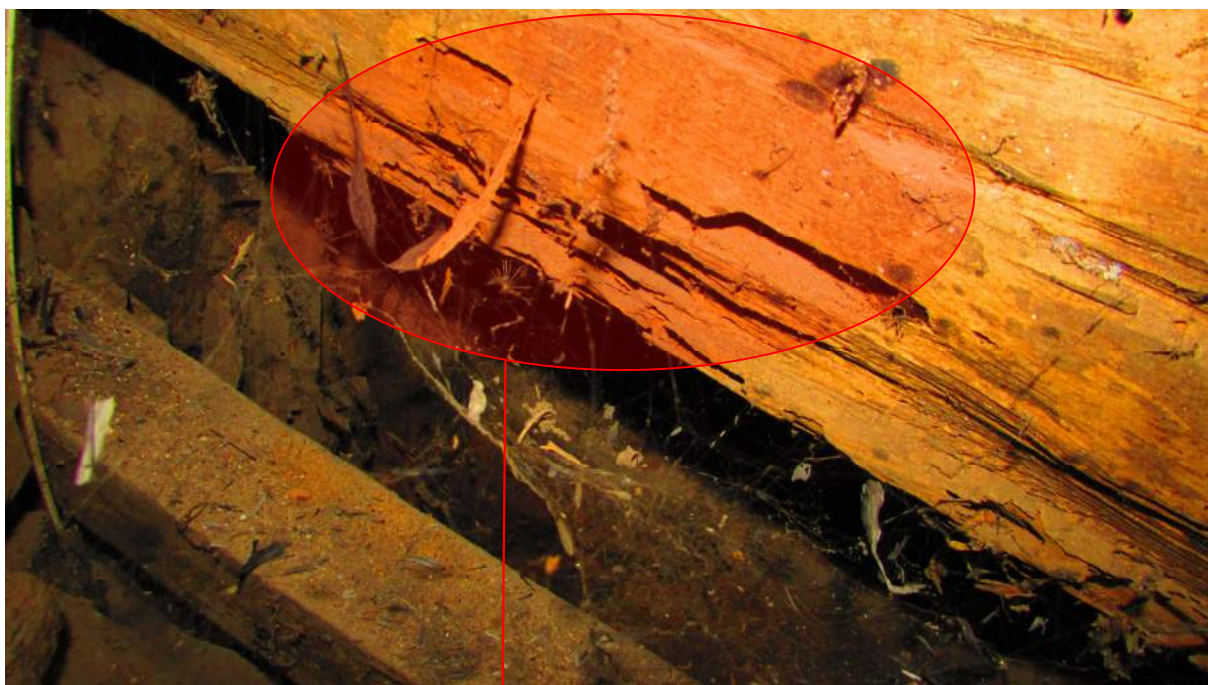
A foto acima mostra o apodrecimento do frechal de sustentação dos pontalões da cobertura. Podendo vir a ruir a qualquer momento.

Figura 40 Vista interna da cobertura mostrando apodrecimento do frechal.

A peça em madeira da espécie aroeira apresenta apodrecimento central onde compromete a distribuição das cargas da cobertura. Este apodrecimento aconteceu devido a grandes infiltrações de águas provenientes da chuva.

Orienta-se a remoção completa da peça por outra da mesma espécie ou similar com as mesmas características, formas e dimensões. Deve-se também obedecer quanto aos encaixes e posicionamento.

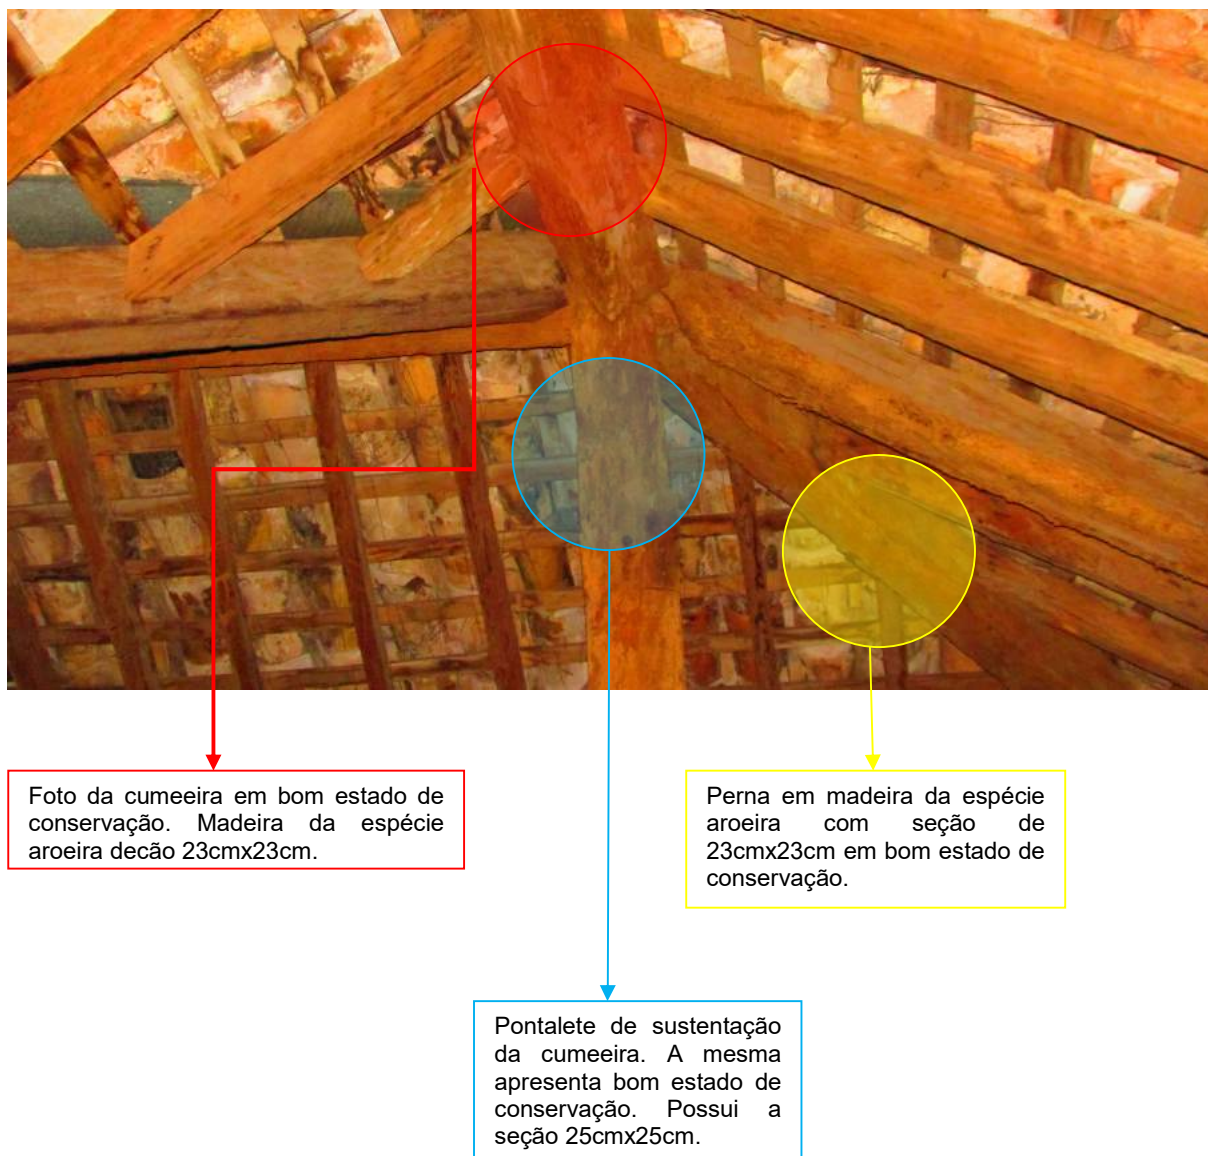
Figura 41 Vista interna da cobertura.
Foto: **Gabriel Vidal, 12/11/18.**

As peças centrais da cobertura apresentam bom estado de conservação e as madeiras estão com os encaixes perfeitos. Porém, para regularizar os aprumes e níveis, as peças deverão ser demontadas, mapeadas e armazenadas em local apropriado para serem novamente inseridas na cobertura.

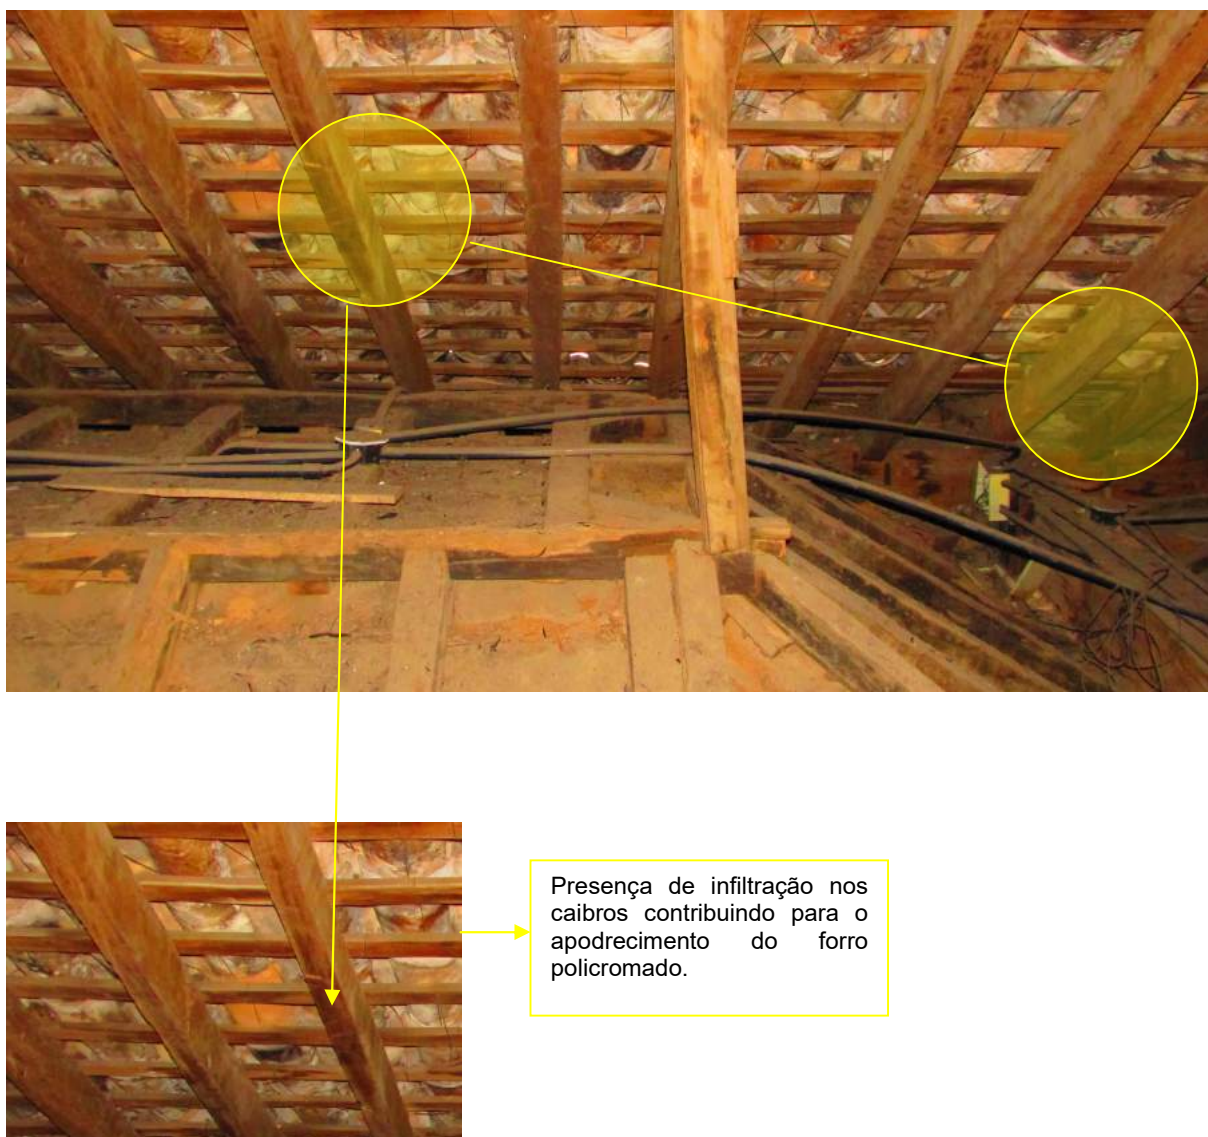
Figura 42 Vista interna da cobertura mostrando oxidação no pontos de infoltração.
Foto: **Gabriel Vidal, 12/11/18.**

Devido a falta da manutenção preventiva a cobertura apresenta infiltrações provocando o apodrecimento dos forros policromados.
