PROJETO ARQUITETÔNICO DE RESTAURAÇÃO

SOLAR TEIXEIRA DA COSTA – COBERTURA

SANTA LUZIA / MG

VOLUME III

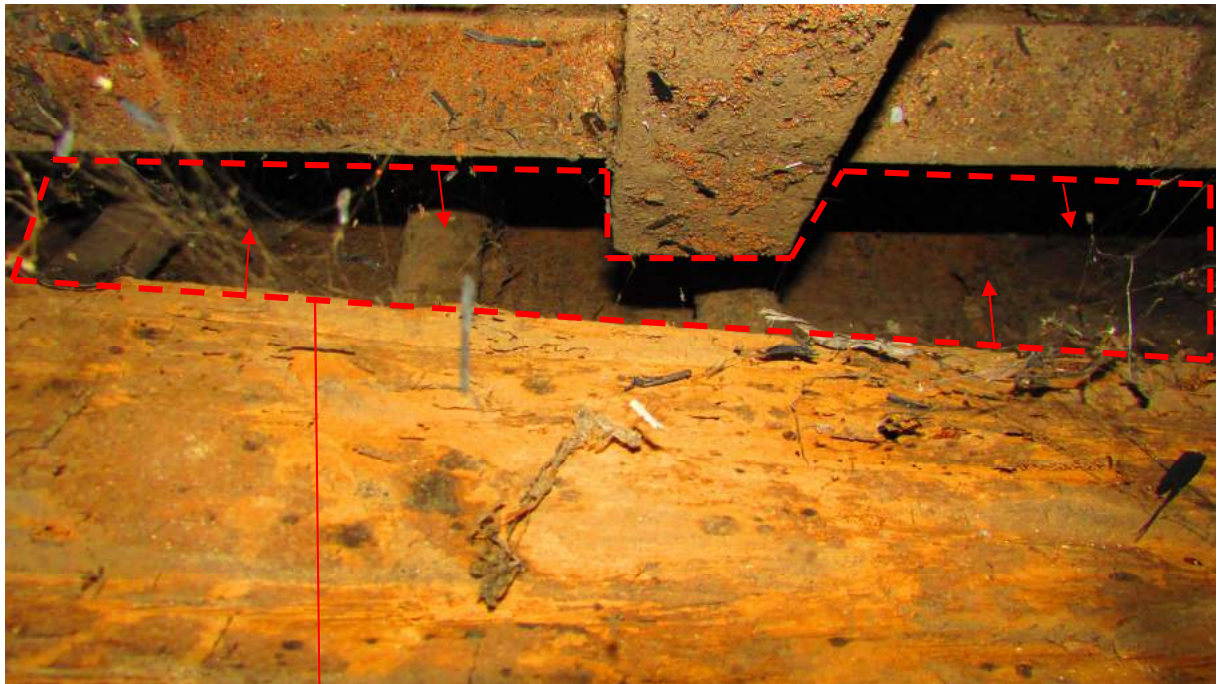
A demarcação vista na foto mostra o desprendimento do forro policromado do frechal ocasionando pressão nas taboas provocando o esmagamento das mesmas. Tendo em vista que as taboas estão secas e fragilizadas.

Figura 43 Vista interna da cobertura mostrando anomalias especificadas.
Foto: **Gabriel Vidal, 12/11/18.**

A vistoria executada na cobertura da edificação mostrou vários pontos vulneráveis, o que acelera ainda mais o estado de degradação do prédio. A foto acima mostra o desprendimento do forro em madeira policromado, causando danos incalculáveis no forro. Entende-se que o mesmo deverá ser desmontado, mapeado e armazenado em local adequado afim de ser devidamente restaurado.

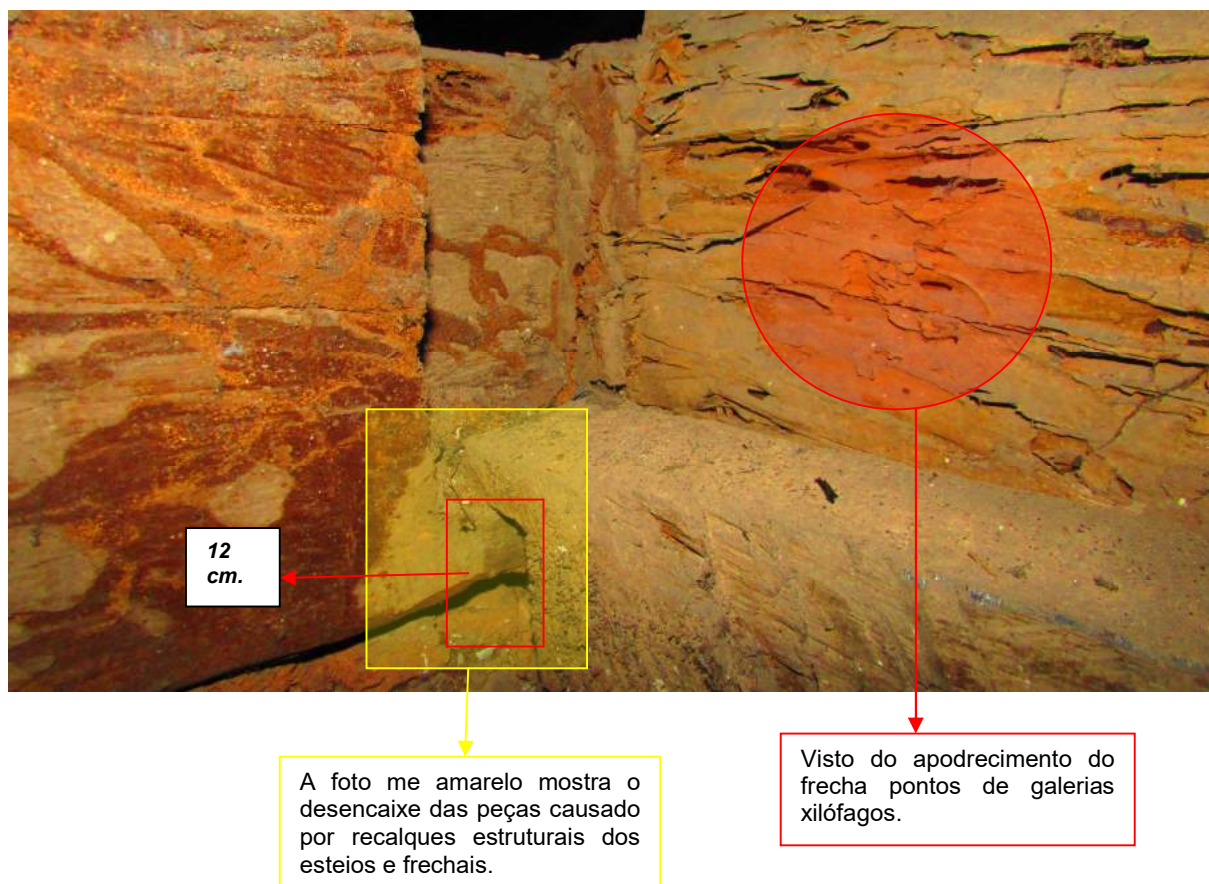
Figura 44 Vista interna da cobertura mostrando anomalias especificadas.
Foto: **Gabriel Vidal, 12/11/18.**

O recalque estrutural dos esteios provocou um deslocamento de 12cm entre os frechais da cobertura. Ocasionalmente o desequilíbrio das cargas. A foto mostra grande quantidade de galerias de xilófagos e apodrecimento visível das peças estruturais da edificação.

Entende-se que as peças deverão ser imediatamente substituídas uma vez que toda a estrutura da cobertura está comprometida.

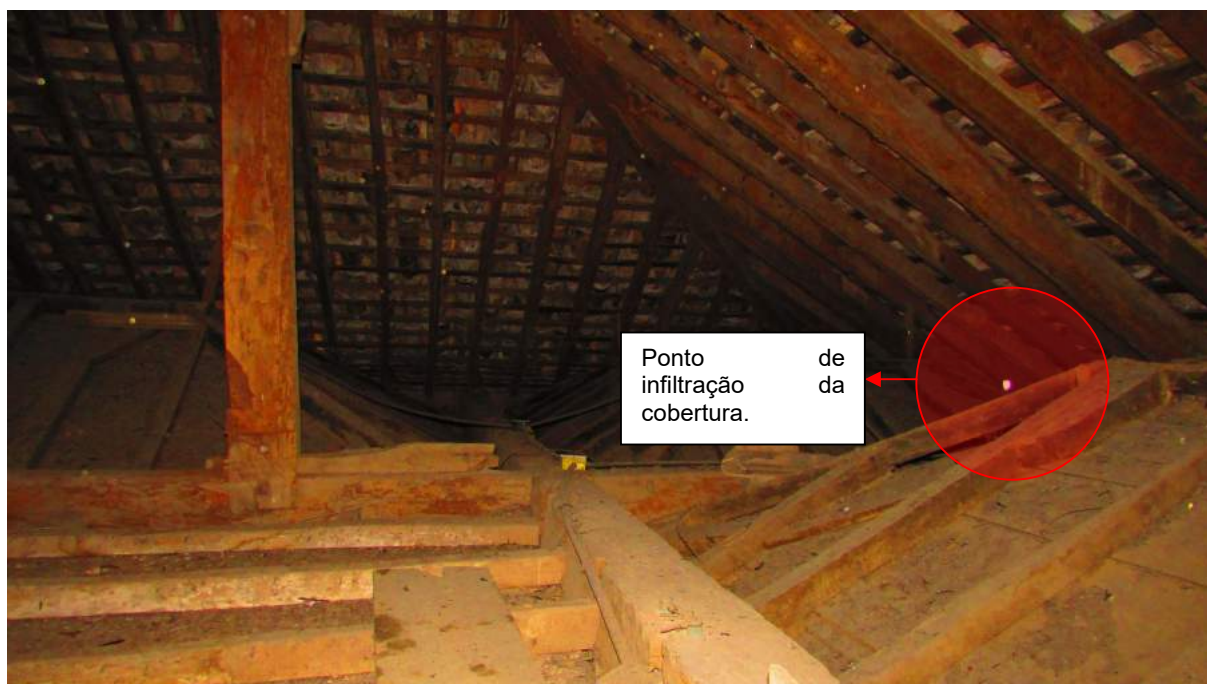
Figura 45 Vista interna da cobertura mostrando pontos de infiltração.

A cobertura apresenta vários pontos de infiltração causando o apodrecimento, empeno e ruptura dos forros em taquara.

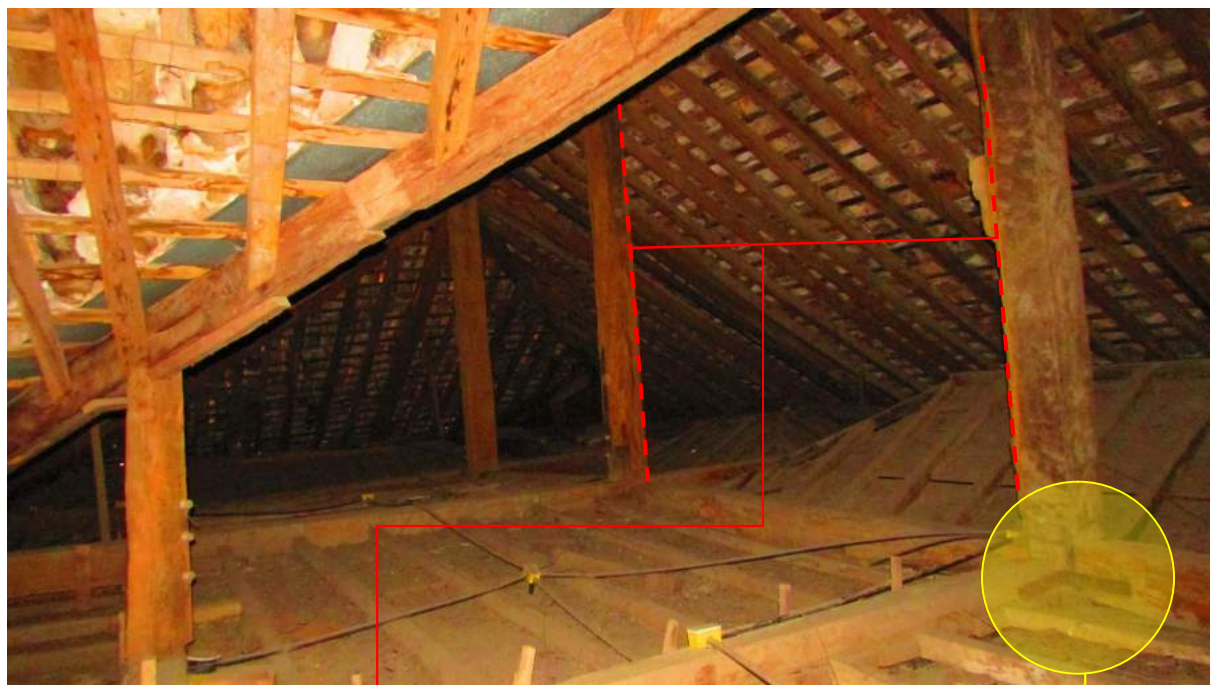
Os traços sob as laterais dos pontaletes mostram os desaprumos causado pela recalque dos esteios. Desaprumo com 8cm voltado para oeste.

Figura 46 Vista interna da cobertura mostrando anomalias especificadas.
Foto: **Gabriel Vidal, 12/11/18.**

Travamento dos frechais com o uso de chapas metálicas.

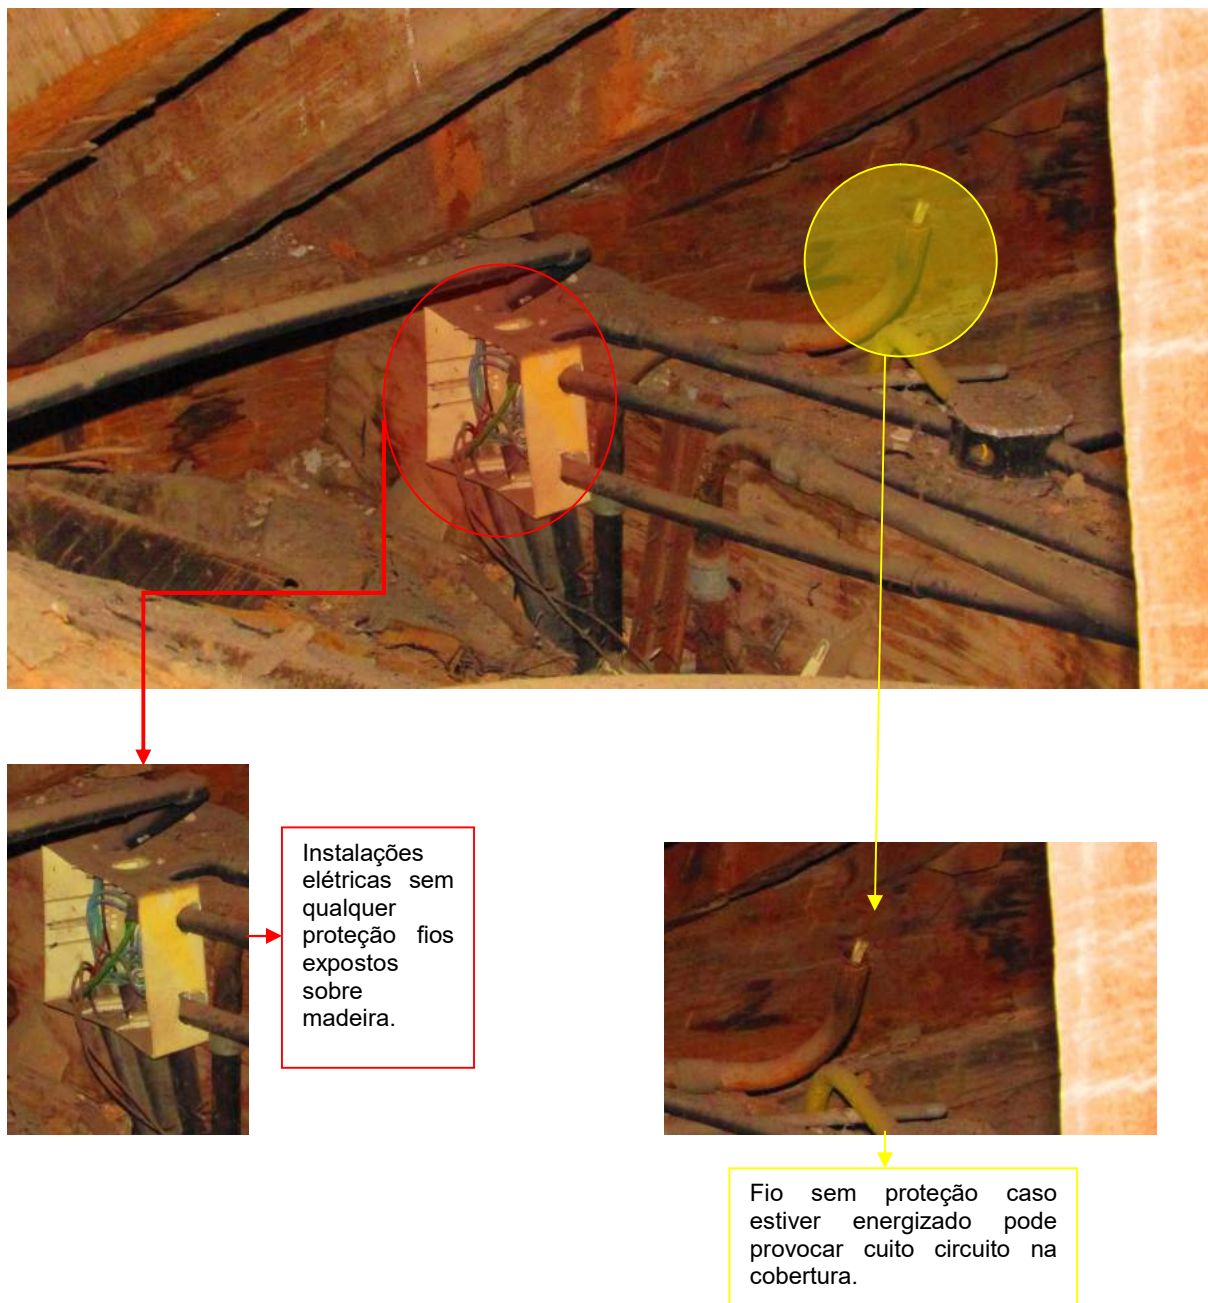
Figura 47 Vista interna da cobertura mostrando anomalias especificadas.
Foto: **Gabriel Vidal, 12/11/18.**

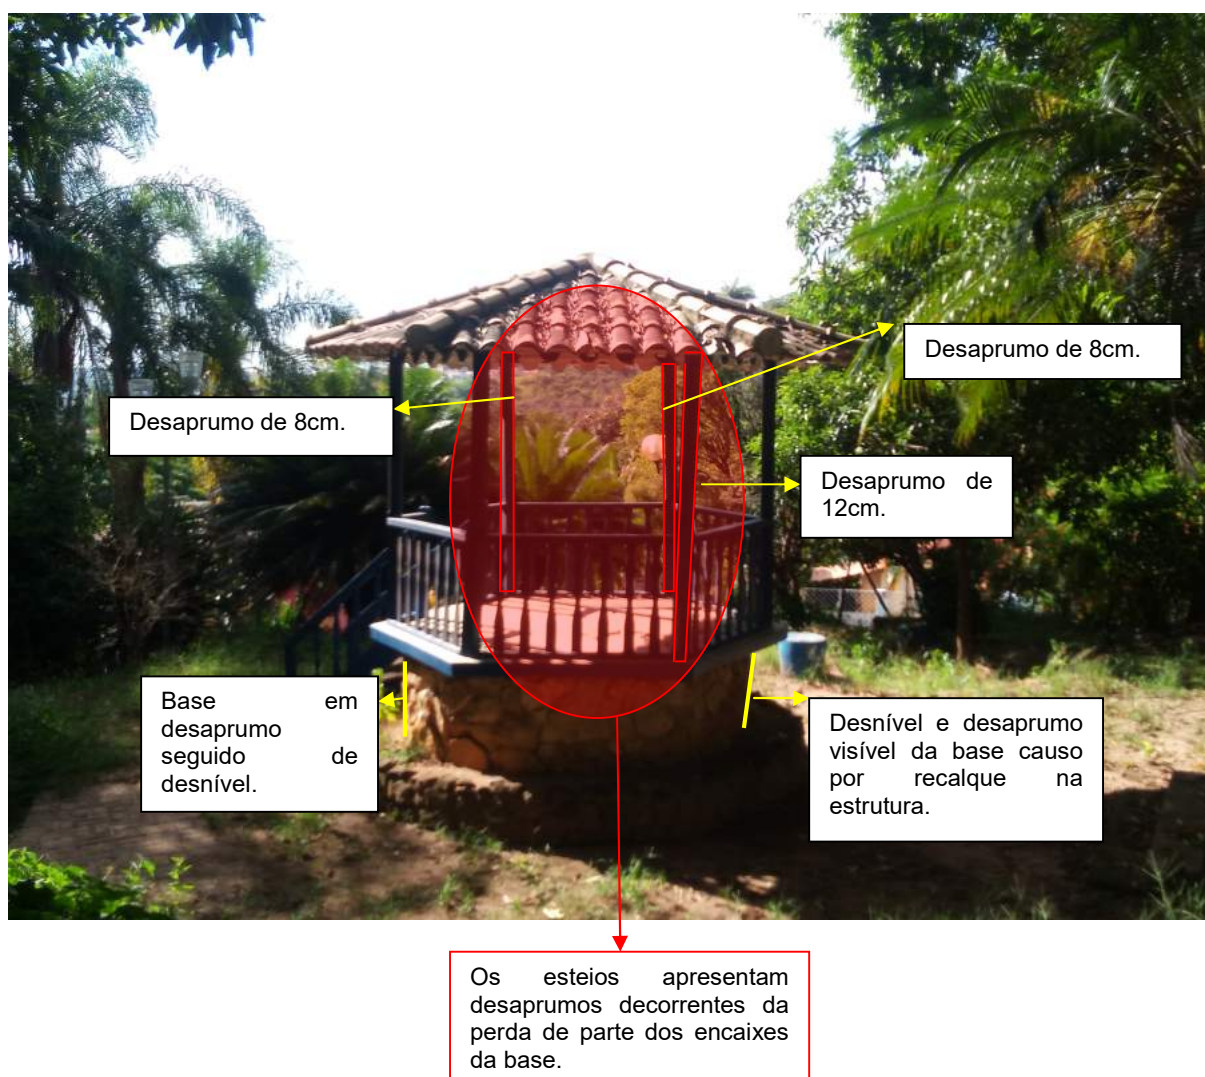
Figura 48 Coreto.

O coreto apresenta desaprumo visíveis do esteios de sustentação da cobertura. Verificou-se também a fragilidade dos balaustres em madeira. Os mesmos apresentam apodrecimento dos encaixes.

A base em cantaria apresenta diversas fissuras comprometendo a estabilidade do coreto.

Entende-se que o mesmo deverá ser desmontado, mapeado e armazenado em local devidamente protegido para que as peças em madeira sejam recuperadas ou substituídas. A base deverá passar por intervenções.

As telhas da cobertura deverão ser removidas e também armazenadas em local adequado para serem novamente inseridas após a remontagem da estrutura em madeira.

As novas madeiras a serem inseridas no coreto deverão obedecer os parâmetros originais tais como veios, coloração, seções e posicionamentos. Deverão ser obedecidos também os novos encaixes de acordo com os existentes.
