REVISÃO		CONTEÚDO	DATA	DESENHO
 		NOME EMPRESA: PREFEITURA MUNICIPAL DE SANTA LUZIA ENDEREÇO: Avenida VIII, 50 - Carreira Comprida - MG, CEP.:33045-080 Telefone: (31) 3641-5253	PROPRIEDADE: PREFEITURA MUNICIPAL DE SANTA LUZIA CPF. OU CNPJ.: 18.715-409/0001-80	
<div style="display: flex; justify-content: space-between;"> <div> RESPONSÁVEL TÉCNICA: MÁRCIA CRISTINA DE SOUZA ARQUITETA E URBANISTA - CAD: A1033692-0 </div> <div> RESPONSÁVEL TÉCNICO: HUGO KENJI INATOMI ENGENHEIRO CIVIL - CREA 506337366/1-D-SP </div> </div>				
MONUMENTO: SOLAR TEIXEIRA DA COSTA				
TÍTULO: PROJETO DE RESTAURAÇÃO				
MUNICÍPIO: SANTA LUZIA/MG		DISTRITO: ----- ENDEREÇO: Rua Direita, 785 - Centro		
PROJETO: PROJETO ARQUITETÔNICO			YASMIN NARCISO	
ETAPA DE PROJETO: PROJETO EXECUTIVO			INDICADA	
BASE CADASTRAL: LEVANTAMENTO ARQUITETÔNICO			JAN/2019	
DATA: AGO/2017			A1	
CONTEÚDO: DETALHES ESTEIOS - INTERVENÇÕES, DETALHES GERAIS			07/07

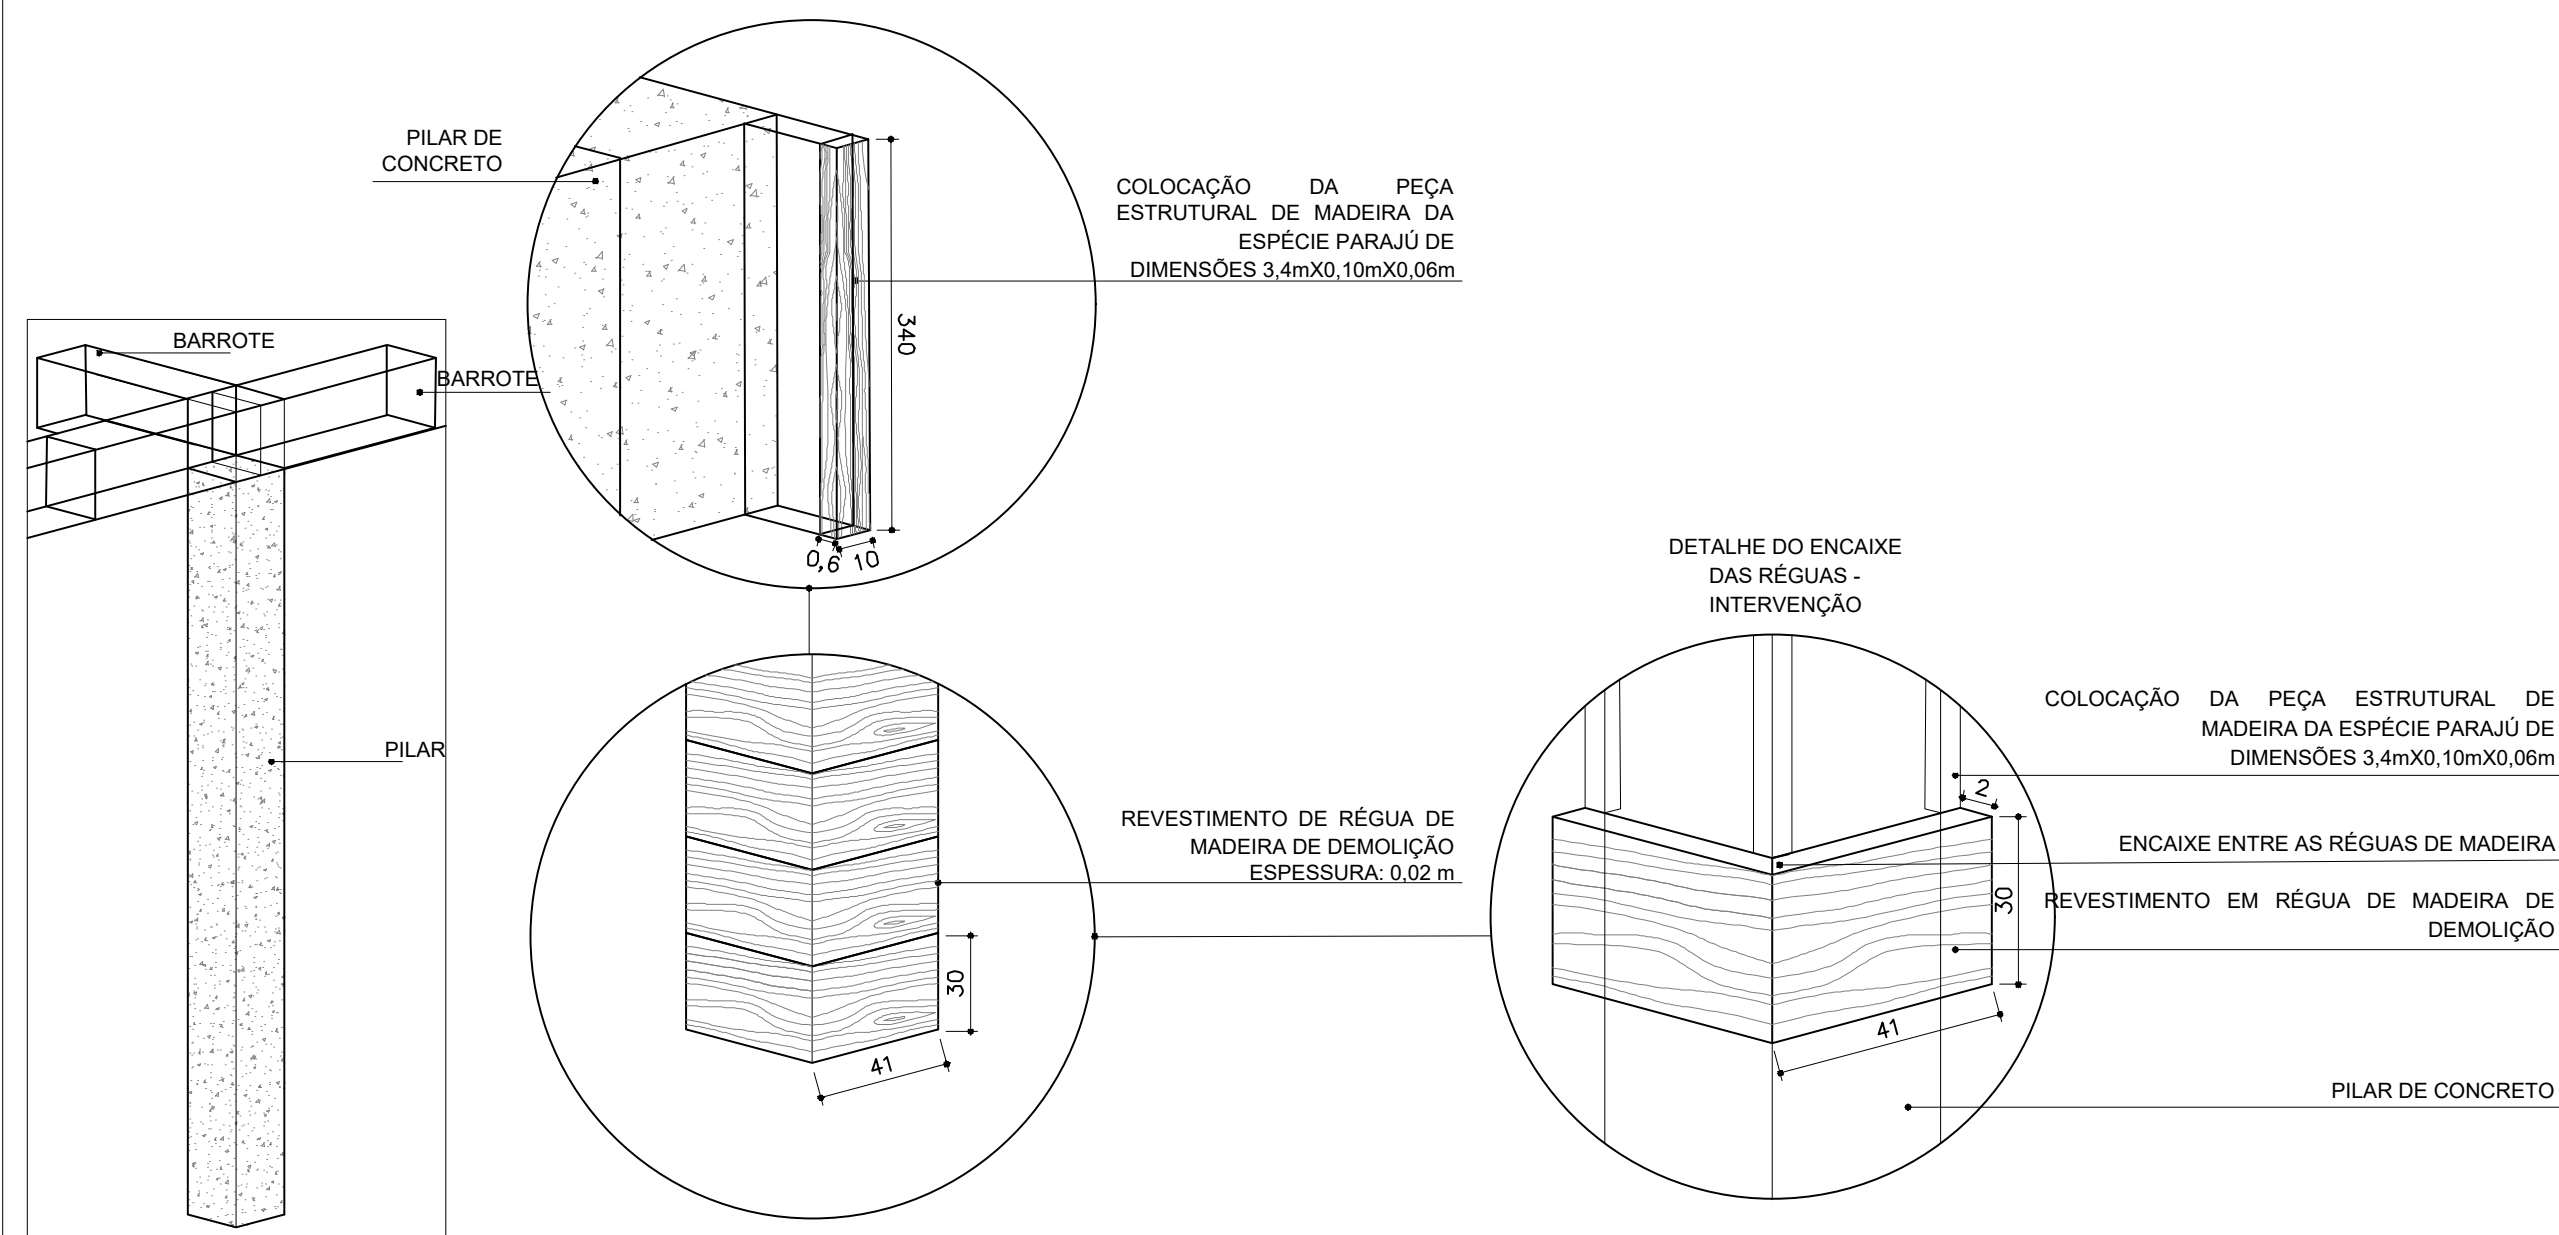
INTERVENÇÃO PILARES
ESCALA 1:50

PILARES EM CONCRETO EXISTEM EM BOM ESTADO A SER REVESTIDO EM RÉGUA DE MADEIRA PODENDO SER DAS ESPÉCIES DESCRITAS: PEREIRA ROSA, CEDRO, IPÊ, CUMARU OU SIMILAR COM A SEÇÃO DE 0,41M X 0,30M X 0,02 M. AS PEÇAS DEVERÃO SER DE BOA QUALIDADE, SEM EMPENOS, BOMAS E NÓS. DEVERÁ SER PREVIAMENTE LIMPIADA E COM SELADO DE QUALIDADE. PARA A FIXAÇÃO DO REVESTIMENTO EM MADEIRA, OS ESTILOS DEVERÃO RECEBER PEÇAS ESTRUTURAIS EM MADEIRA DA ESPÉCIE PARAJU COM AS DIMENSÕES DE 3,40M X 0,10M X 0,05 M FIXADOS NOS PILARES COM O USO DE PARAFUSOS.

TODOS OS PILARES DE CONCRETO PASSARÃO PELOS MESMOS PROCEDIMENTOS DE INTERVENÇÃO, EXCETO O PILAR 09 DA SALA 01, QUE TERÁ OUTRO PROCEDIMENTO. SERÁ INCORPORADO DENTRO DA NOVA INTERVENÇÃO BANHEIRO PNE CONFORME MEMORIAL DESCRITIVO VOLUME 1 - INTERVENÇÕES GERAIS.
