# **RELATÓRIO TÉCNICO**

## **REFORÇO ESTRUTURAL E ESTUDO GEOTÉCNICO ESTILO NACIONAL LTDA-EPP**

**Assunto:** Estudo Geotécnico e Geologia parecer para Reforço Estrutural.

**Endereço:** RUA DIREITA - Nº 426 - CENTRO - SANTA LUZIA - MG - CEP 33010000

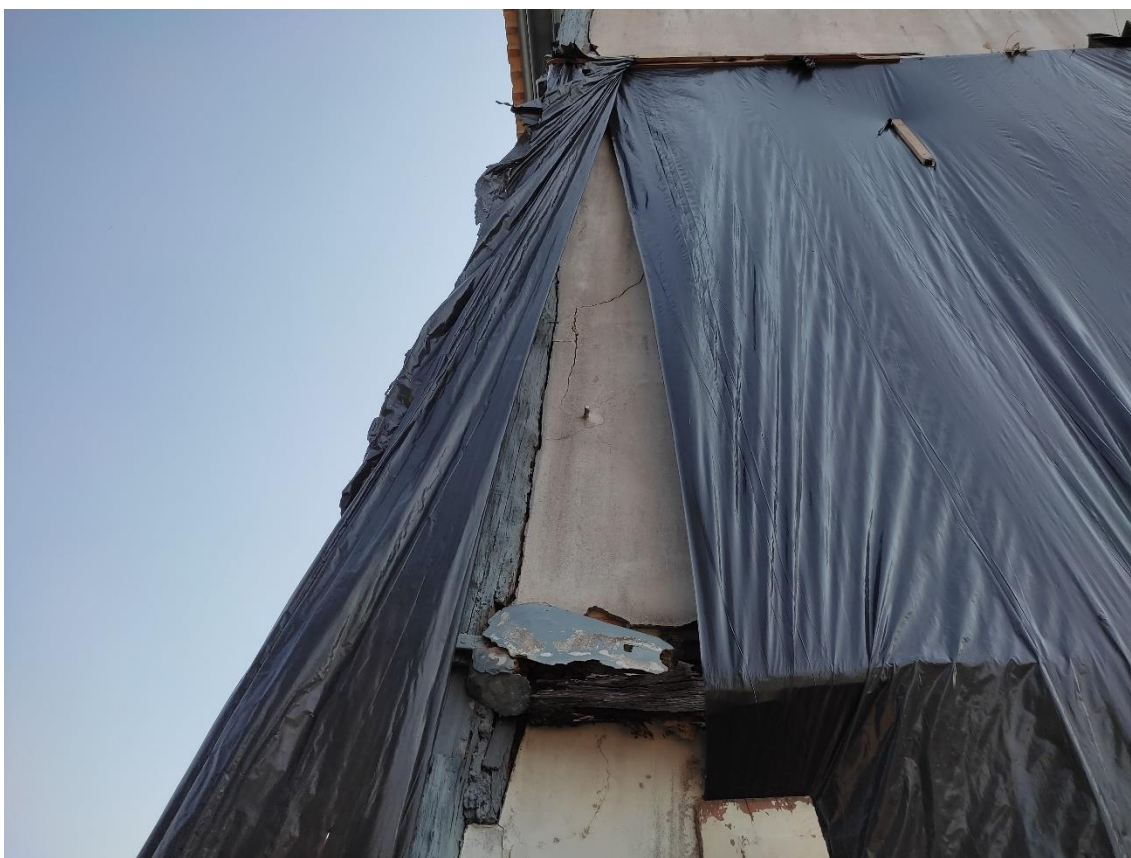
A solicitação da ESTILO NACIONAL LTDA-EPP, ocorreu após o surgimento de fissuras, Rachaduras e desprendimento de parte das Vigas de Sustentação do Telhado conforme abaixo.

O comprimento total do local onde ocorreu as fissuras, rachaduras e recalque e de 12m e altura de 25m comprimento
