# LAUDO TÉCNICO ESTRUTURAL

**SOLAR DA BARONESA**

**End.: Rua Direita nº 408, Centro histórico de Santa Luzia – MG**

**SETEMBRO - 2021**

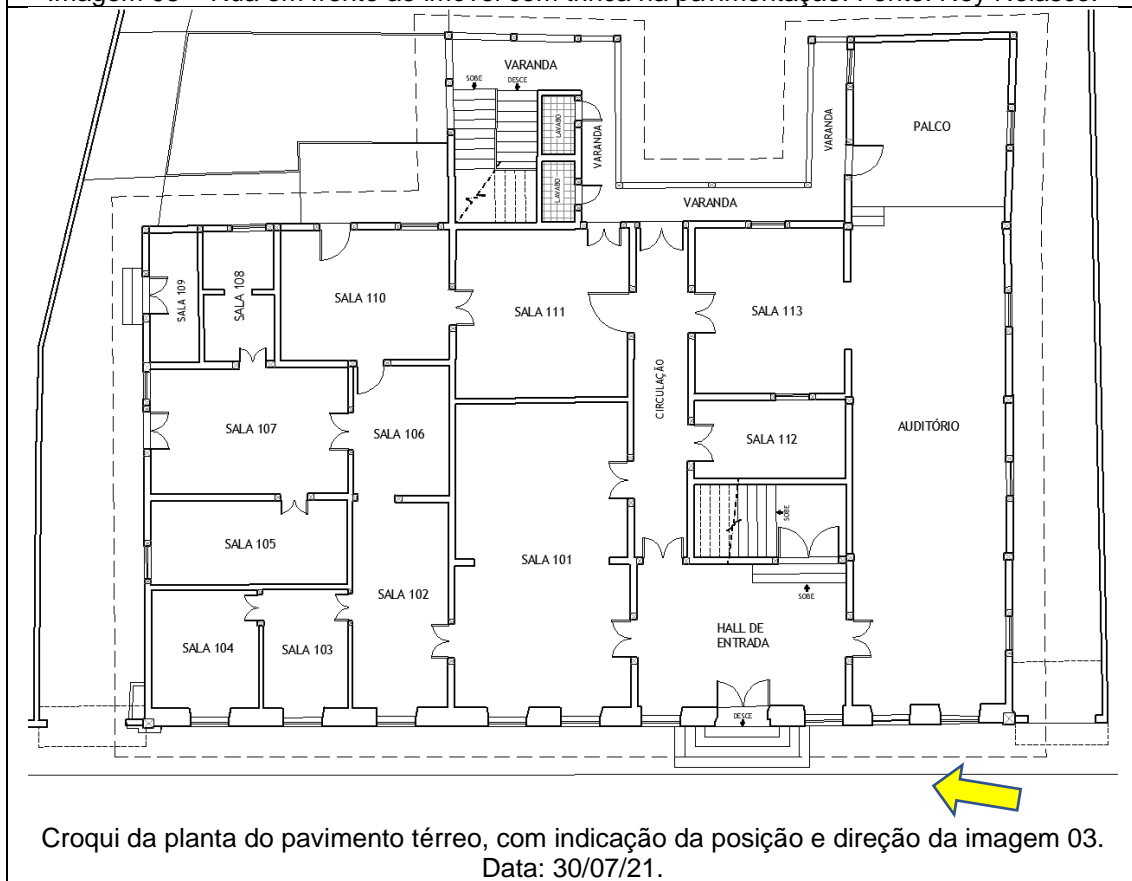
A Rua asfaltada no trecho em frente ao imóvel apresenta trincas longitudinais (imagem 03). Foi constatado que estas fraturas foram decorrentes de uma vala aberta no local para passagem de uma tubulação e o reaterro realizado no local não foi compactado conforme o necessário, resultando no adensamento tardio neste trecho, o que provocou as trincas no asfalto. Nas condições em que esta patologia de entorno se encontra atualmente, ela não causa qualquer problema na edificação.

Imagem 03 – Rua em frente ao imóvel com trinca na pavimentação. Fonte: Ney Nolasco.

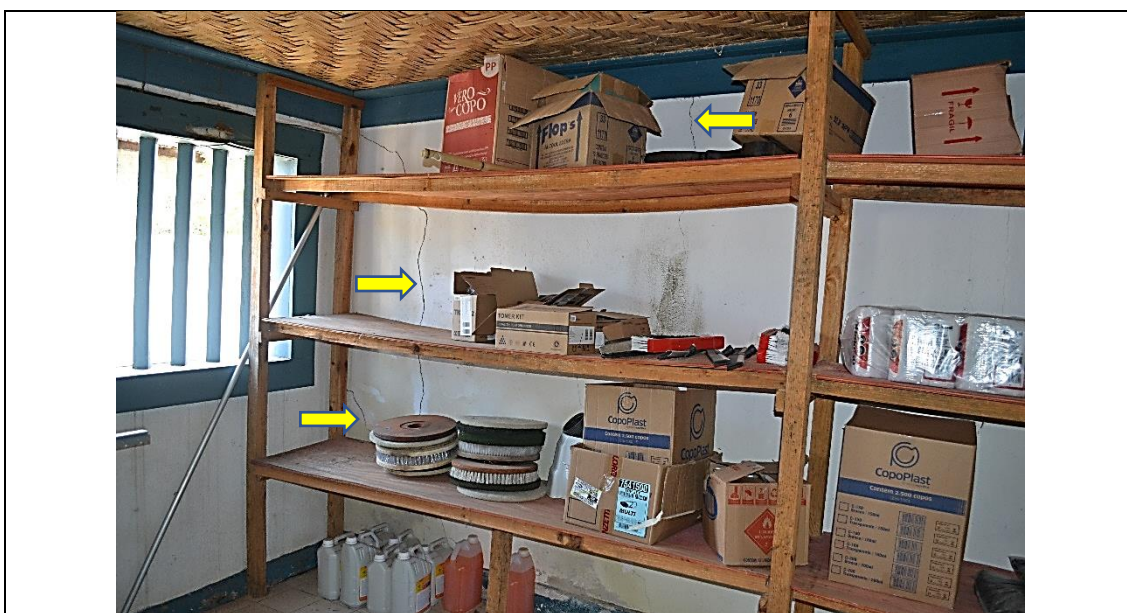
Imagem 04 – Junção do muro de contenção em alvenaria de pedra e parede em alvenaria de tijolos cerâmicos existente no depósito 1 do subsolo, com trinca em vários pontos. Fonte: Ney Nolasco.

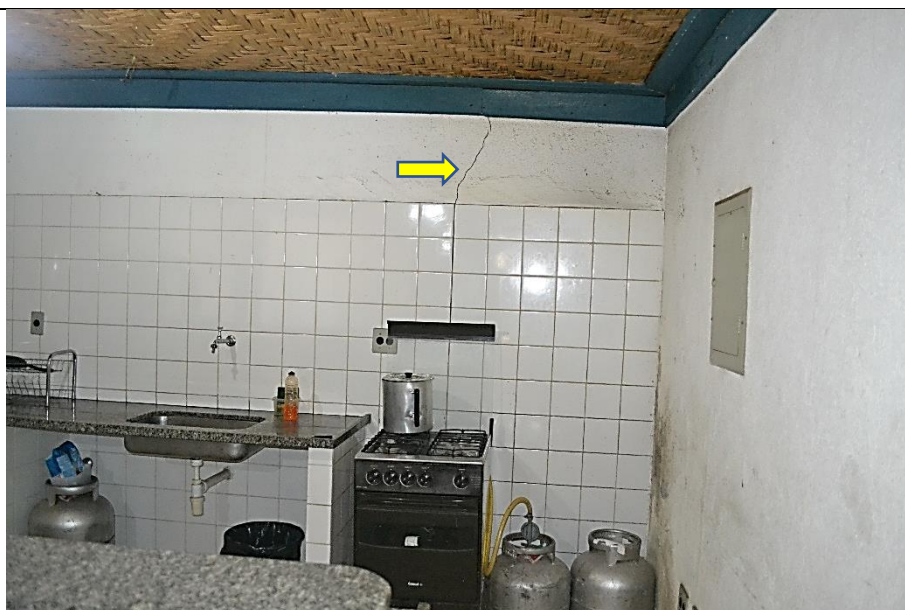
Imagem 05 – Muro de contenção em alvenaria de pedra, existente na cozinha, no subsolo, com trinca. Fonte: Ney Nolasco.

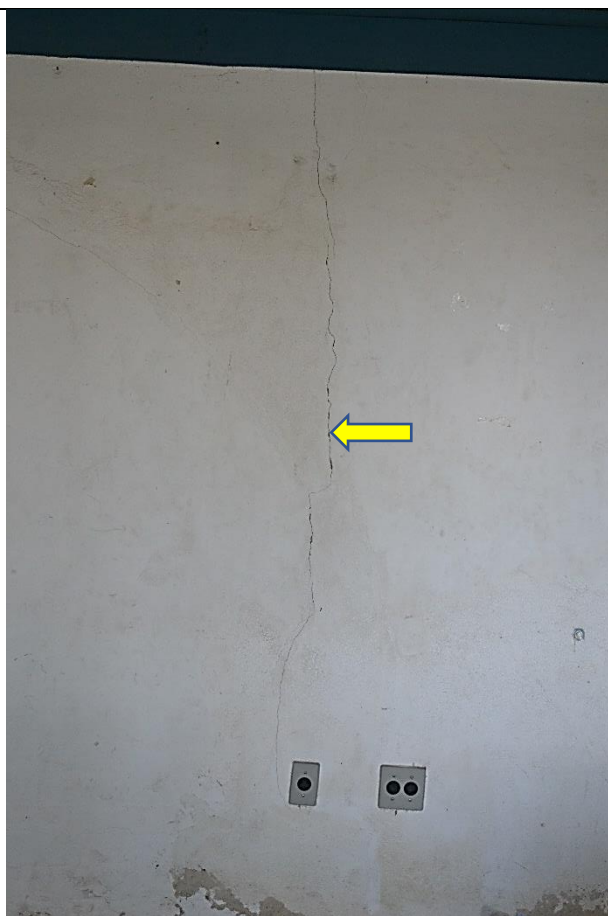
Imagem 06 – Muro de contenção em alvenaria de pedra existente no refeitório do subsolo, com trinca em vários pontos. Fonte: Ney Nolasco.

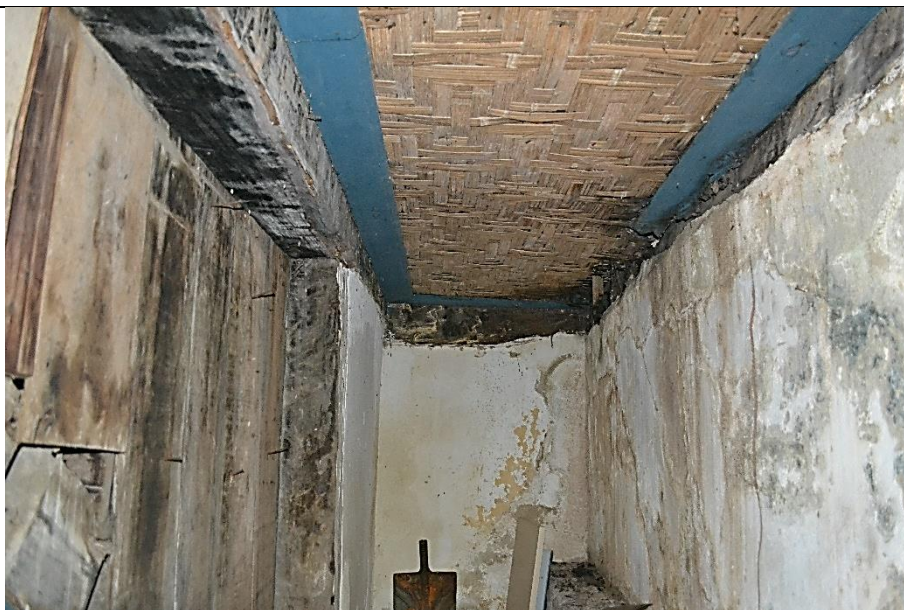
Imagem 08 – Embasamento / muro em alvenaria de pedra existente no subsolo, com infiltrações, manchas e proliferação de fungos. Fonte: Ney Nolasco.

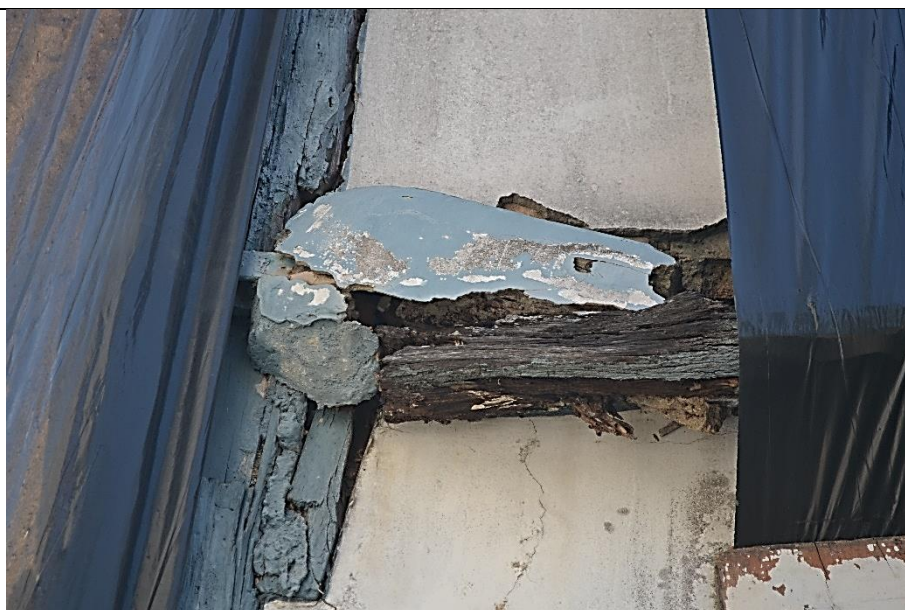
Imagem 09 – Madre de sustentação do piso da sala do pavimento térreo, situada na parede dos fundos, com apodrecimento generalizado. Fonte: Ney Nolasco.

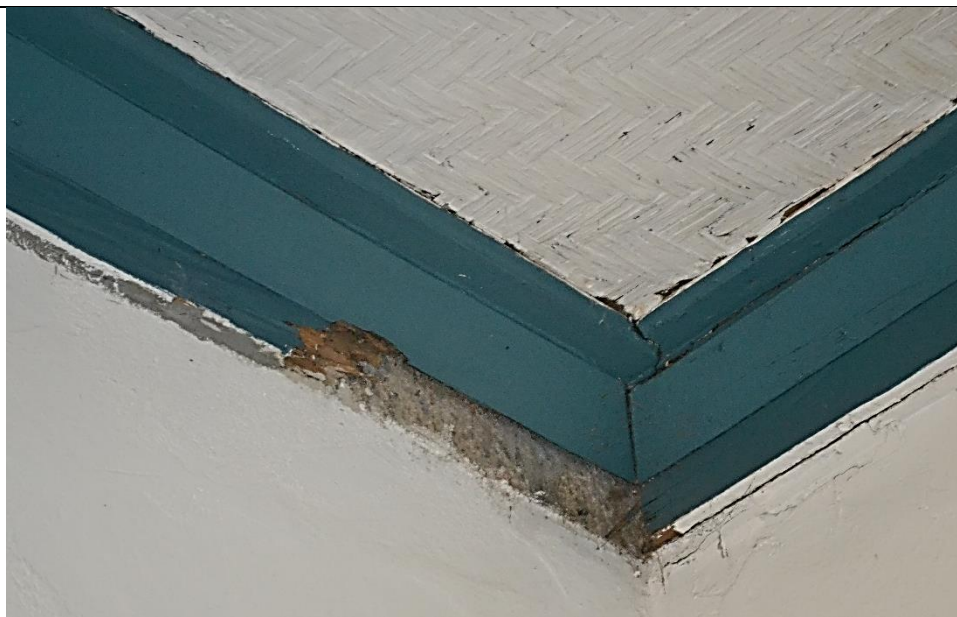
Imagem 10 – Madre de madeira do pavimento térreo (sustentação do pav. superior), com degradação por ataque de insetos xilófagos. Fonte: Ney Nolasco.

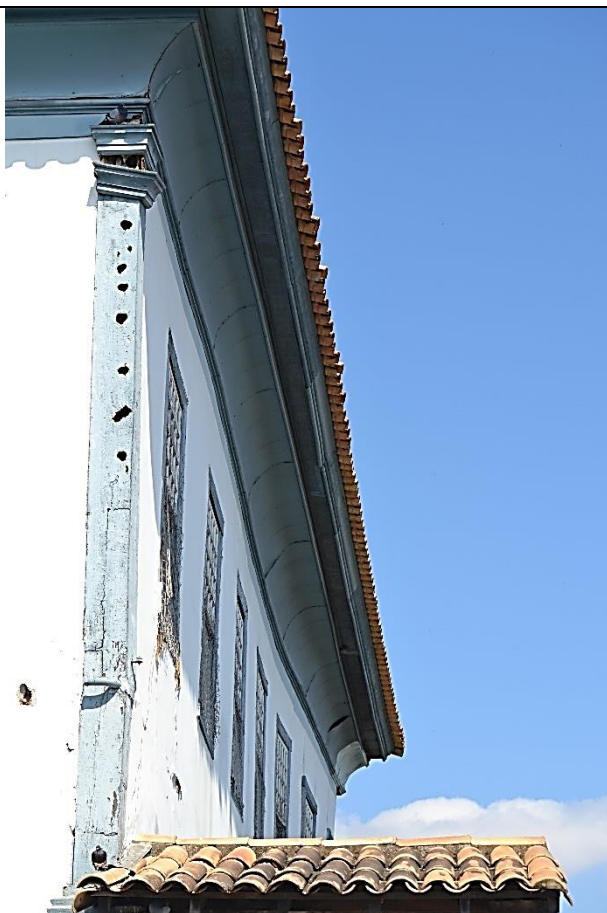
Imagem 14 – Cunhal de madeira do pavimento superior, existente no encontro da fachada principal com a lateral esquerda da edificação, com apodrecimento, degradação por ataques de insetos xilófagos, deformação acentuada, fratura e desprendimento de elemento do capitel. Observe também o desalinhamento da parede lateral esquerda da edificação. Fonte: Ney Nolasco.

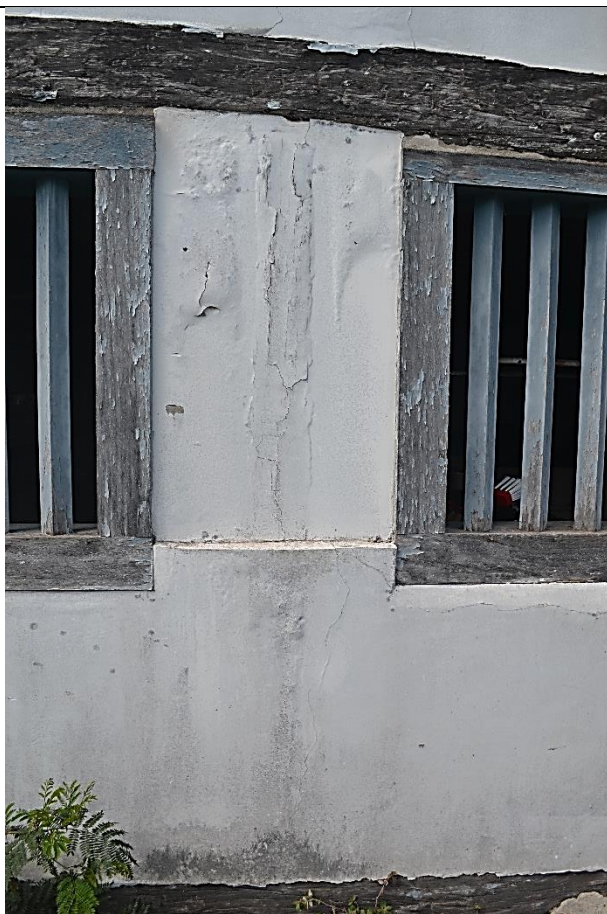
Imagem 15 – Madre de madeira sobre a parede lateral esquerda, do pavimento subsolo com apodrecimento parcial. Observa-se também indicações da degradação de esteio no local.  
Fonte: Ney Nolasco.

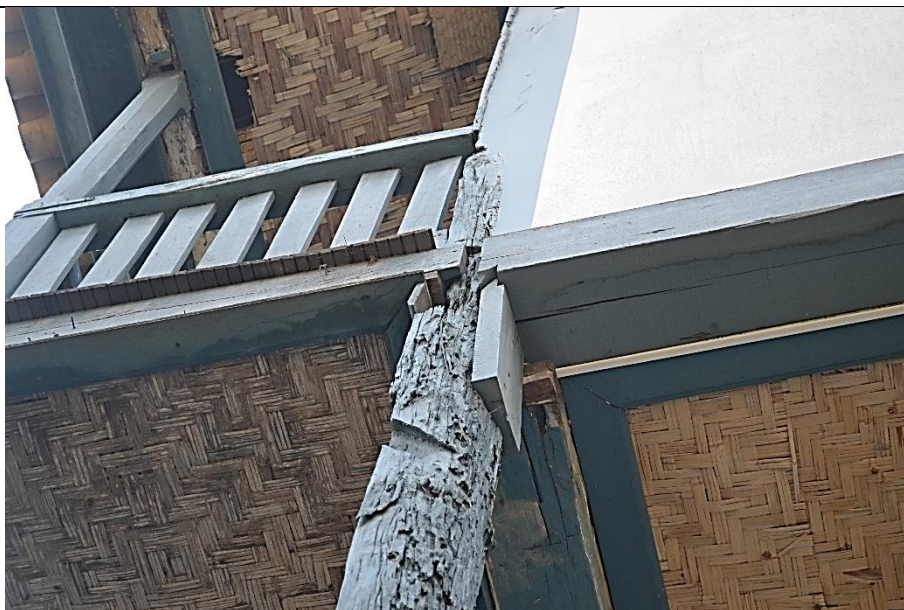
Imagem 21 – Esteio de madeira, de sustentação do pavimento superior, posicionado na fachada posterior, com apodrecimento, degradação por ataque de insetos xilófagos, com enxertos insuficientes no ponto de apoio das vigas. Fonte: Ney Nolasco.

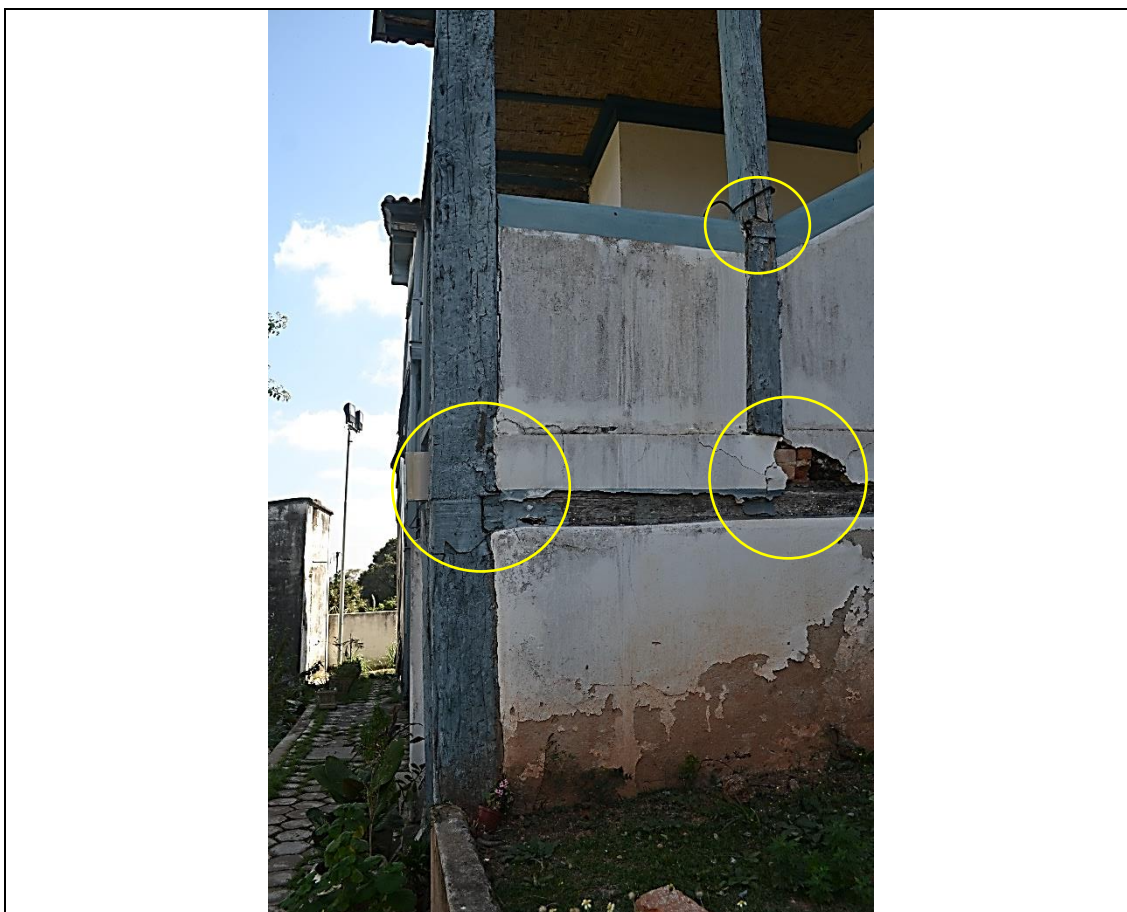
Imagem 24 – Pontos de apoios entre peças de madeira, posicionados nos fundos dos pavimentos térreo e subsolo, com degradações e insuficiências nas suas ligações. Fonte: Ney Nolasco.

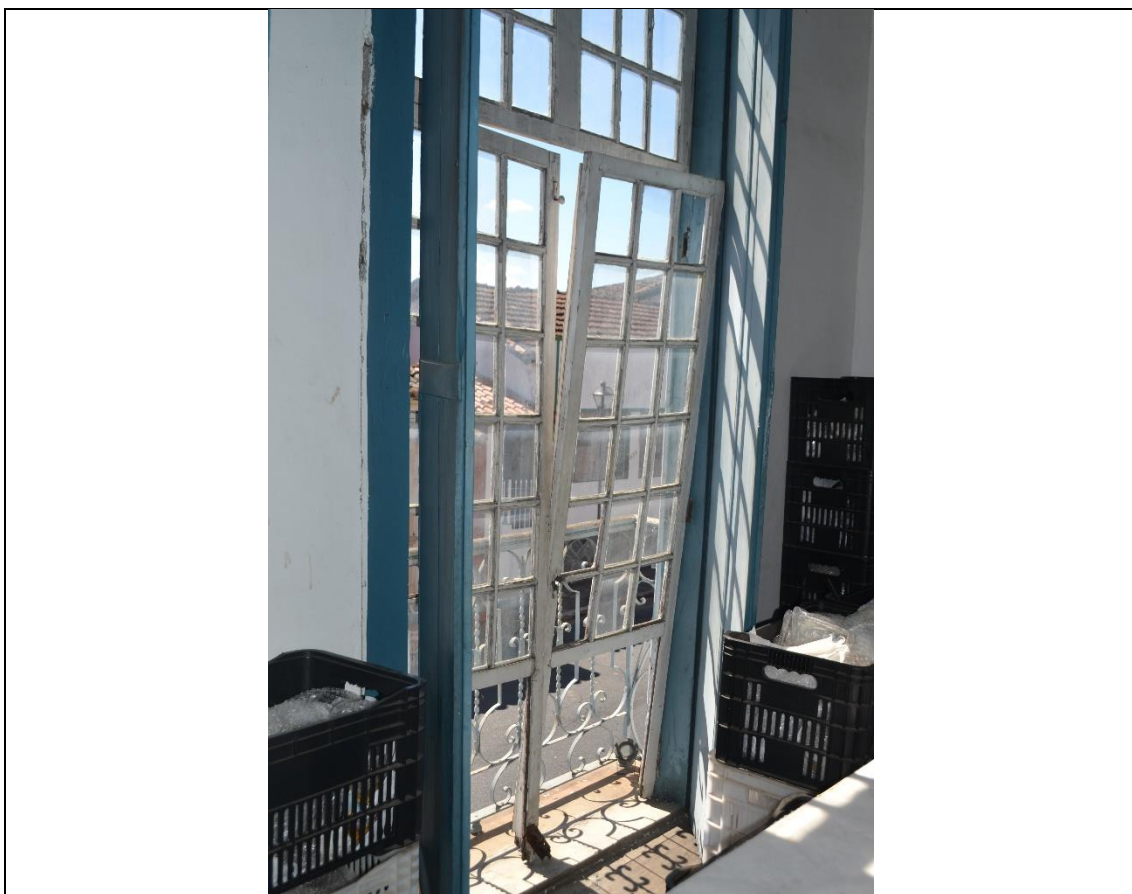
Imagem 27 – Esquadria degradada da fachada do pavimento superior. Fonte: Ney Nolasco.

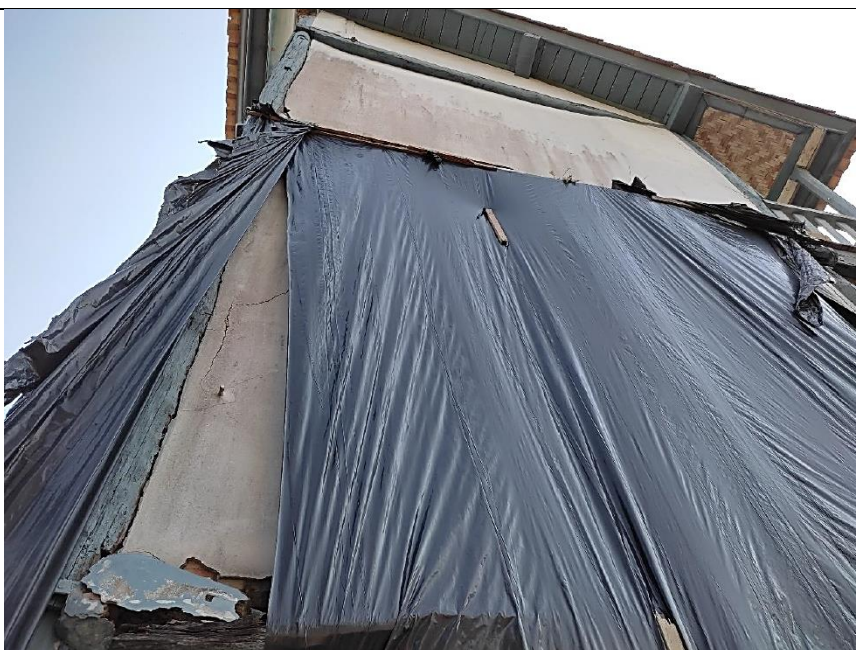
Imagem 28 – Parede em pau a pique, posicionada nos fundos da edificação, com trincas, desprendimento e inclinação, devido à degradação das estruturas autônomas de madeira que a suporta. Fonte: Ney Nolasco.

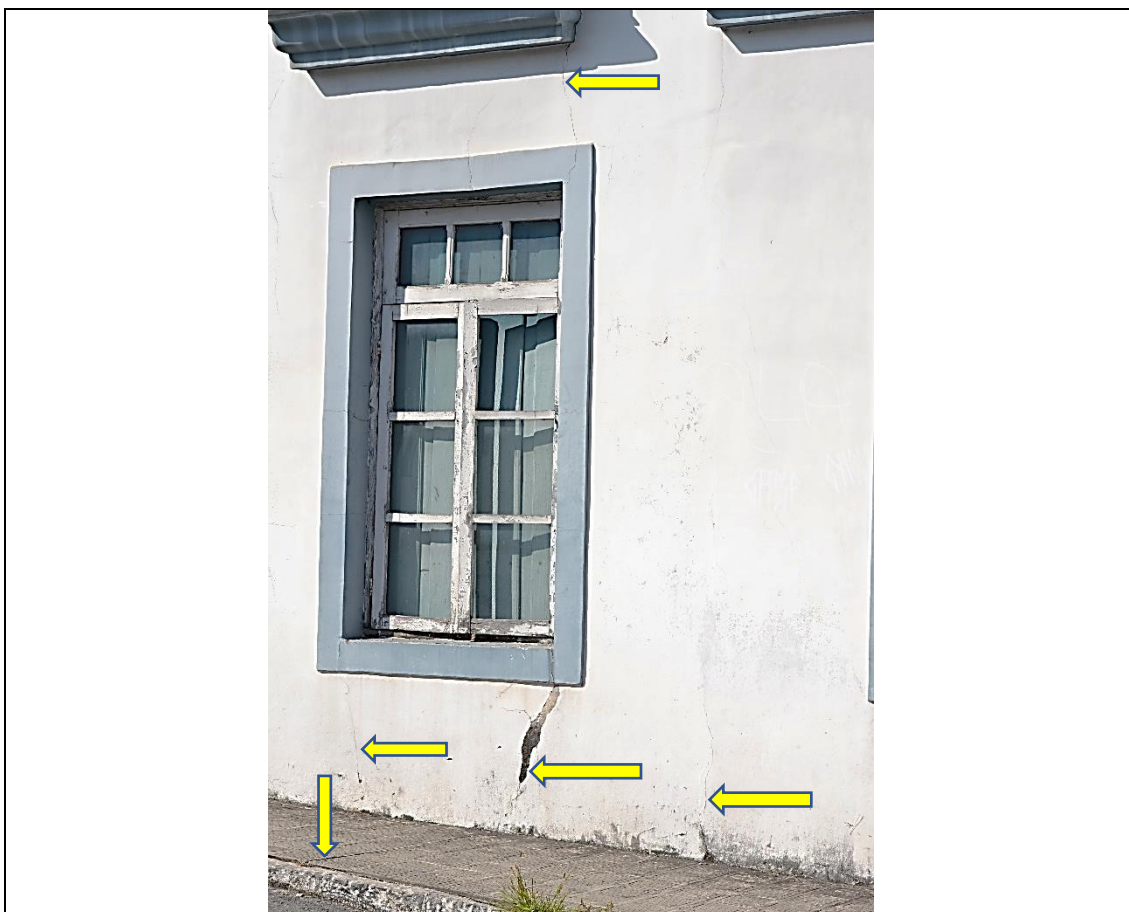
Imagem 30 – Pareda da fachada principal da edificação, próximo à lateral direita, com trinca que vai do piso (inclusive no passeio) ao telhado, passando pelos vãos. Fonte: Ney Nolasco.

As patologias observadas na fachada principal da edificação (fissuras, trincas e inclinação) são decorrentes da alteração das condições da fundação e do terreno local, mas que aparentemente estão estabilizadas e, por este motivo, o estado de conservação das fundações neste trecho é considerado ruim. Já no trecho do lado esquerdo e fundos da edificação esta situação é mais preocupante devido à baixa capacidade de carga do terreno local e, por este motivo, o estado de conservação das fundações neste trecho é considerado péssimo.

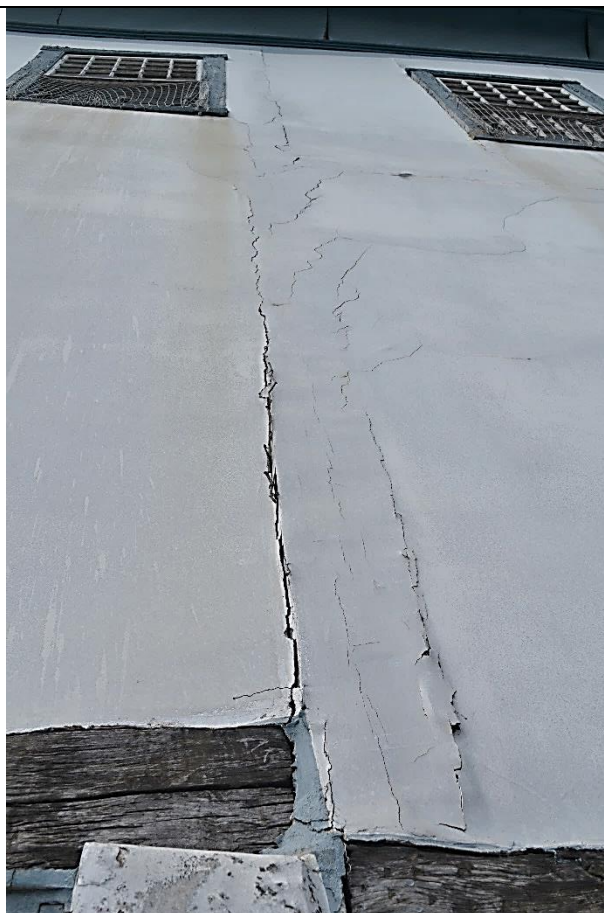
Imagem 31 – Esteio de madeira da fachada lateral esquerda, com trinca na junção com os panos de paredes. Fonte: Ney Nolasco.

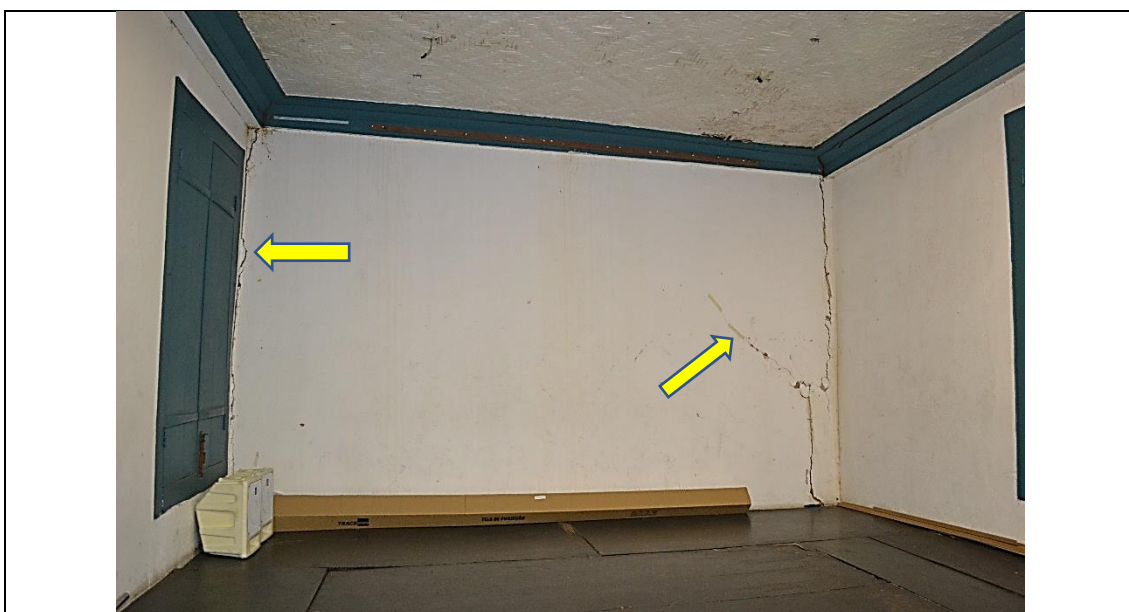
Imagem 32 – Parede em pau a pique, posicionada nos fundos da edificação (vista interna do auditório - pavimento térreo), com trincas, desprendimento e inclinação, devido à degradação das estruturas autônomas de madeira que a suporta. Fonte: Ney Nolasco.

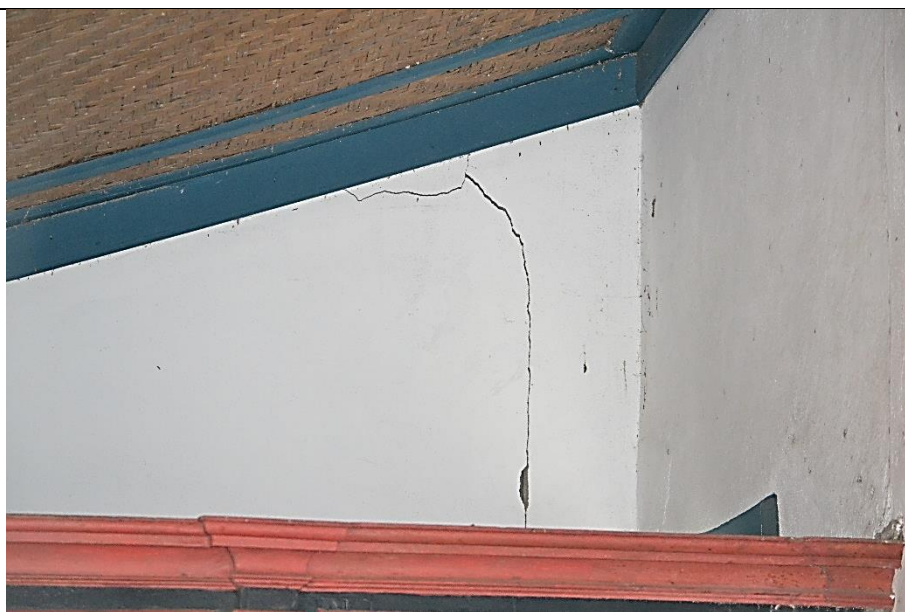
Imagem 33 – Parede em pau a pique, posicionada nos fundos da edificação (vista interna do salão 23 - pavimento superior), com trincas e inclinação, devido à degradação das estruturas autônomas de madeira que a suporta. Fonte: Ney Nolasco.

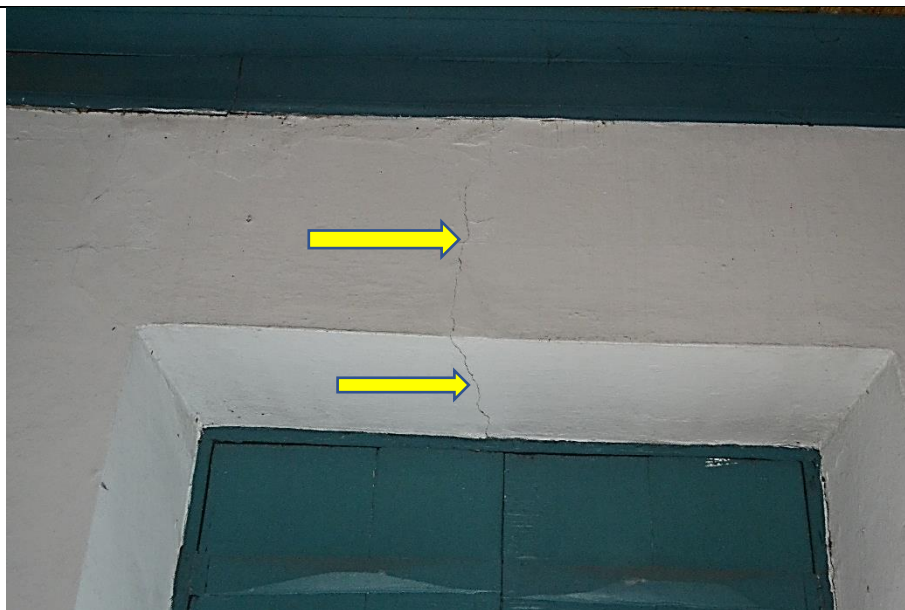
Imagem 34 – Parede em alvenaria de pedra da sala 104, do pavimento térreo, com trinca na verga. Fonte: Ney Nolasco.

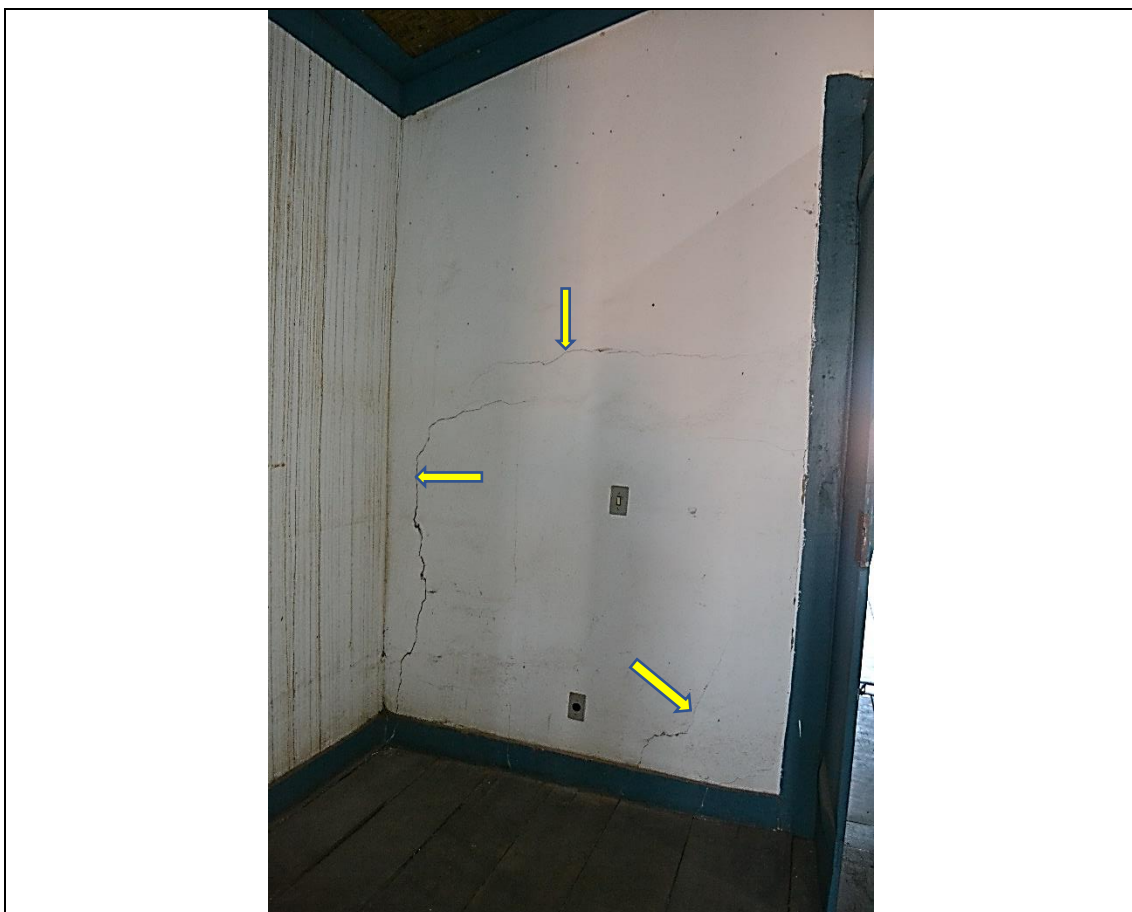
Imagem 36 – Parede de pau a pique, existente na sala 26 do pavimento superior, com trincas. Fonte: Ney Nolasco.

As trincas oblíquas constatadas na parede da sala 206 do pavimento superior (imagens 36 e 37) certamente são decorrentes de uma deformação acentuada da madre que a sustenta, a qual pode estar sofrendo degradação decorrente da infiltração de águas pluviais que está ocorrendo no local e/ou por ataques de insetos xilófagos presentes na edificação. Na atual situação estas patologias não representam riscos à edificação, mas deverão ser monitoradas para subsidiar futura intervenção no local.

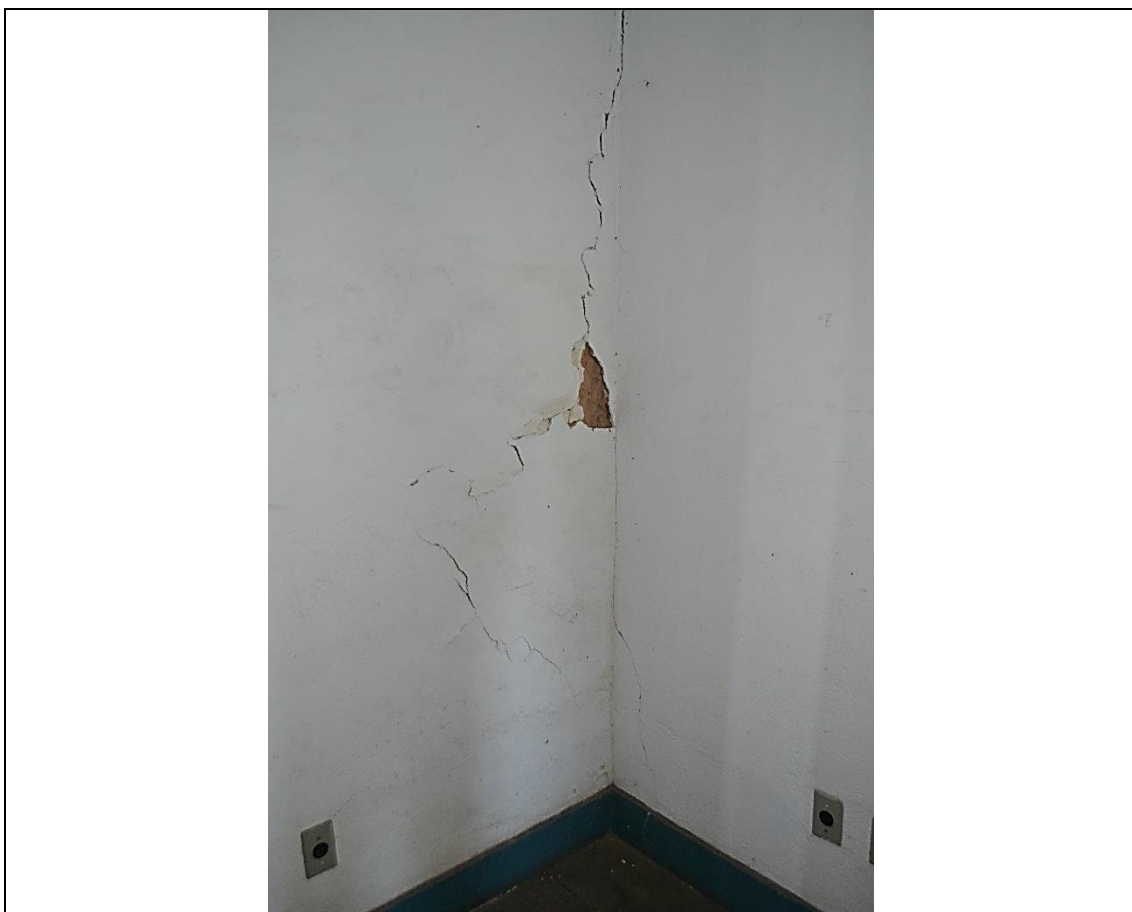
Imagem 37 – Parede de pau a pique, existente na sala 26 do pavimento superior, com trincas. Fonte: Ney Nolasco.

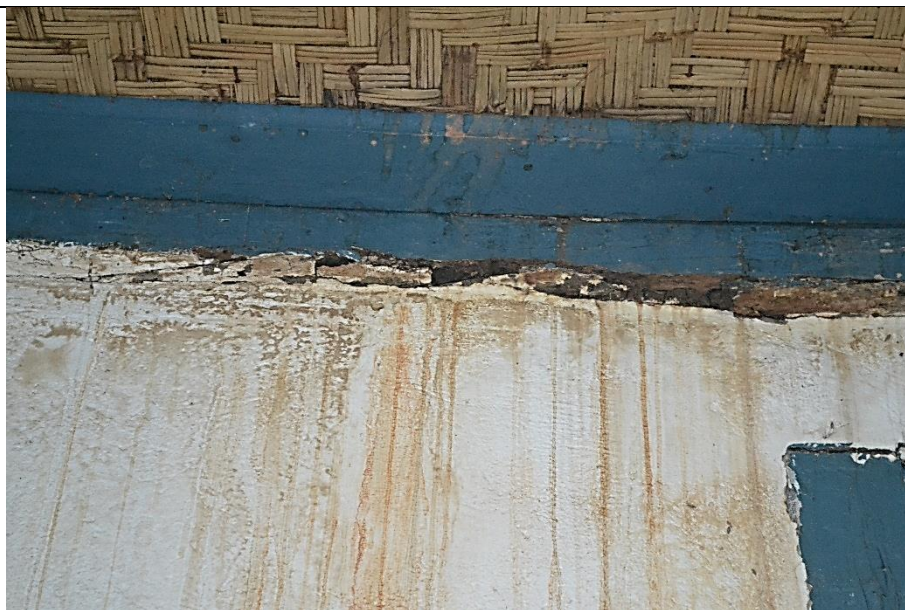
Imagem 38 – Parede de pau a pique do pavimento térreo, com infiltração de água pluvial vinda da varanda do pavimento superior. Fonte: Ney Nolasco.

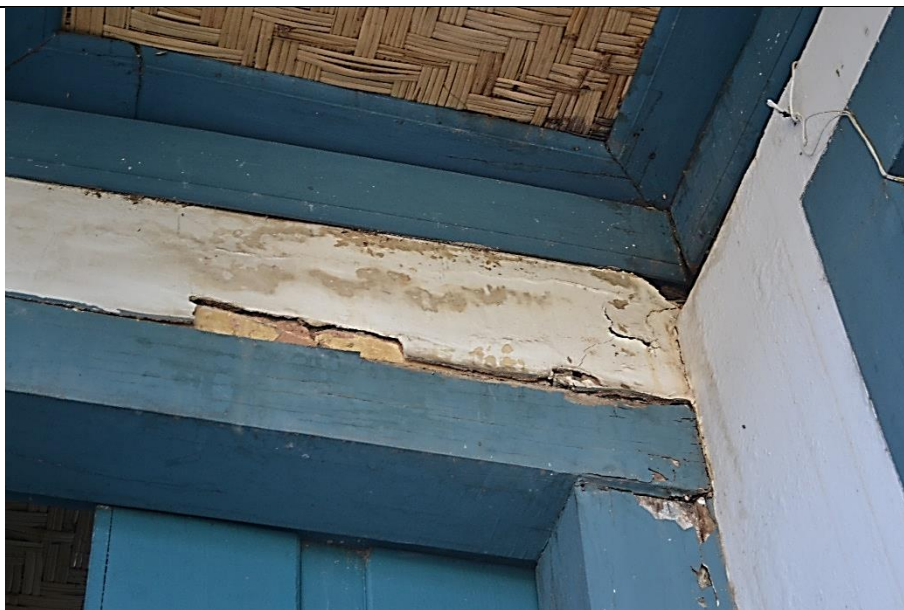
Imagem 39 – Parede de pau a pique do pavimento superior, com infiltração de água pluvial vinda do telhado. Fonte: Ney Nolasco.

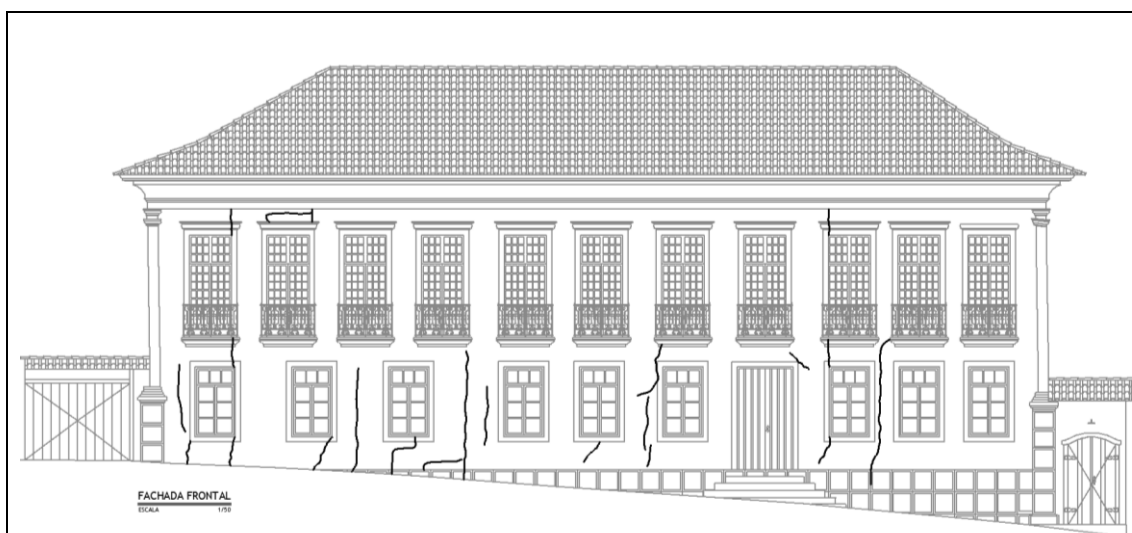
Imagem 41 – Croqui sem escala, da fachada principal da edificação com a indicação das principais trincas e fissuras existentes.

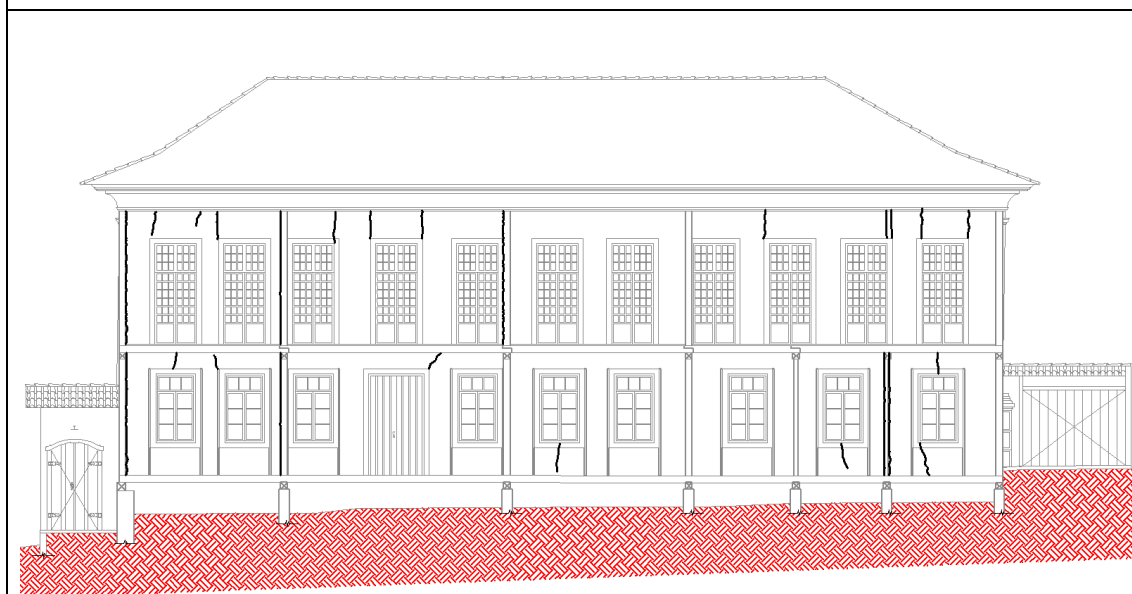
Imagem 42 – Croqui sem escala, da parede da fachada principal da edificação, vista interna, com a indicação das principais trincas e fissuras existentes.

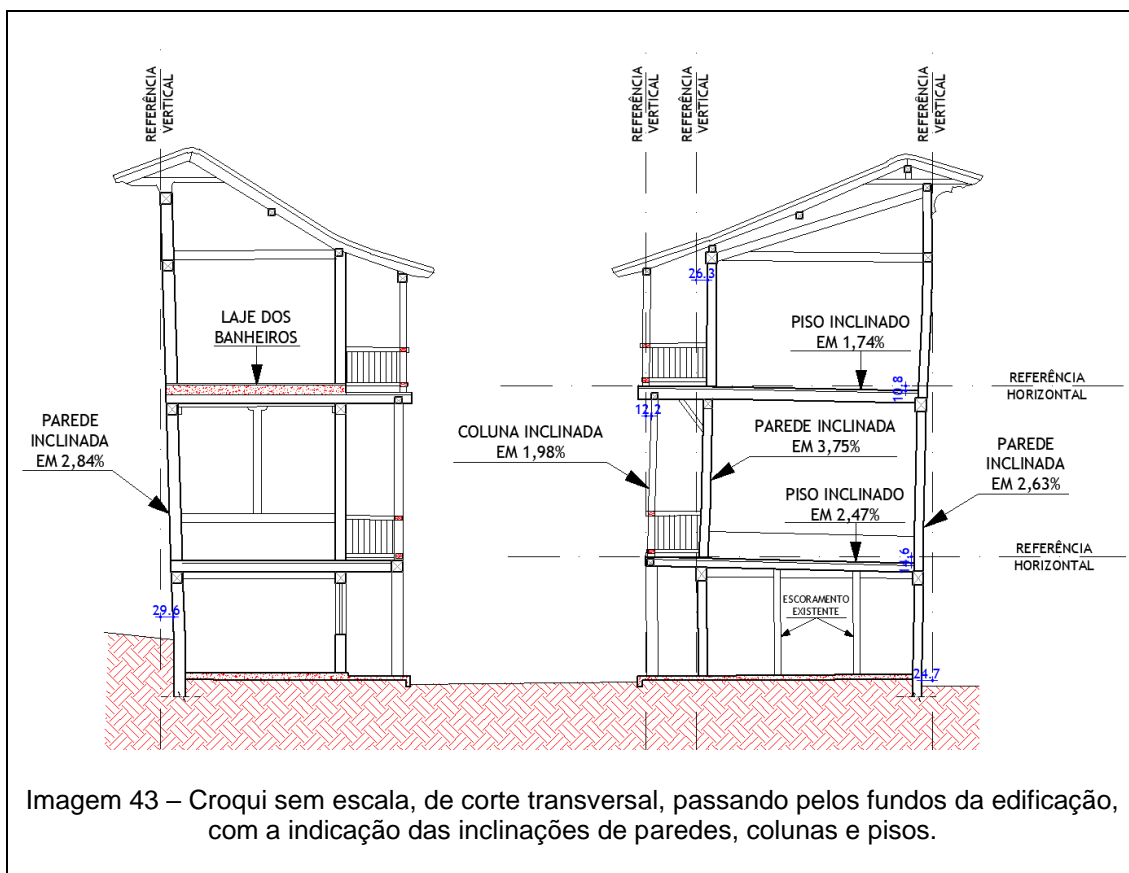
O croqui abaixo é um corte transversal que passa pelos fundos da edificação, com a indicação das inclinações de paredes, colunas e pisos. Nem todos os elementos arquitetônicos e estruturais da edificação inclinados estão representados neste croqui.

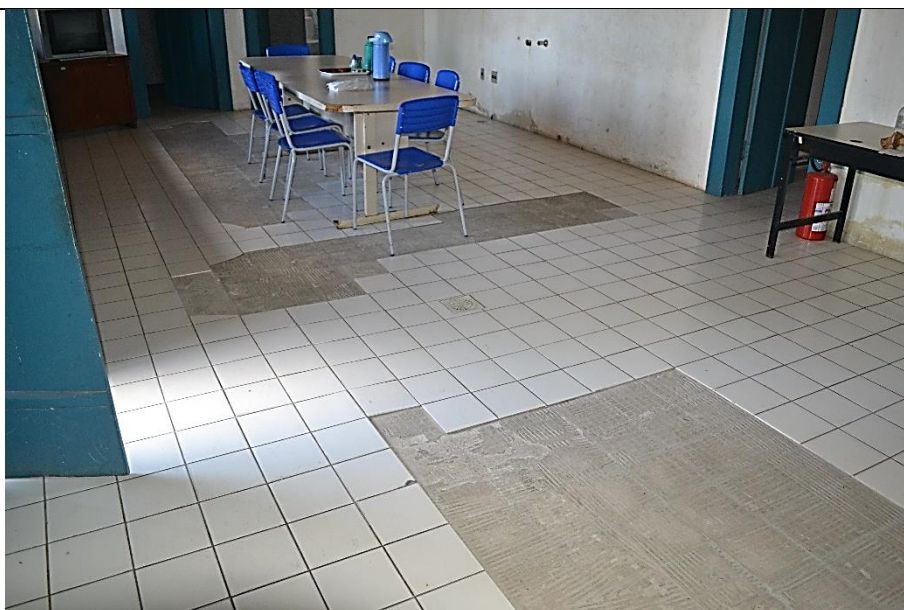
Imagem 44 – Piso cerâmico do refeitório do pavimento subsolo, com desprendimento parcial.  
Fonte: Ney Nolasco.

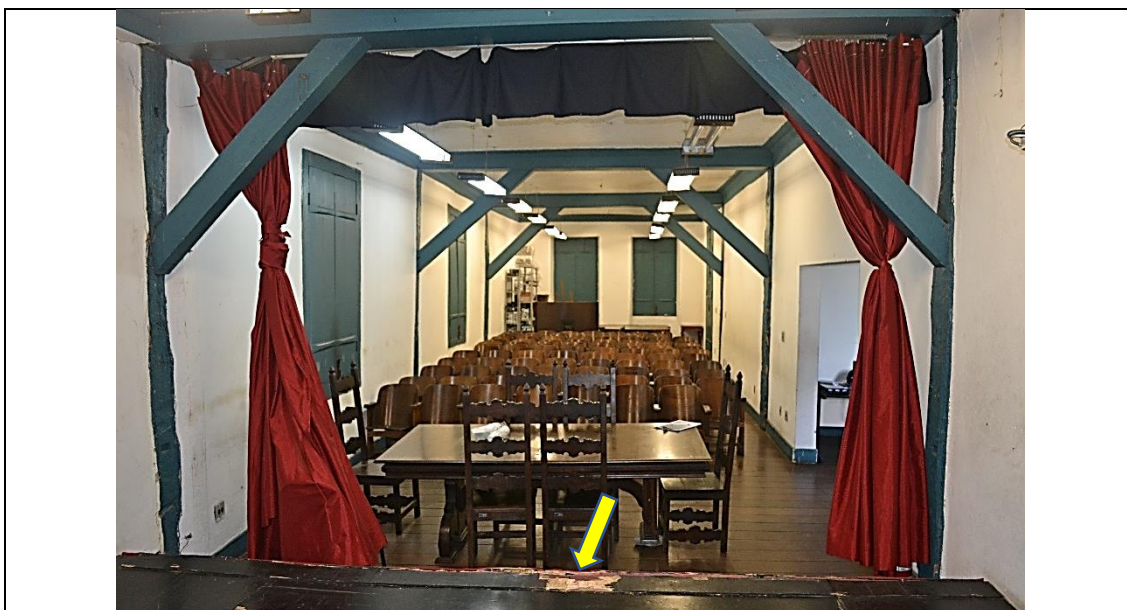
Imagem 45 – Piso assoalhado do palco auditório do pavimento térreo, com degradação por ataques de insetos xilófagos e peças soltas. Fonte: Ney Nolasco.

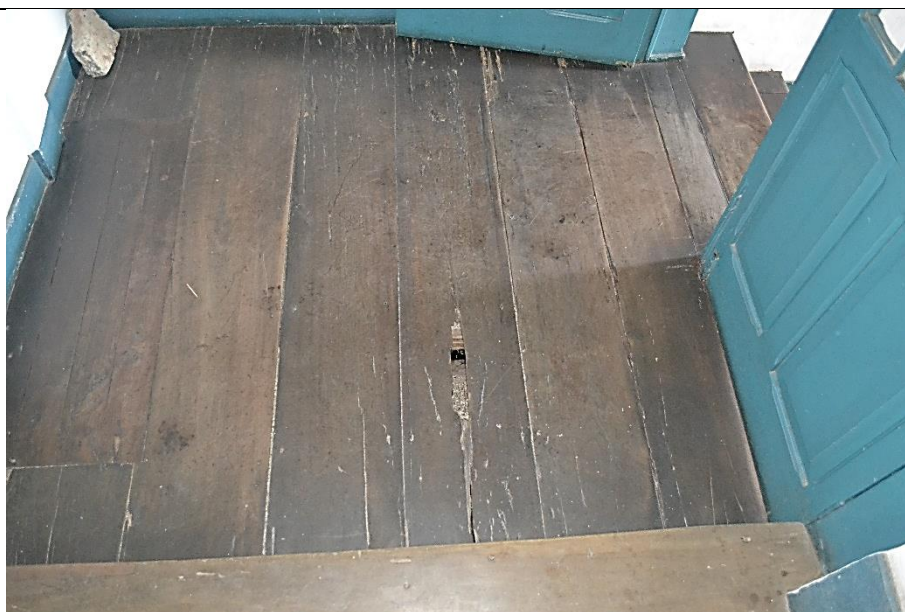
Imagem 46 – Piso assoalhado do pavimento térreo com trincas e lacunas parciais. Fonte: Ney Nolasco.

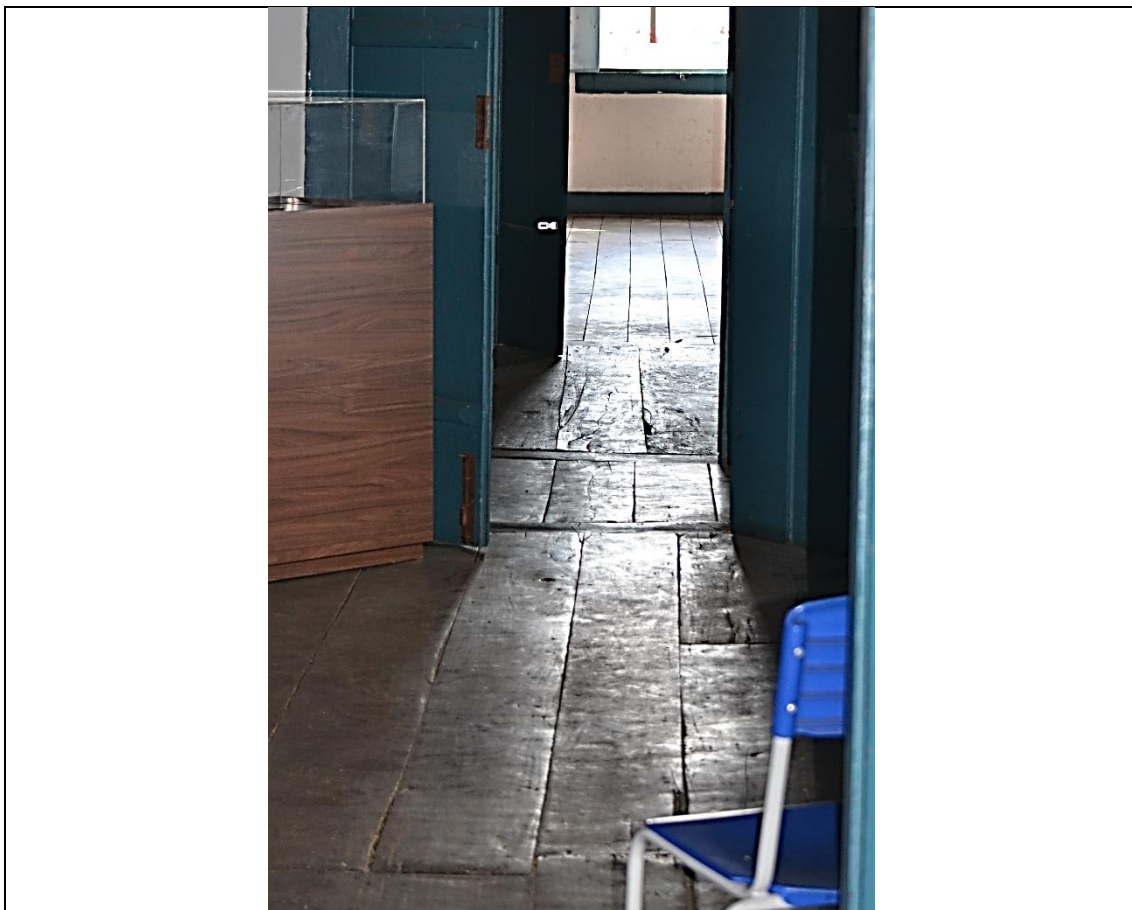
Imagem 47 – Piso assoalhado do pavimento superior com trincas e lacunas parciais. Fonte: Ney Nolasco.

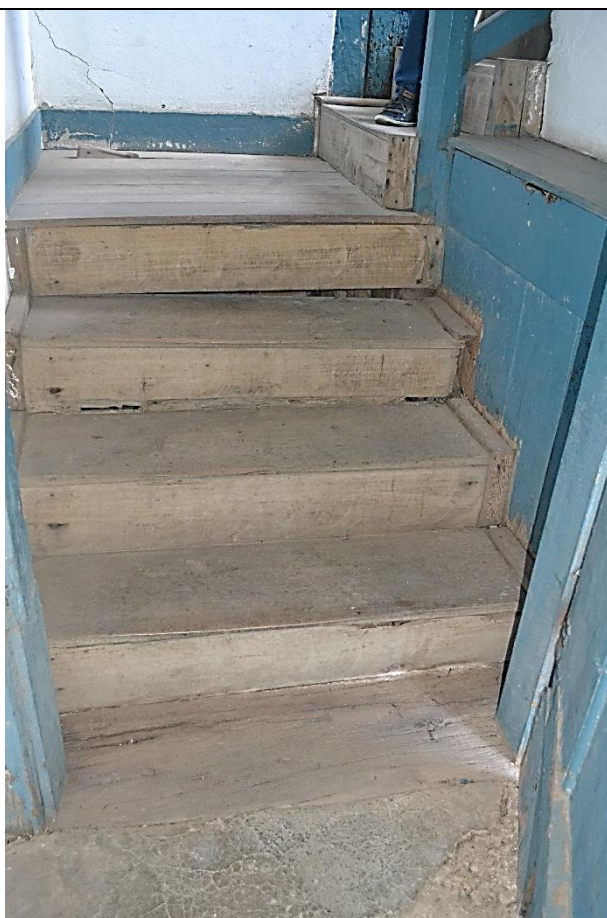
Imagem 50 – Pisos e espelhos de madeira degradados e soltos, existentes na escada dos fundos, do pavimento subsolo de acesso ao térreo. Fonte: Ney Nolasco.
