# LAUDO TÉCNICO ESTRUTURAL

**SOLAR DA BARONESA**

**End.: Rua Direita nº 408, Centro histórico de Santa Luzia – MG**

**SETEMBRO - 2021**

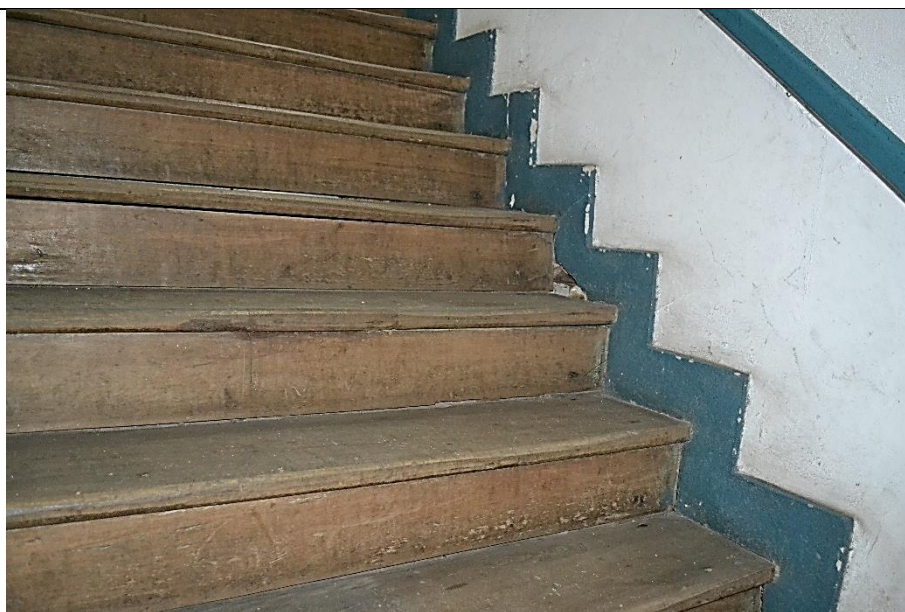
Imagem 51 – Pisos e espelhos de madeira degradados e desnivelados, existentes na escada interna do pavimento térreo, de acesso ao superior. Fonte: Ney Nolasco.

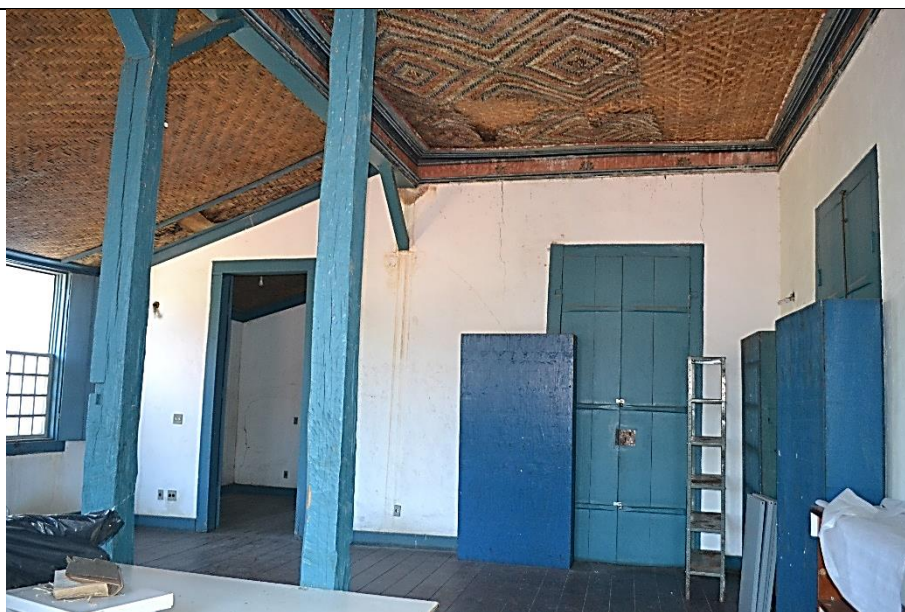
Imagem 54 – Forro em taquara de bambu do pavimento superior parcialmente degradado. Observe também as marcas do escorrimento de águas pluviais nas paredes e as colunas de madeira com fraturas longitudinais. Fonte: Ney Nolasco.

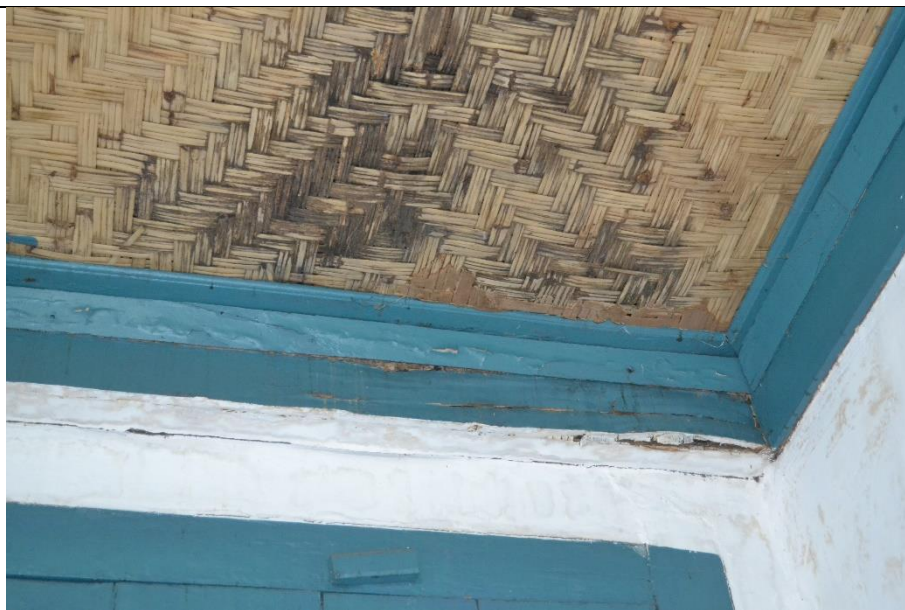
Imagem 55 – Forro feito de taquara de bambu do pavimento térreo, com infiltração de águas pluviais, com degradação, inclusive do rodapê e da parede. Fonte: Ney Nolasco.
