PROJETO ARQUITETÔNICO DE RESTAURAÇÃO

SOLAR TEIXEIRA DA COSTA – COBERTURA

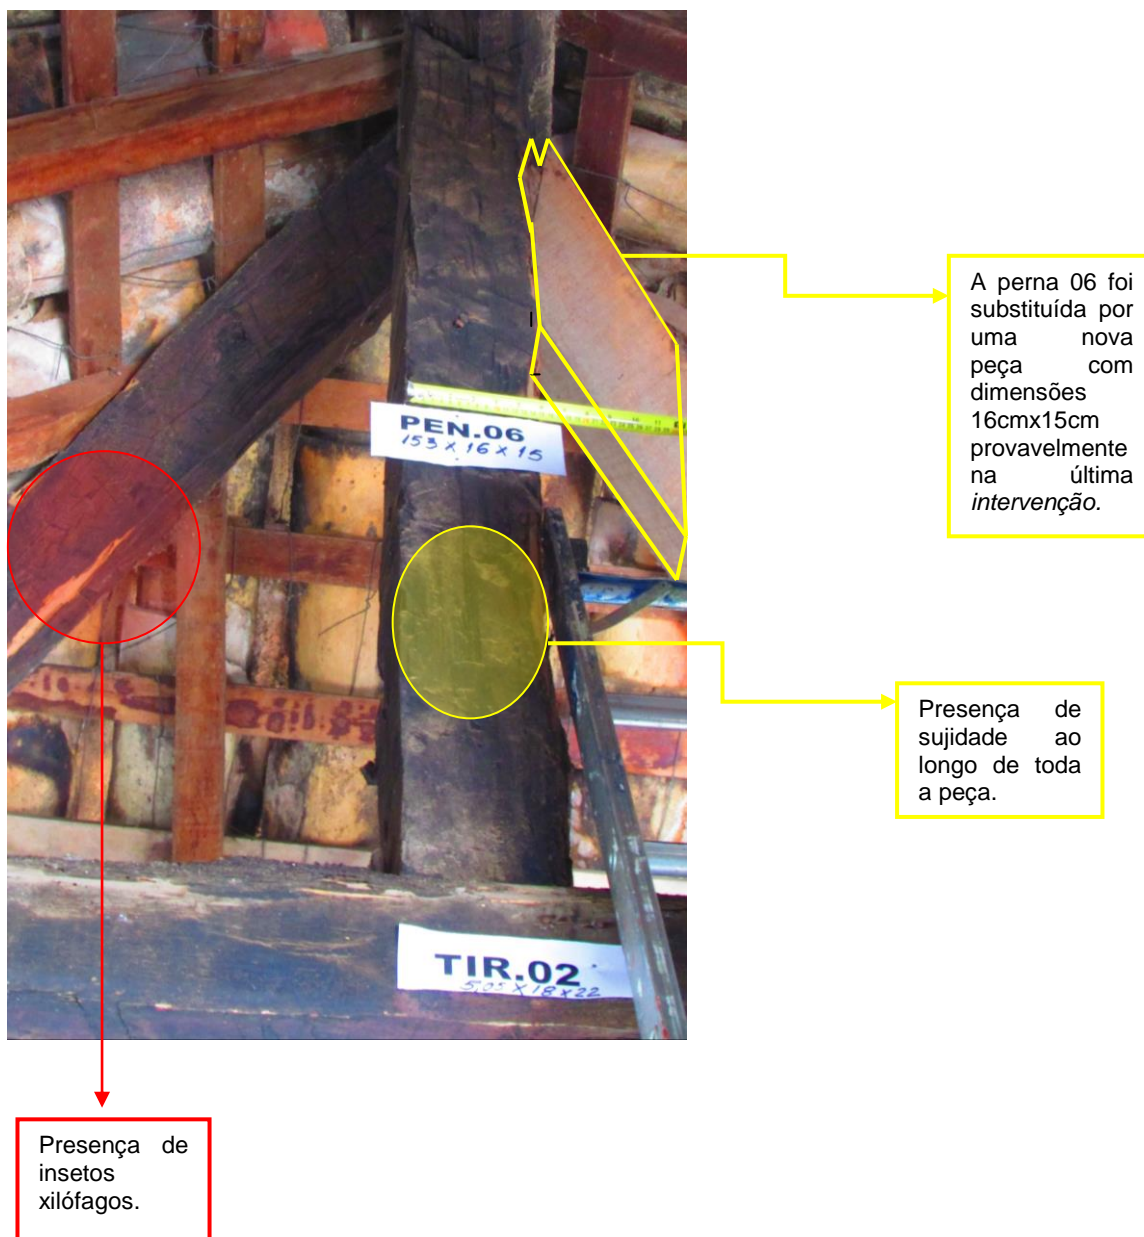
Figura 7 Vista interna da cobertura com anomalias nas partes especificadas..
Foto: Gabriel Vidal, 12/11/18.

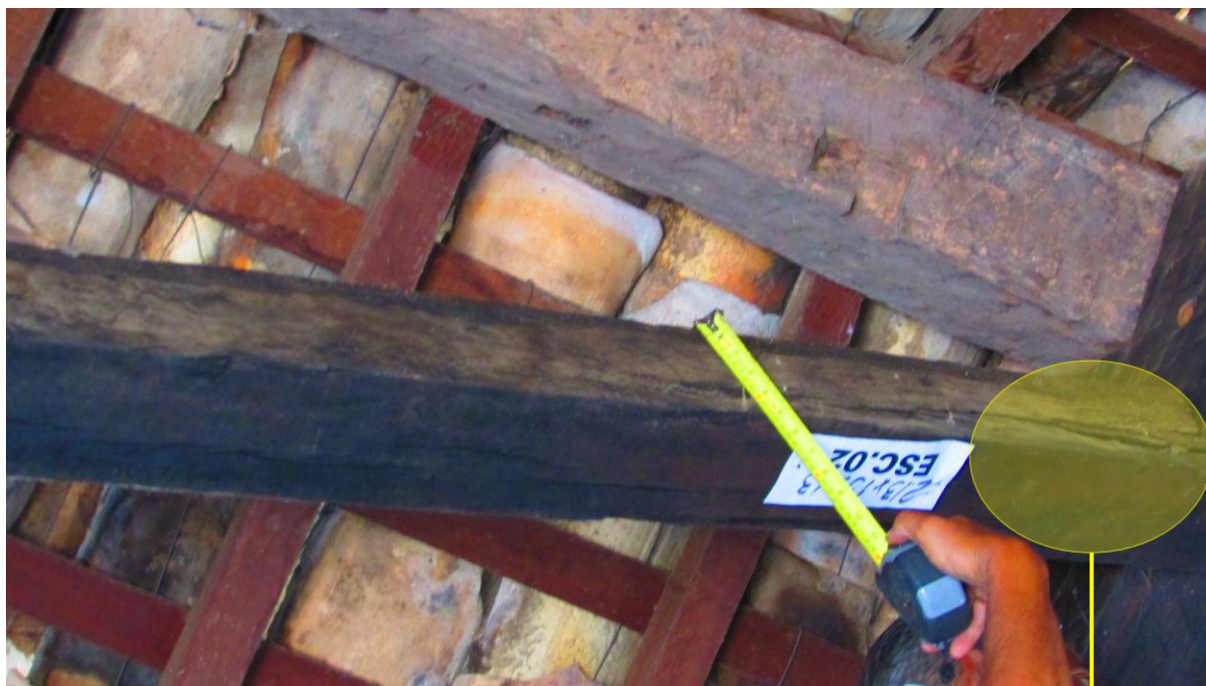
Escora na diagonal exercendo o trabalho de travamento entre o frechal e a cumeeira. A peça apresenta bom estado de conservação, porém os encaixes apresentam apodrecimento e fissuração.

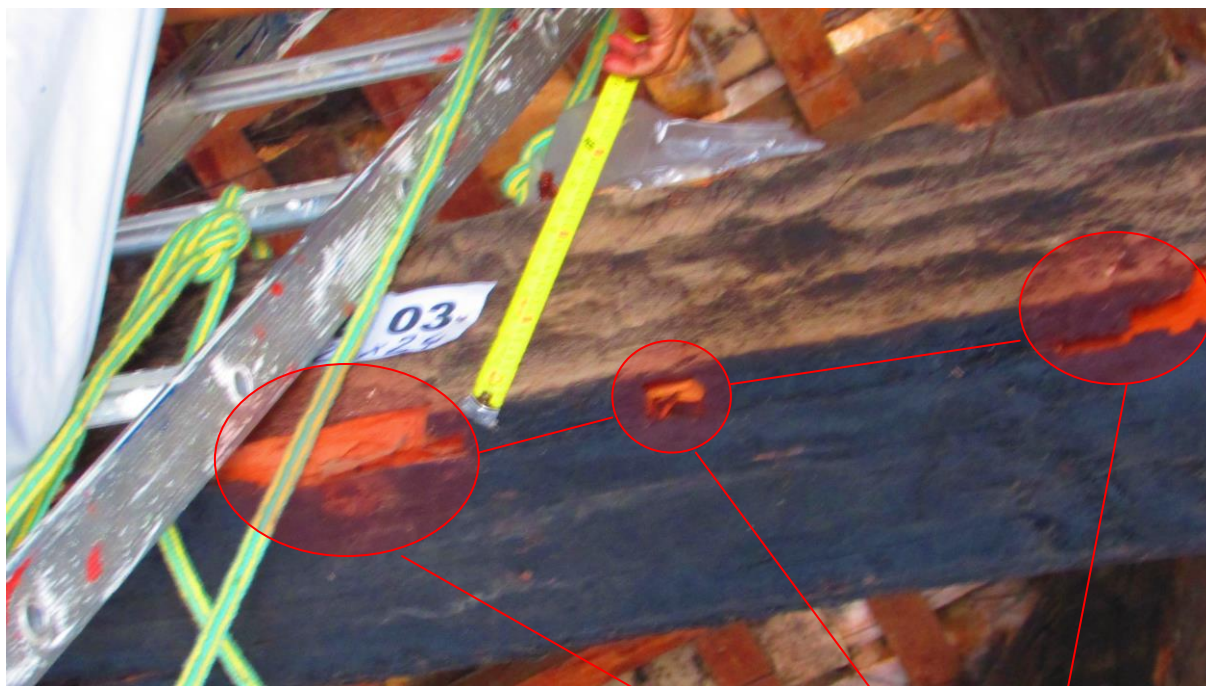
Abaixo do nível do frechal foi identificado vários pontos de colônias xilófagos. Apodrecimento visível da peça causando o enfraquecimento estrutural da cobertura.

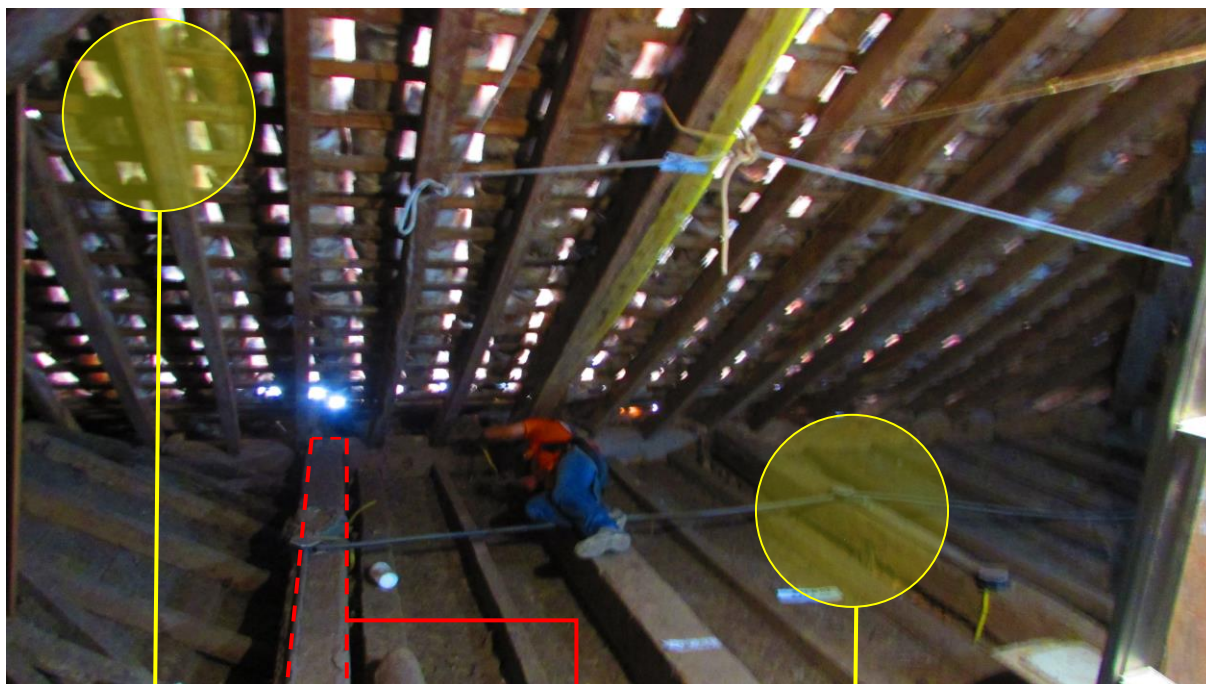
Caibro da espécie canela. Com presença de infiltração, sujidade perda de encaixe.

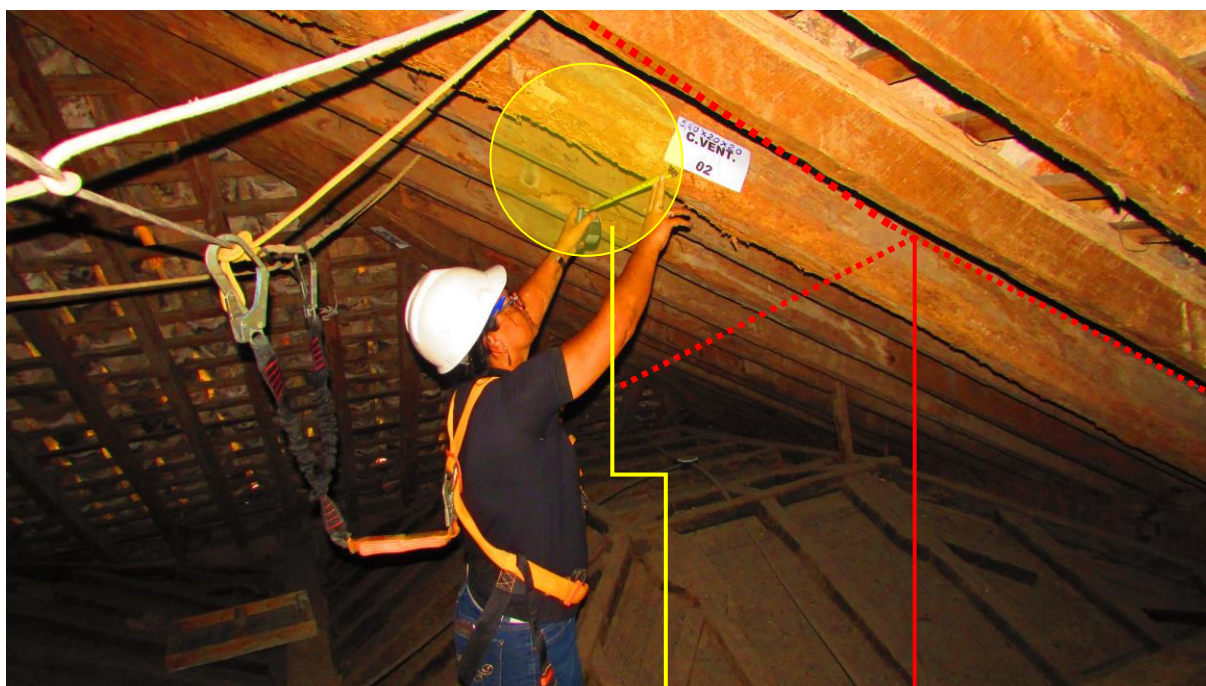
Peça
Contraventamento
com galerias de
xilófagos

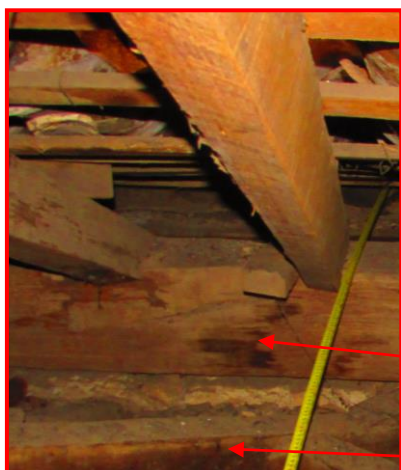
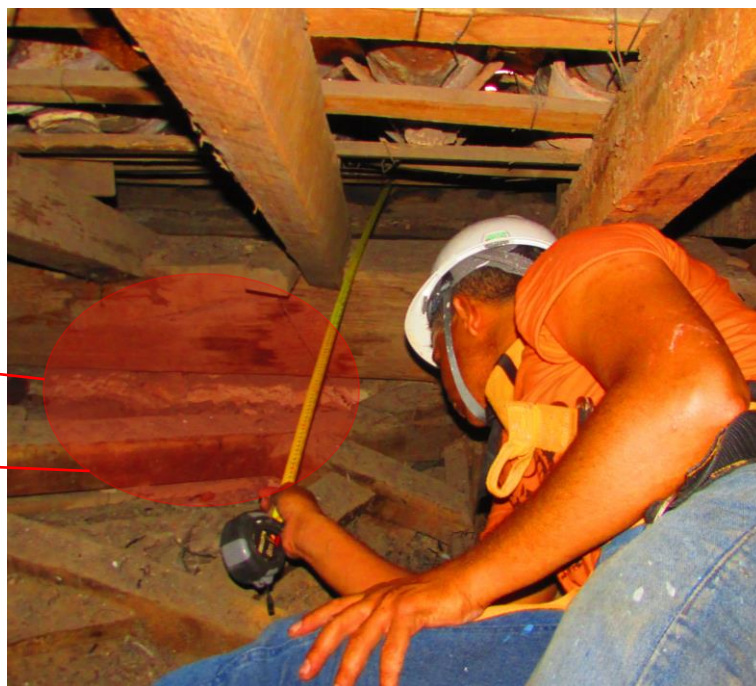
Pontos de infiltração causados por telhas quebradas. Essa infiltração contribui para o apodrecimento do forro Artístico.

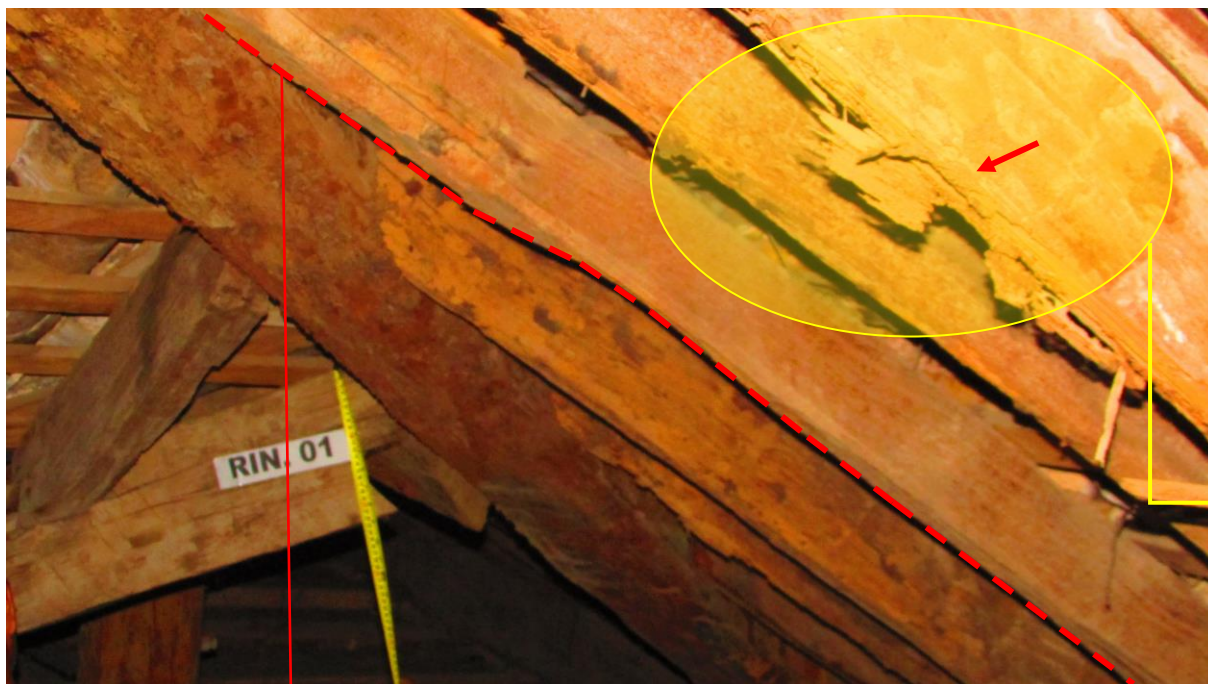
Flamblamento do espigão devido o apodrecimento da peça.

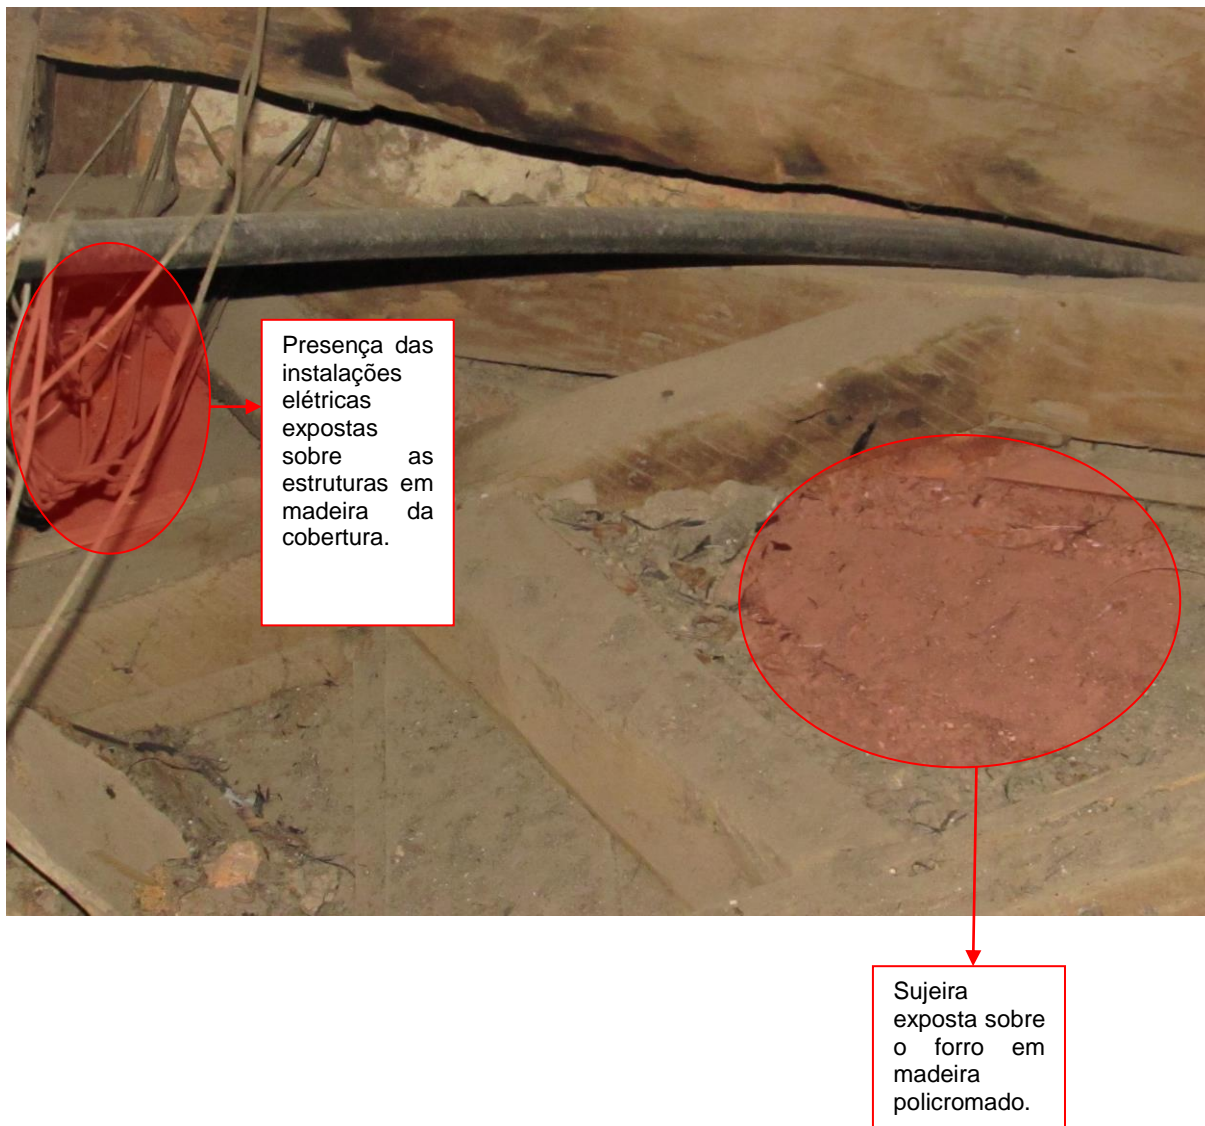
Figura 27 Vista interna da cobertura, com anomalias especificadas.
Foto: Gabriel Vidal, 12/11/18.

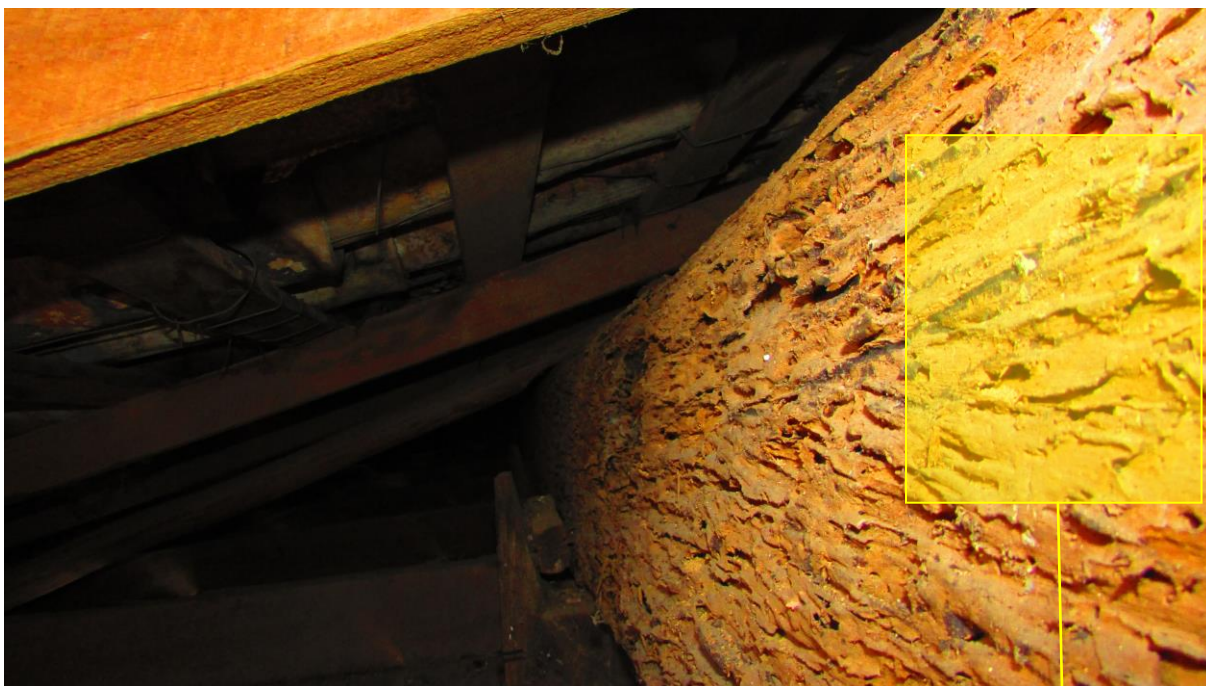
Vista do frechal com infestação de xilófagos.

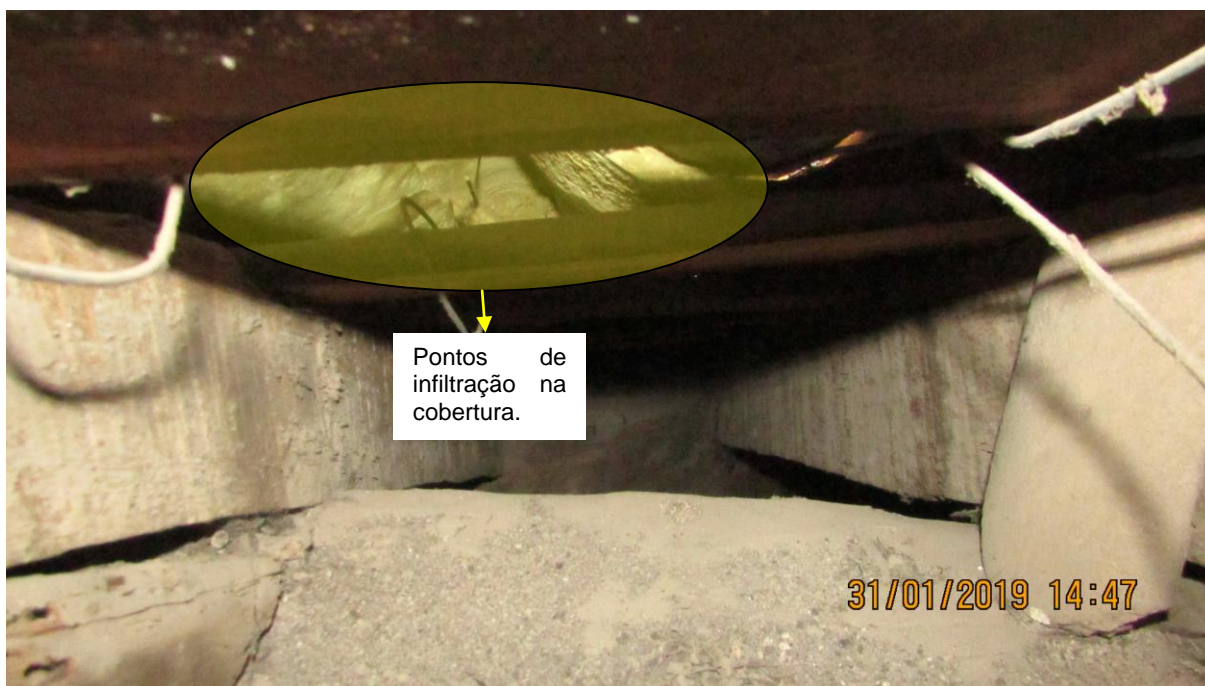
Figura 35 Vista interna da cobertura, com anomalias especificadas.
Foto: Gabriel Vidal, 12/11/18.

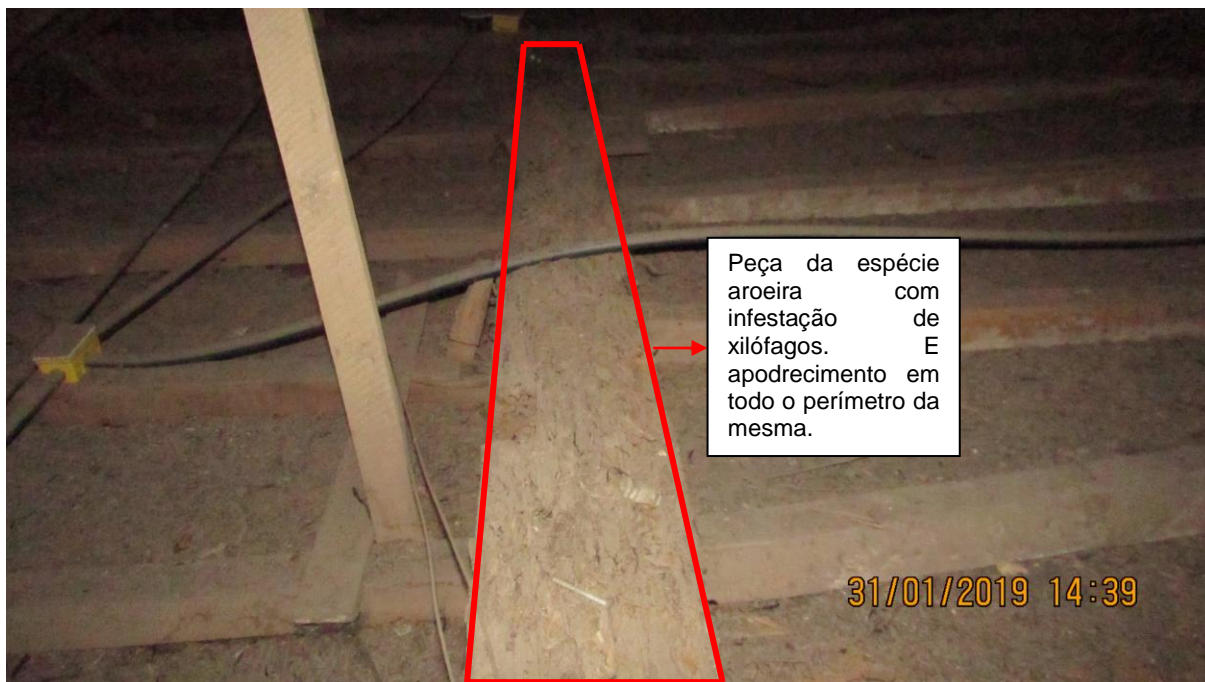
Figura 36 Vista interna da cobertura, com anomalias especificadas.
Foto: Gabriel Vidal, 12/11/18.

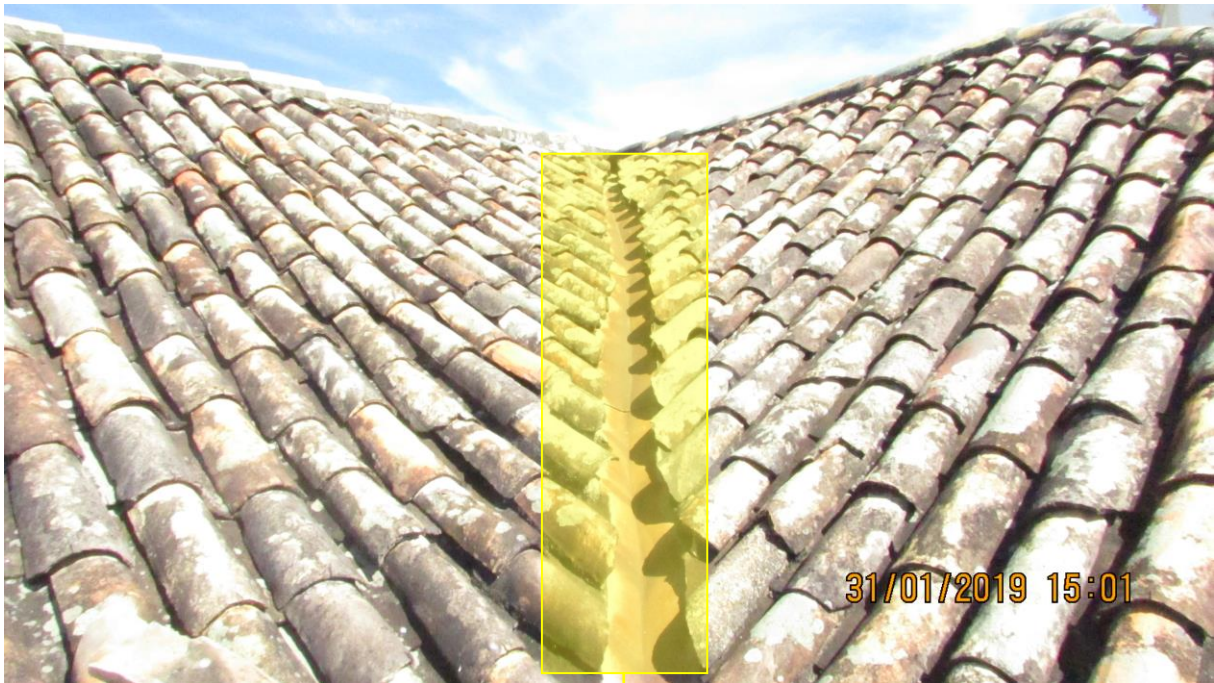
Rincão em avançado estado de oxidação.
Em alguns pontos apresentam
infiltrações.

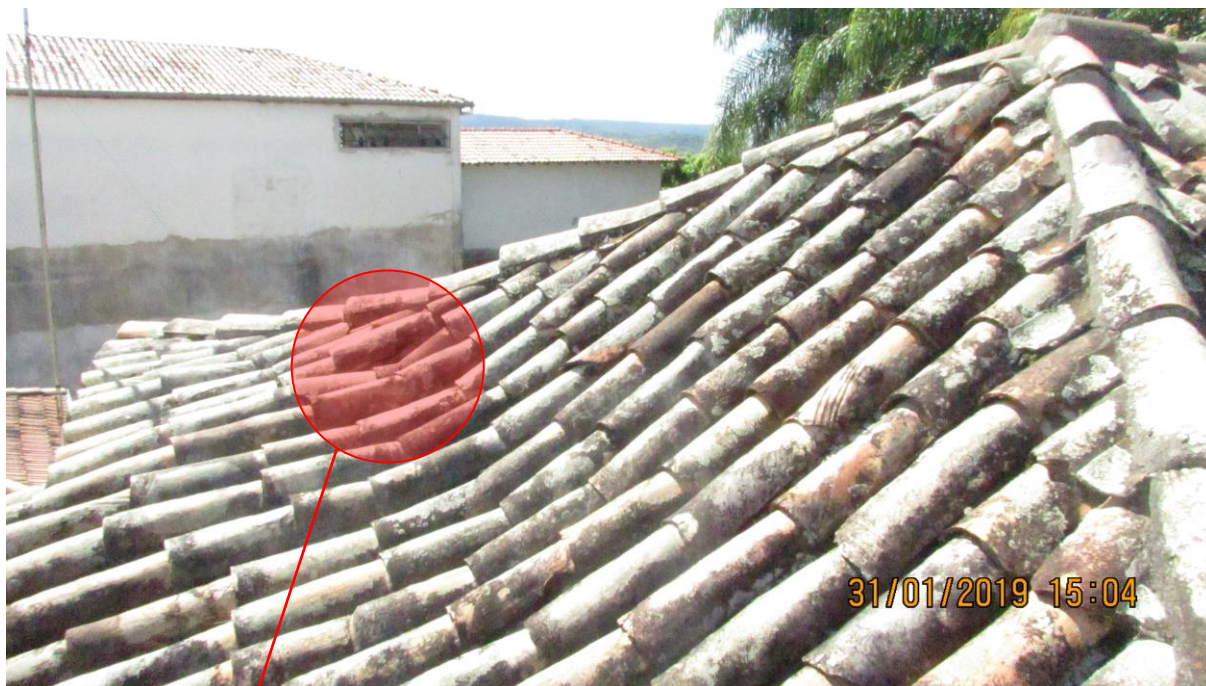
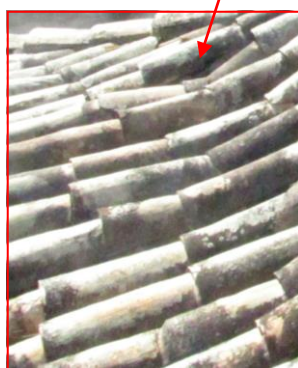
A foto ao lado mostra o flambamento na cobertura proveniente de caibros apodrecidos.

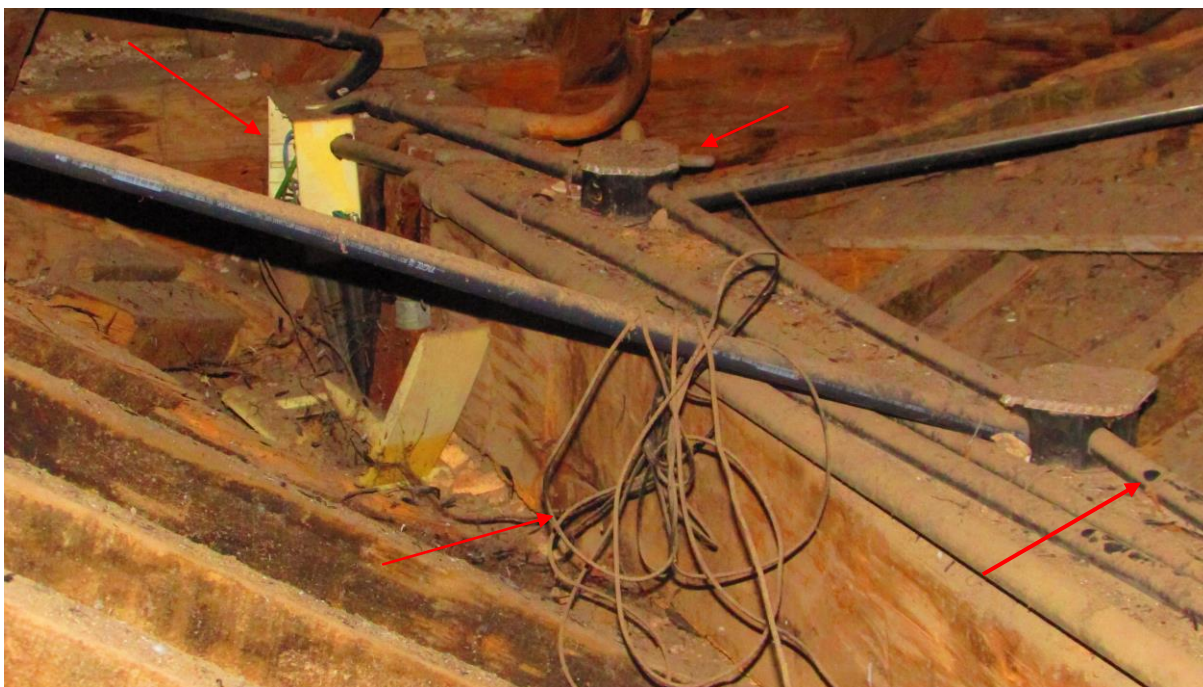
Figura 39 Vista interna da cobertura.
Foto: Gabriel Vidal, 12/11/18.

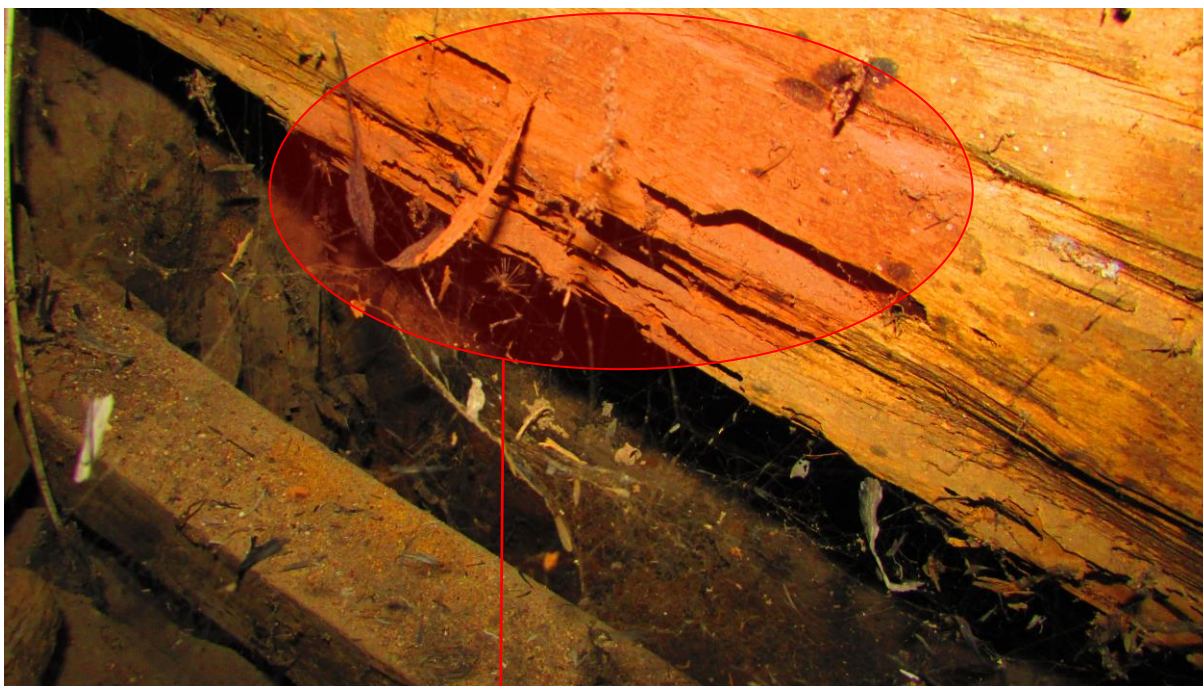
A foto acima mostra o apodrecimento do frechal de sustentação dos pontaltes da cobertura. Podendo vir a ruir a qualquer momento.

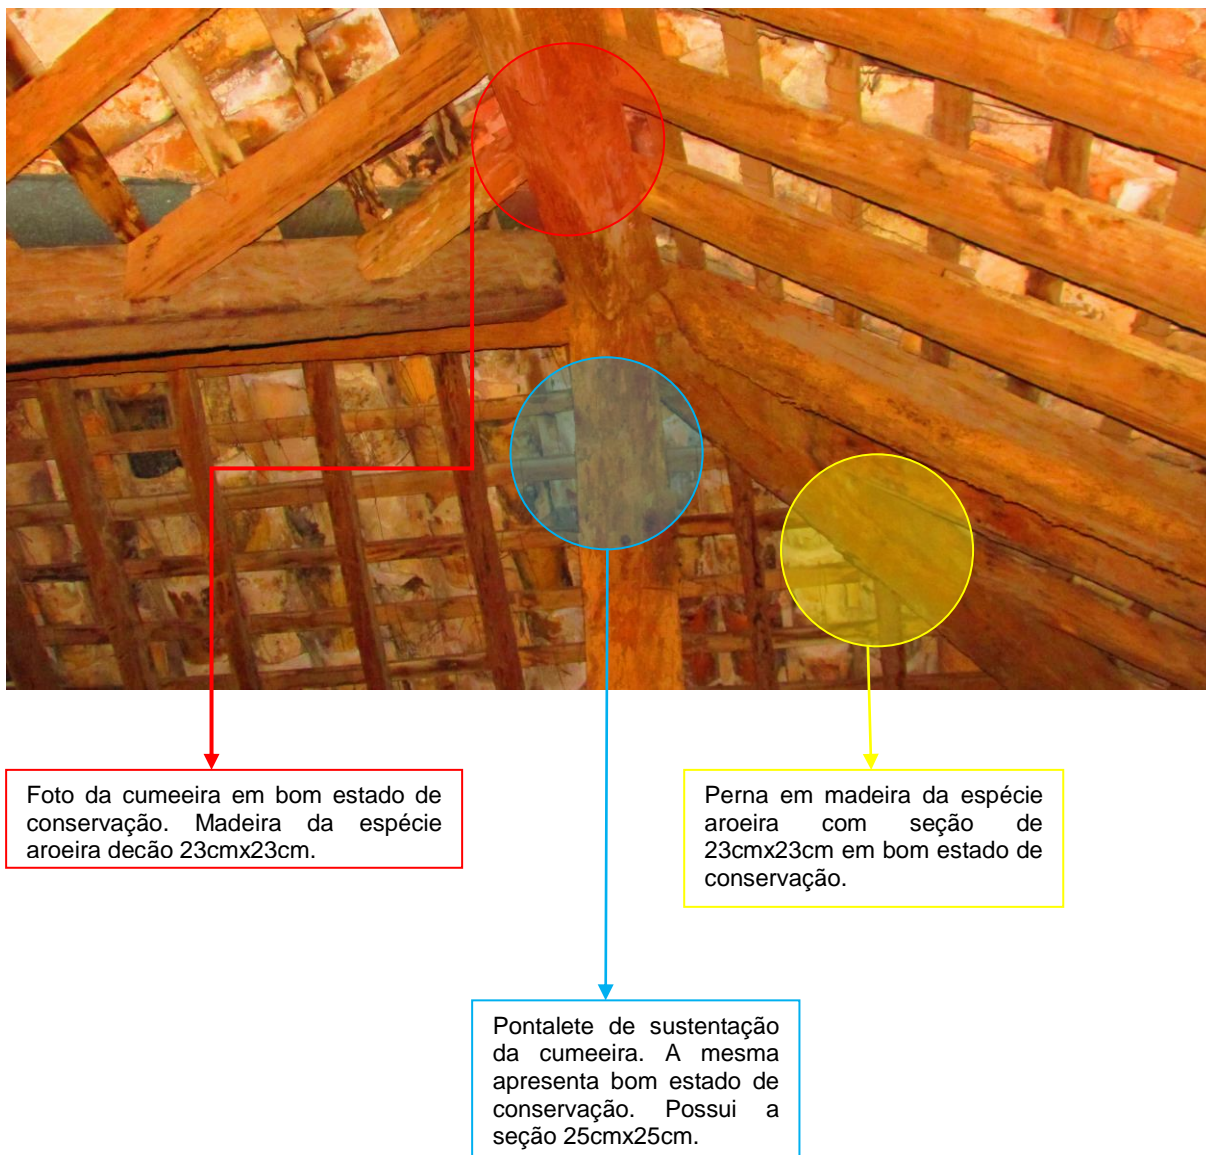
Figura 41 Vista interna da cobertura.
Foto: Gabriel Vidal, 12/11/18.

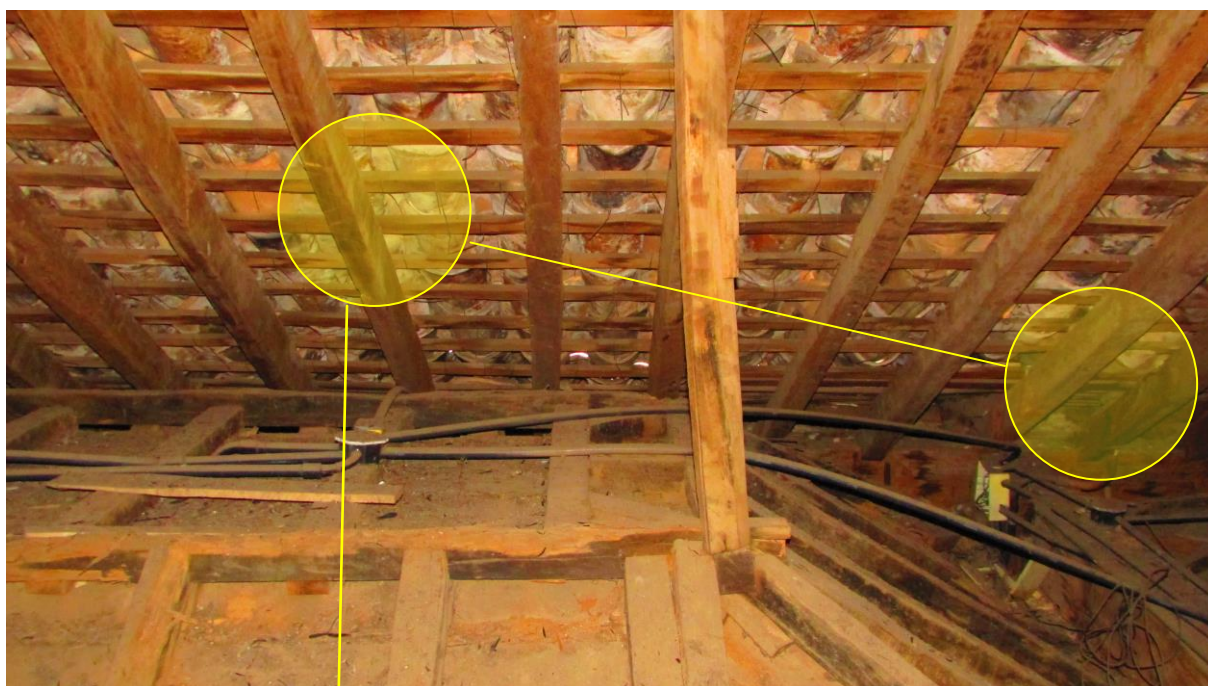
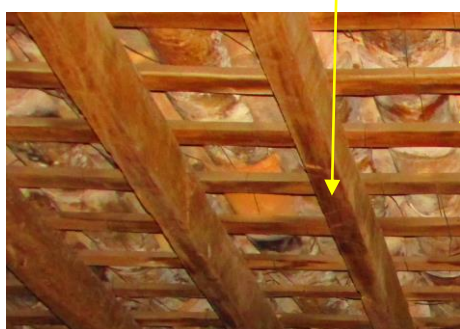
Presença de infiltração nos caibros contribuindo para o apodrecimento do forro policromado.

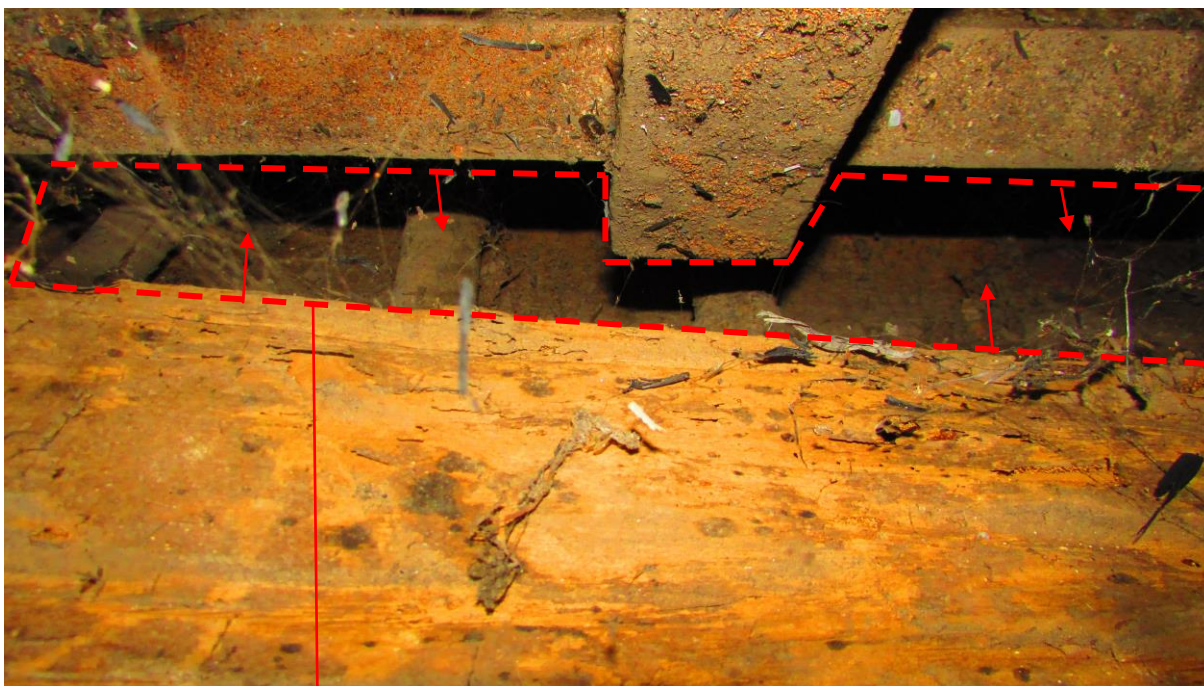
A demarcação vista na foto mostra o desprendimento do forro policromado do frechal ocasionando pressão nas taboas provocando o esmagamento das mesmas. Tendo em vista que as taboas estão secas e fragilizadas.

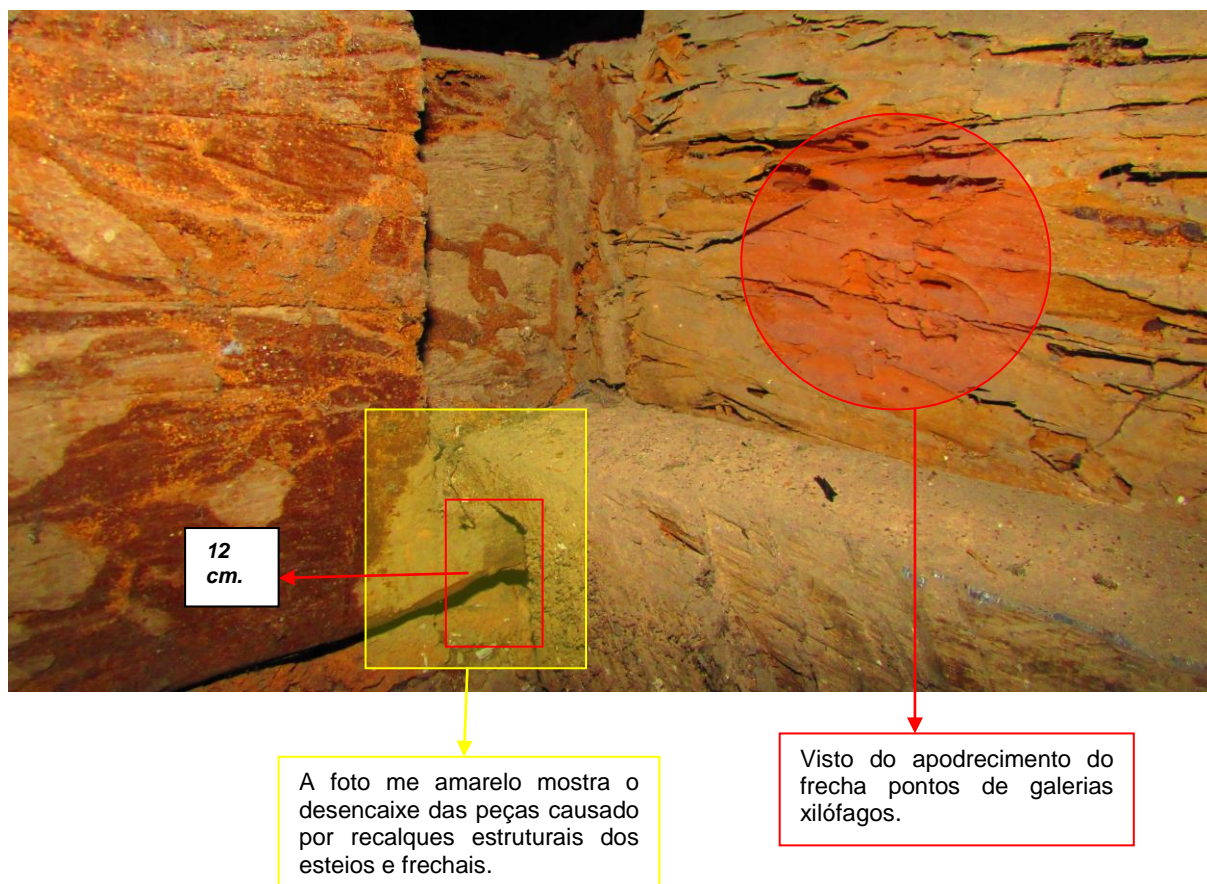
Figura 44 Vista interna da cobertura mostrando anomalias especificadas.
Foto: Gabriel Vidal, 12/11/18.

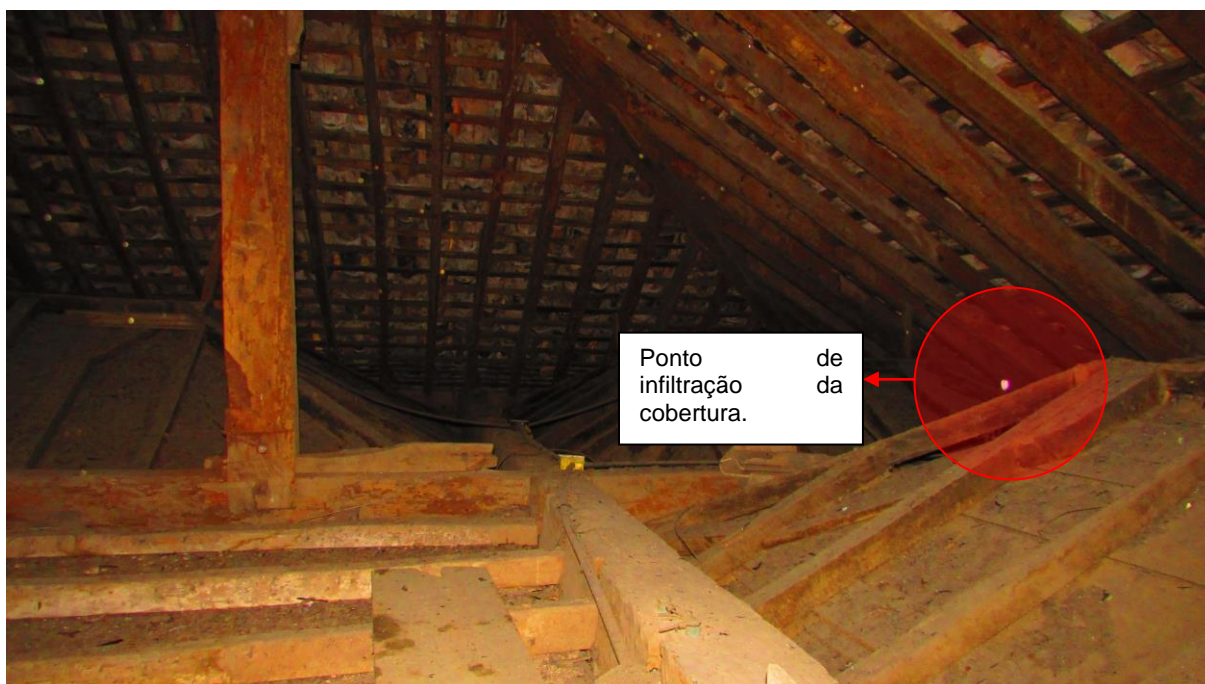
Figura 45 Vista interna da cobertura mostrando pontos de infiltração.
Foto: Gabriel Vidal, 12/11/18.

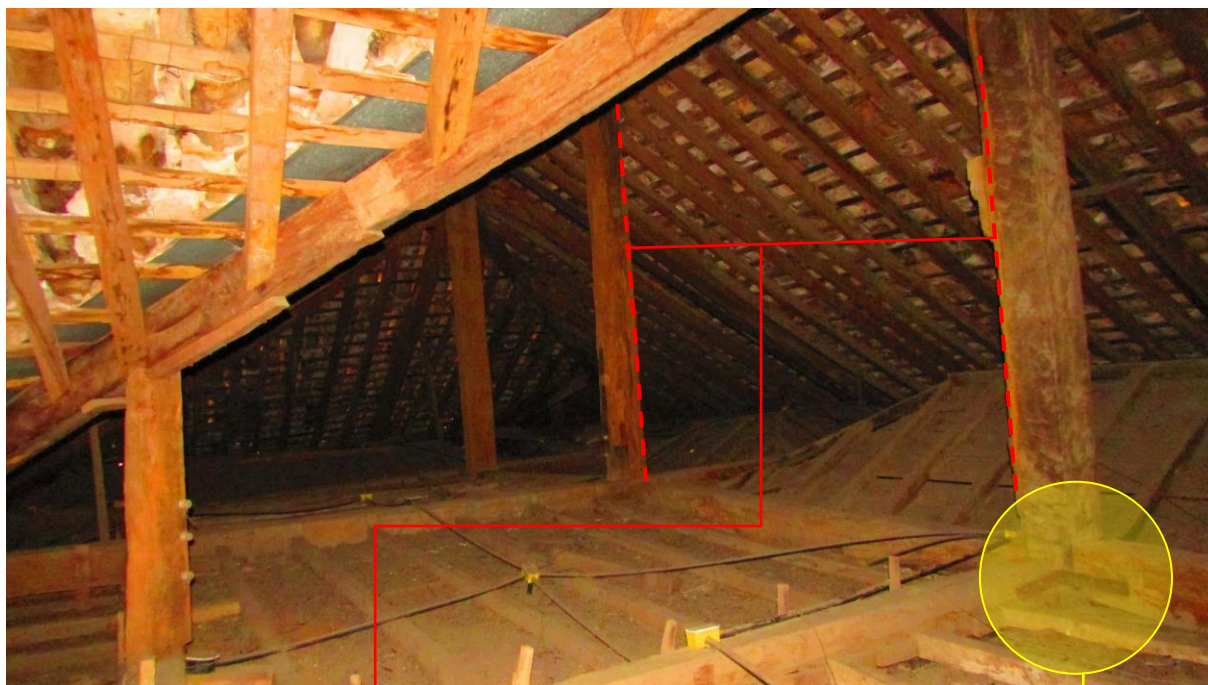
Os traços sob as laterais dos pontalotes mostram os desaprumos causado pela recalque dos esteios. Desaprumo com 8cm voltado para oeste.
