# **PROJETO DE CONSERVAÇÃO E RESTAURAÇÃO ELEMENTOS ARTÍSTICOS INTEGRADOS**

## **SOLAR TEIXEIRA DA COSTA**

### **SANTA LUZIA – MG**

#### **PARTE 1**

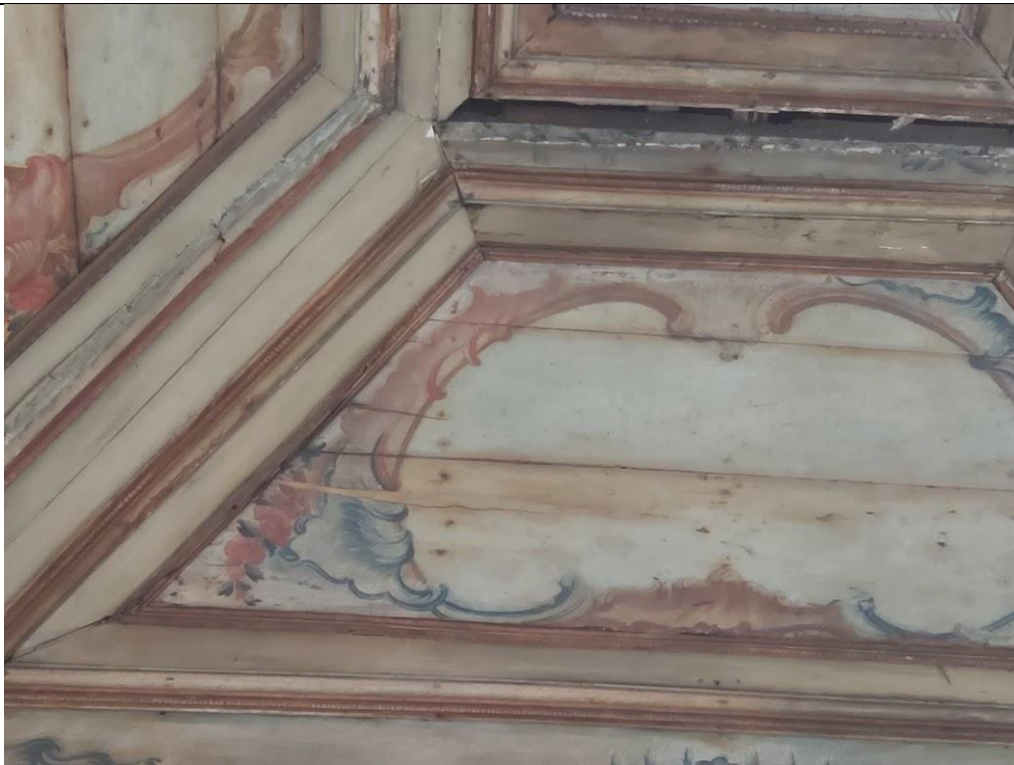
Detalhe do forro de gamela da Sala 01 observando as perdas de frisos nas faces do lado oeste e central.

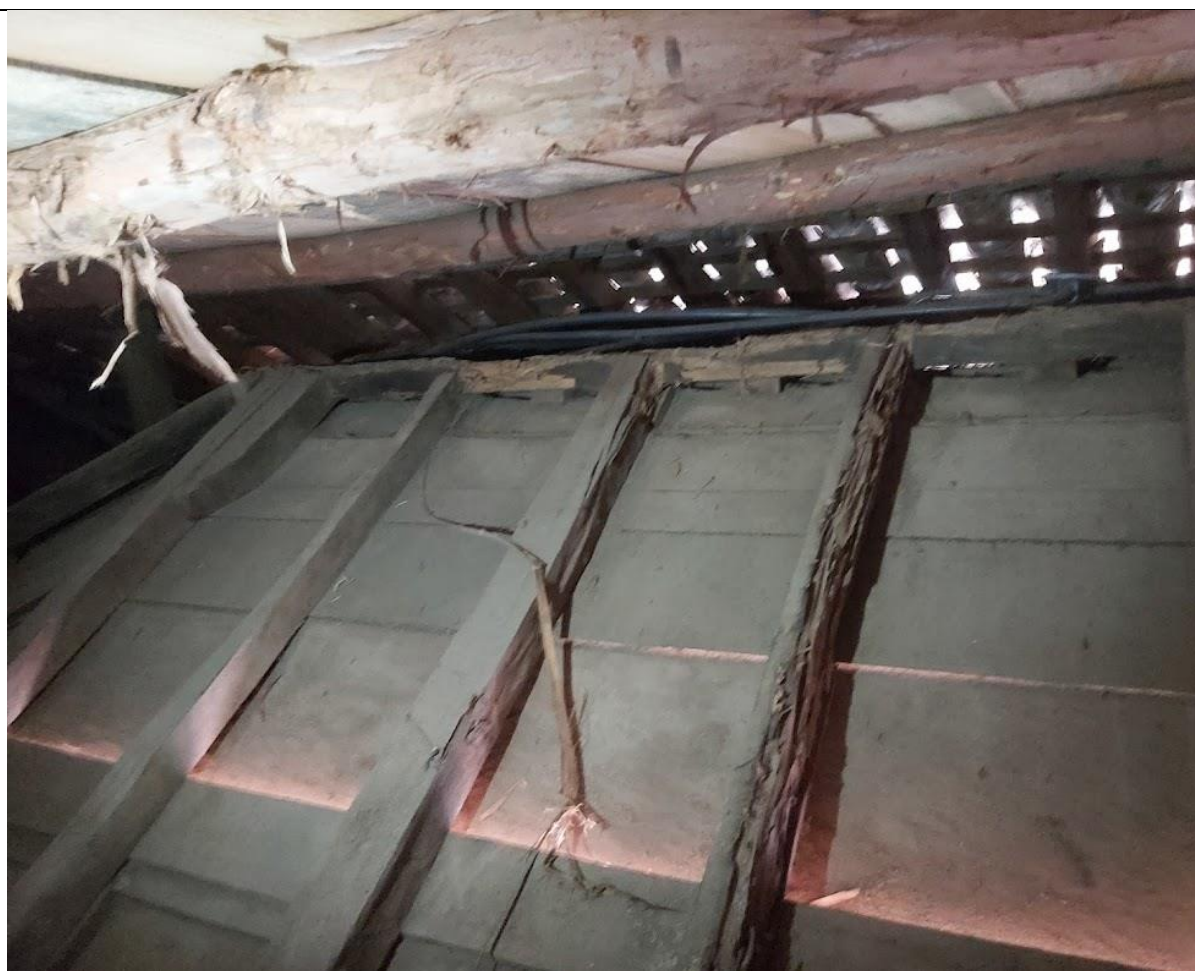
Detalhe do verso do forro da Sala 01 notando-se o bom estado em que se encontram as tábuas e a estrutura havendo danos pontuais como alguns caibros com perdas pela infestação de cupins e pela penetração de águas pluviais. A limpeza mais pesada da parte posterior foi realizada na presente intervenção de restauro arquitetônico.

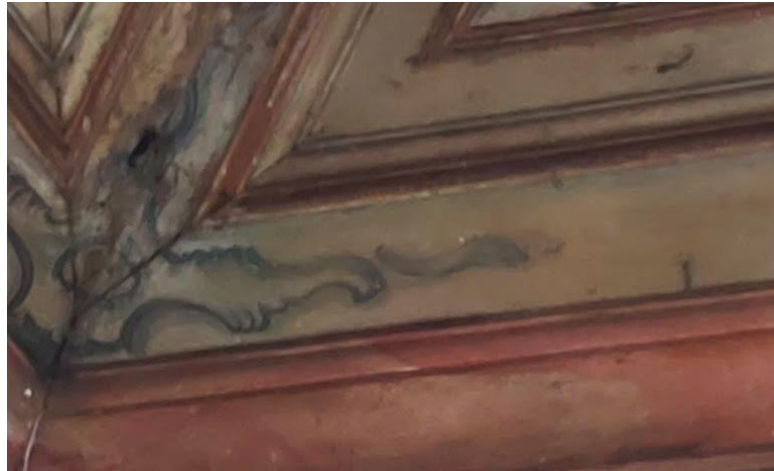
Detalhe do forro de gamela da Sala 1 apresentando área de podridão e perda no suporte.

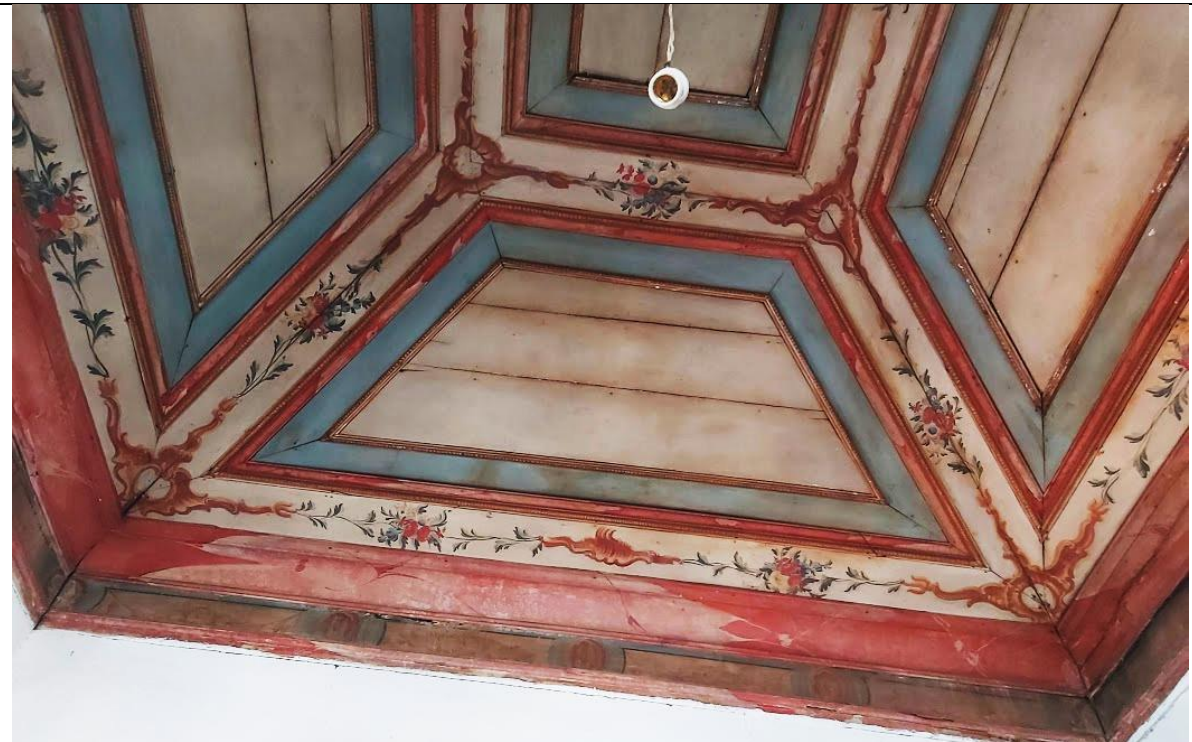
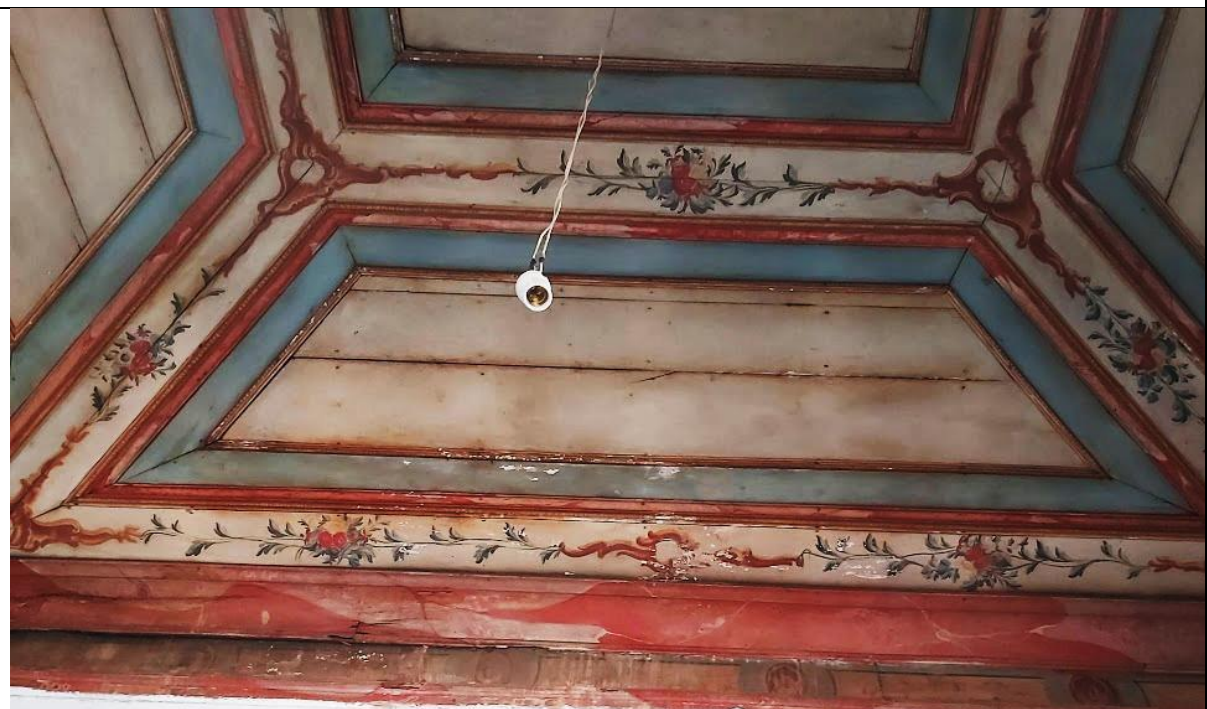
Detalhes do Forro de gamela da Sala 18 notando-se pequenas rachaduras no suporte, pregos oxidados, frisos em processo de desprendimento e manchas e sujidades aderidas na policromia.

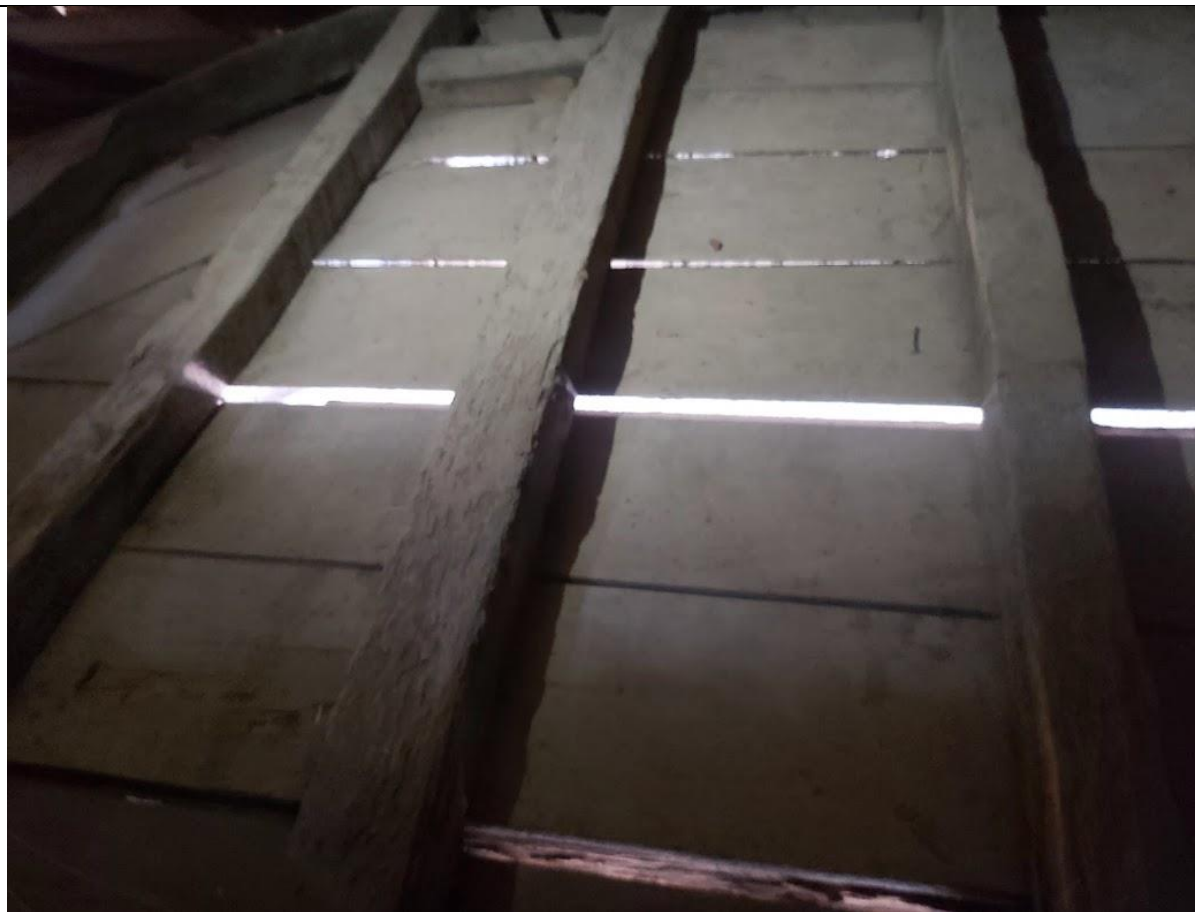
Parte posterior do forro de gamela da Sala 18 observando-se que as tábuas e a estrutura se apresentam em bom estado de conservação, com alguns poucos danos devido às infiltrações de águas pluviais e à infestação de xilófagos (cupins) .

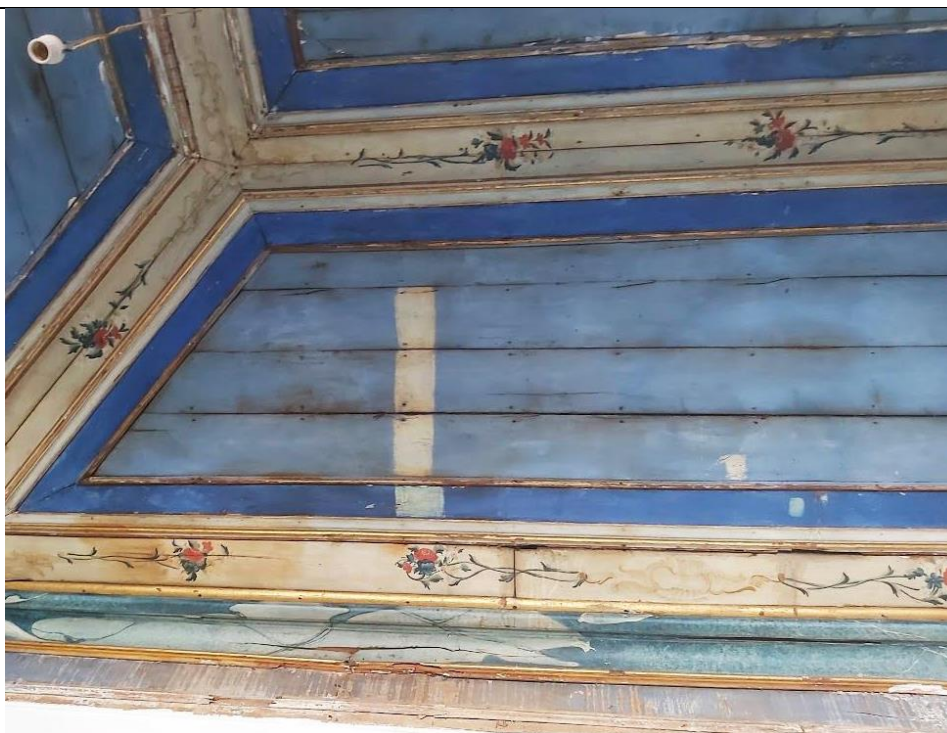
Aspecto da face oeste do forro notando-se prospecção feita em intervenção anterior e frisos com perdas devido ao ataque de cupins.

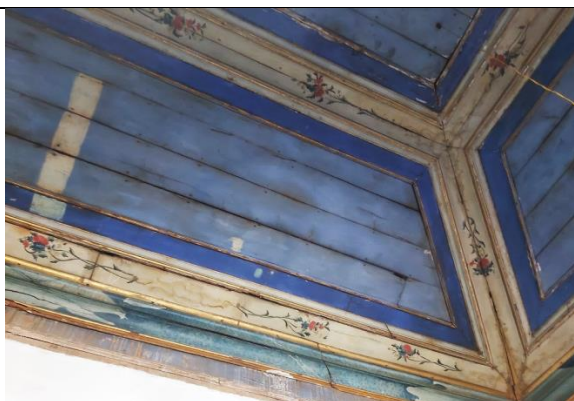
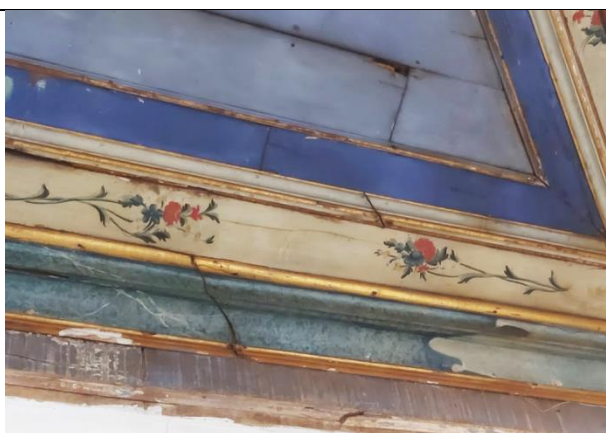
Detalhes da face oeste do forro da Sala 15 apresentando áreas de junções das tábuas e frisos, perdas nas camadas de pintura e de douramento devido a infiltrações de água, pregos oxidados e sujidades aderidas.

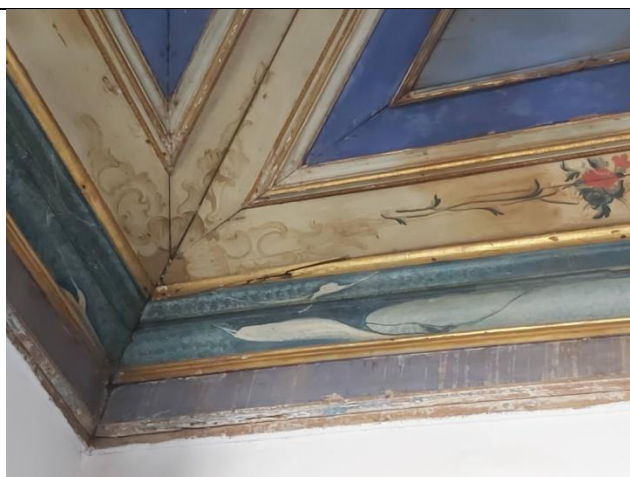
Detalhe do forro da Sala 15 notando-se friso dourado rachado pela inserção inadequada de pregos em intervenção anterior.

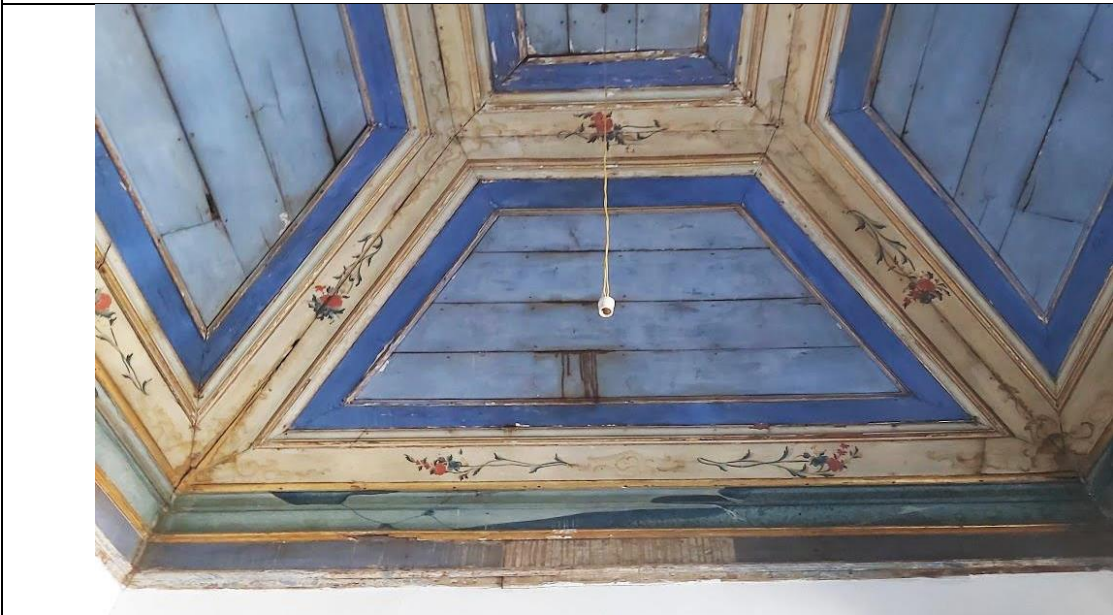
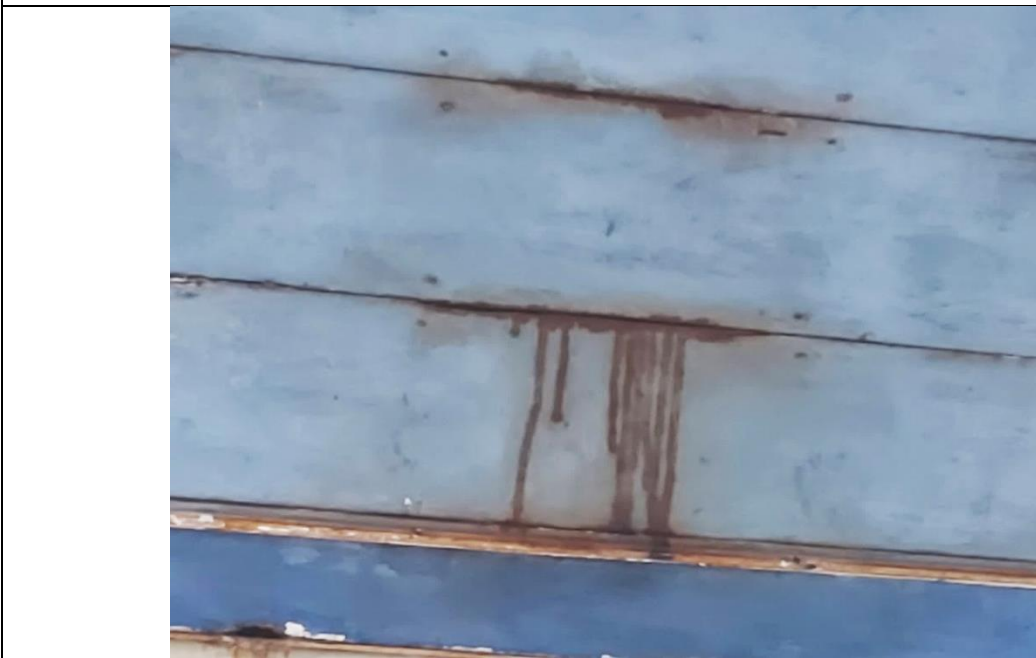
Detalhes da face norte do forro de gamela da Sala 15 notando-se manchas de escorrimento de uma resina escura, pregos oxidados, muitas sujidades aderidas na policromia e perdas e processo de desprendimento na camada de douramento.

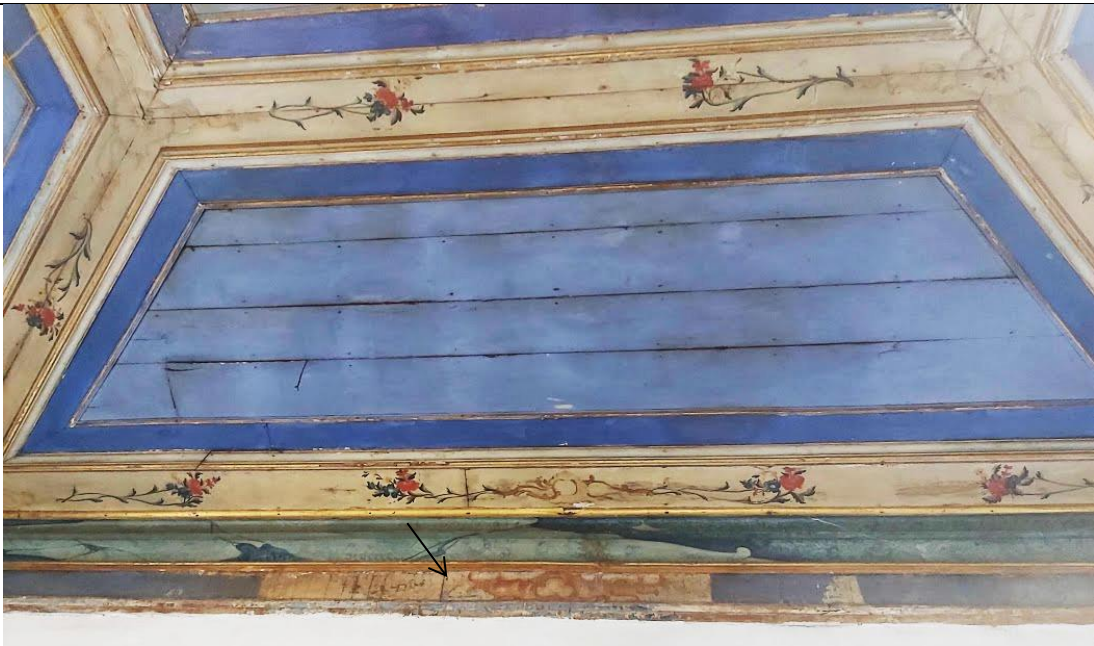
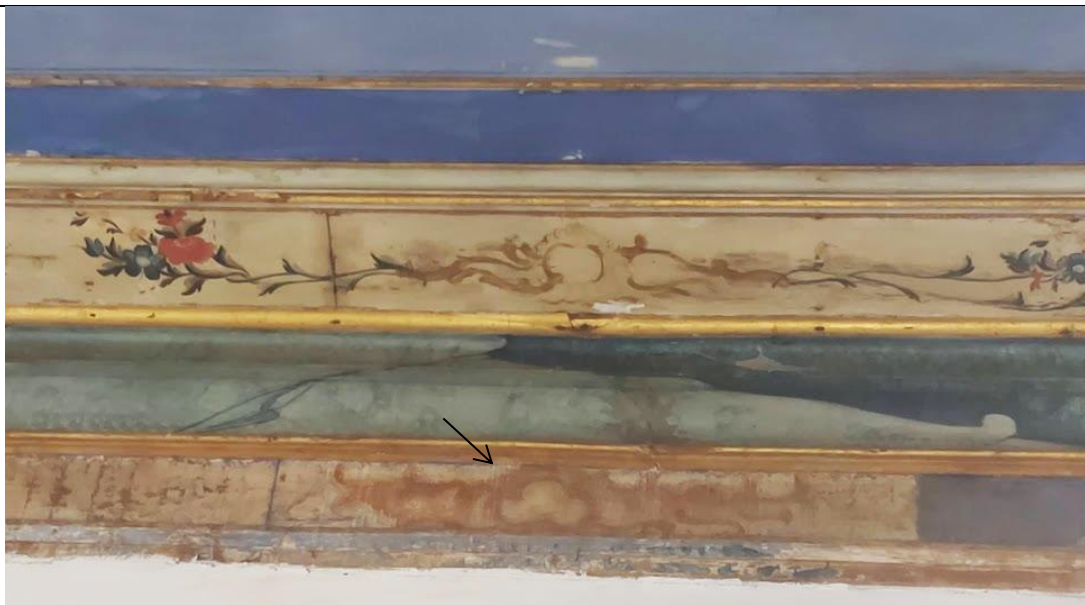
Detalhe da face leste do forro de gambela da Sala 15 notando-se prospecção feita em intervenção anterior na faixa azul escura cinzenta do arremate inferior da cimalha. Observa-se que há uma pintura artística subjacente em tons terrosos, muito suja e com perdas e escorrimientos de água.

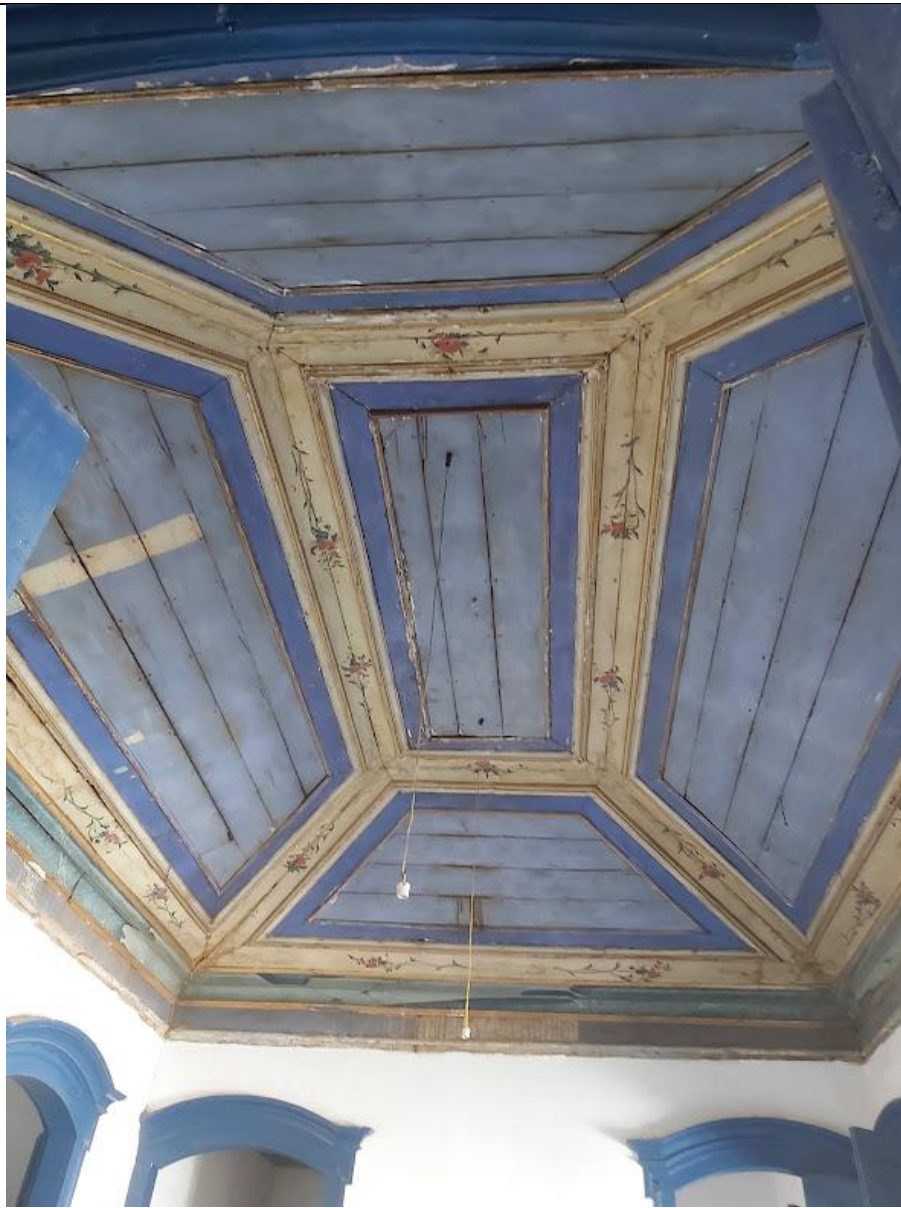
Aspecto atual do forro de gamela da Sala 15 notando-se a instalação elétrica inadequada com a utilização de fiação paralela e bocais para lâmpadas.

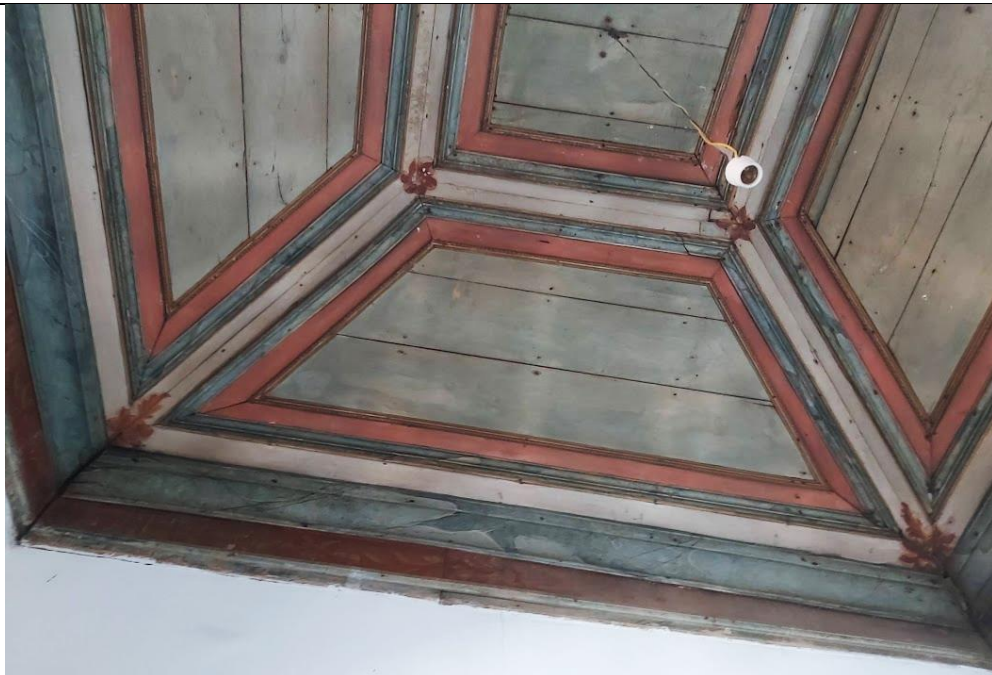
Detalhes do forro de gamela da Sala 14 observando-se muitos pregos oxidados e perdas de suporte nas molduras.

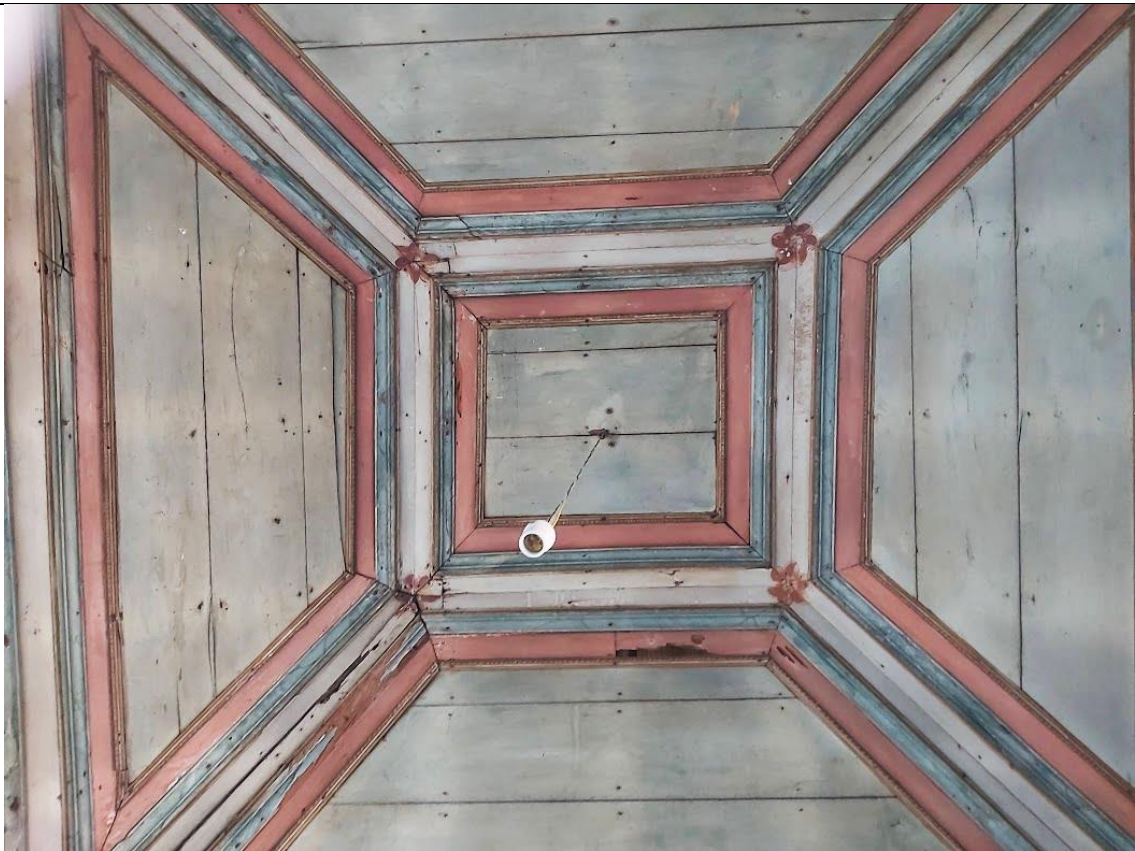
Detalhe da área central do forro de gamela da Sala 14 observando-se muitos pregos oxidados e perdas de suporte nas molduras.

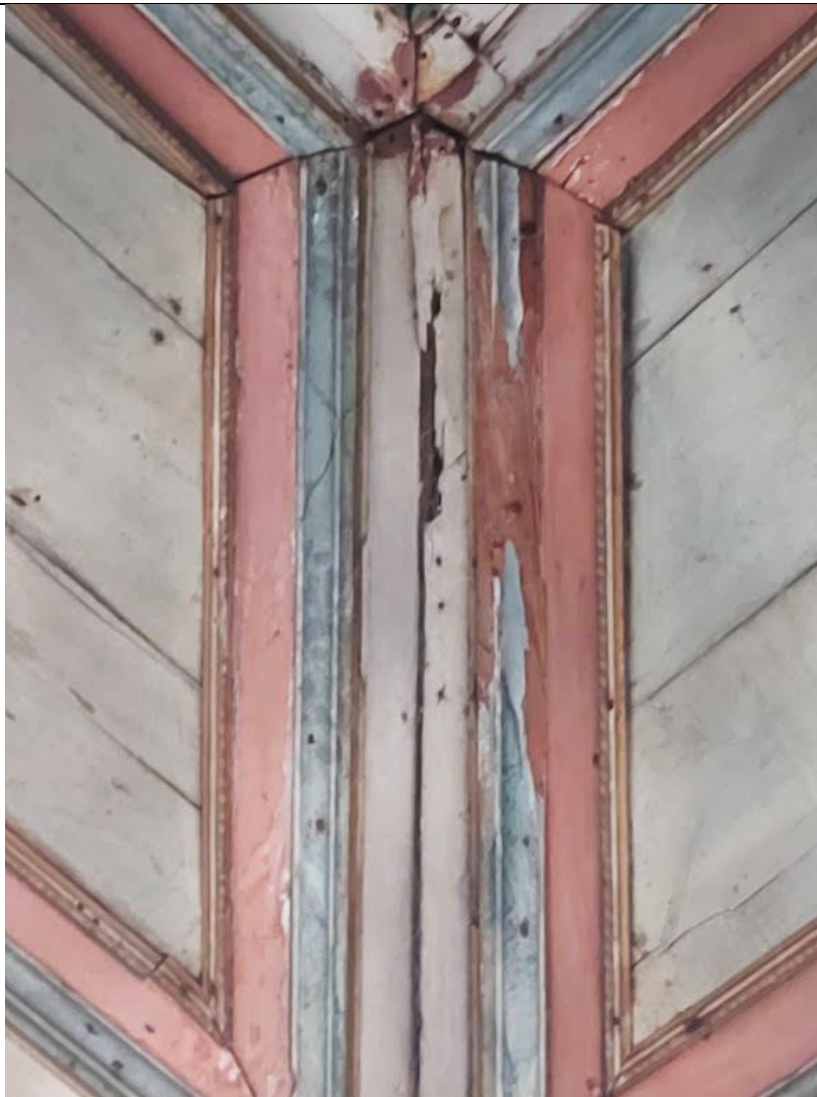
Detalhe do forro de gamela da Sala 14 apresentando grande quantidade de pregos oxidados, áreas apodrecidas, perdas e rachaduras no suporte.

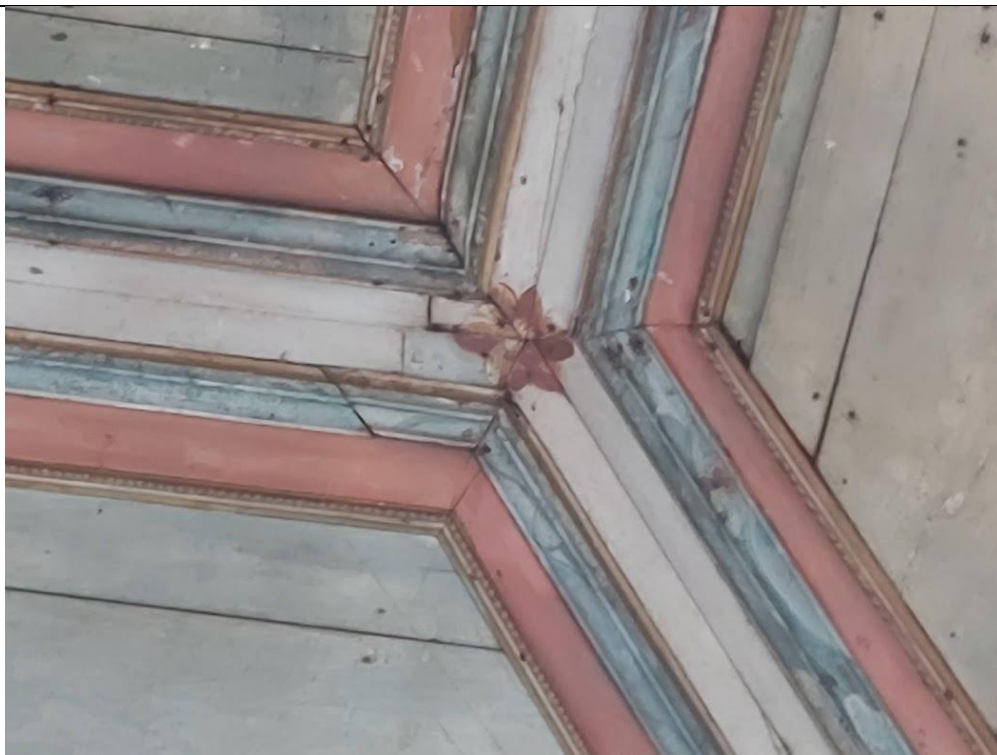
Detalhe do forro de gamela da Sala 14 observando-se áreas em desprendimento na policromia, pregos oxidados e partes apodrecidas no suporte.

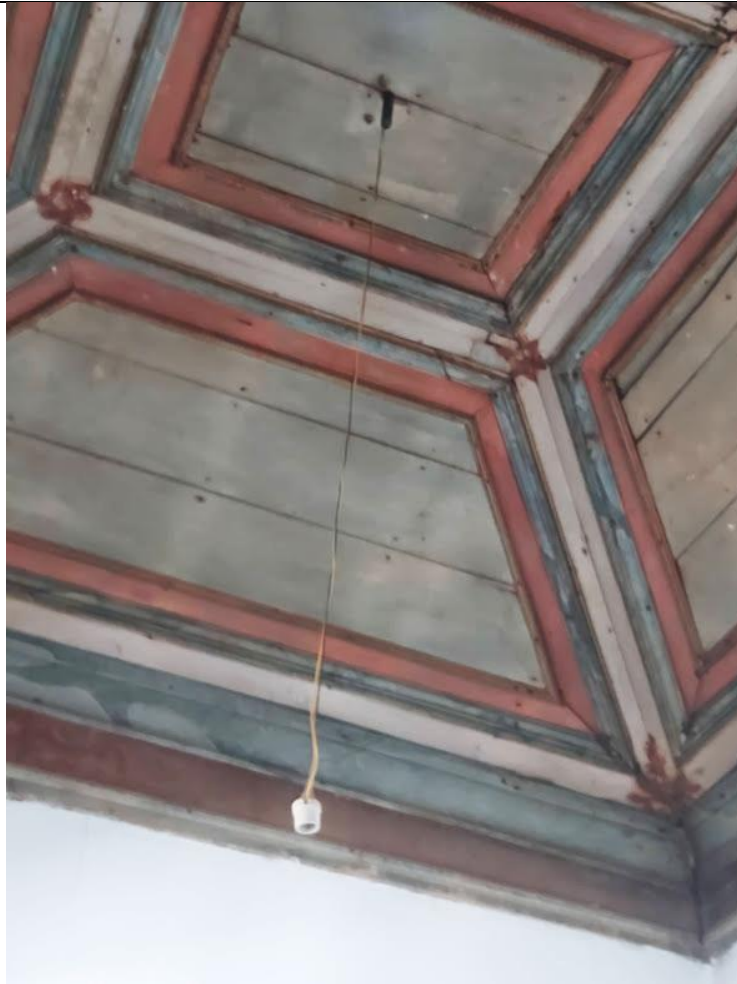
Área central do forro de gamela da Sala 14 onde se observa a instalação elétrica inadequada.

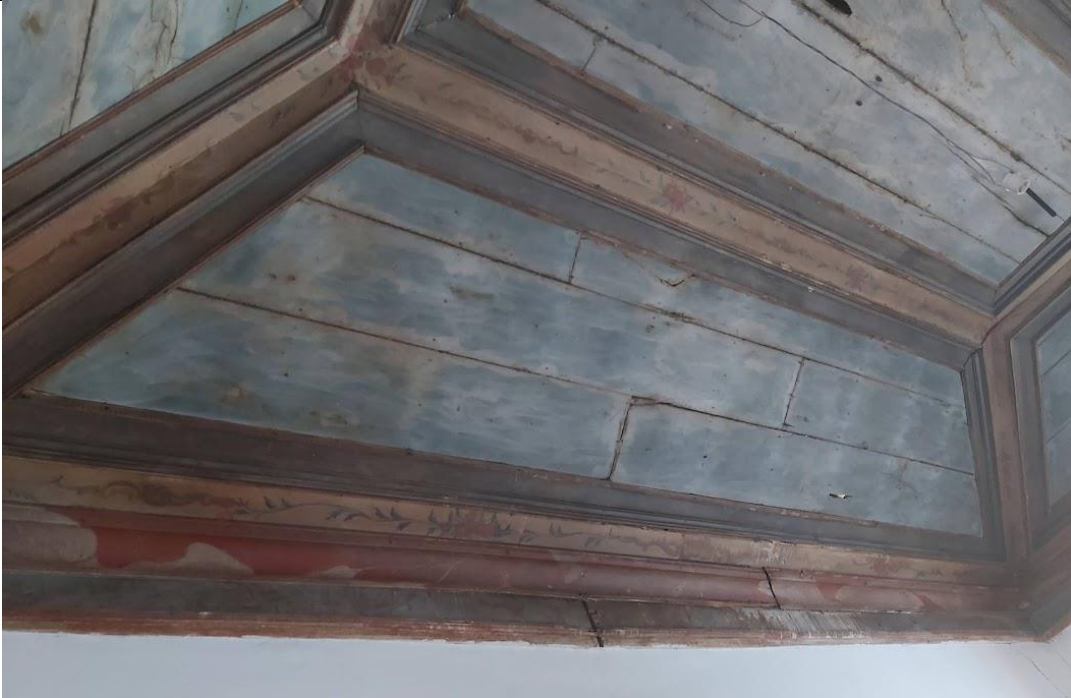
Detalhes da face sul do forro de gamela da Sala 09. Observam-se tábuas deslocadas, orifícios e áreas apodrecidas no suporte e a policromia excessivamente suja e escurecida.

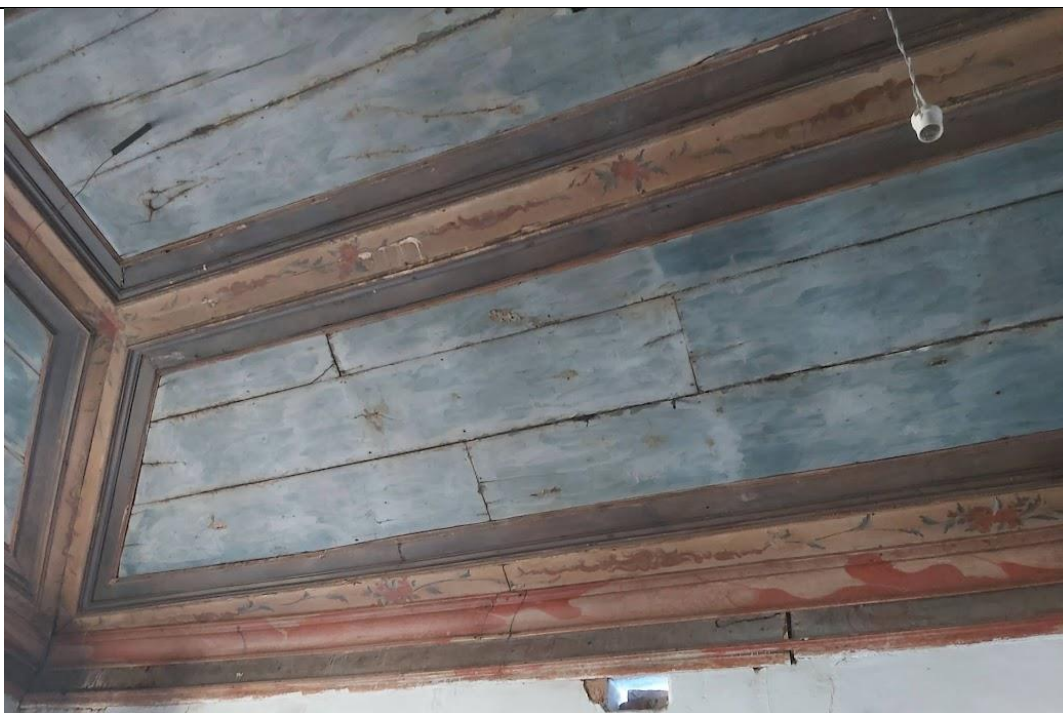
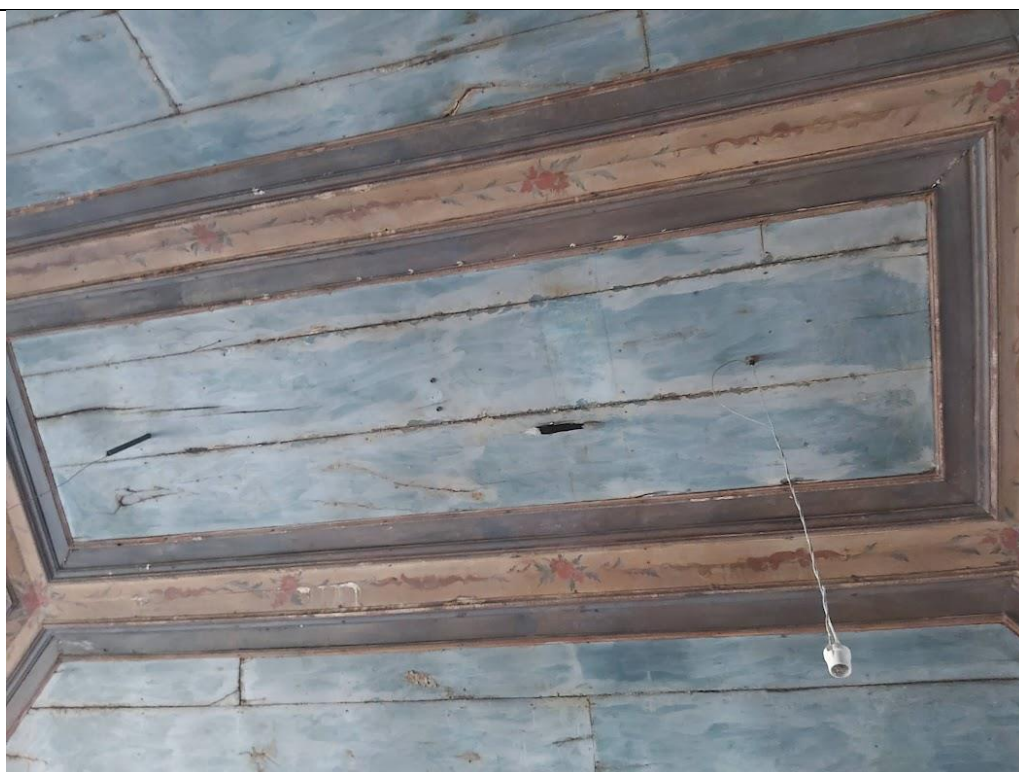
Detalhes da face sul e da área central do forro de gamela da Sala 09. Observam-se tábuas deslocadas e em desprendimento. O suporte possui perdas, áreas apodrecidas e rachaduras. A policromia se apresenta excessivamente suja, manchada, escurecida e repintada.

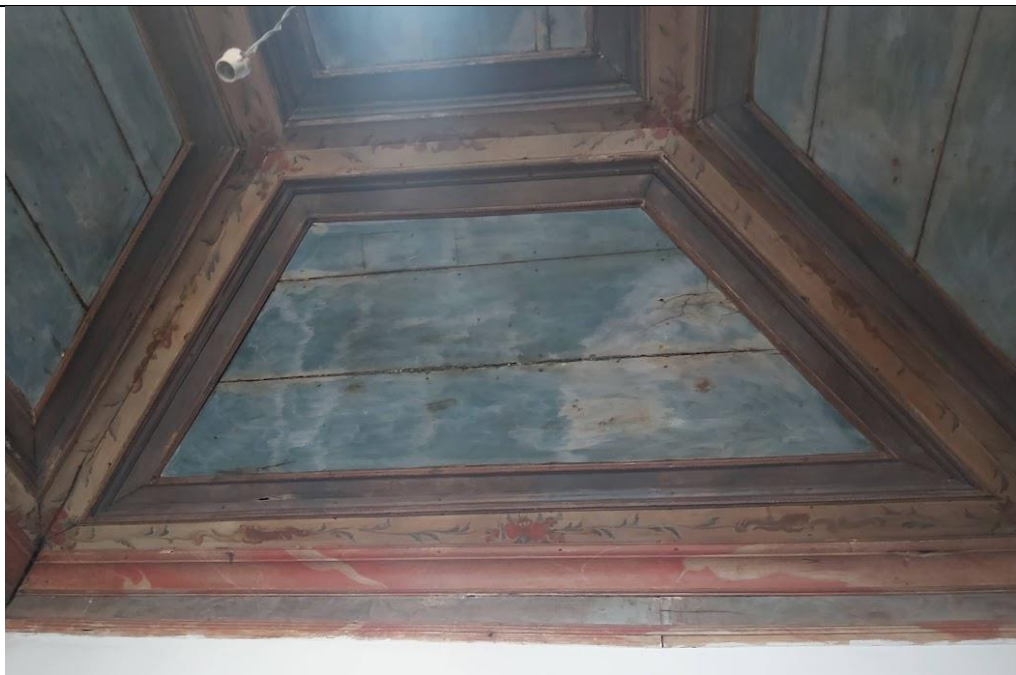
Detalhes da face oeste do forro da sala 09. Observa-se que, a camada pictórica está muito suja, escurecida e com as tonalidades originais alteradas. Os frisos possuem resquícios de douramento indicando que o folheado a ouro foi totalmente perdido.

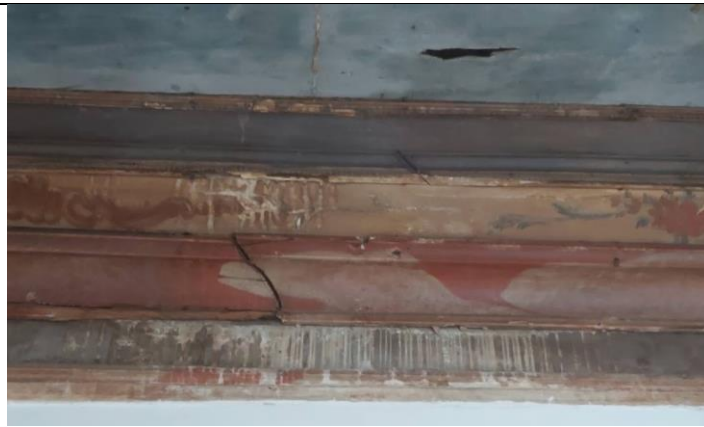
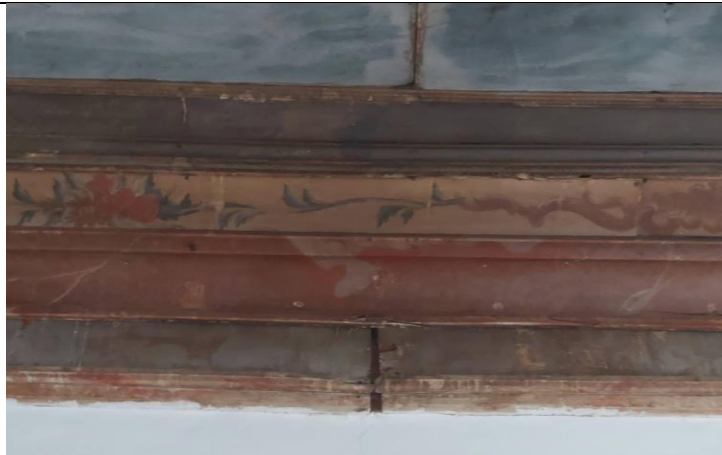
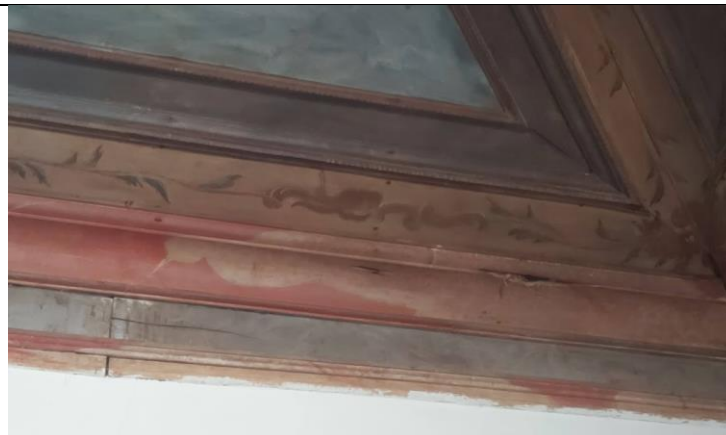
Detalhes de áreas da cimalha e da faixa decorativa do arremate inferior do forro de gamela da Sala 09. Observam-se alterações nas tonalidades originais da policromia por excessiva sujeira aderida e repinturas. Em algumas áreas há lacunas e manchas derivadas das infiltrações de águas pluviais. O folheado a ouro dos frisos foi totalmente perdido.

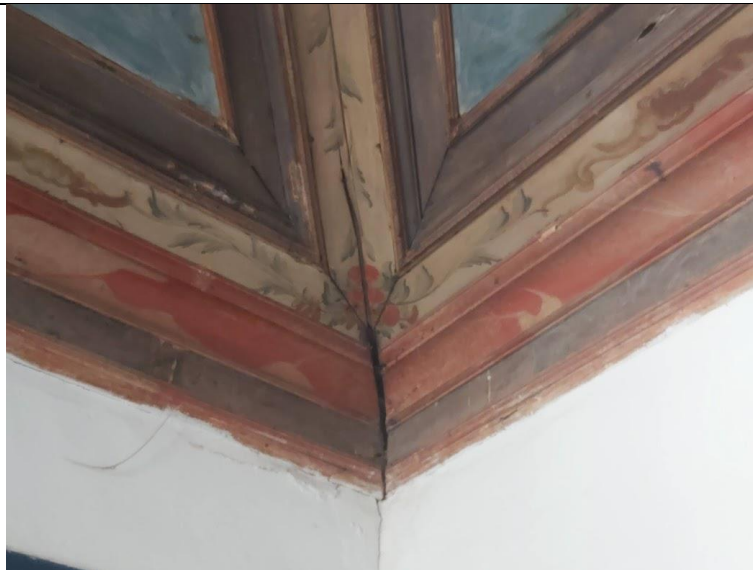
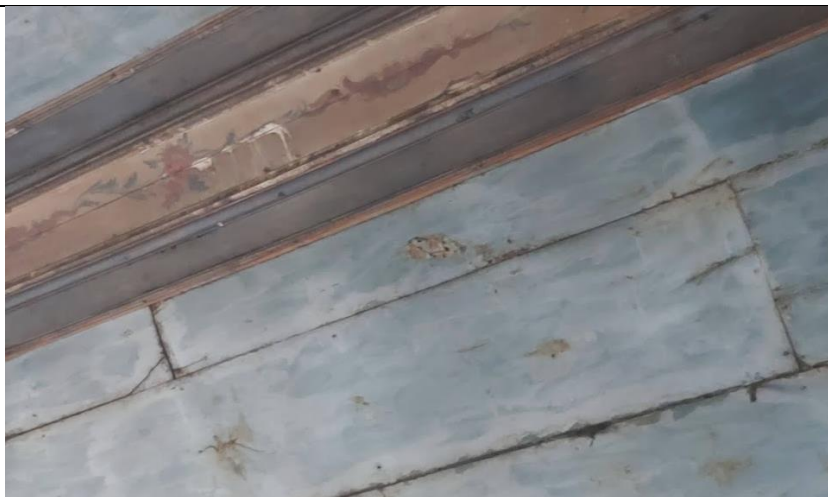
Detalhes do forro de gamela da Sala 09. Observam-se tábuas deslocadas, rachaduras e perdas no suporte e alterações nas tonalidades originais da camada pictórica por sujeira aderida e repinturas.

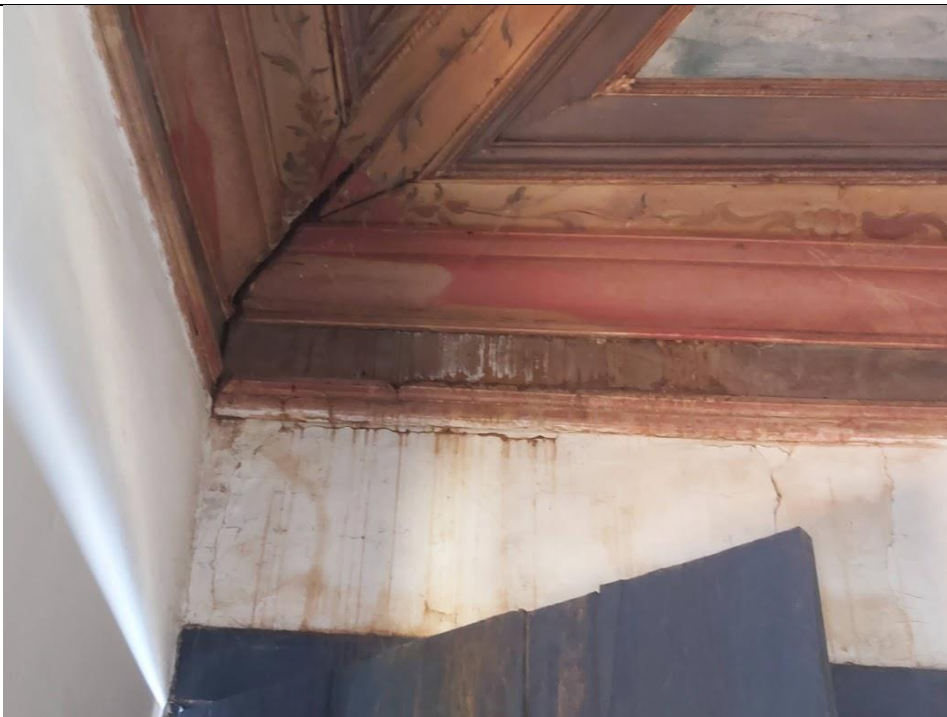
Detalhes da face norte do forro de gamela da Sala 09. Este lado do forro sofreu com fortes penetrações de águas pluviais causando apodrecimento do suporte, deslocamento das tábuas e manchas e lacunas na camada pictórica.

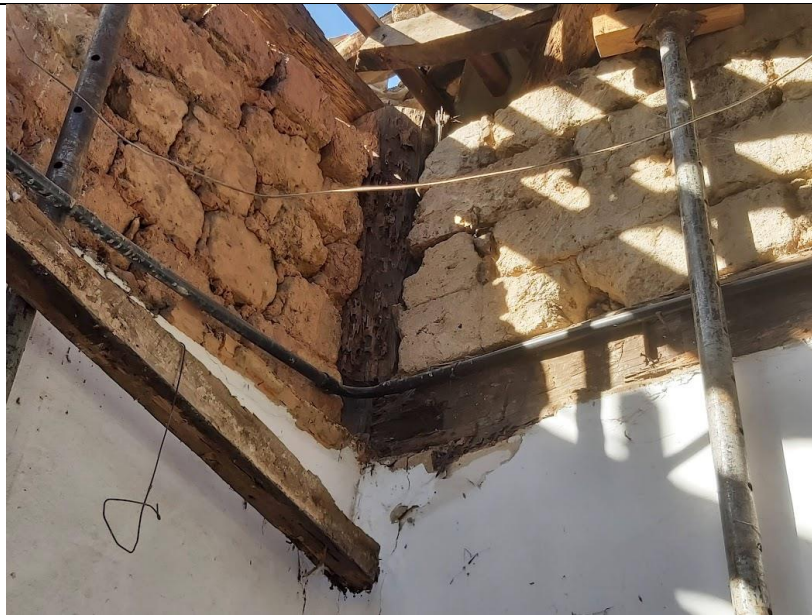
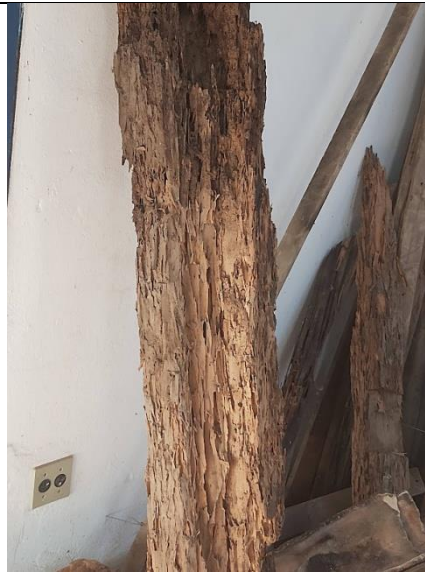
Este forro sofreu muitas e fortes infiltrações de águas pluviais. Isso pode ser percebido pelo estado precário de conservação encontrado, na presente intervenção, do madeiramento da estrutura arquitetônica do cômodo localizado ao lado das faces oeste e norte do forro. As robustas peças desta estrutura se encontram totalmente apodrecidas com cerne comprometido e com perda total de sua capacidade de sustentação.

Detalhes do precário estado de conservação do madeiramento da estrutura arquitetônica do cômodo localizado junto ao lado oeste e norte do forro de gamela da Sala 09. O estado desta estrutura denuncia a intensas infiltrações de águas pluviais que se sucederam nesta área causando danos, também, na estrutura , no suporte e na policromia do forro da sala 09.

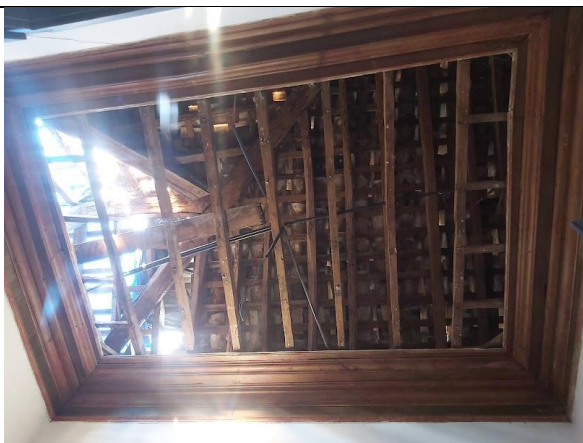
Forro de esteira 13 após a remoção da esteira deteriorada. Observa-se o bom estado de conservação da estrutura de caibros que sustenta a esteira.

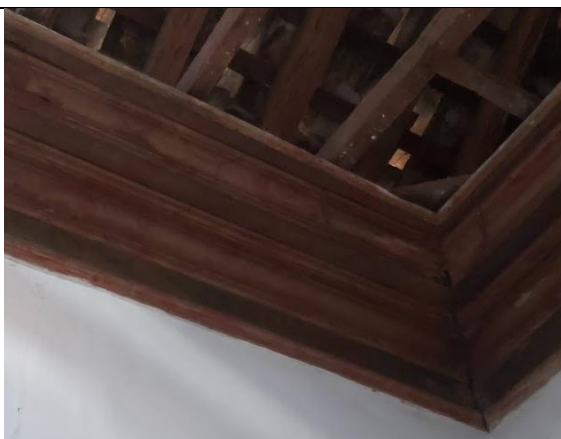
O suporte da cimalha encontra-se em bom estado com pequenos desgastes nos cantos. A pintura está muito suja e escurecida.

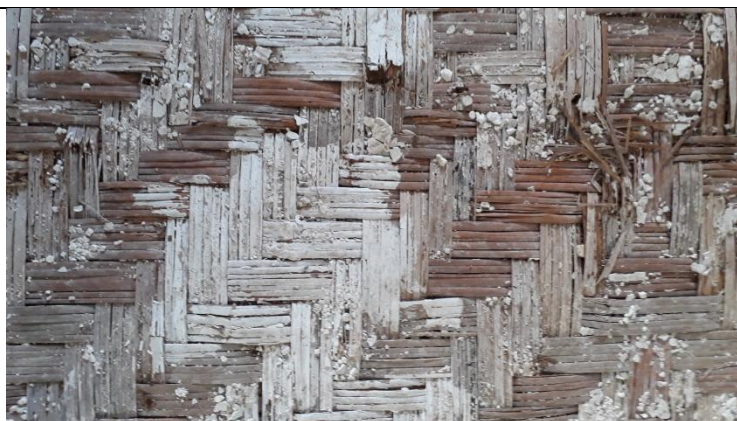
Detalhe da esteira que foi removida por apresentar muitos danos e por se de fatura moderna e de trama simples de fácil reprodução.
