# **PROJETO DE CONSERVAÇÃO E RESTAURAÇÃO ELEMENTOS ARTÍSTICOS INTEGRADOS**

## **SOLAR TEIXEIRA DA COSTA**

### **SANTA LUZIA – MG**

#### **PARTE 1**

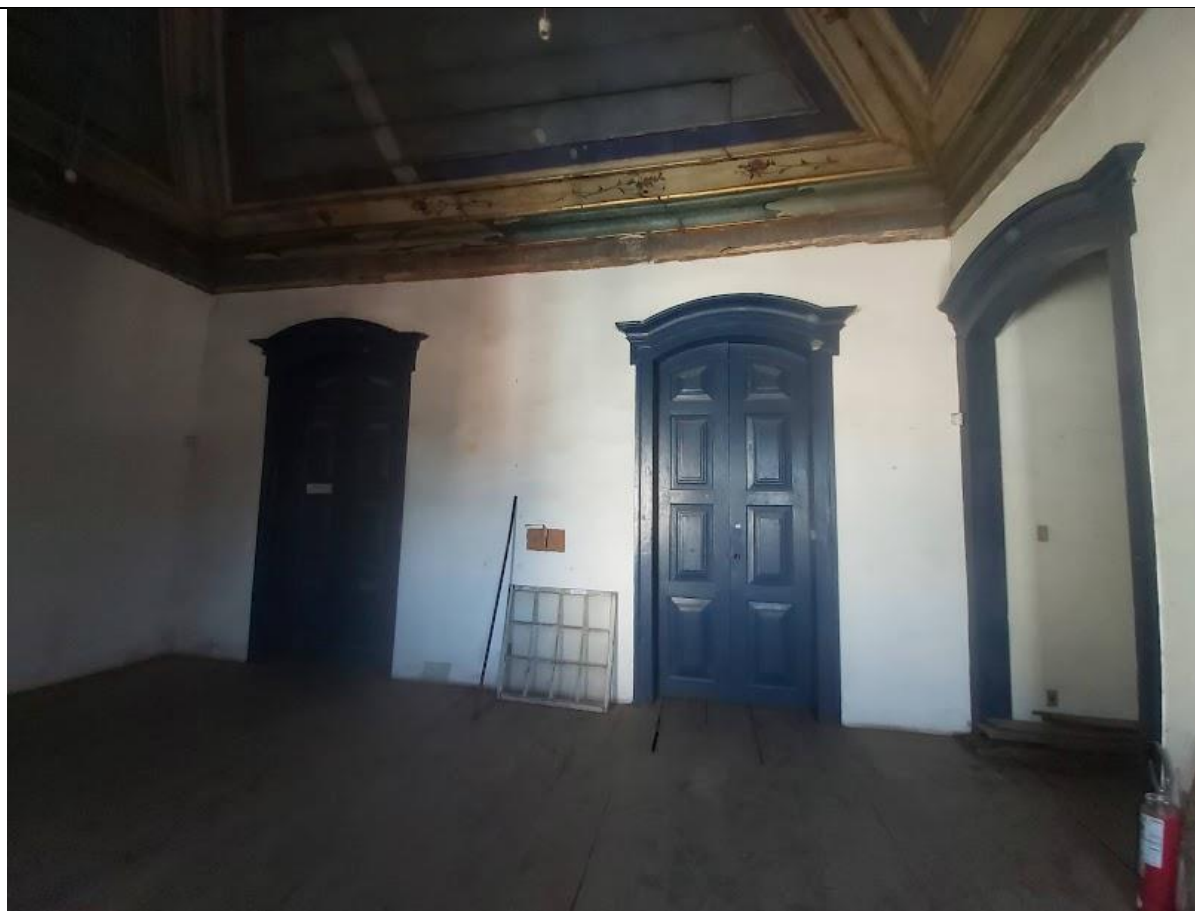
Aspecto atual das portas 16 e 17 localizadas na Sala 15 apresentando bom estado de conservação do ponto de vista estrutural. Esteticamente as portas se apresentam descaracterizadas, já que, foram repintadas numa tonalidade azul muito escura em desarmonia com a proposta rococó dos ambientes internos do Solar.

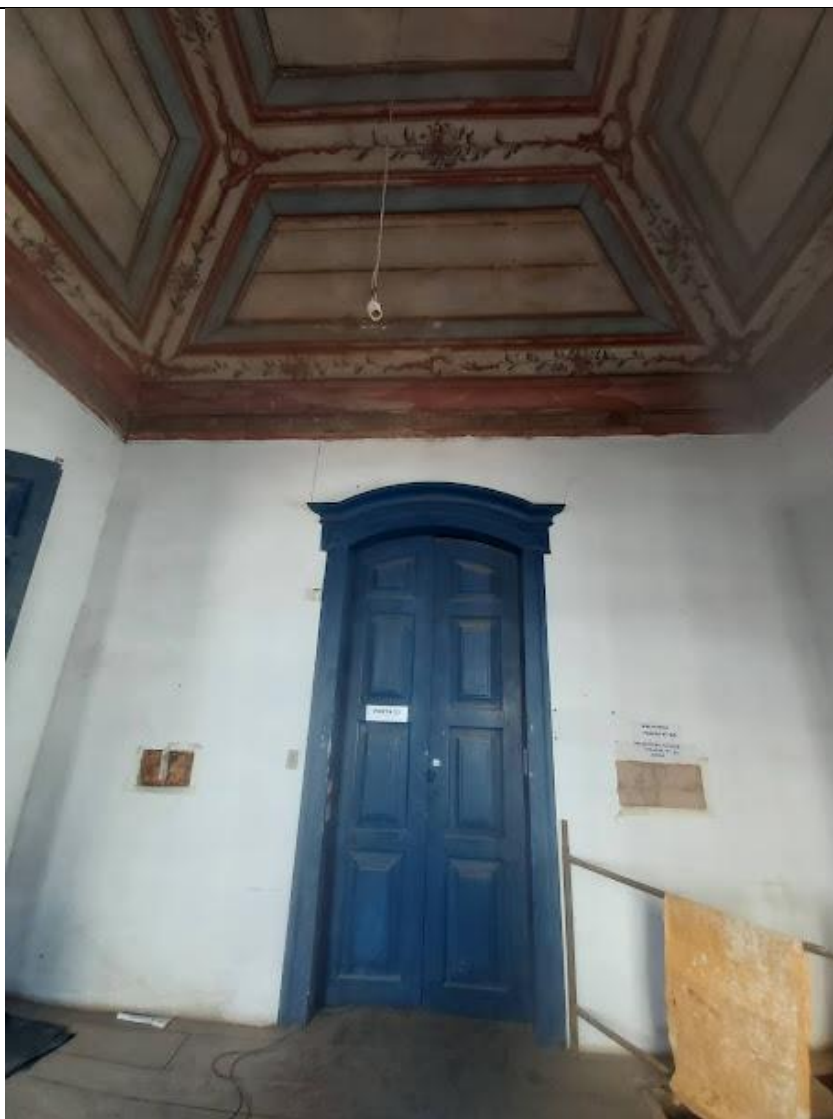
Aspecto atual da Porta 23 que dá acesso ao salão nobre do Solar, aqui descrito como Sala 15. Nesta foto, têm-se a perspectiva da porta a partir da sala 18 que apresenta esta preciosa pintura de gosto rococó no forro de gamela. Ressalta-se que, as tonalidades da pintura do forro são claras e suaves mesmo na cor vermelha, que é aplicada em menor porcentagem e mesclada em meios-tons rosados. O azul claro acinzentado e o branco predominam. Do ponto de vista estético, portanto, a atual tonalidade azul escura da porta 23 e das outras portas das salas principais do Solar destoam totalmente do interior em estilo rococó mineiro.

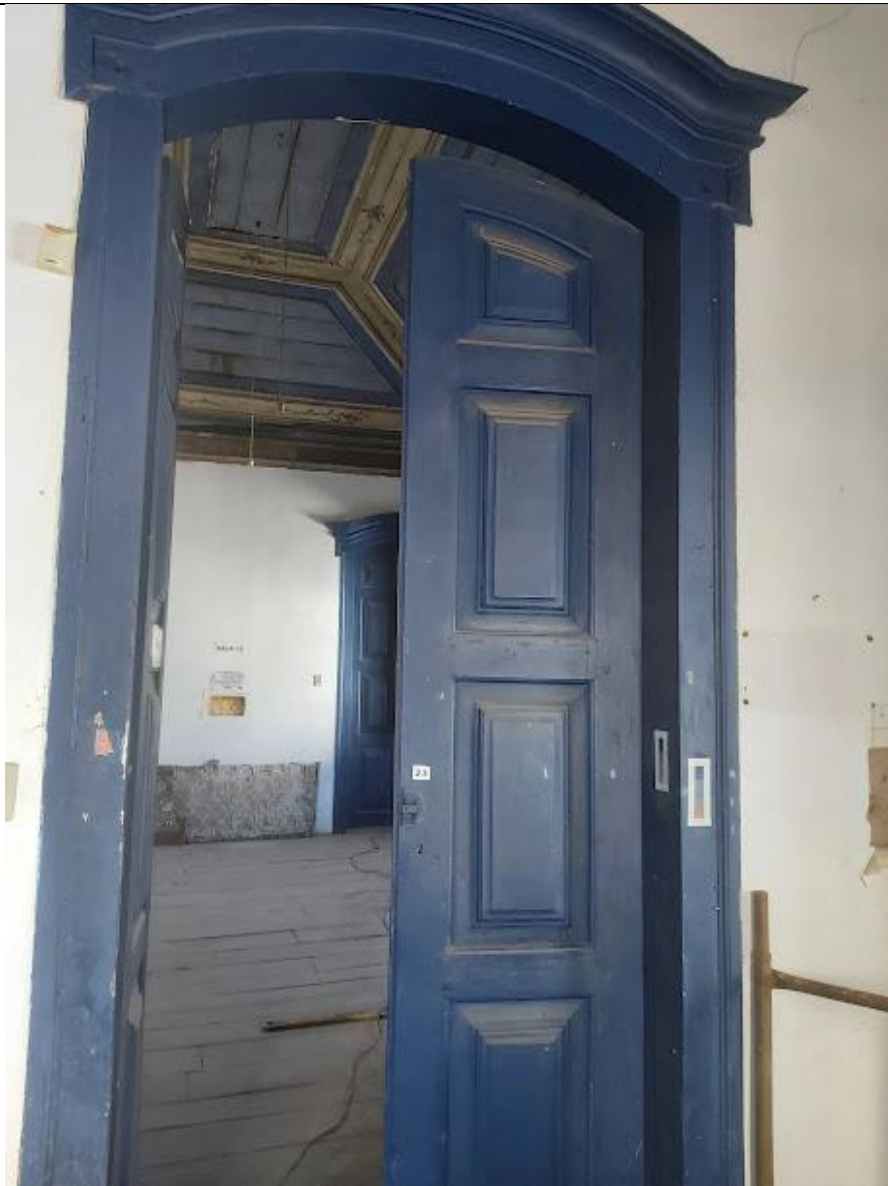
A porta 23 se apresenta em bom estado de conservação do ponto de vista estrutural havendo pequenos danos pontuais como um início de infestação de cupins na verga descoberto durante a execução de uma prospecção.

Detalhe da Porta 23 observando-se seu bom estado de conservação do ponto de vista estrutural. Notam-se alguns danos pontuais, tais como, pequenas perdas de suporte na verga e nos frisos das ombreiras por ataque de cupins.
