PREFEITURA MUNICIPAL DE SANTA LUZIA/MG

RELATÓRIO DE PROJETO EXECUTIVO

PROJETO DE ESTABILIZAÇÃO DO ATERRO DE ENCABEÇAMENTO DO VIADUTO GERALDO MAGELA BARBOSA DA CUNHA

LOCAL: ENCABEÇAMENTO DO VIADUTO GERALDO MAGELA BARBOSA DA
CUNHA - MUNICÍPIO DE SANTA LUZIA – MG

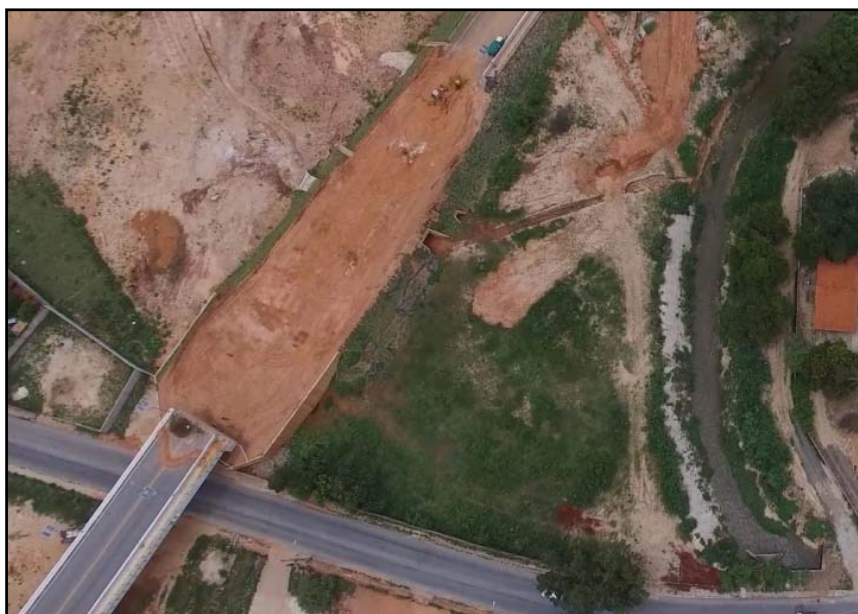
A **Foto 1** apresenta a retirada parcial do aterro de encabeçamento do Viaduto Geraldo Magela Barbosa da Cunha (realizada em Dezembro de 2016), onde podem ser observados os muros de contenção e verticalização do aterro de encabeçamento, a boca de jusante do bueiro celular BSCC (3,00 x 3,00) m e do bueiro tubular de concreto BSTC Ø 1,00 m a seu lado.

Foto 1: Vista superior do encabeçamento do Viaduto Geraldo Magela.

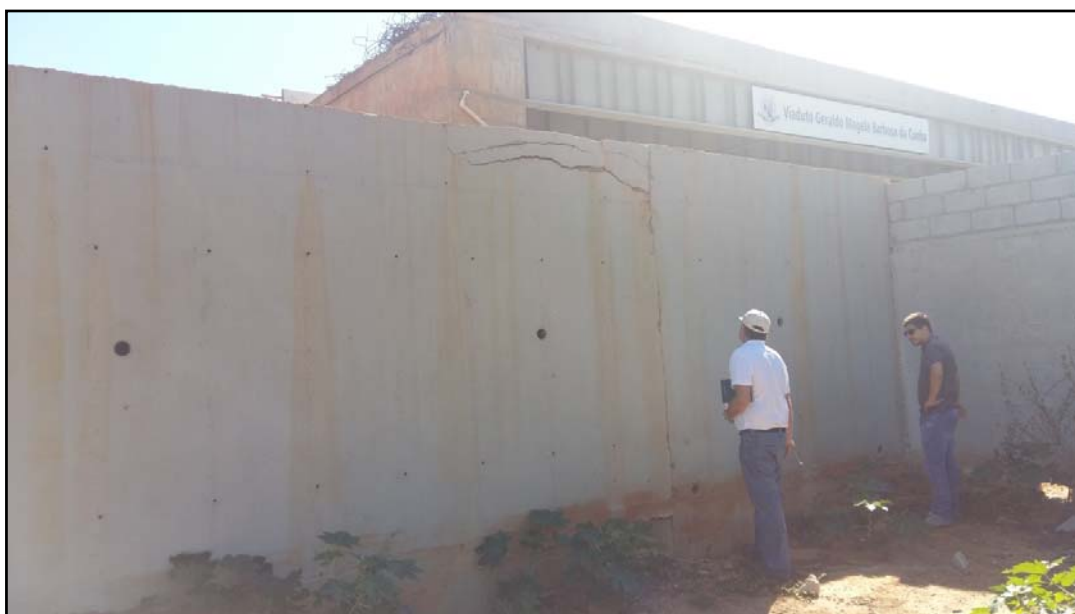
Foto 3: Danos causados no topo do muro M 01 por recalque e esmagamento no encontro do topo do M 01 com o M02.

Para caracterizar a real situação da estabilidade do talude, sendo que o mesmo se mostrou instável, com indícios de recalques e ou trincas longitudinais indicando movimentações (conforme pode ser observado nas Fotos 2, 3, 9, 12 e 13), e para dar sequência ao diagnóstico do problema, foram feitas várias análises com simulações no programa computacional GeoStudio 2007 módulos Sigma e Slope/W. Isto considerando a constatação visual de instabilidade do maciço e de forma a verificar as condições de estabilidade e para simulação de modelagem para definição das soluções técnicas econômicas mais viáveis.

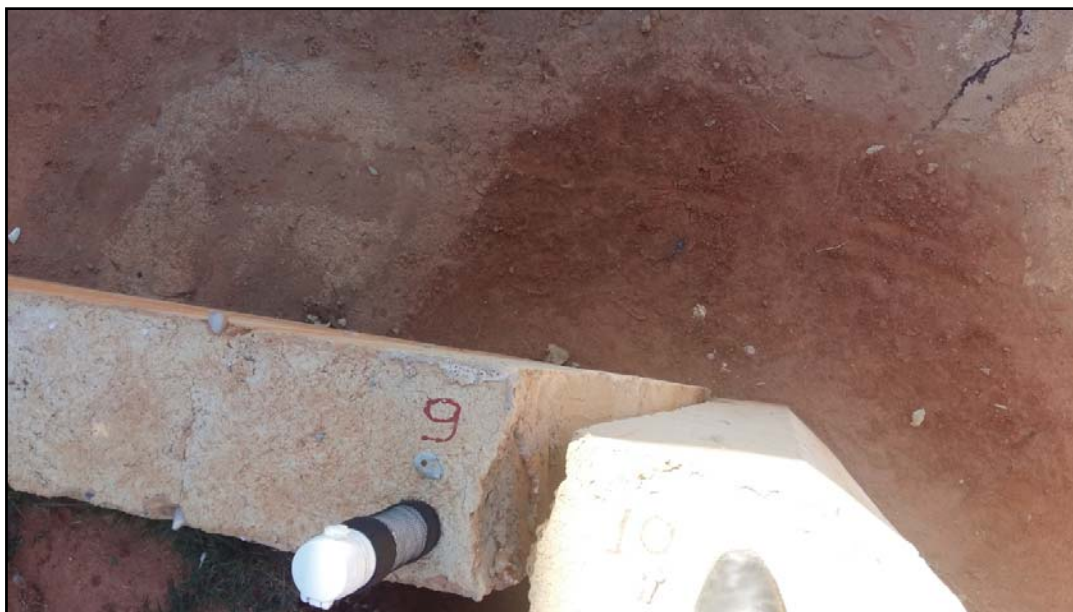
Foto 4: Ilustração da movimentação dos muros M 01 e M 03 de contenção do aterro de encabeçamento do Viaduto Geraldo Magela Barbosa da Cunha.

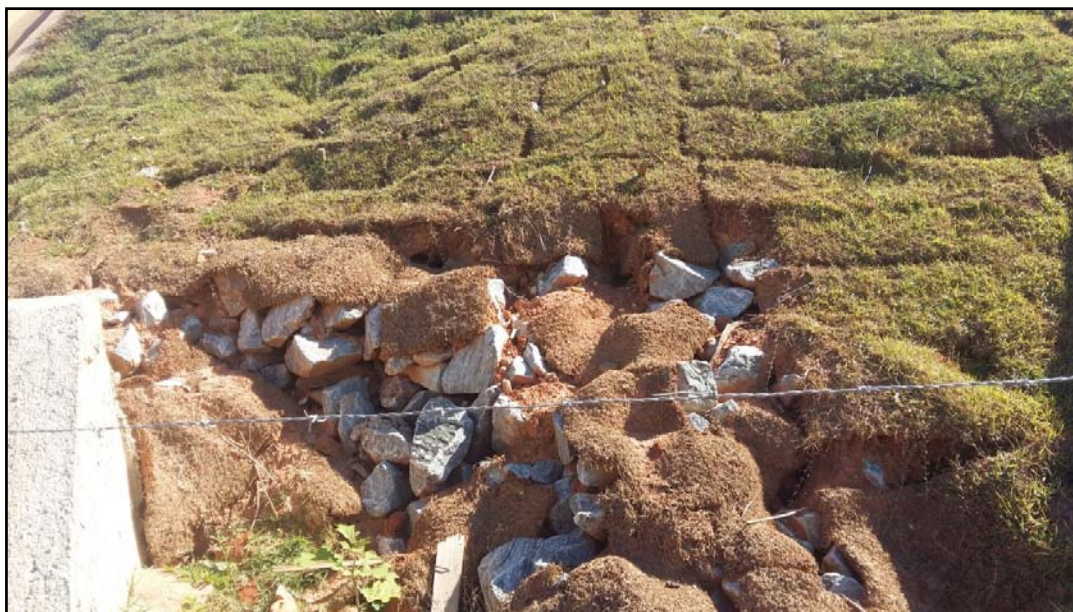
Para a implantação do aterro de encabeçamento do Viaduto Geraldo Magela Barbosa da Cunha foi executado inicialmente um empedramento com espessura média em torno de 2,20m. Na Foto 05 temos detalhe do empedramento próximo à boca de montante do bueiro Celular BSCC (3,00 x 3,00) m. Cumpre salientar que não foi possível a remoção total do restante de aterro de encabeçamento ainda remanescente e do empedramento para a realização das sondagens a Penetrômetro Dinâmico Leve - PDL). Foram realizados ensaios triaxiais e de adensamento edométrico necessários à definição das soluções, além de furos de sondagem mista SM 01, SM 02, SM 03, SM 04, SM 05, SM 06 e SM 07 de modo a transpor a camada de rachão /empedramento da fundação do aterro executada, conforme mostra a **Foto 5**.

Foto 5: Região da boca de jusante do bueiro celular BSCC 3,00 x 3,00 m mostrando a camada de empedramento parcialmente encoberta pela vegetação de proteção da saia do aterro.

- Retirada total do aterro remanescente, bem como a de todo o empedramento de fundação do aterro
- Após a retirada do empedramento, a cavidade do local do mesmo deverá ser preenchida com solo até o nível do terreno natural, sem a preocupação com o grau de compactação, uma vez que, após a execução do segmento de laje, será cravado uma bateria de geodrenos verticais, portanto na região da aplicação da malha de geodrenos verticais, o solo deverá ser compactado apenas com o tráfego dos equipamentos necessário para a execução do preenchimento da cavidade deixada pela retirada do empedramento existente;

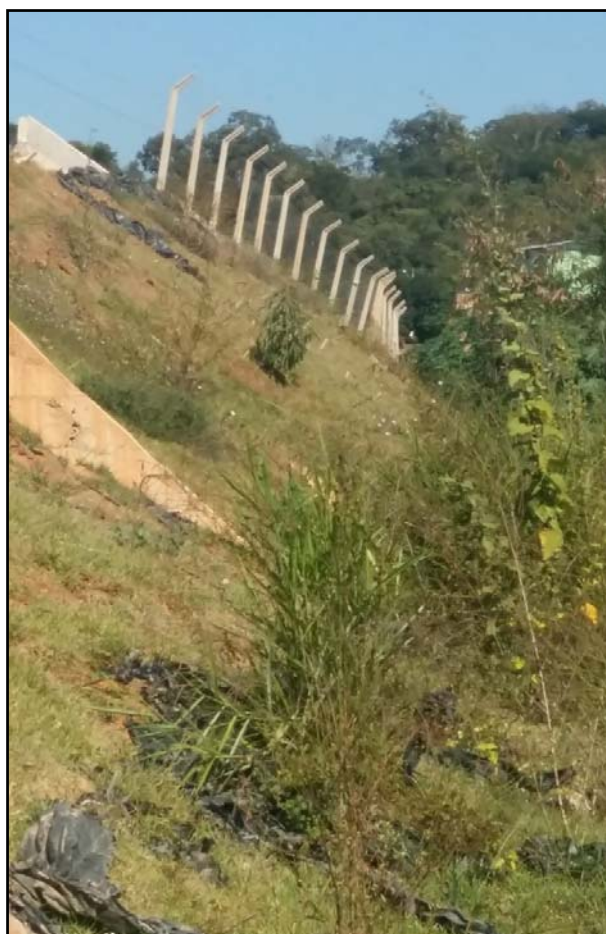
Foto 6: Vista da cerca /alambrado deformada pelo recalque do aterro de encabeçamento já um pouco mais afastado do viaduto.

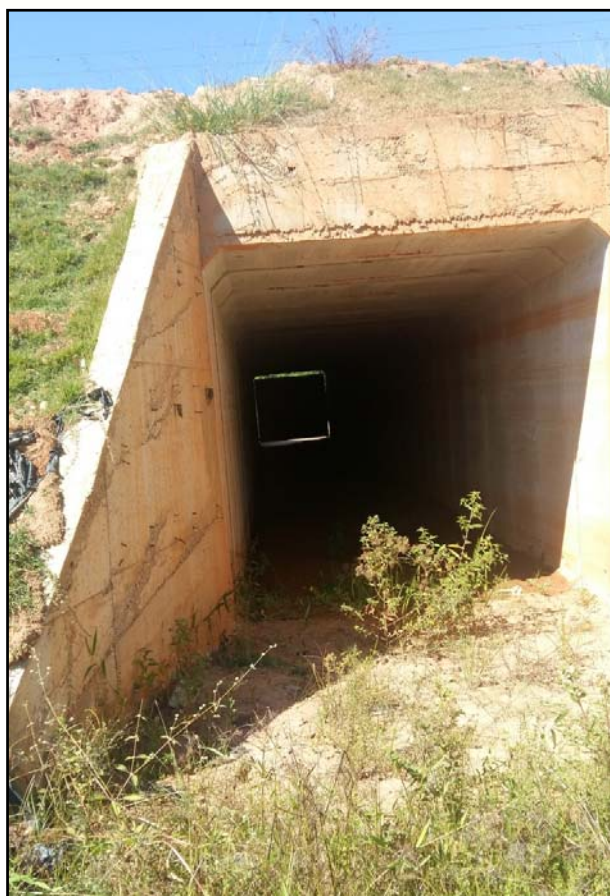
Foto 7: Vista do bueiro celular (3,00 x 3,00) m, da boca de jusante para montante. Aparentemente não houve recalque diferencial das aduelas pré-moldadas.

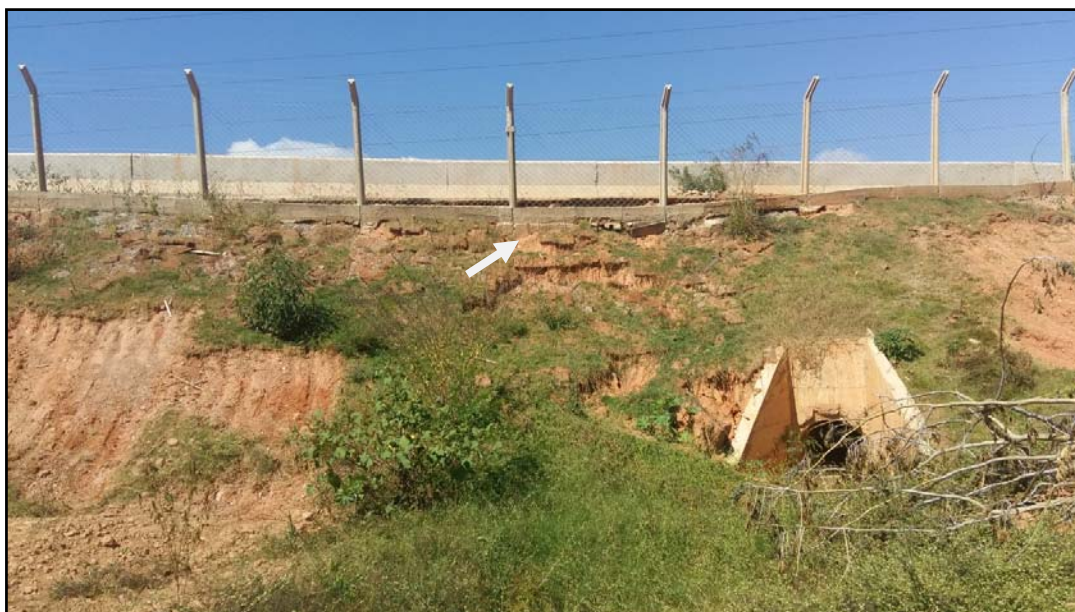
Foto 8: Recalque da saia do aterro na região do alambrado e boca de jusante do outro bueiro tubular de concreto BSTC Ø 1,00 m.

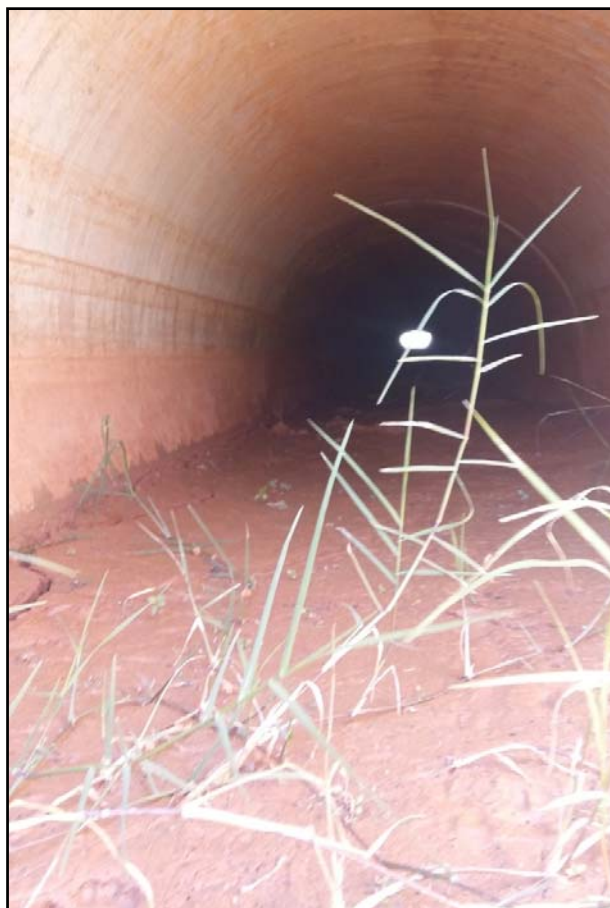
Foto 9: Vista da boca de jusante pra montante de bueiro tubular de concreto BSTC Ø 1,00 m com assoreamento parcial, com pequeno selamento próximo ao eixo do mesmo.

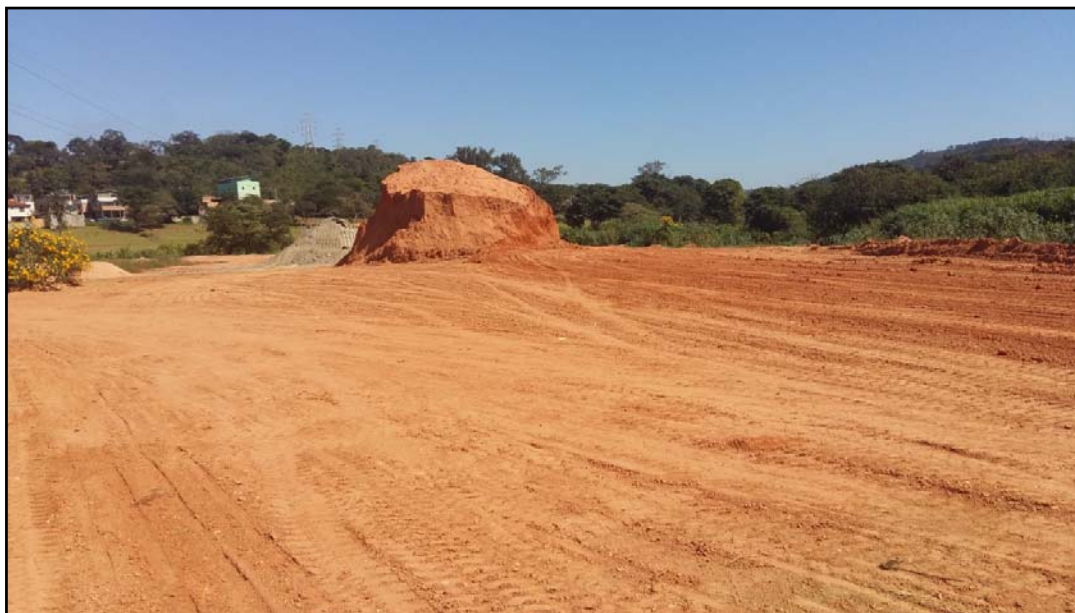
Foto 10: Detalhe do local de bota espera do material retirado apenas parcialmente do aterro de encabeçamento.

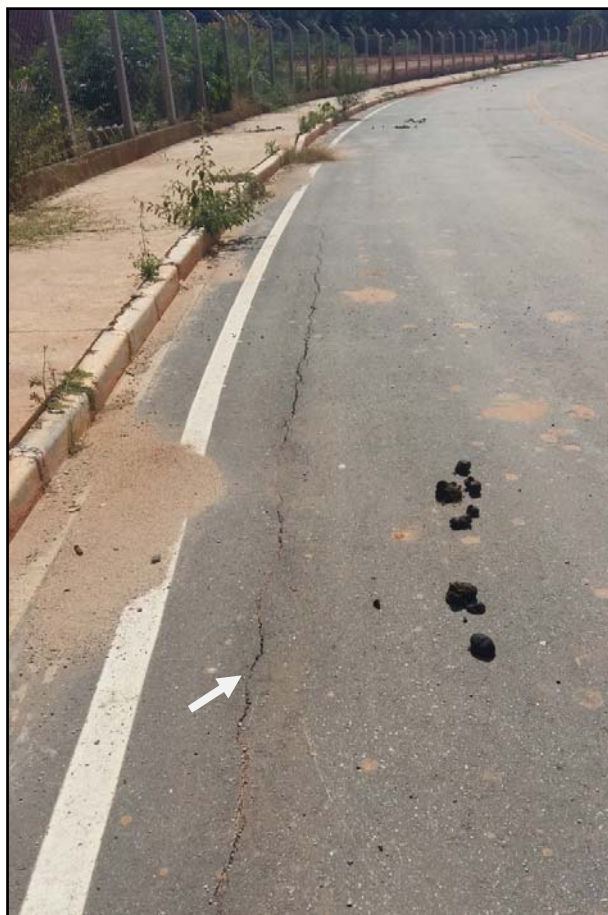
Foto 11: Trinca no bordo da pista de rolamento causada pelo recalque do aterro na região do alambrado.

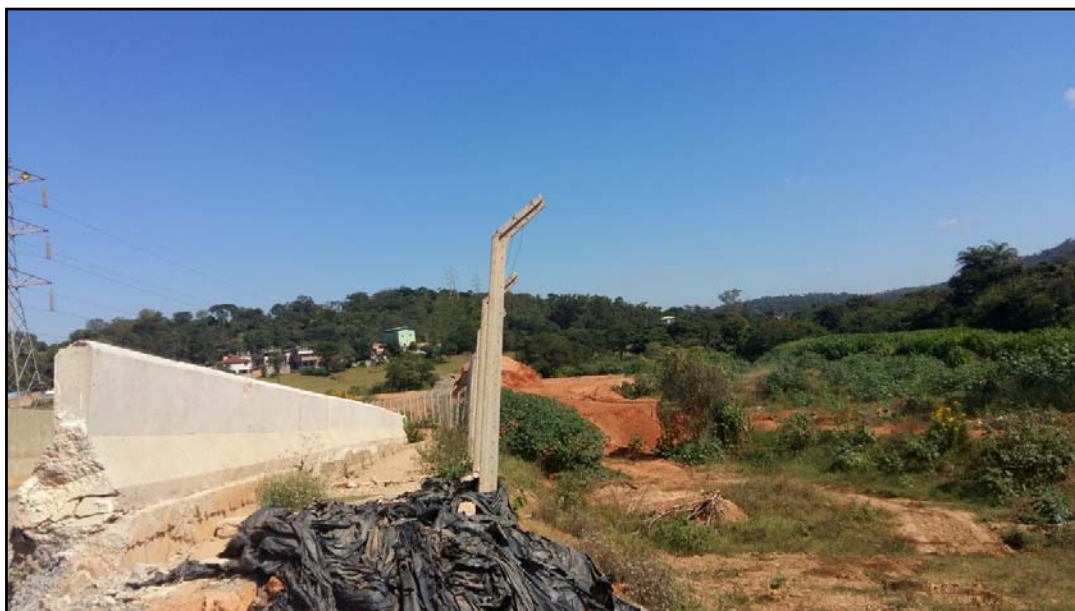
Foto 12: Vista do recalque do passeio entre a barreira New Jersey e o alambrado, ao fundo o local de bota espera do material oriundo do aterro removido apenas parcialmente.
