DETALHES GERAIS

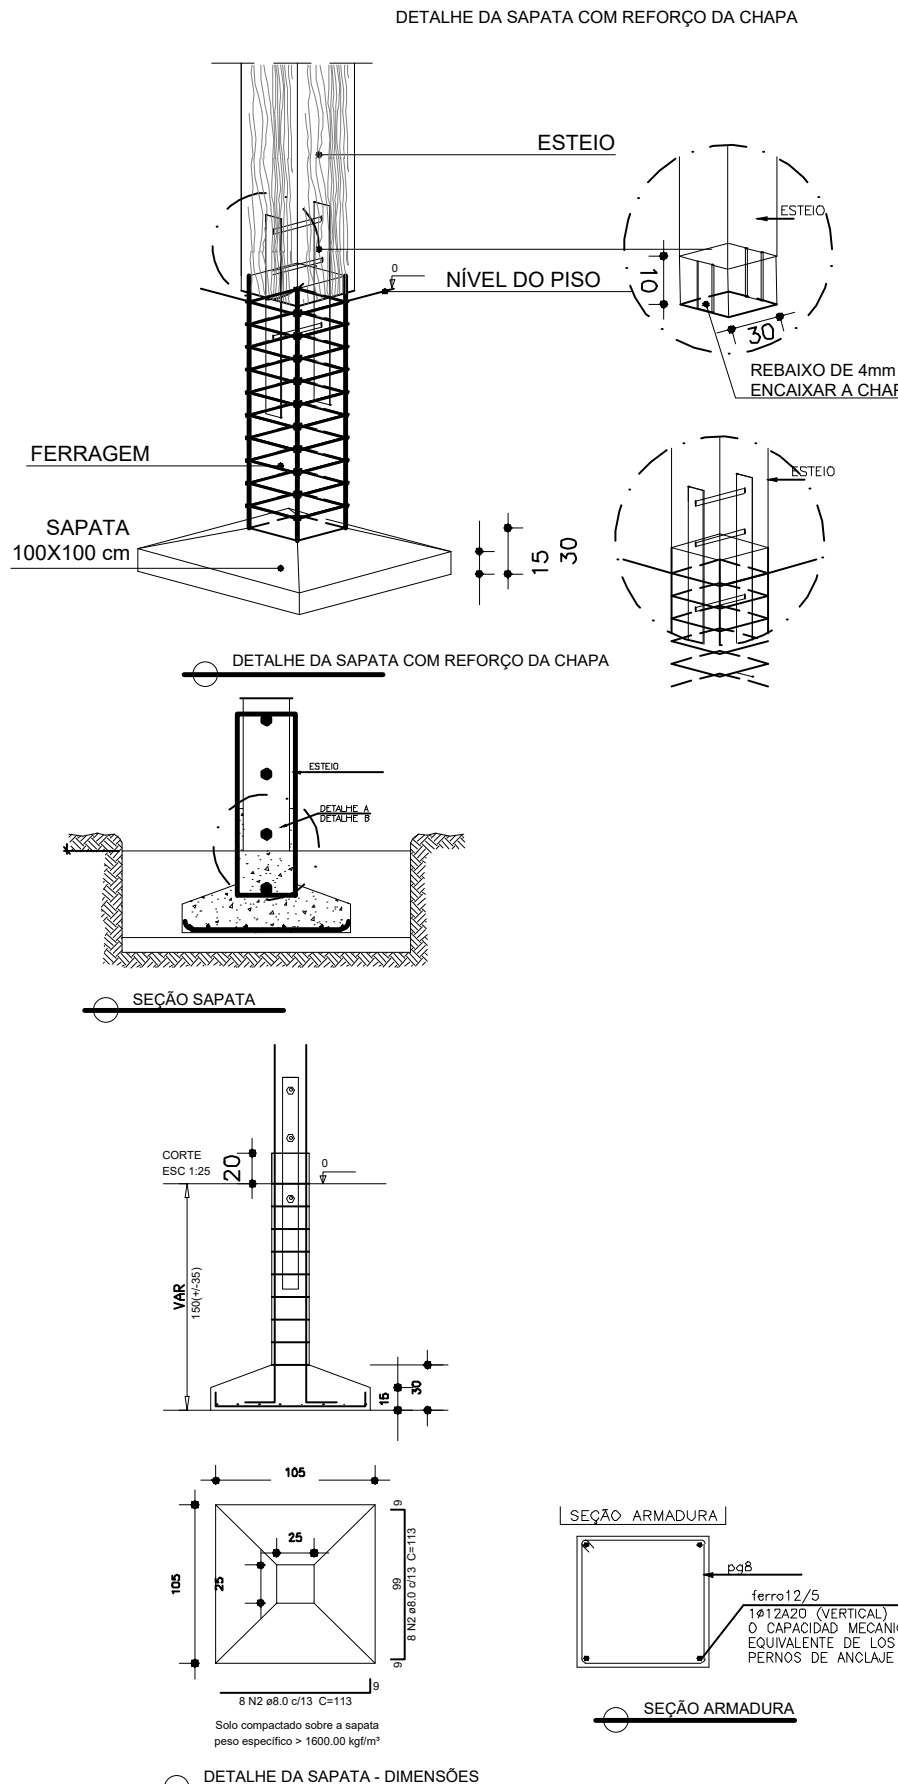
DETALHE ESTEIO 01 (CUNHAL)

O RESTAURO DE TODO O ESTEIO DEVERÁ SEGUIR AS INTERVENÇÕES DESCRITAS NAS NOTAS DO MEMORIAL DESCRITIVO

ANTES DE QUALQUER PROCEDIMENTO, OS ESTEIOS
DEVERÃO SER ESCORADOS, DE ACORDO COM AS NOTAS
TÉCNICAS DO MEMORIAL DESCRITIVO

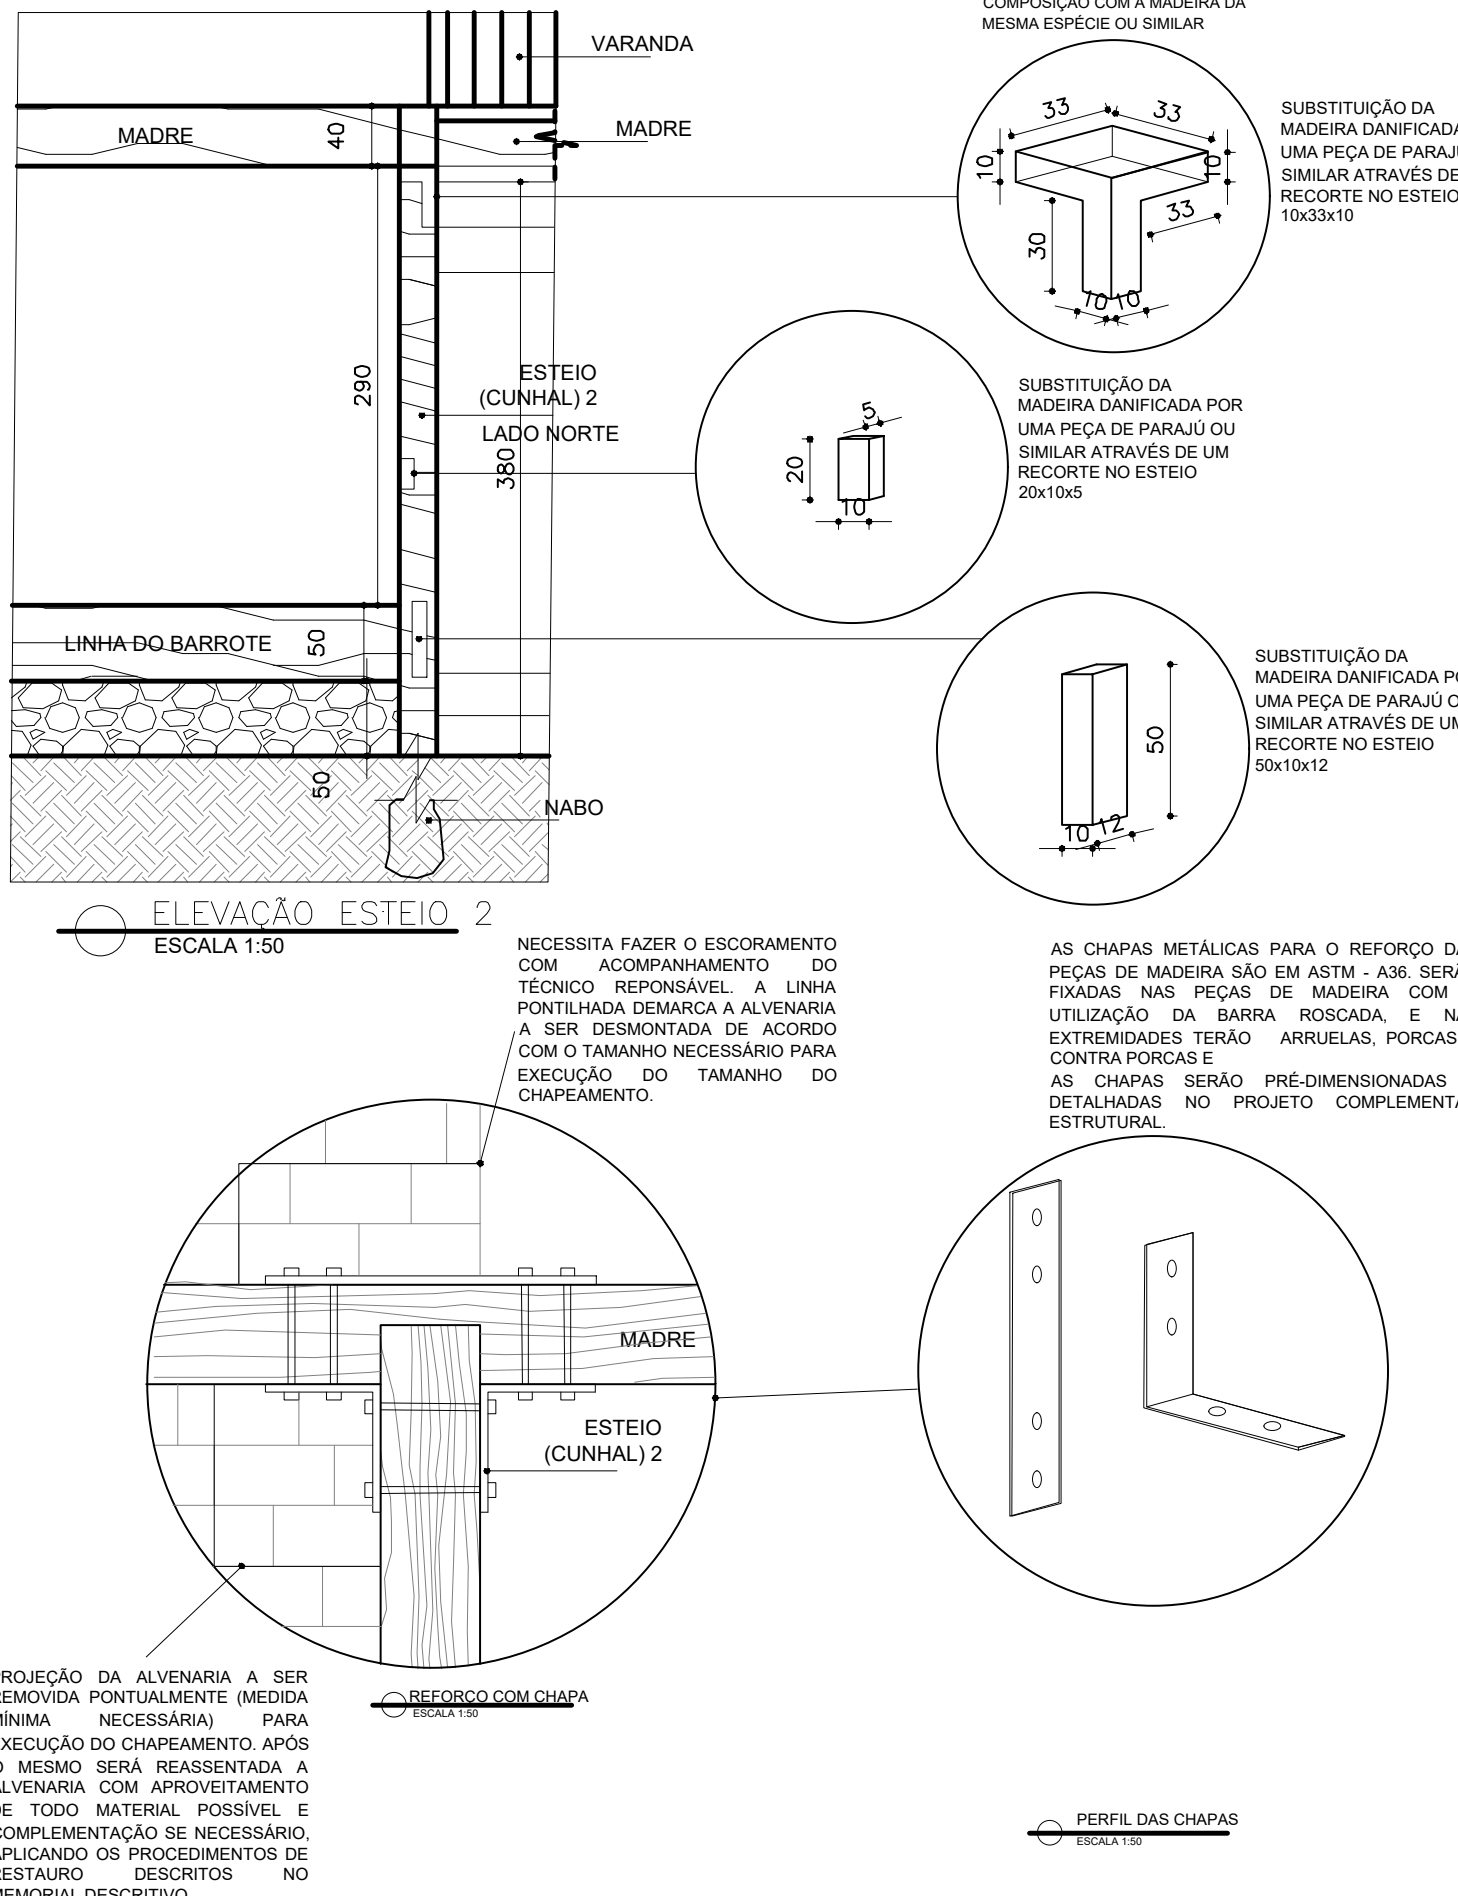
DETALHE ESTEIO 2 (CUNHAL)

O RESTAURO DE TODO O ESTEIO DEVERÁ SEGUIR AS INTERVENÇÕES DESCRITAS NAS NOTAS DO MEMORIAL DESCRITIVO

ANTES DE QUALQUER PROCEDIMENTO, OS ESTEIOS
DEVERÃO SER ESCORADOS, DE ACORDO COM AS NOTAS
TÉCNICAS DO MEMORIAL DESCRITIVO

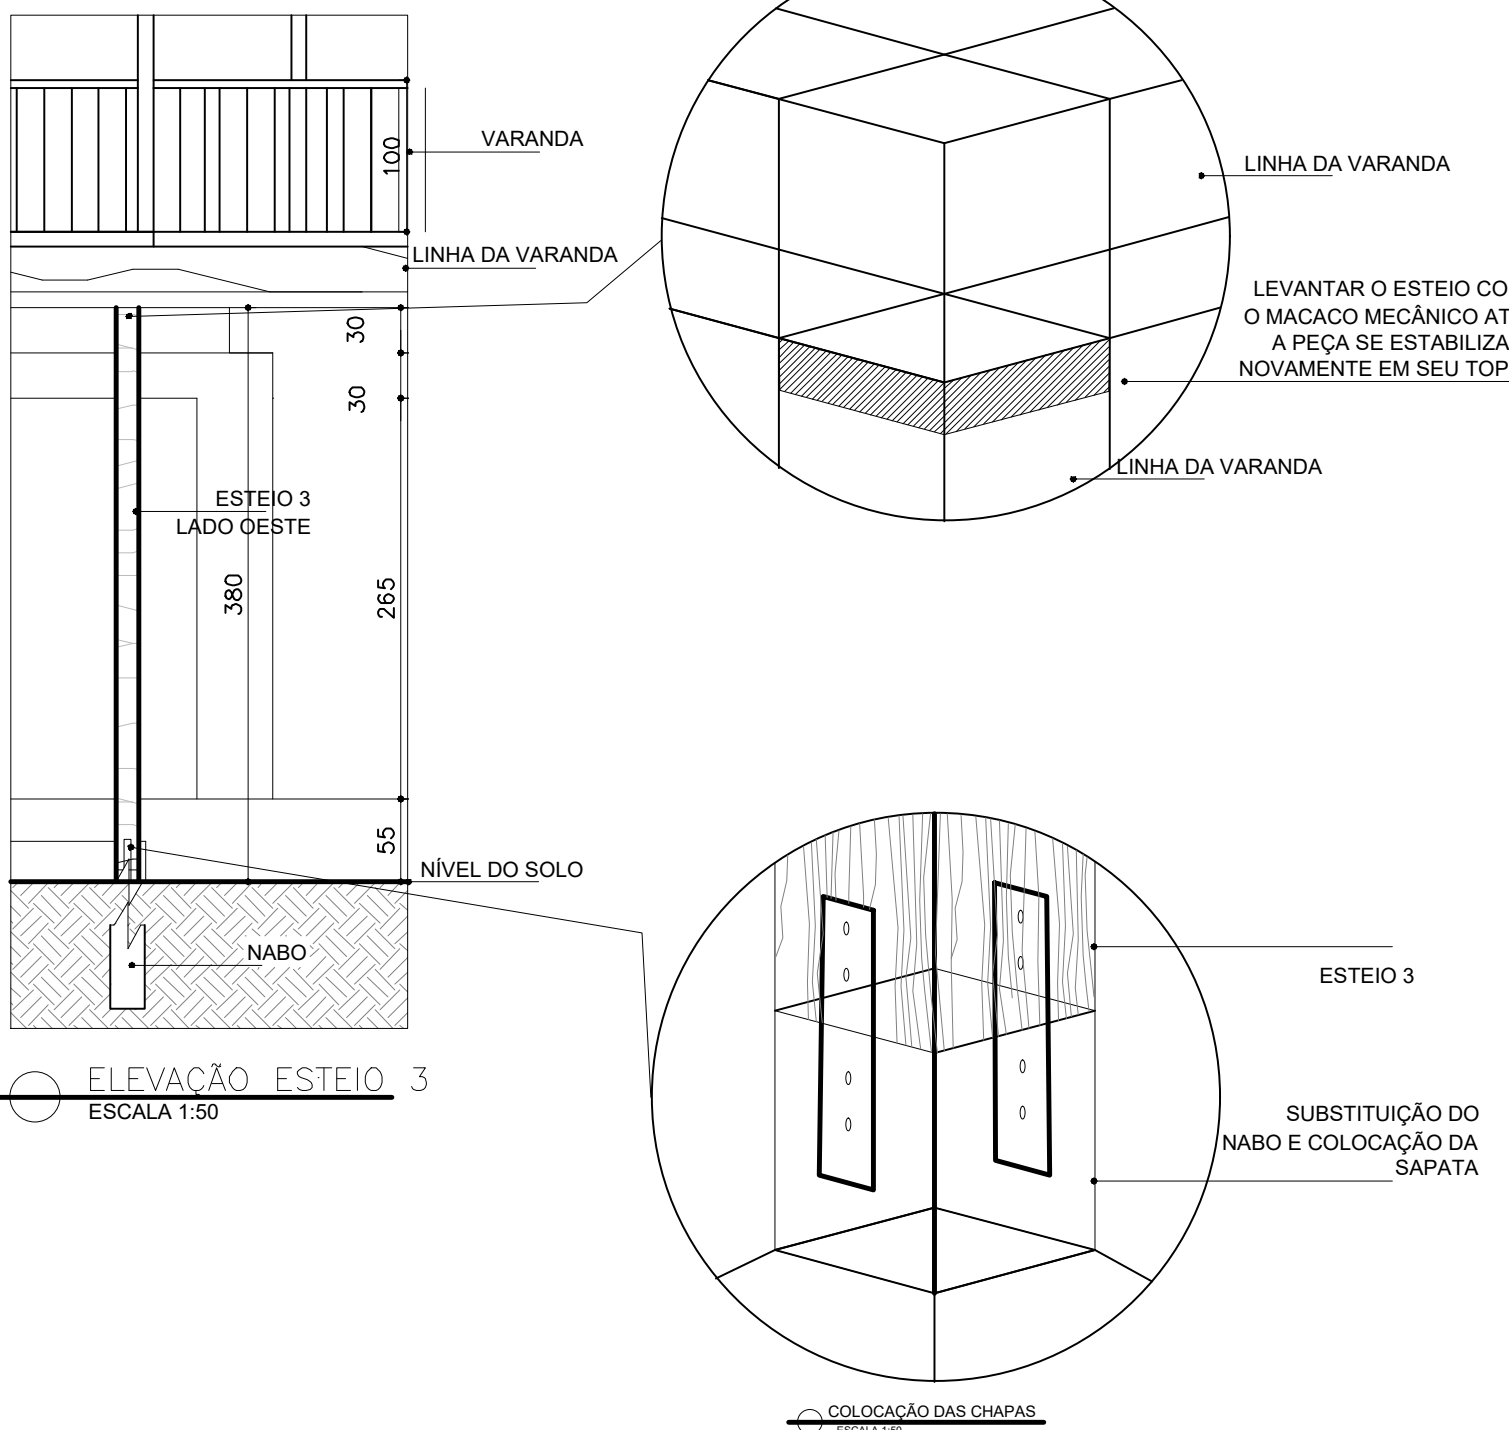
DETALHE ESTEIO 3 (ESTRUTURAL VARANDA

O RESTAURO DE TODO O ESTEIO DEVERÁ SEGUIR AS INTERVENÇÕES DESCRITAS NAS NOTAS DO MEMORIAL DESCRITIVO

ANTES DE QUALQUER PROCEDIMENTO, OS ESTEIOS
DEVERÃO SER ESCORADOS, DE ACORDO COM AS NOTAS
TÉCNICAS DO MEMORIAL DESCRITIVO

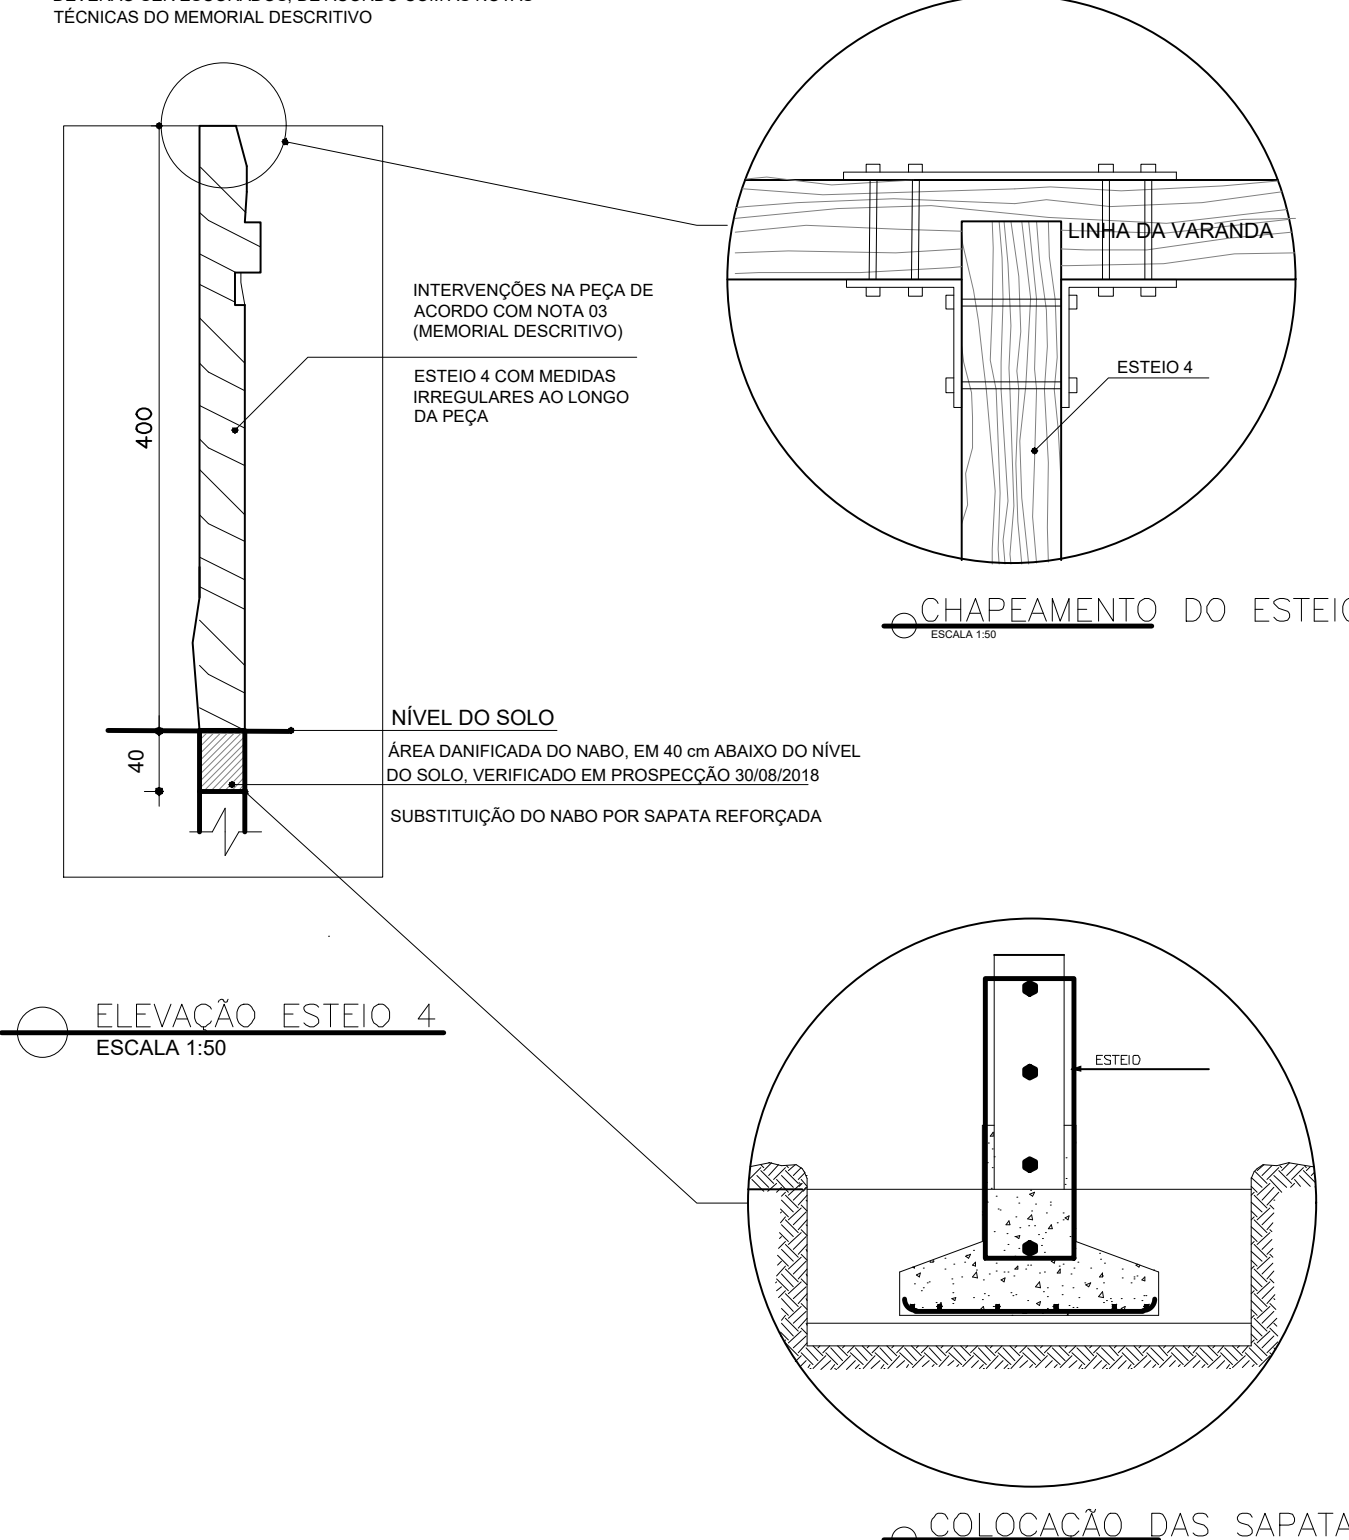
DETALHE ESTEIO 4 (ESTRUTURAL VARANDA

O RESTAURO DE TODO O ESTEIO DEVERÁ SEGUIR AS INTERVENÇÕES DESCRITAS NAS NOTAS DO MEMORIAL DESCRITIVO

ANTES DE QUALQUER PROCEDIMENTO, OS ESTEIOS
DEVERÃO SER ESCORADOS, DE ACORDO COM AS NOTAS
TÉCNICAS DO MEMORIAL DESCRITIVO

COLOCAÇÃO DE CHAPAS ESTRUTURAIS NA LIGAÇÃO DO ESTEIO COM A LINHA DA VARANDA

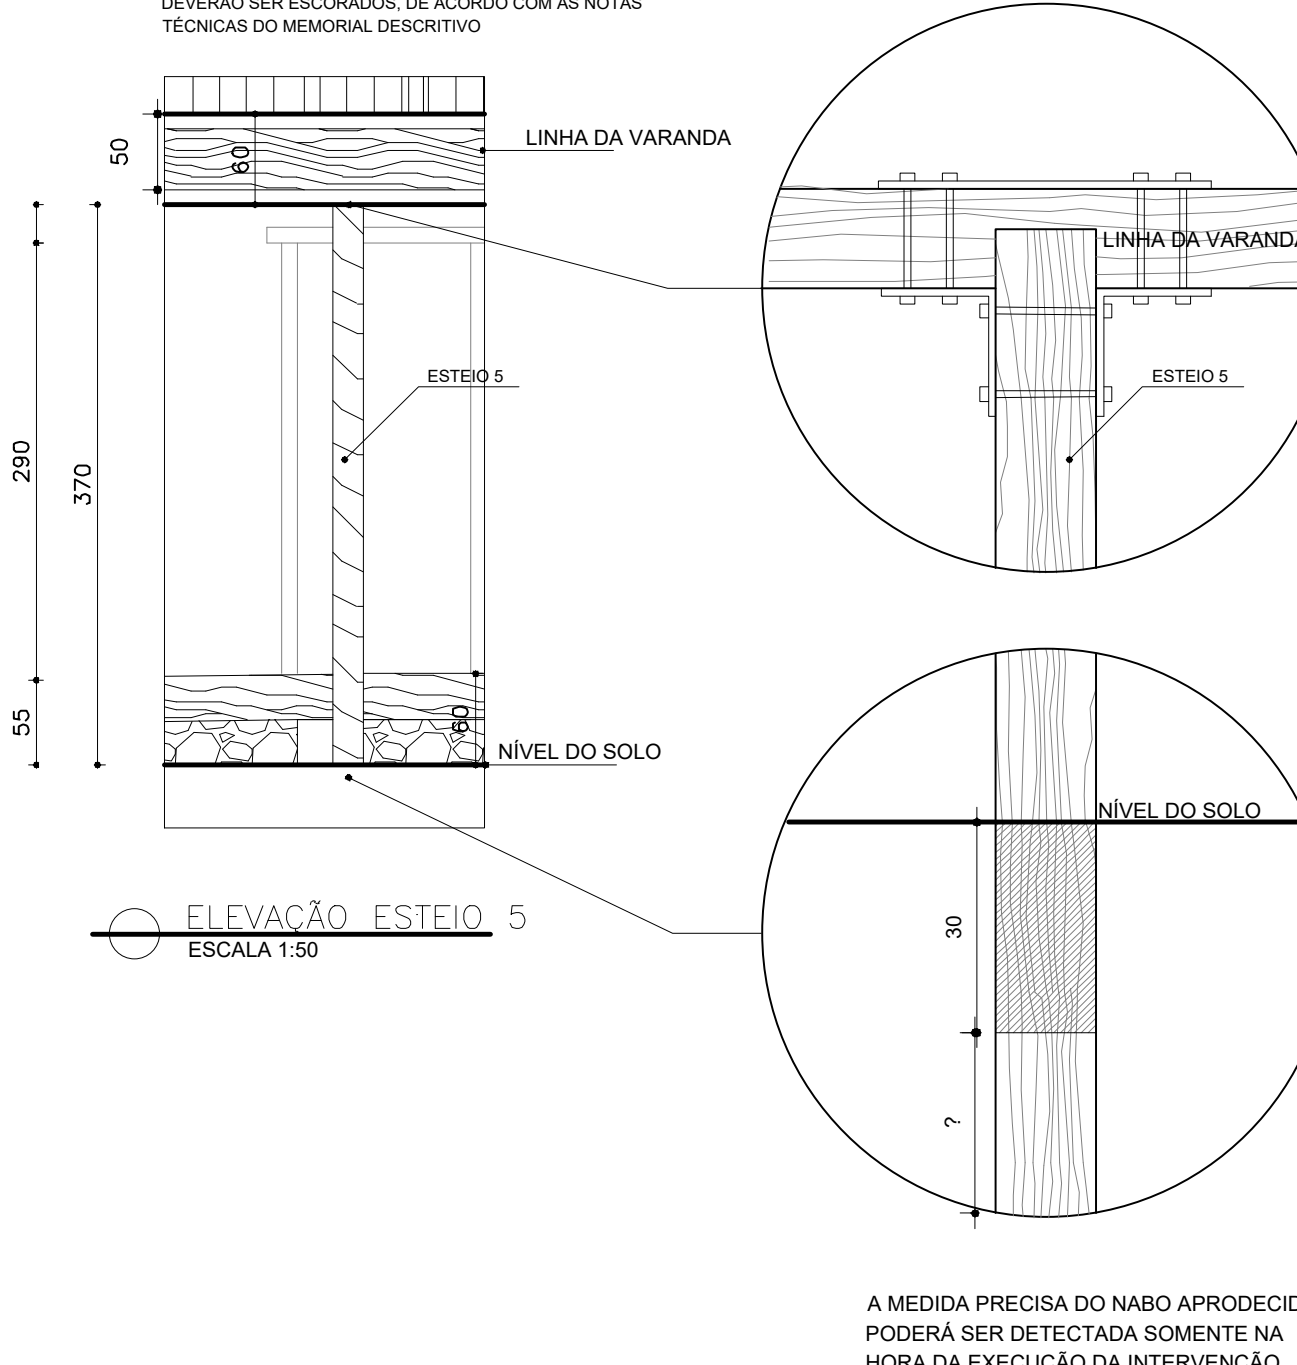
DETALHE ESTEIO 5

O RESTAURO DE TODO O ESTEIO DEVERÁ SEGUIR AS INTERVENÇÕES DESCRITAS NAS NOTAS DO MEMORIAL DESCRITIVO.

ANTES DE QUALQUER PROCEDIMENTO, OS ESTEIOS DEVERÃO SER ESCORADOS, DE ACORDO COM AS NOTAS TÉCNICAS DE MANUTENÇÃO PREVENTIVA.

COLOCAÇÃO DE CHAPAS ESTRUTURAIS NA LIGAÇÃO DO ESTEIO COM A LINHA DA VARANDA

A MEDIDA PRECISA DO NABO APRODECIDO
PODERÁ SER DETECTADA SOMENTE NA
HORA DA EXECUÇÃO DA INTERVENÇÃO.
