PREFEITURA MUNICIPAL DE SANTA LUZIA  
SECRETARIA DE SEGURANÇA PÚBLICA, TRÂNSITO E TRANSPORTES

**Relatório Técnico 013/2022**  
**LAUDO DE AVALIAÇÃO DE AMOSTRA**

**Assunto: Pregão Eletrônico para Registro de Preços – Edital nº064/2022 – AQUISIÇÃO EVENTUAL E FUTURA DE TINTA DE DEMARCAÇÃO VIÁRIA COR AMARELA.**

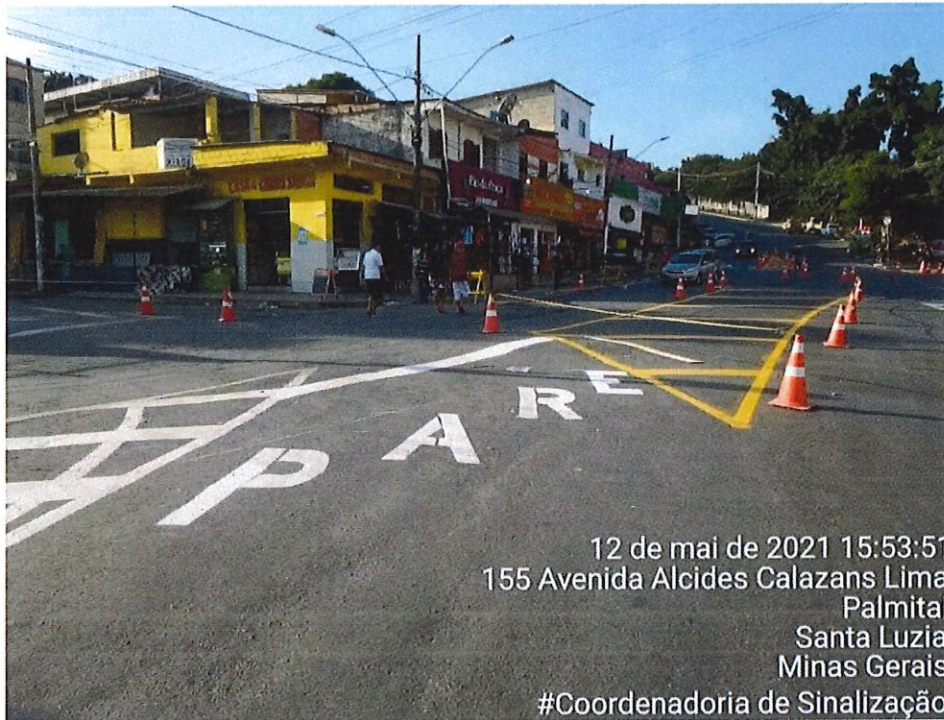
Figura 1: Pintura realizada no dia 12 de maio de 2021

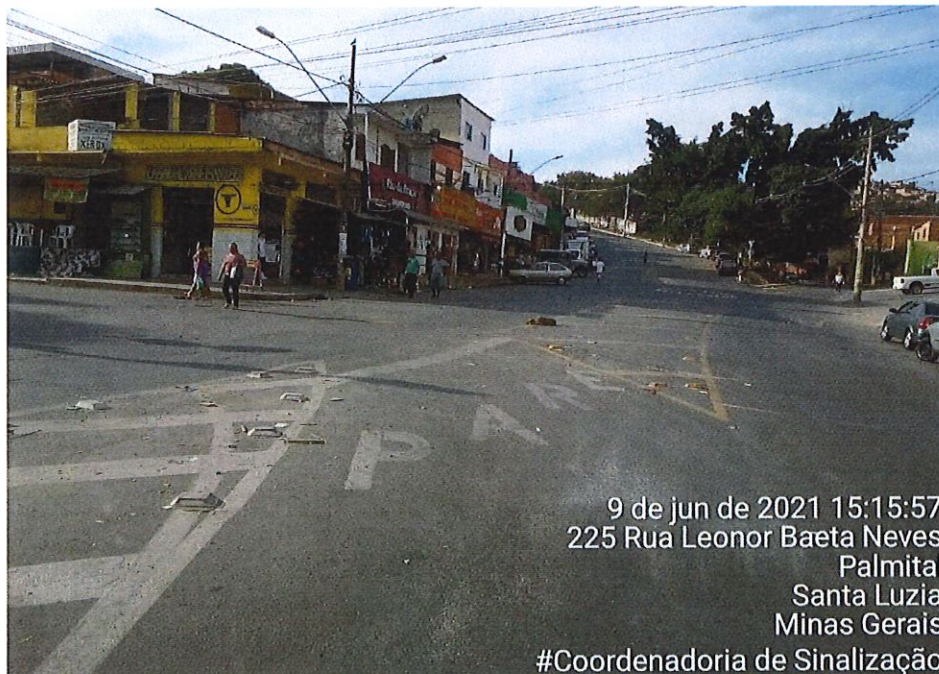
Nota-se significativo desgaste e baixa qualidade depois de aplicadas no pavimento. Através das figuras seguintes é possível observar as condições supracitadas:

Figura 2: Fotografia do mesmo local no dia 09 de junho de 2021, menos de 1 mês depois da implantação da sinalização. Nota-se os zebraços bem apagados (branco e amarelo), bem como a legenda de PARE e a linha de retenção

Diante do exposto, mesmo que a tinta amarela oferecida neste certame tenha sido entregue na etapa de amostras junto com o relatório técnico atestando o atendimento das normas, **definiu-se pelo indeferimento do produto** baseado no vasto histórico negativo apresentado.

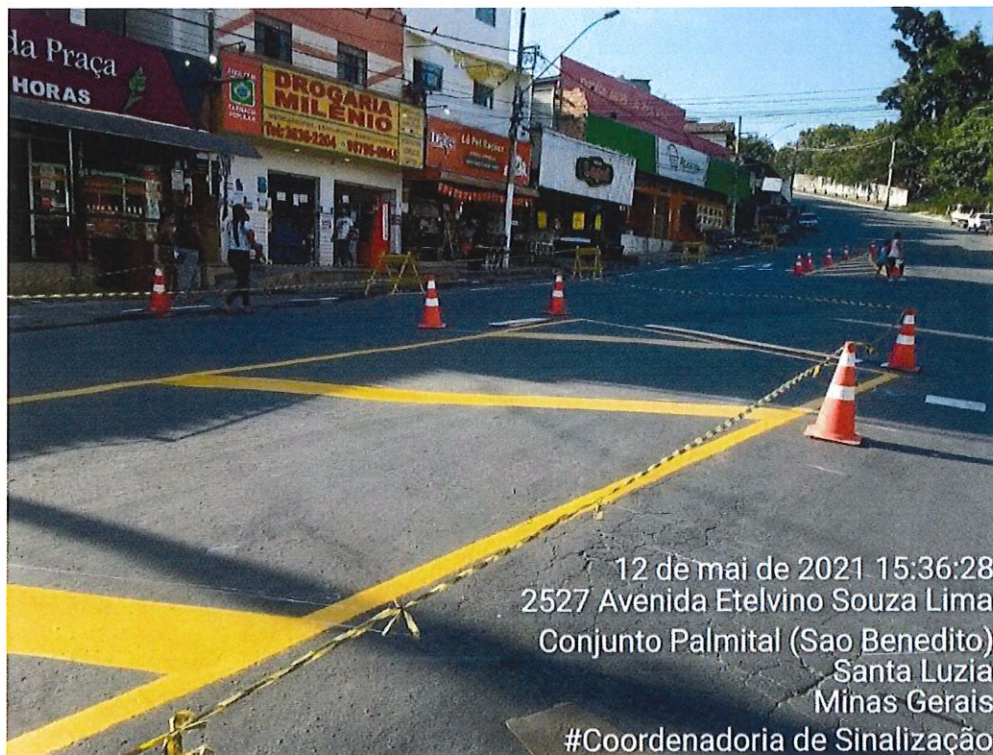
Figura 3: Pintura realizada no dia 12 de maio de 2021

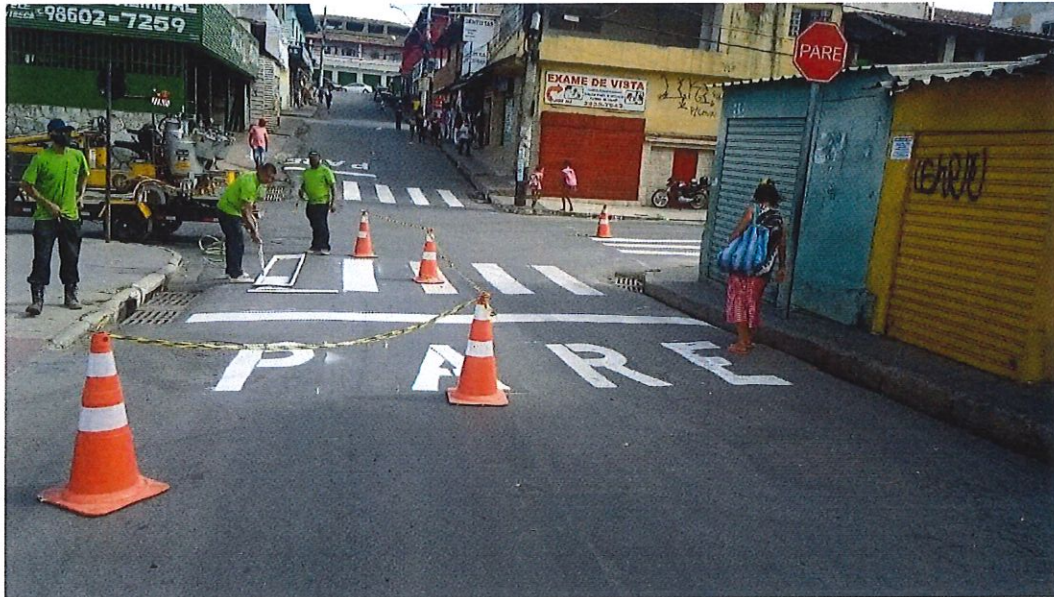
**Figura 5: Pintura realizada no dia 12 de maio de 2021**

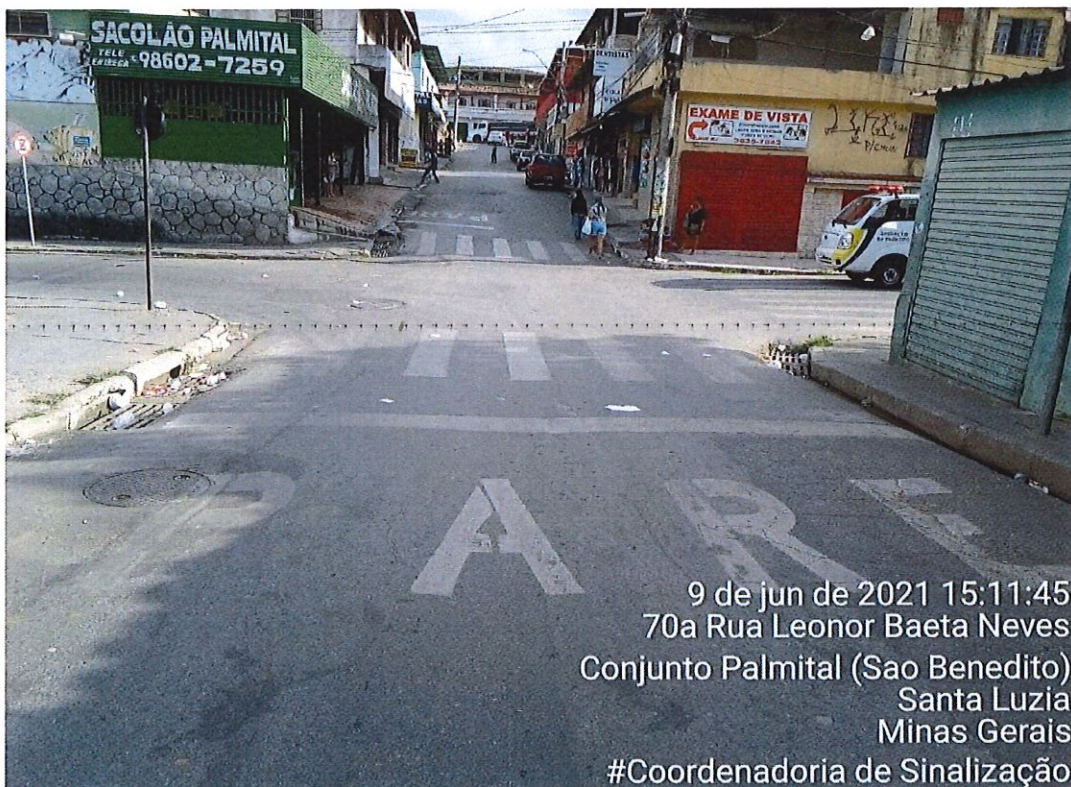
**Figura 6: Fotografia do mesmo local no dia 09 de junho de 2021, menos de 1 mês depois da implantação da sinalização – Destaque para as faixas de pedestres quase apagadas, bem como a legenda de PARE e linhas de retenção desgastadas**

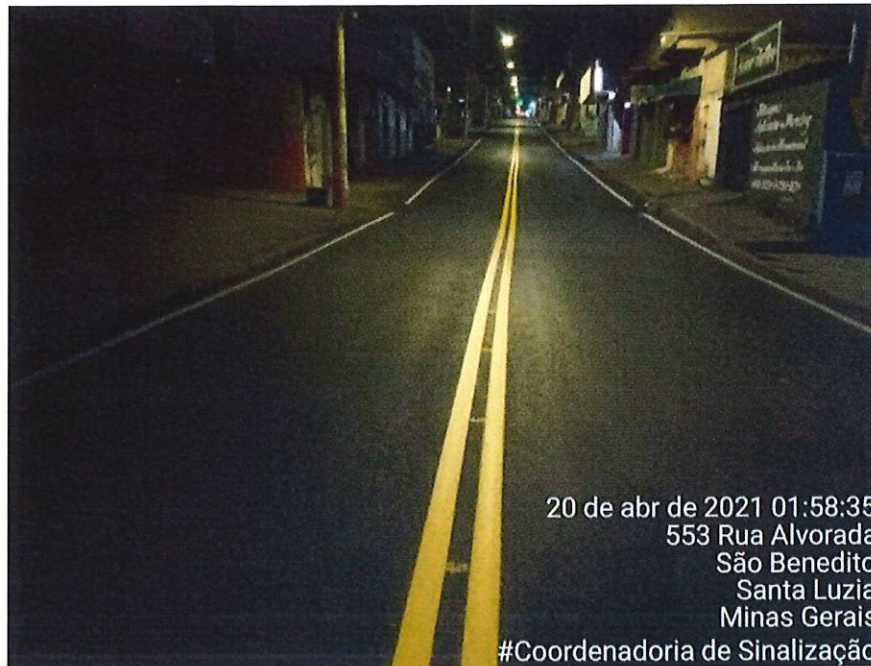
**Figura 7: Pintura realizada no dia 20 de abril de 2021**

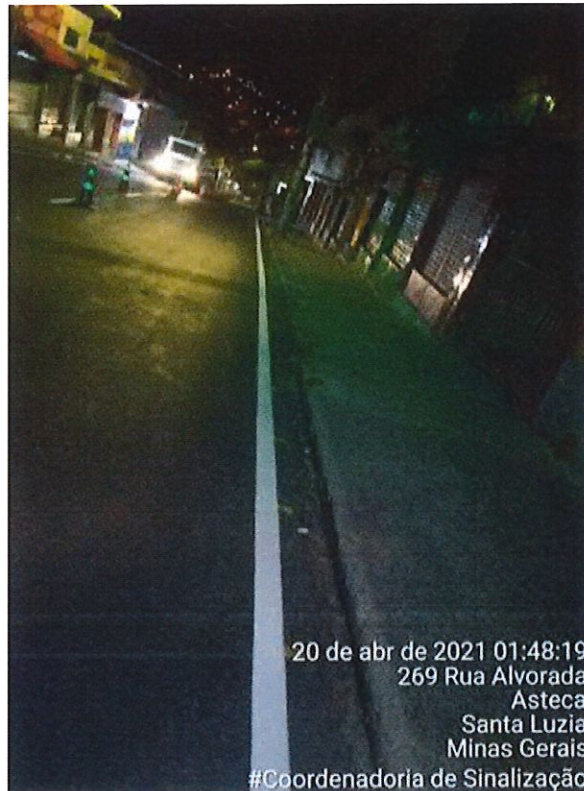
**Figura 9: Pintura realizada no dia 20 de abril de 2021**

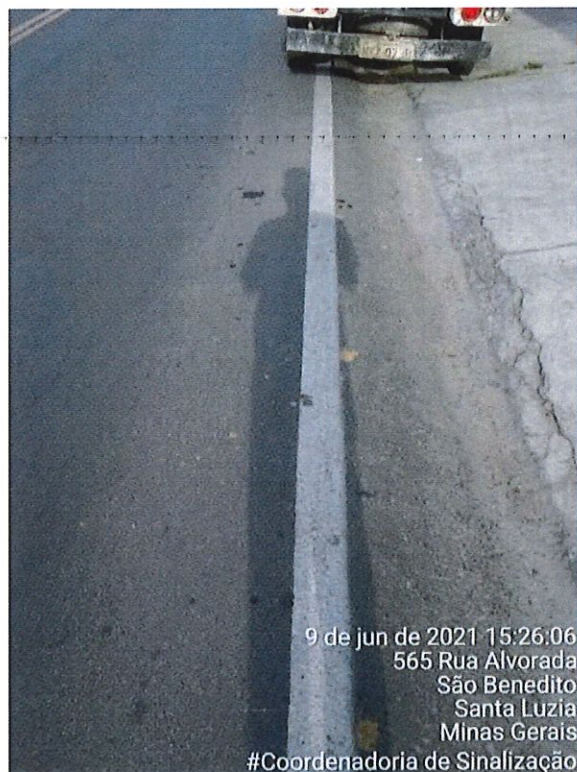
**Figura 10: Fotografia do mesmo trecho no dia 09 de junho de 2021, pouco mais de 1 mês depois da sinalização – Destaque para a linha de bordo desgastada**
