### **QUADRO II – PROTEÇÃO**

#### **PROCESSO DE TOMBAMENTO DE BEM MATERIAL, NA ESFERA MUNICIPAL**

#### **“CAPELA SANTO ANTÔNIO”**

#### **ESTRUTURA ARQUITETÔNICA E URBANÍSTICA**

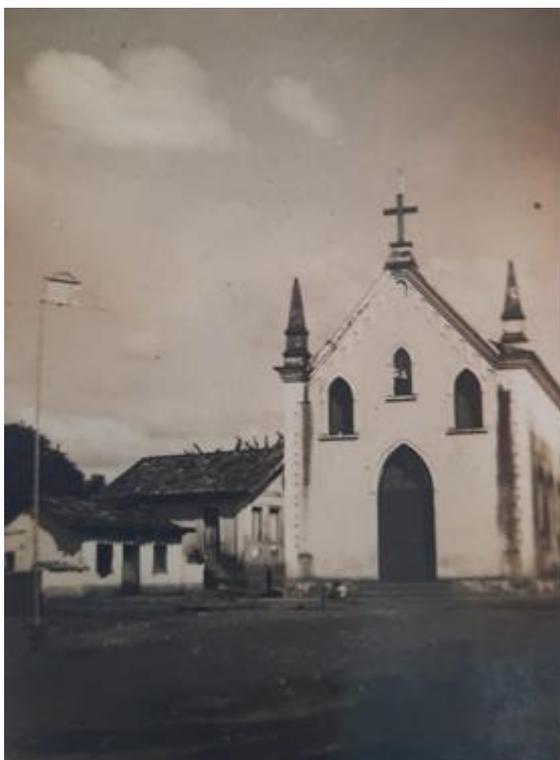
Vista da Capela Santo Antônio  
Década de 1960

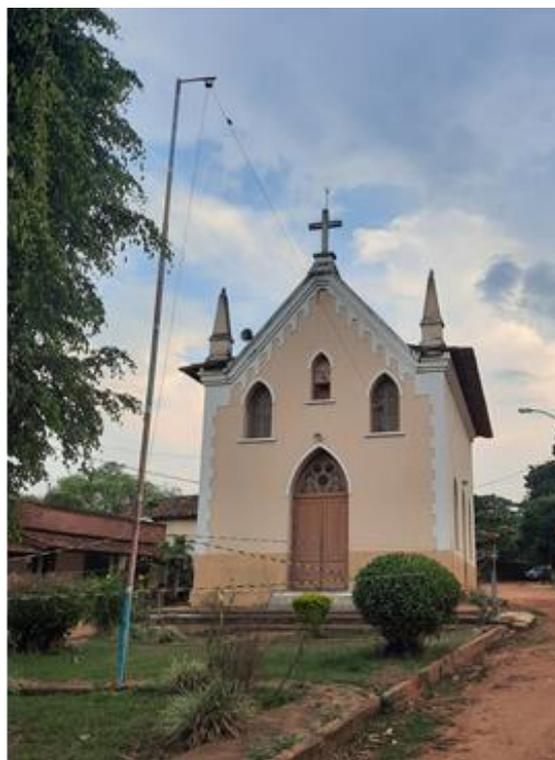
Vista da Capela Santo Antônio  
Data out. 2021

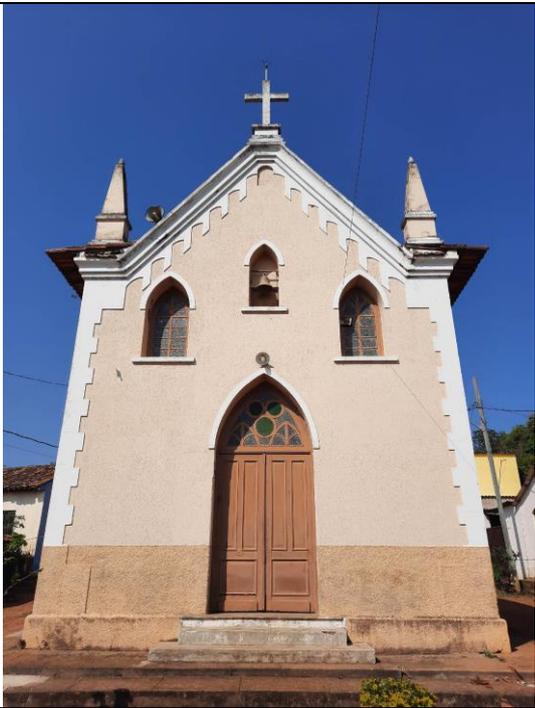
<p>Foto 01 Capela Santo Antônio Santa Luzia/MG</p> <p>Vista da fachada frontal. Sua composição conta com duas janelas e a sineira em verga ogival.</p> <p>Data: 29/09/2021 Autor: Daniella O. Ramos Pacheco</p>

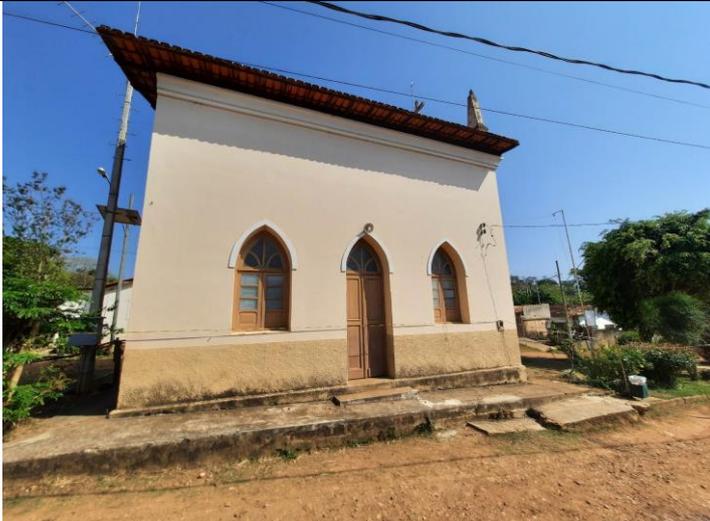
<p>Foto 02 Capela Santo Antônio Santa Luzia/MG</p> <p>Vista da fachada lateral direita possui passeio danificado. Detalhes das janelas e porta em verga ogival pintada no branco.</p> <p>Data: 29/09/2021 Autor: Daniella O. Ramos Pacheco</p>

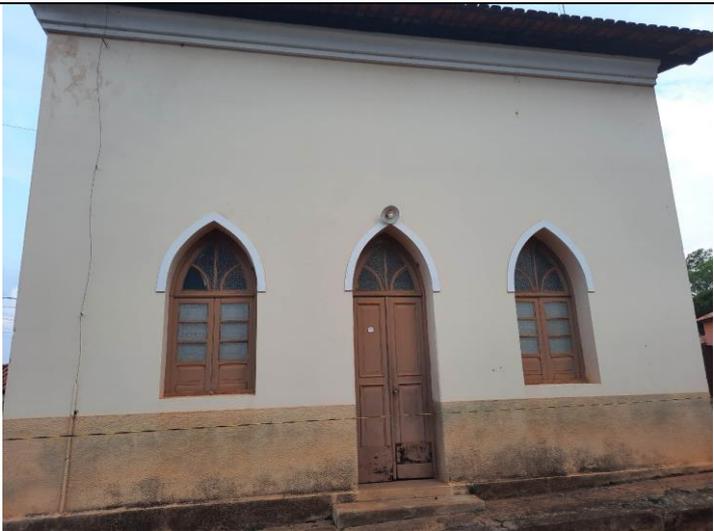
<p>Foto 03 Capela Santo Antônio Santa Luzia/MG</p> <p>Vista da fachada lateral esquerda possui passeio danificado. Detalhes das janelas e porta em verga ogival pintada no branco.</p> <p>Data: 29/09/2021 Autor: Daniella O. Ramos Pacheco</p>

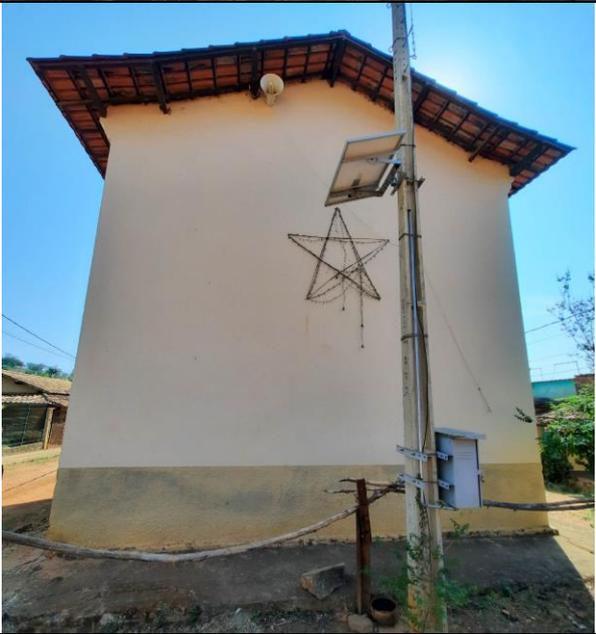
<p>Foto 04 Capela Santo Antônio Santa Luzia/MG</p> <p>Vista da fachada posterior. Nota-se poste de luz energia muito próximo do bem cultural.</p> <p>Data: 29/09/2021 Autor: Daniella O. Ramos Pacheco</p>

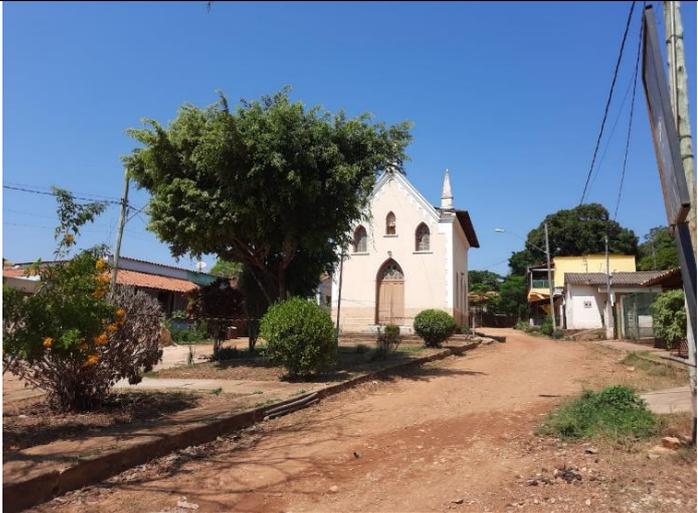
<p>Foto 05 Capela Santo Antônio Santa Luzia /MG</p> <p>Relação fachada frontal com adro da capela.</p> <p>Data: 29/09/2021 Autor: Daniella O. Ramos Pacheco</p>

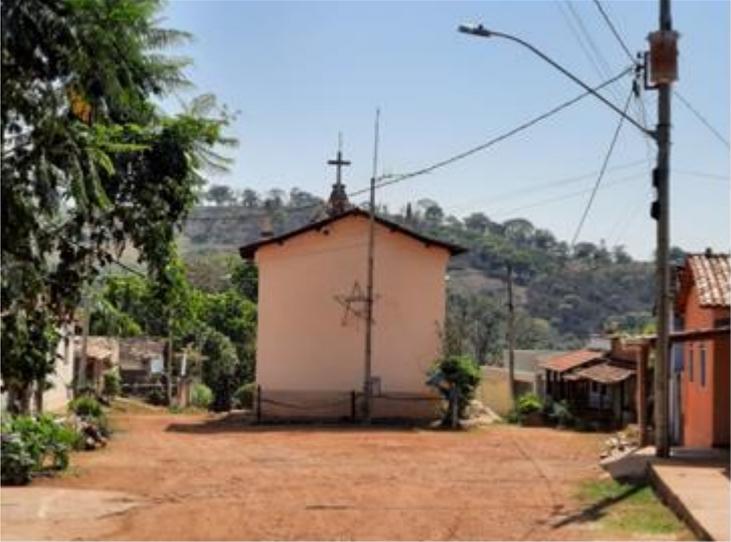
<p>Foto 6 Capela Santo Antônio Santa Luzia /MG</p> <p>Vista da Capela ao centro da via e as casas de um pavimento ao redor. Rua em pavimentação de terra.</p> <p>Data: 29/09/2021 Autor: Daniella O. Ramos Pacheco</p>

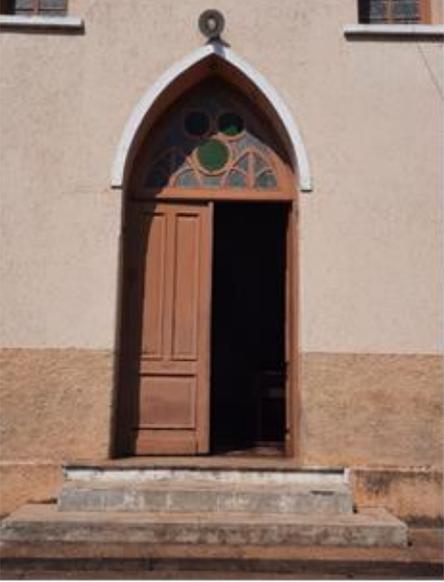
<p>Foto 7 Capela Santo Antônio Santa Luzia /MG</p> <p>Vista da porta frontal em verga ogival, com detalhes em almofadas em baixo relevo e vitrais coloridos em verde e azul escuro.</p> <p>Data: 29/09/2021 Autor: Daniella O. Ramos Pacheco</p>

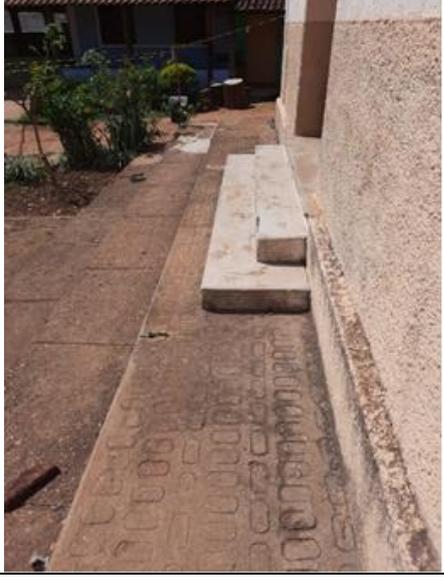
<p>Foto 8 Capela Santo Antônio Santa Luzia /MG</p> <p>Detalhe da escada de acesso a porta principal e passeio de cimento de acesso à edificação.</p> <p>Data: 29/09/2021 Autor: Daniella O. Ramos Pacheco</p>

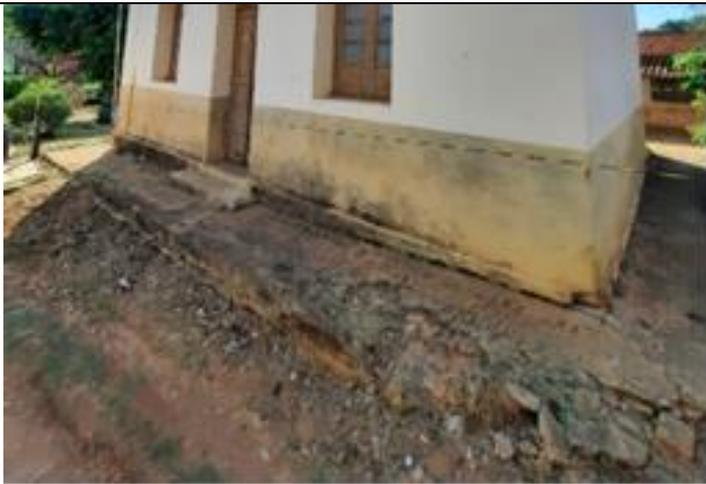
<p>Foto 9 Capela Santo Antônio Santa Luzia /MG</p> <p>Vista do passeio, danificado, que contorna a lateral esquerda.</p> <p>Data: 29/09/2021 Autor: Daniella O. Ramos Pacheco</p>

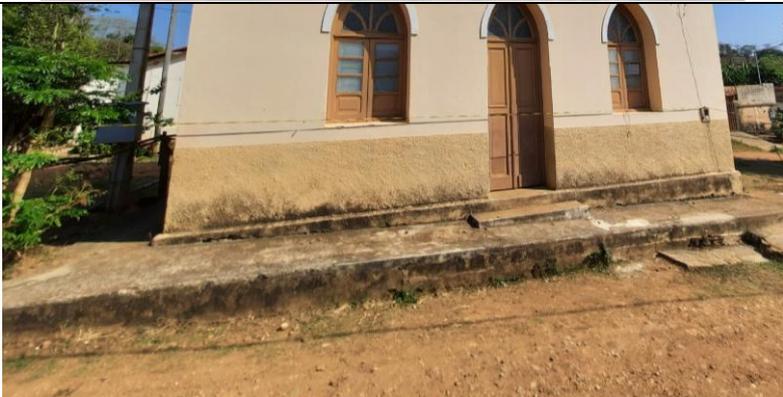
<p>Foto 10 Capela Santo Antônio Santa Luzia /MG</p> <p>Vista do passeio, danificado, que contorna a lateral direita.</p> <p>Data: 29/09/2021 Autor: Daniella O. Ramos Pacheco</p>

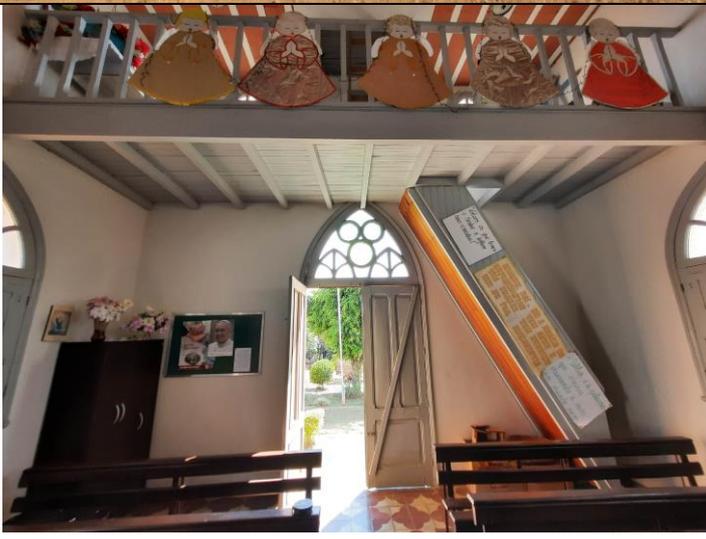
<p>Foto 11 Capela Santo Antônio Santa Luzia /MG</p> <p>Vista da entrada principal, nota-se bancos de madeira, escada de acesso ao coro em madeira e a porta frontal em verga ogival com vitrais coloridos em verde e azul escuro.</p> <p>Data: 29/09/2021 Autor: Daniella O. Ramos Pacheco</p>

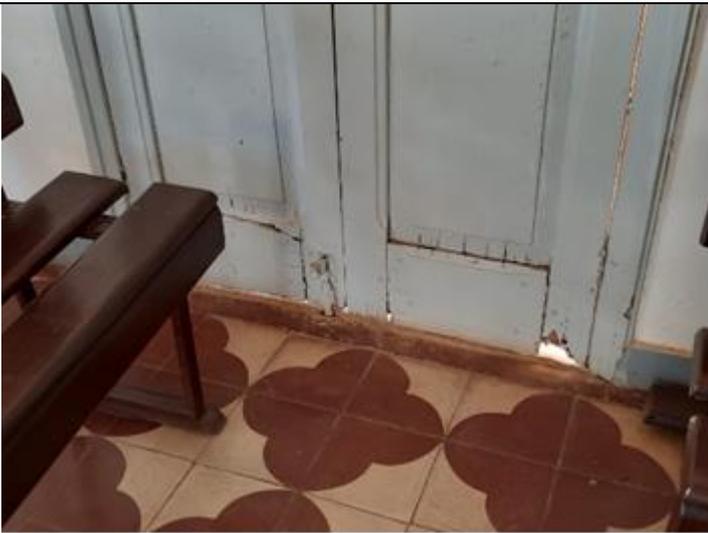
<p>Foto 12 Capela Santo Antônio Santa Luzia /MG</p> <p>Observa-se um apodrecimento no canto inferior esquerdo da porta.</p> <p>Data: 29/09/2021 Autor: Daniella O. Ramos Pacheco</p>

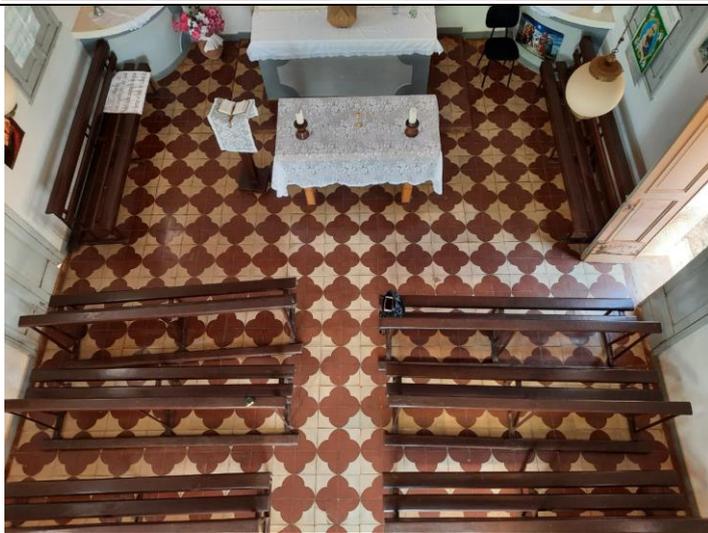
<p>Foto 13 Capela Santo Antônio Santa Luzia /MG</p> <p>Vista interna da capela Santo Antônio com destaque para piso em cerâmicas.</p> <p>Data: 29/09/2021 Autor: Daniella O. Ramos Pacheco</p>

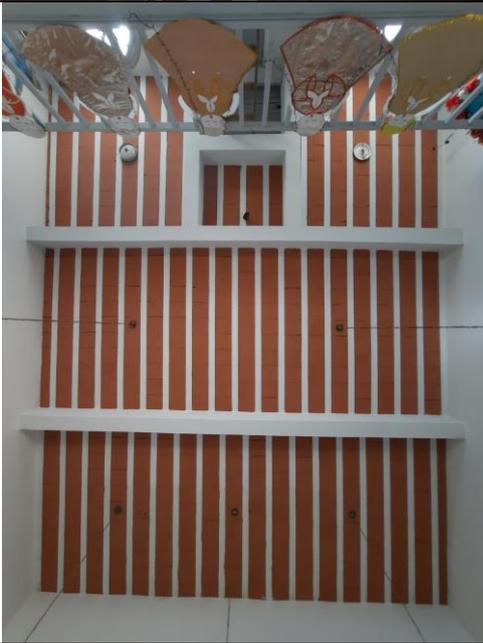
<p>Foto 14 Capela Santo Antônio Santa Luzia /MG</p> <p>Vista do teto da capela possui laje em alvenaria.</p> <p>Data: 29/09/2021 Autor: Daniella O. Ramos Pacheco</p>

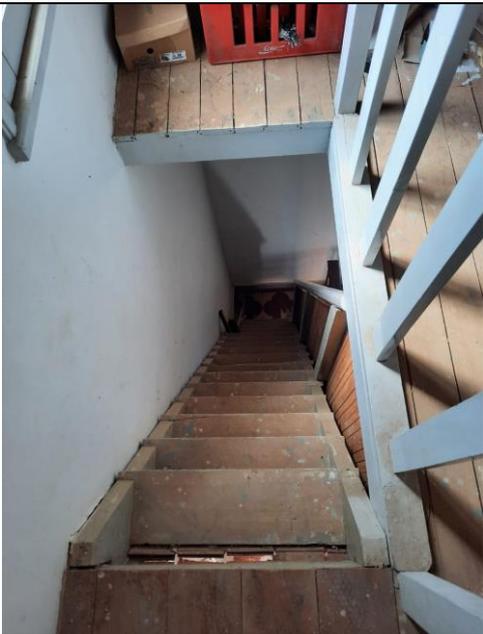
<p>Foto 15 Capela Santo Antônio Santa Luzia /MG</p> <p>Vista da escada de acesso ao coro da Capela Santo Antônio. Piso executado em tábua de madeira e com inclinação elevada.</p> <p>Data: 29/09/2021 Autor: Daniella O. Ramos Pacheco</p>

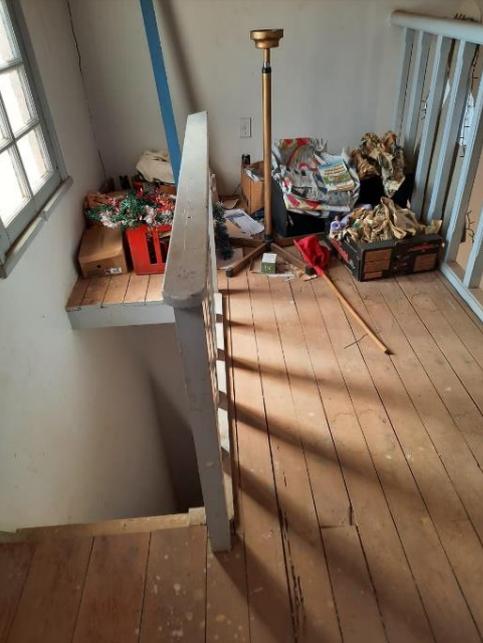
<p>Foto 16 Capela Santo Antônio Santa Luzia /MG</p> <p>Vista do coro da capela Santo Antônio. O piso é executado em tabuado de madeira.</p> <p>Data: 29/09/2021 Autor: Daniella O. Ramos Pacheco</p>

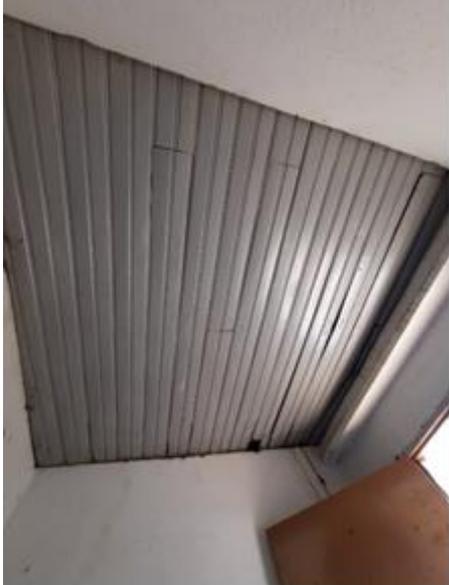
<p>Foto 17 Capela Santo Antônio Santa Luzia /MG</p> <p>Detalhe do forro localizado no coro da capela.</p> <p>Data: 29/09/2021 Autor: Daniella O. Ramos Pacheco</p>

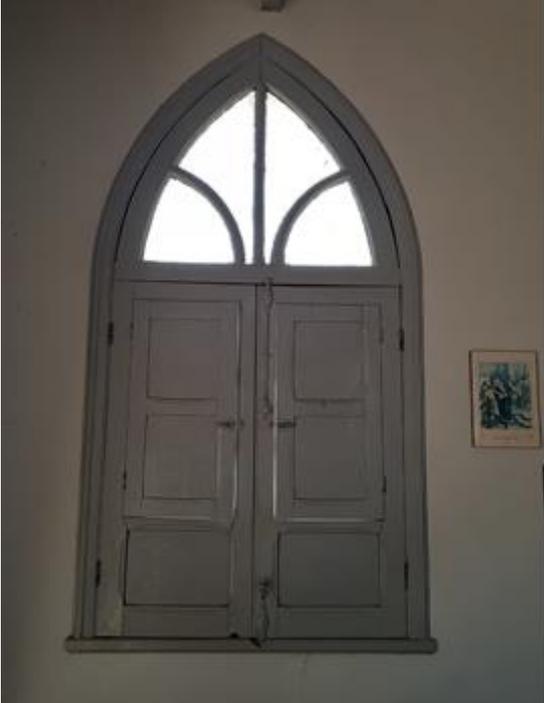
<p>Foto 18 Capela Santo Antônio Santa Luzia /MG</p> <p>Detalhe da janela interna com fechamento duplo de madeira e vitrais incolor na parte superior.</p> <p>Data: 29/09/2021 Autor: Daniella O. Ramos Pacheco</p>

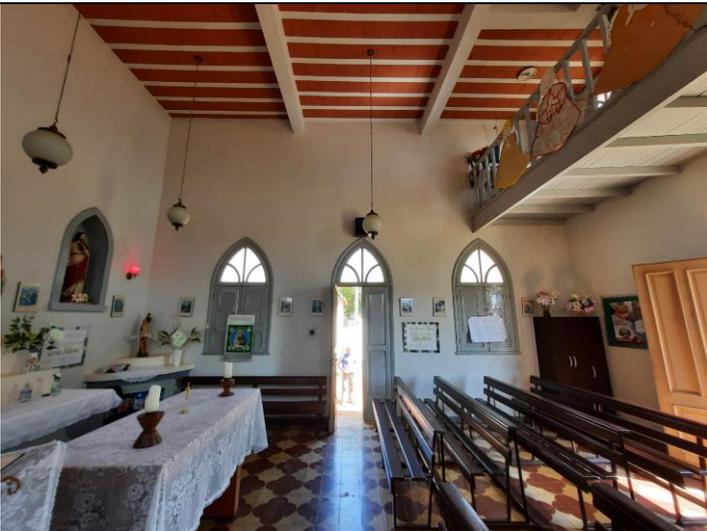
<p>Foto 19 Capela Santo Antônio Santa Luzia/MG</p> <p>Vista da fachada interna lateral. Detalhes das janelas e porta em verga ogival pintada em tonalidade cinza. Paredes em tonalidade em branco.</p> <p>Data: 29/09/2021 Autor: Daniella O. Ramos Pacheco</p>

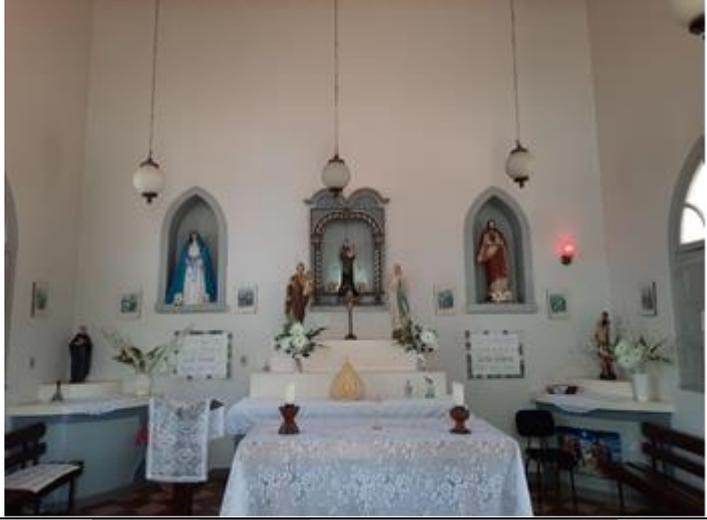
<p>Foto 20 Capela Santo Antônio Santa Luzia /MG</p> <p>Vista do altar com nichos central e laterais.</p> <p>Data: 29/09/2021 Autor: Daniella O. Ramos Pacheco</p>

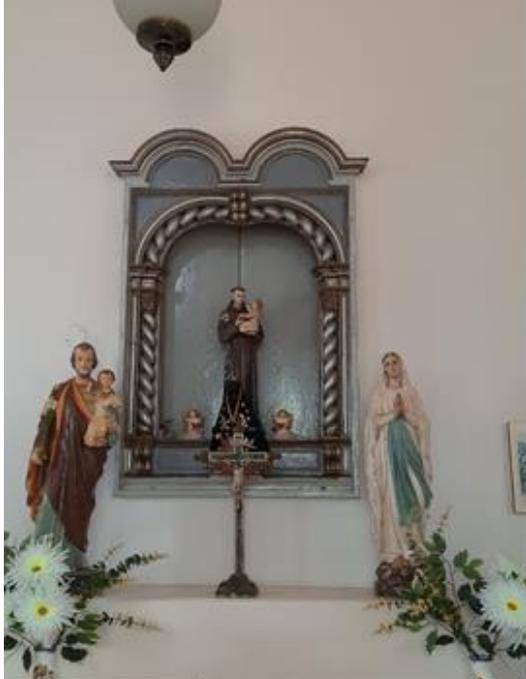
<p>Foto 21 Capela Santo Antônio Santa Luzia /MG</p> <p>Vista do nicho central em alvenaria embutido com verga de detalhamento duplo de curva e recurva com a imagem de Santo Antônio. Nas laterais, podemos ver a imagem de Nossa Senhora de Fátima ao lado direito e imagem de São José no lado esquerdo.</p> <p>Data: 29/09/2021 Autor: Daniella O. Ramos Pacheco</p>

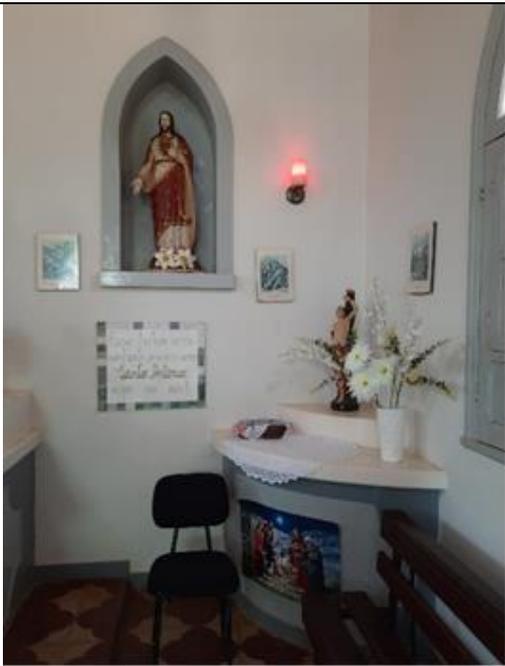
<p>Foto 22 Capela Santo Antônio Santa Luzia /MG</p> <p>Nicho embutido de concreto com a imagem de Sagrado Coração de Jesus e um pouco mais embaixo altar curvo de alvenaria do lado direito com a imagem de São Sebastião.</p> <p>Data: 29/09/2021 Autor: Daniella O. Ramos Pacheco</p>

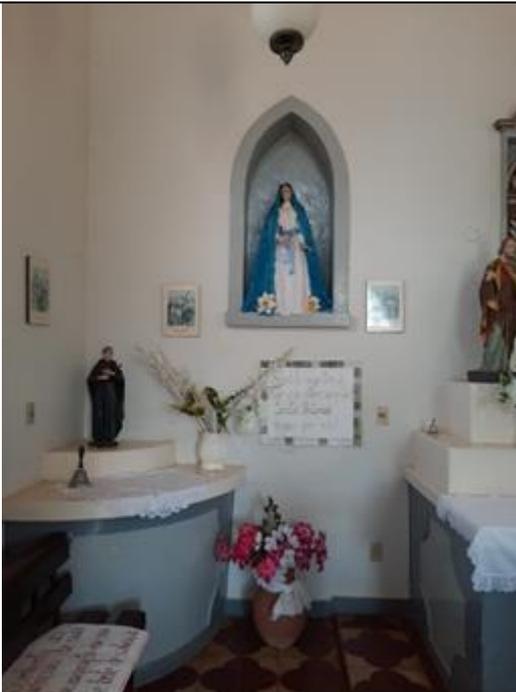
<p>Foto 23 Capela Santo Antônio Santa Luzia /MG</p> <p>Nicho embutido de concreto com a imagem de Nossa Senhora das Dores e um pouco mais embaixo altar curvo de alvenaria do lado esquerdo com a imagem de São Geraldo.</p> <p>Data: 29/09/2021 Autor: Daniella O. Ramos Pacheco</p>

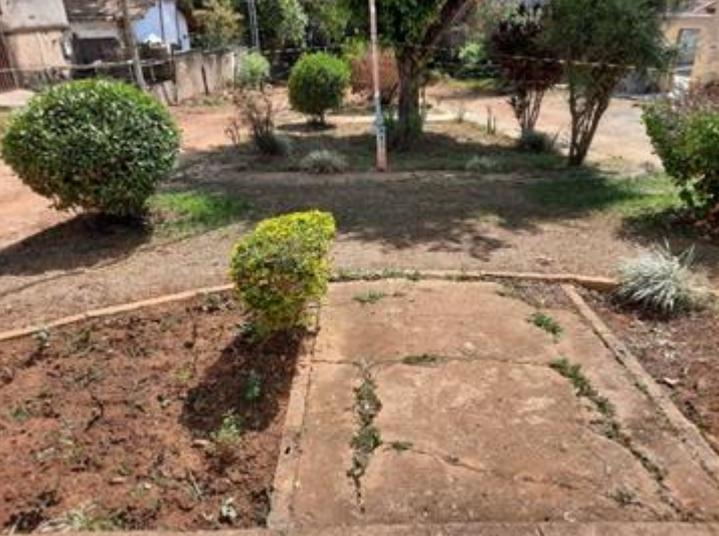
<p>Foto 26 Capela Santo Antônio Santa Luzia /MG</p> <p>Nota-se o passeio da fachada frontal em cimento bem danificado.</p> <p>Data: 29/09/2021 Autor: Daniella O. Ramos Pacheco</p>

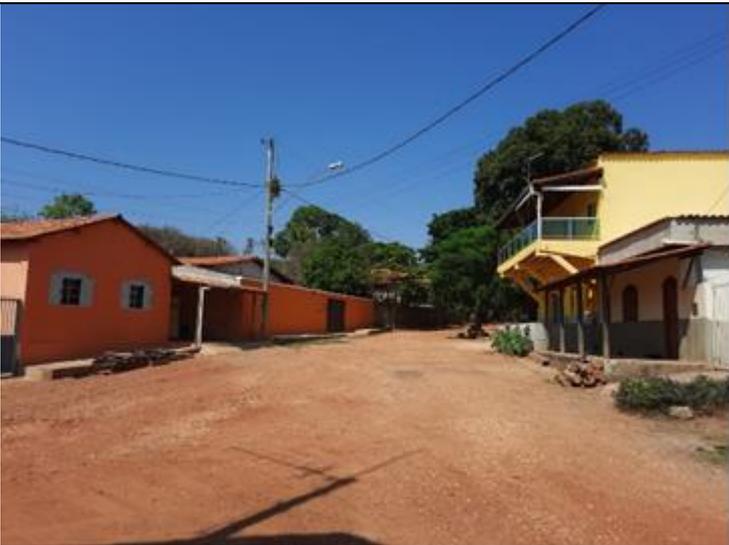
<p>Foto 26 Capela Santo Antônio Santa Luzia /MG</p> <p>Vista da entrada de acesso à edificação. Rua pavimentada em terra, casas com 1 ou 2 pavimentos.</p> <p>Data: 29/09/2021 Autor: Daniella O. Ramos Pacheco</p>

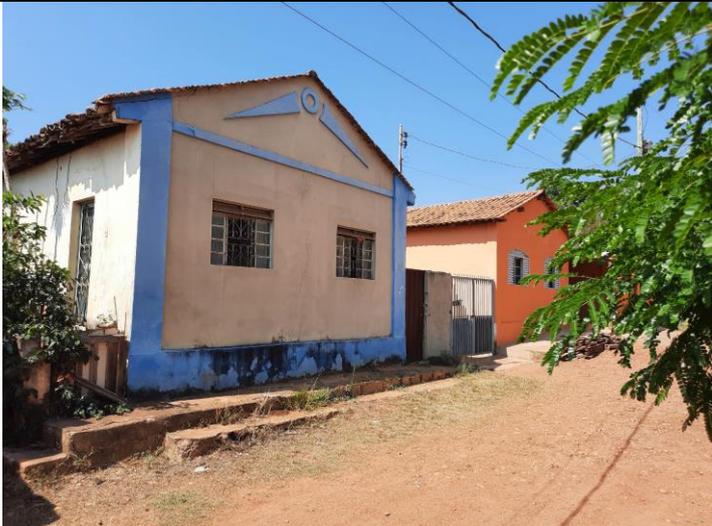
<p>Foto 27 Capela Santo Antônio Santa Luzia /MG</p> <p>Vista da edificação que compõe o entorno da capela, com características arquitetônicas da capela.</p> <p>Data: 29/09/2021 Autor: Daniella O. Ramos Pacheco</p>

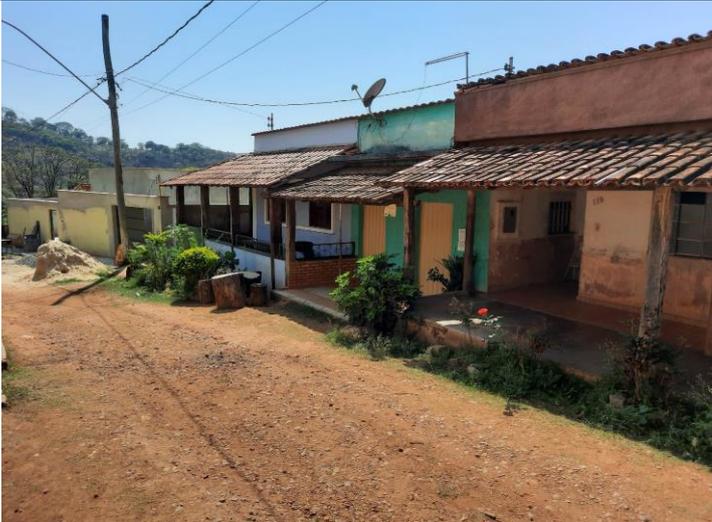
<p>Foto 28 Capela Santo Antônio Santa Luzia /MG</p> <p>Vista das edificações descaracterizadas, que compõe o entorno da capela.</p> <p>Data: 29/09/2021 Autor: Daniella O. Ramos Pacheco</p>
