COMUNICAÇÃO INTERNA Nº 2198/2026-01

ATA DE TESTES N° 76 / 2025

AMOSTRA DE COLETE BALÍSTICO NÍVEL III-A - PREFEITURA DE SANTA LUZIA

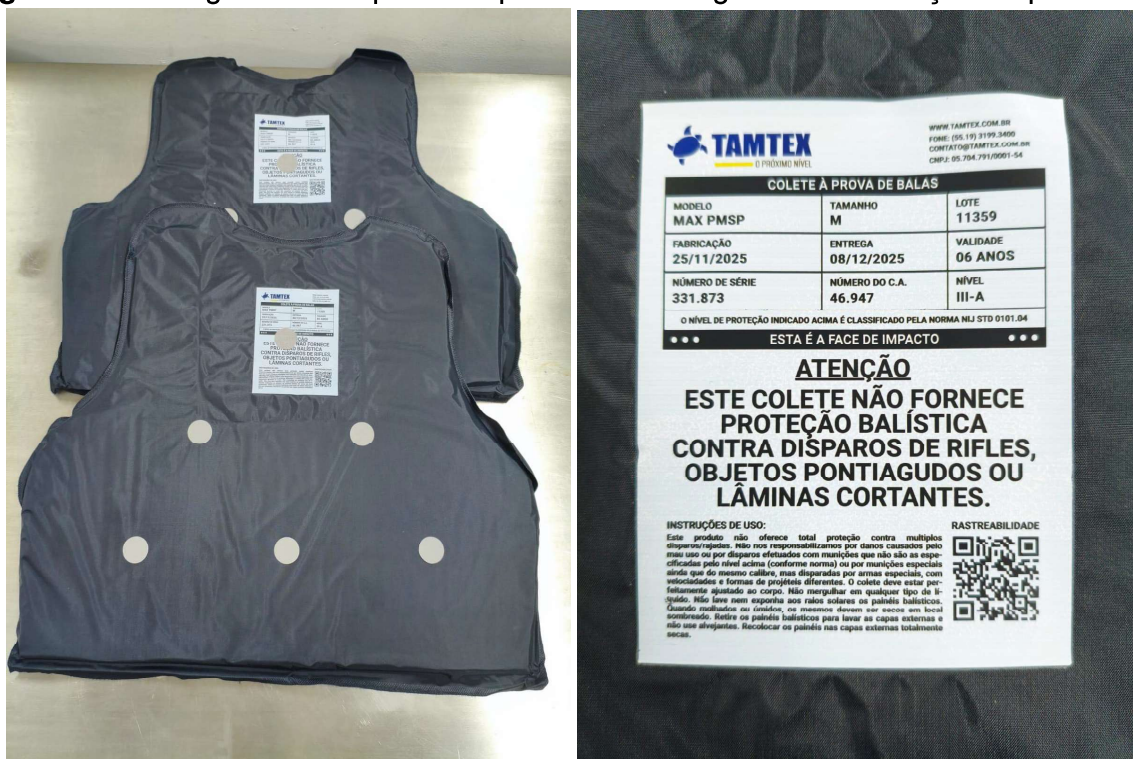
Figura 2: Locais gerais de impacto no painel de blindagem e identificação do painel.

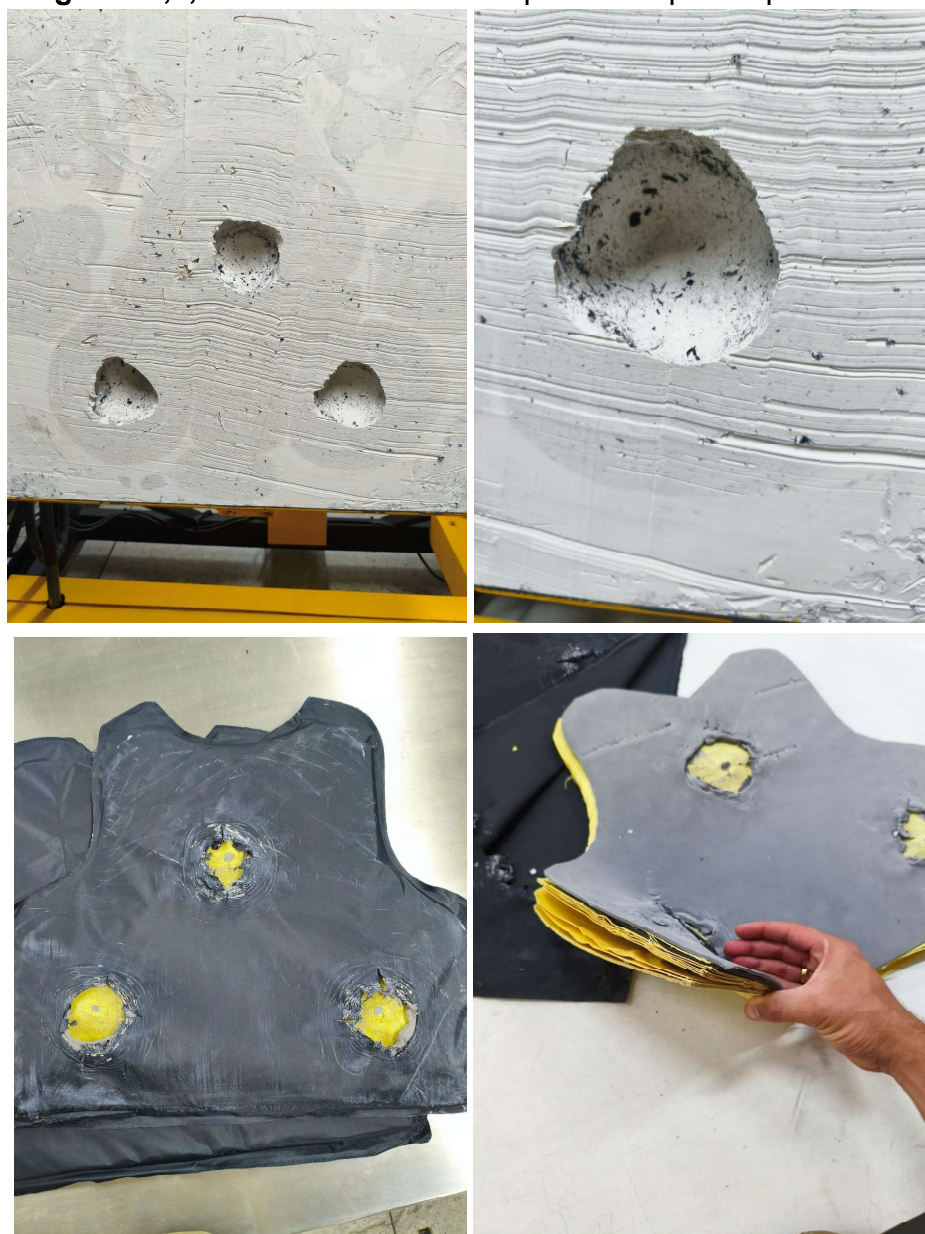
Inicialmente, testou-se o painel frontal, no qual foram realizados disparos no calibre .44 Magnum com o painel seco. Realizados os três primeiros disparos, procedeu-se à medição da deformação, sendo verificado que a deformação do terceiro disparo foi superior ao determinado pela norma, sendo aferido o valor de 44,9 mm, motivo pelo qual o teste foi interrompido e a amostra foi reprovada.

Figuras 3,4,5 e 6: Painel balístico e plastilina após disparo nº 03.

O teste balístico foi procedido em sua totalidade conforme procedimentos e parâmetros estabelecidos pela norma NIJ 0101.04 REV A. Constatou-se a ocorrência de deformação superior ao limite máximo permitido pela norma, razão pela qual sugerimos a reprovação da amostra.
