1. **Designação:** Edificação Civil
2. **Endereço:** Rua do Bonfim, nº 111 A e 117 A
3. **Propriedade:** Particular - (Vicentina Rosa Condrativo)

4. **Caracterização histórico-arquitetônica:**

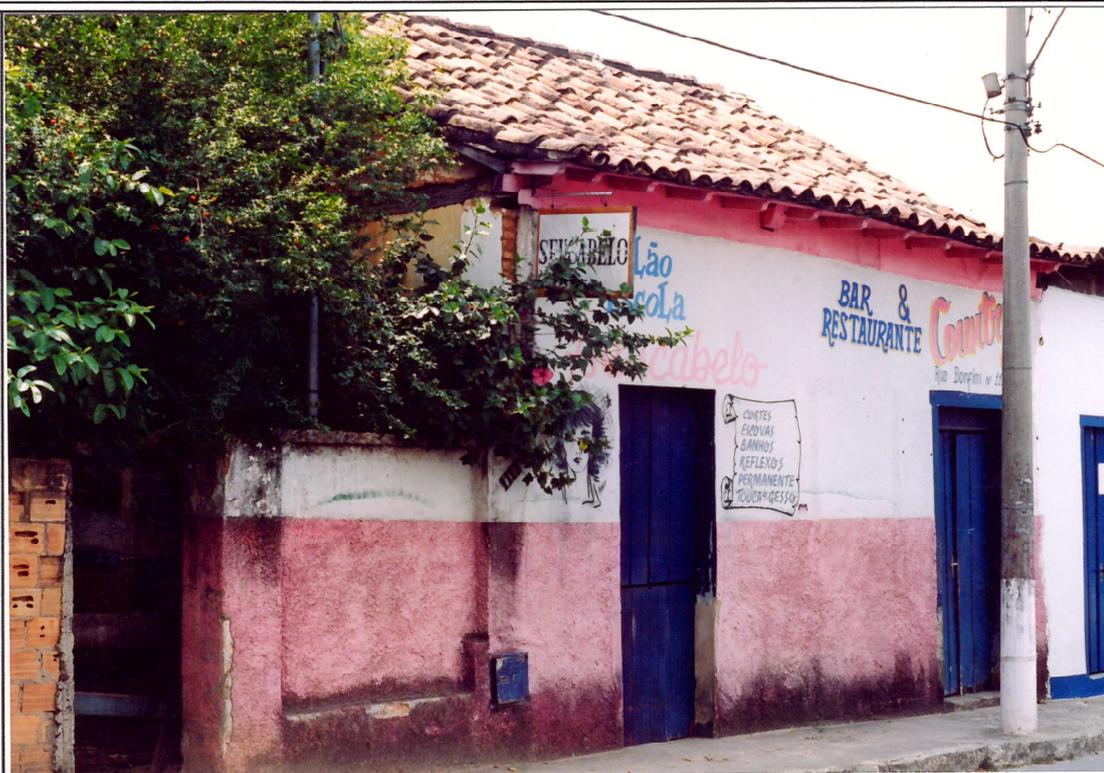
FOTO 10x15 - 111 A

Implantada no alinhamento frontal, a edificação apresenta partido retangular, estrutura autônoma em madeira e vedação em adobe. Possui cobertura em telha-canal em duas águas, cumeeira voltada para a via e coroamento em guarda-pó e cachorro. Apresenta vãos em verga reta com cercadura em madeira e vedações em folhas em calha. O conjunto encontra-se descaracterizado uma vez que foi dividido em duas unidades independentes. A fachada frontal recebeu pinturas diferenciadas e o telhado foi reformado em uma das metades. Uma janela foi vedada e outra substituída por uma porta.

A edificação apresenta rachaduras, manchas de infiltração, esquadrias danificadas.
