PREFEITURA MUNICIPAL DE SANTA LUZIA

INVENTÁRIO DE PROTEÇÃO DO PATRIMÔNIO CULTURAL

**FICHA DE INVENTÁRIO
ESTRUTURA ARQUITETÔNICA E URBANÍSTICA – Capela de Santo Antônio**

1. **Município:** Santa Luzia
2. **Distrito:** Ribeirão da Mata
3. **Designação:** Igreja Capela Santo Antônio
4. **Motivação:** Lugar de referência social para a comunidade
5. **Endereço:** Ribeirão da Mata, s/n, Santa Luzia/MG – Coordenadas Geográficas 19°42'11.1"S 43°52'37.5"W

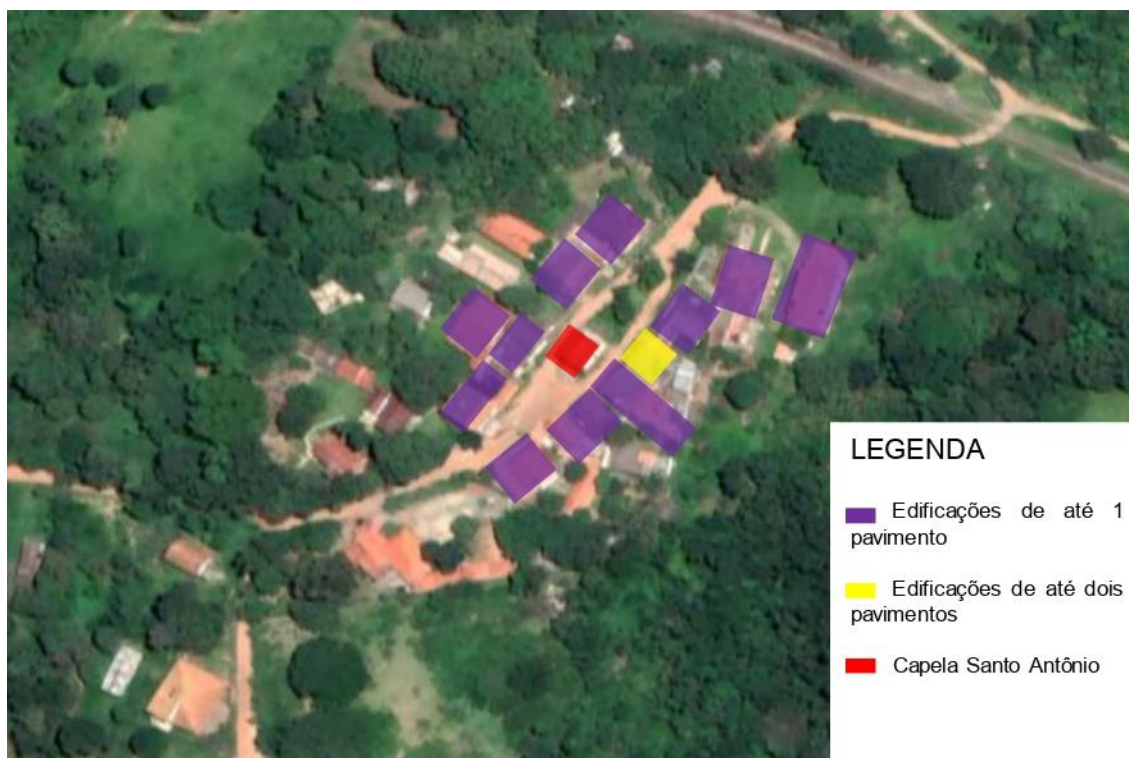
Imagem 2: Vista aérea do local onde se encontra o Bem

Na imagem abaixo, percebe-se na área próxima a edificação residências de 1 pavimento, salvo uma única edificação de dois pavimentos, onde o primeiro é utilizado para o comércio (mercearia/bar), o afastamento das residências para a Capela é de 5 metros. As edificações do entorno não possuem afastamento para via, não existe passeio. A implantação das edificações em relação à topografia existente apresenta uma disposição em declive, de forma que a Capela se mostra em destaque e evidência. A princípio não se observa uma tendência de adensamento das edificações.

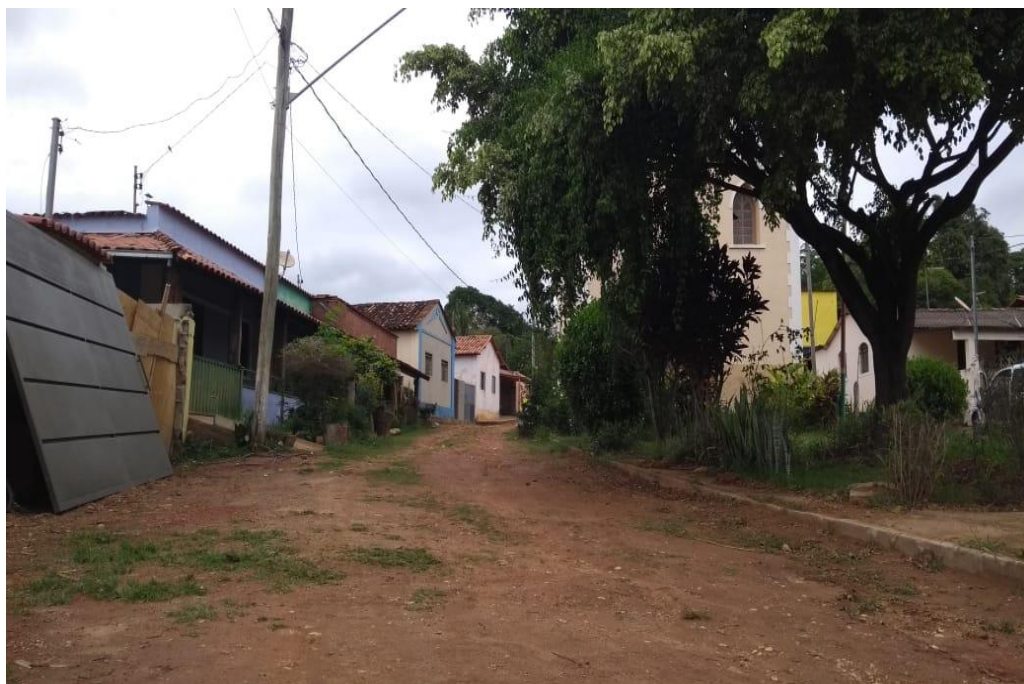
Imagem 3: Entorno lateral esquerda Capela Santo Antônio – Ribeirão da Mata
Fonte: Secretaria Municipal de Cultura e Turismo – Santa Luzia/MG. Data: 22/10/2020.

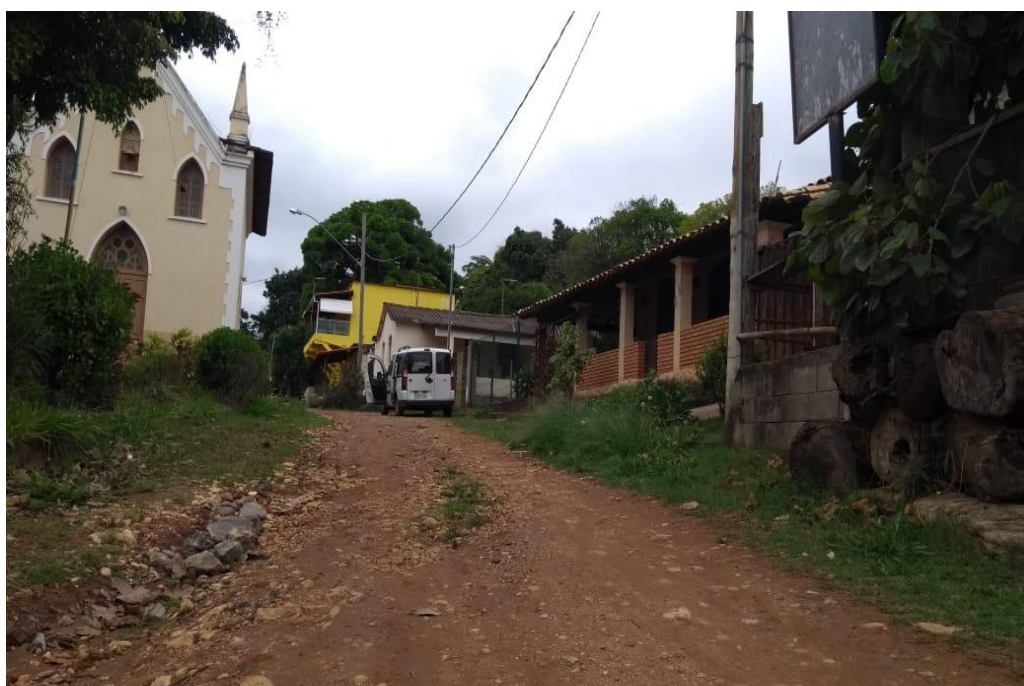
Imagem 4: Entorno lateral direita Capela Santo Antônio – Ribeirão da Mata
Fonte: Secretaria Municipal de Cultura e Turismo – Santa Luzia/MG. Data: 22/10/2020.

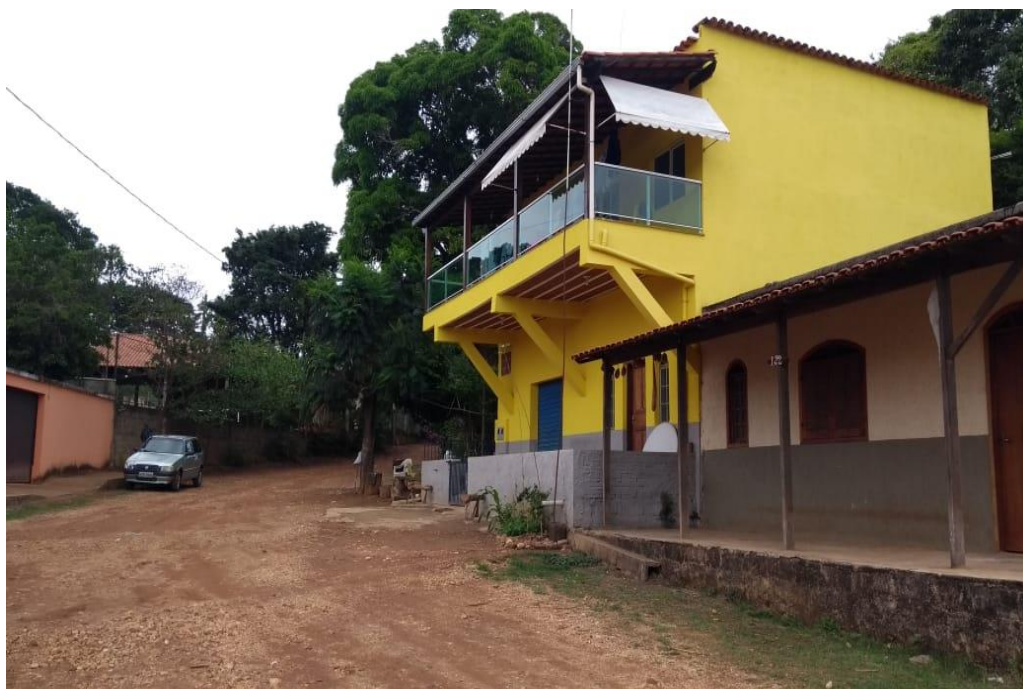
Imagem 5: Edificação de dois pavimentos – Ribeirão da Mata
Fonte: Secretaria Municipal de Cultura e Turismo – Santa Luzia/MG. Data: 22/10/2020

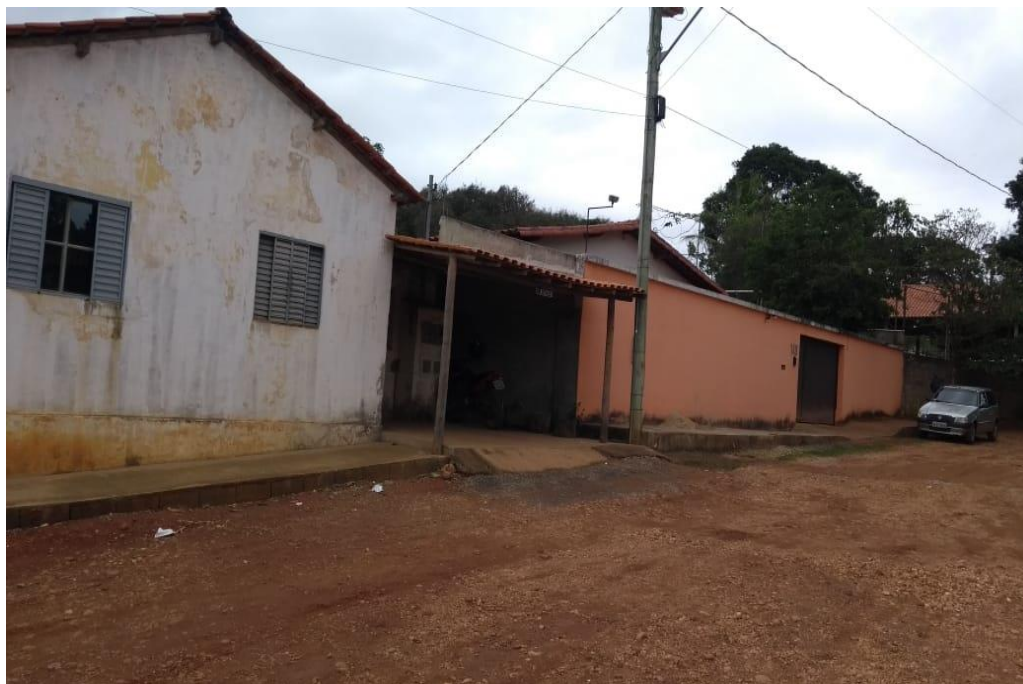
Imagem 6: Edificações entorno Capela Santo Antônio – Ribeirão da Mata
Fonte: Secretaria Municipal de Cultura e Turismo – Santa Luzia/MG. Data: 22/10/2020

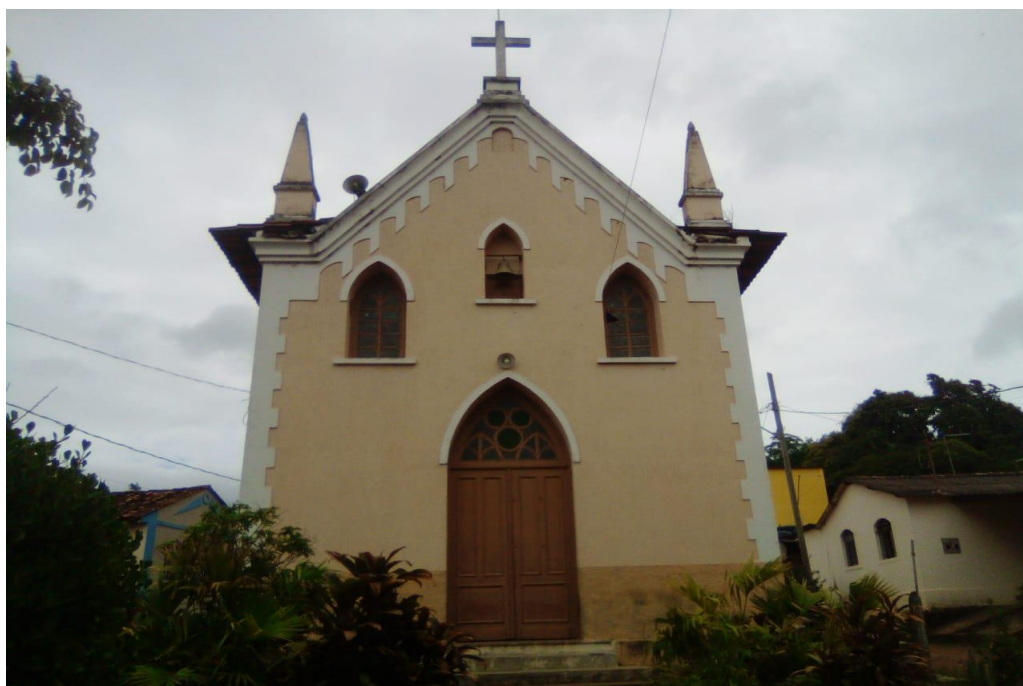
Imagem 8: Fachada frontal Capela Santo Antônio – Ribeirão da Mata
Fonte: Secretaria Municipal de Cultura e Turismo – Santa Luzia/MG. Data: 22/10/2020

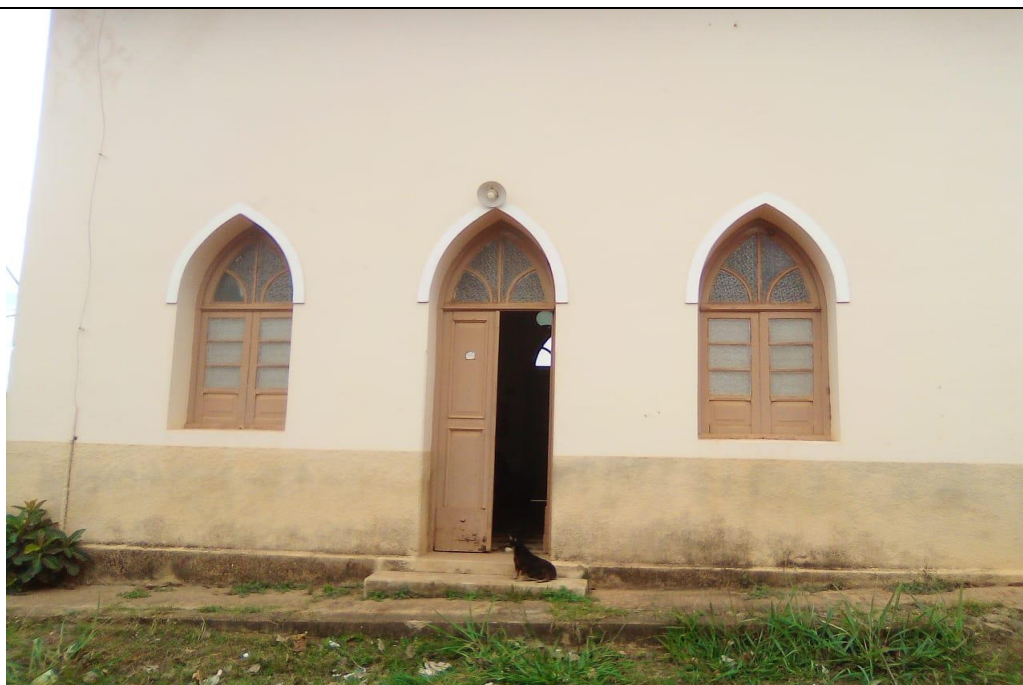
Imagem 9: Fachada lateral esquerda Capela Santo Antônio – Ribeirão da Mata
Fonte: Secretaria Municipal de Cultura e Turismo – Santa Luzia/MG. Data: 22/10/2020

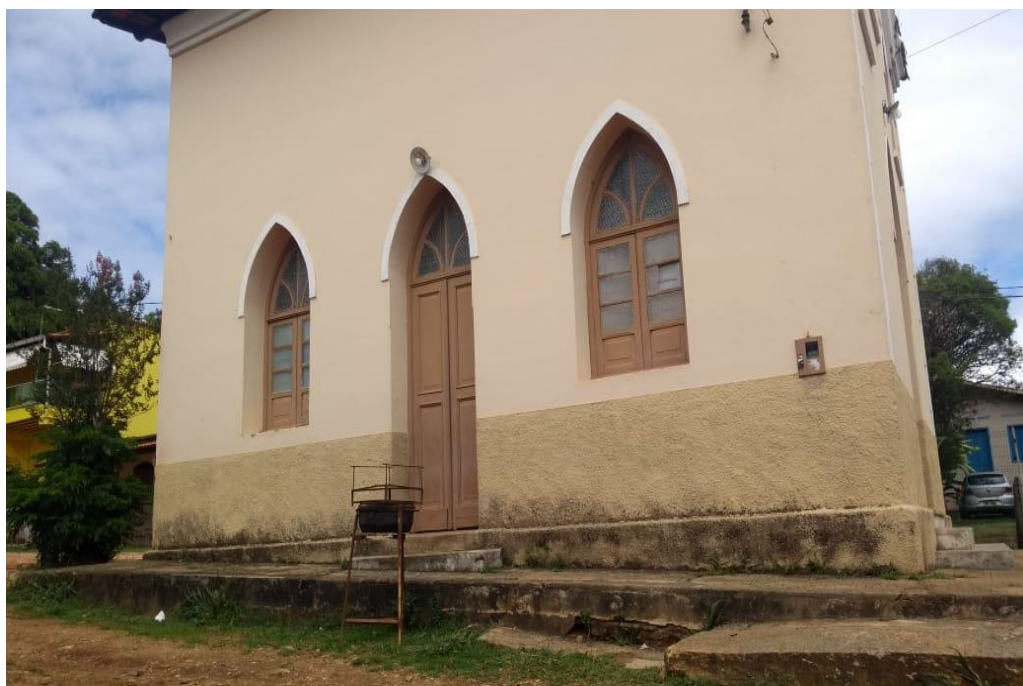
Imagem 10: Entorno fachada lateral direita Capela Santo Antônio – Ribeirão da Mata
Fonte: Secretaria Municipal de Cultura e Turismo – Santa Luzia/MG. Data: 22/10/2020

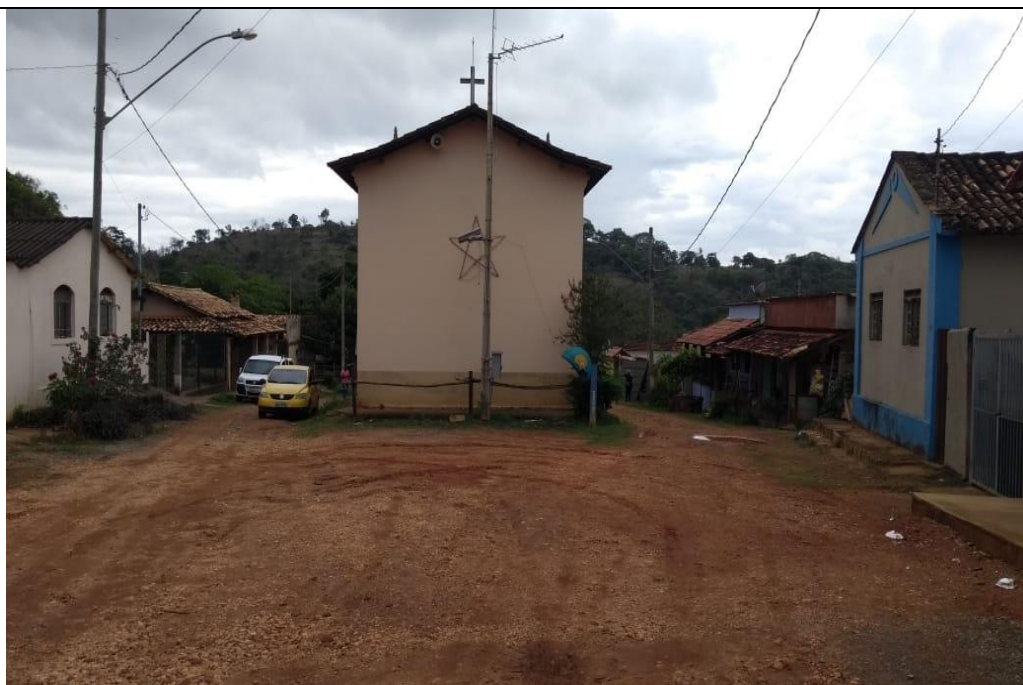
Imagem 11: Fachada posterior Capela Santo Antônio – Ribeirão da Mata
Fonte: Secretaria Municipal de Cultura e Turismo – Santa Luzia/MG. Data: 22/10/2020

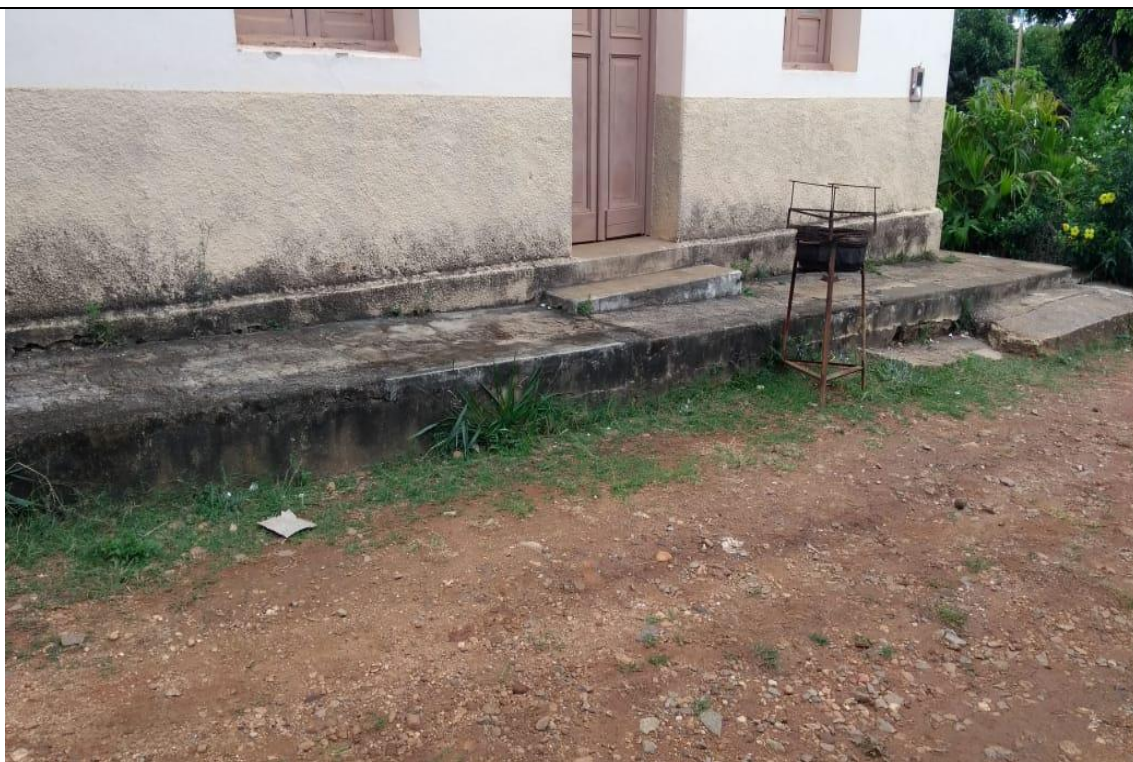
Imagem 13: Escada de acesso à lateral direita da Capela Santo Antônio – Ribeirão da Mata
Fonte: Secretaria Municipal de Cultura e Turismo – Santa Luzia/MG. Data: 22/10/2020

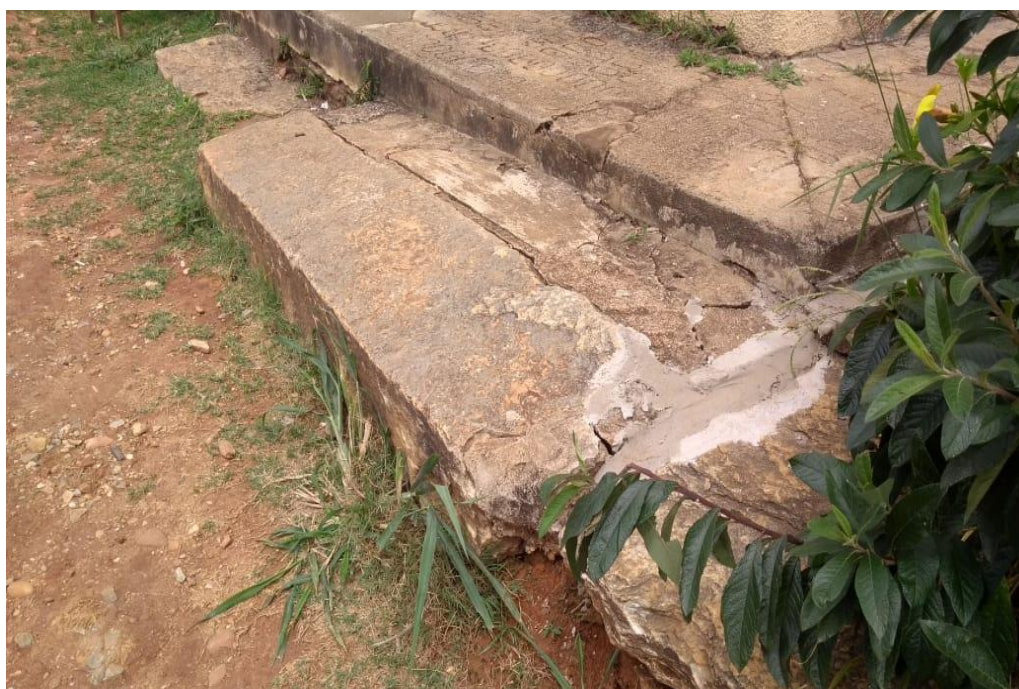
Imagem 14: Escada de acesso à lateral direita da Capela Santo Antônio-Ribeirão da Mata
Fonte: Secretaria Municipal de Cultura e Turismo – Santa Luzia/MG. Data: 22/10/2020

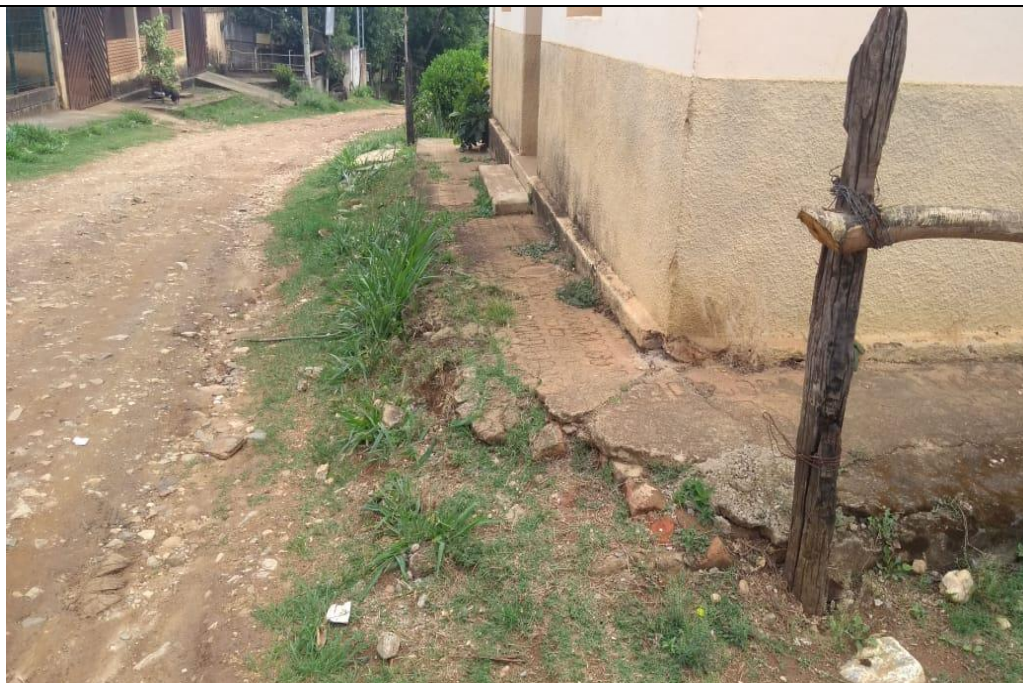
Imagem 15: Escada de acesso à lateral esquerda da Capela Santo Antônio-Ribeirão da Mata
Fonte: Secretaria Municipal de Cultura e Turismo – Santa Luzia/MG. Data: 22/10/2020

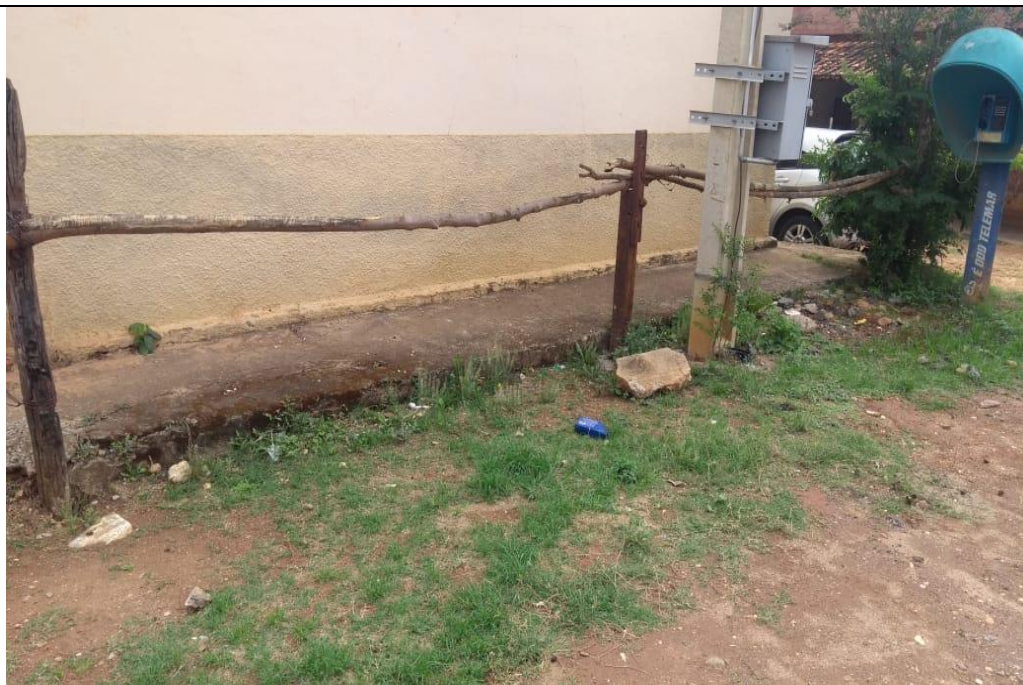
Imagem 17: Passeio fachada posterior da Capela Santo Antônio-Ribeirão da Mata
Fonte: Secretaria Municipal de Cultura e Turismo – Santa Luzia/MG. Data: 22/10/2020

Pretende-se no ano de 2021 a elaboração de projeto para a restauração do passeio de pedra quartzito em torno da Capela, assim como a requalificação da área verde do adro da Capela e pintura externa e interna da edificação.

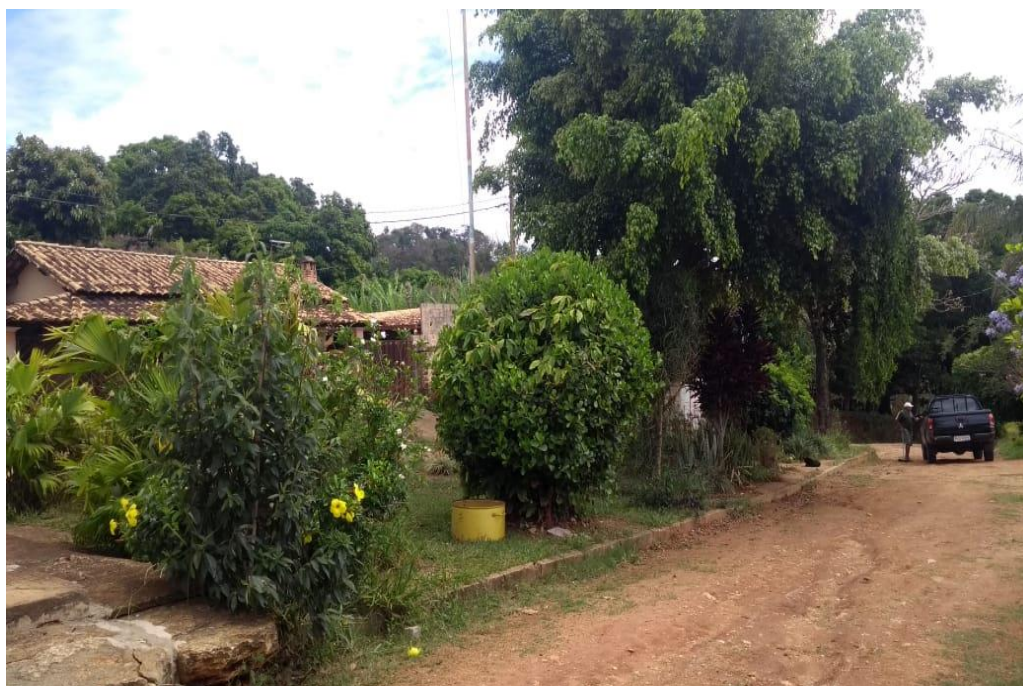
Imagem 18: Vista lateral esquerda Praça Adro da Capela Santo Antônio-Ribeirão da Mata
Fonte: Secretaria Municipal de Cultura e Turismo – Santa Luzia/MG. Data: 22/10/2020

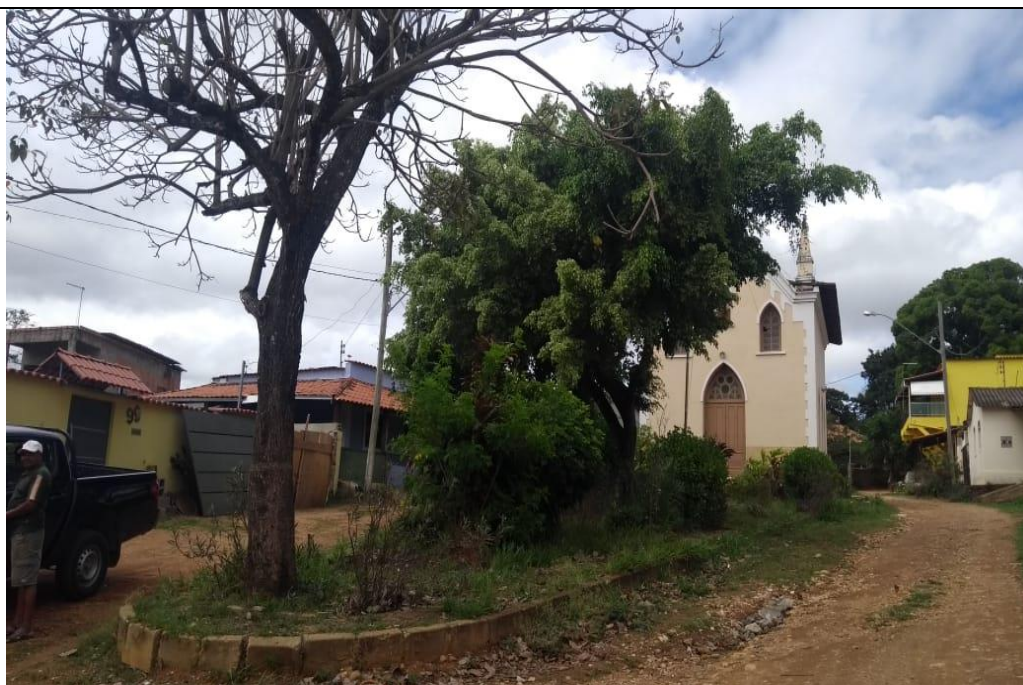
Imagem 19: Vista lateral direita Praça Adro da Capela Santo Antônio–Ribeirão da Mata
Fonte: Secretaria Municipal de Cultura e Turismo – Santa Luzia/MG. Data: 22/10/2020

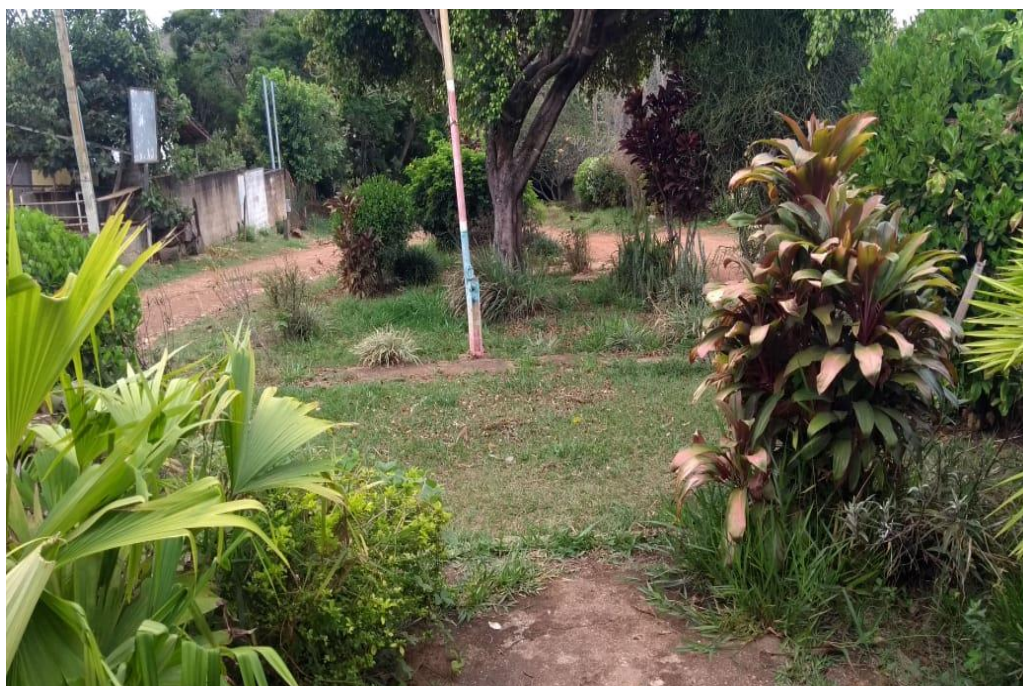
Imagem 20: Praça Adro da Capela Santo Antônio–Ribeirão da Mata
Fonte: Secretaria Municipal de Cultura e Turismo – Santa Luzia/MG. Data: 22/10/2020

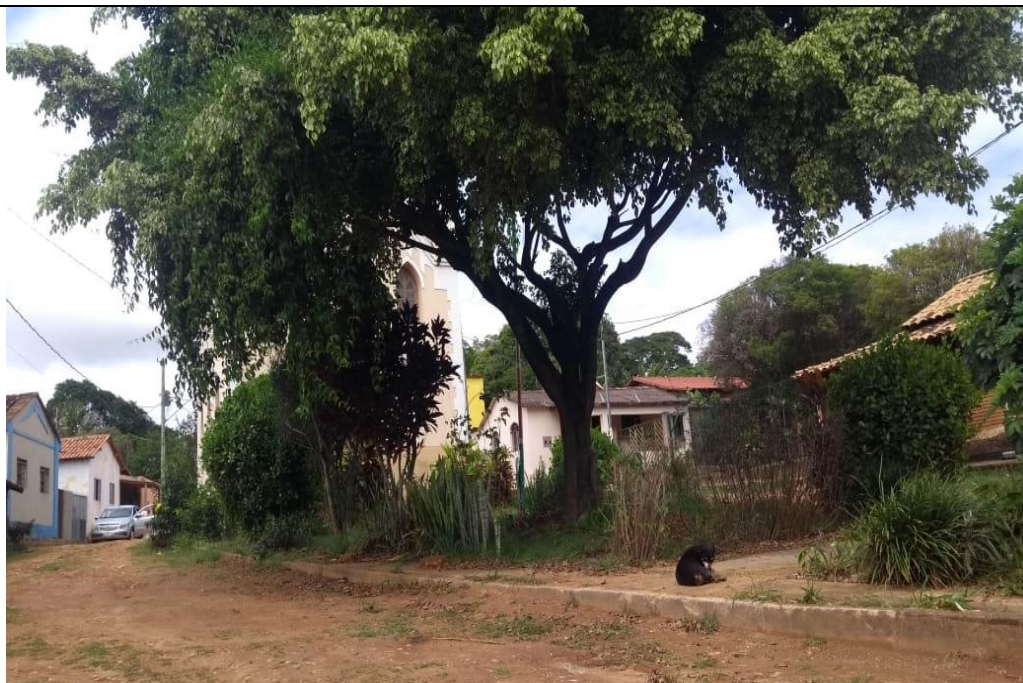
Imagem 21: Praça Adro da Capela Santo Antônio–Ribeirão da Mata
Fonte: Secretaria Municipal de Cultura e Turismo – Santa Luzia/MG. Data: 22/10/2020

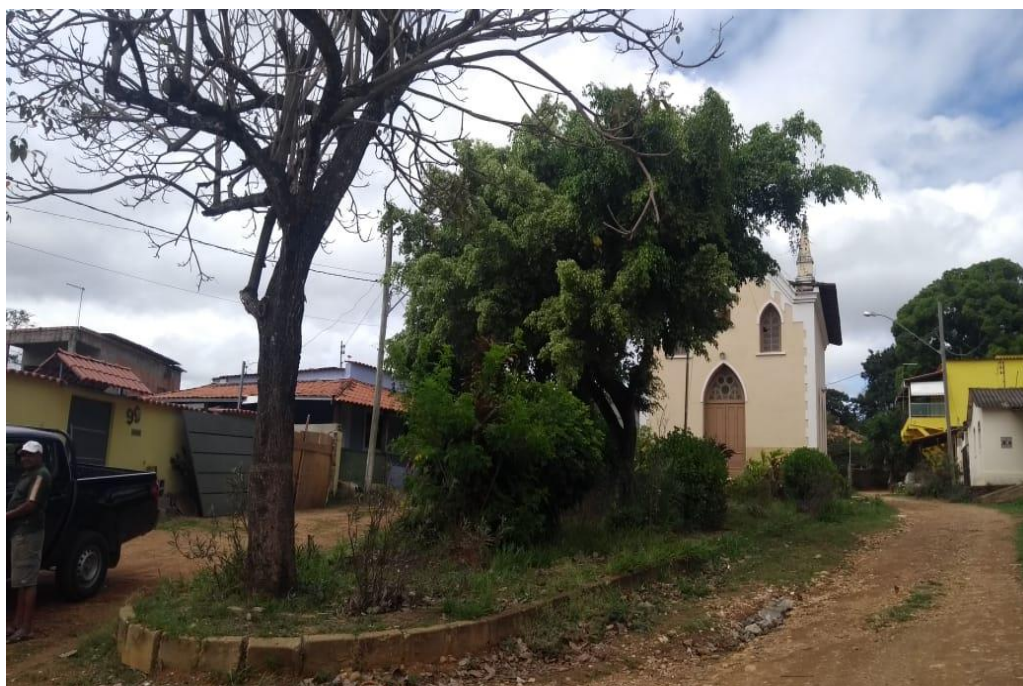
Imagem 22: Praça Adro da Capela Santo Antônio–Ribeirão da Mata
Fonte: Secretaria Municipal de Cultura e Turismo – Santa Luzia/MG. Data: 22/10/2020

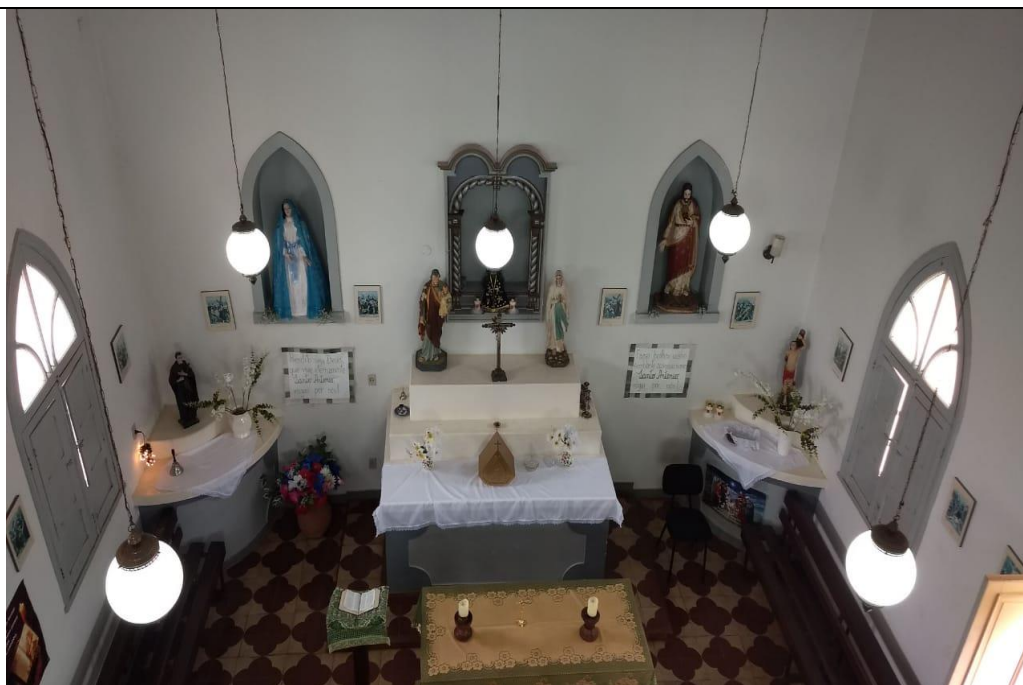
Imagem 23: Vista superior Altar da Capela Santo Antônio–Ribeirão da Mata
Fonte: Secretaria Municipal de Cultura e Turismo – Santa Luzia/MG. Data: 22/10/2020

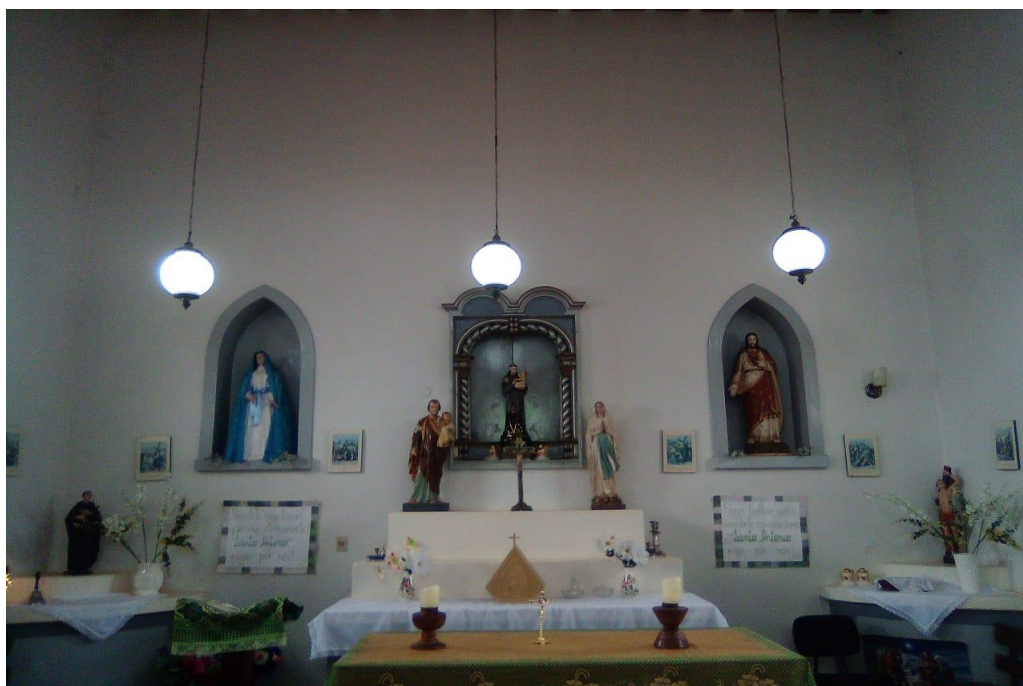
Imagem 24: Vista Altar Central da Capela Santo Antônio–Ribeirão da Mata
Fonte: Secretaria Municipal de Cultura e Turismo – Santa Luzia/MG. Data: 22/10/2020

marcada por um altar central com bancada em mármore utilizado na preparação de cerimônias e dois altares menores na lateral direita e esquerda da edificação. A iluminação do ambiente se dá através das aberturas das janelas e portas com arcos ogivais, detalhe na armação da porta de entrada. Possui um único pavimento com pé direito duplo e um mezanino na parte frontal da edificação. Tem sua implantação em terreno plano ao nível da rua, na parte central da bifurcação de uma via, Rua Santo Antônio, em adro utilizado como uma praça. Apresenta estrutura autônoma, autoportante em alvenaria convencional de tijolo de barro cozido furado e argamassa de cimento, seu piso é composto por ladrilhos hidráulico de 20cmx20cm nas cores vermelho e branco, padrão geométrico. O forro da capela é de laje convencional, de concreto armado.

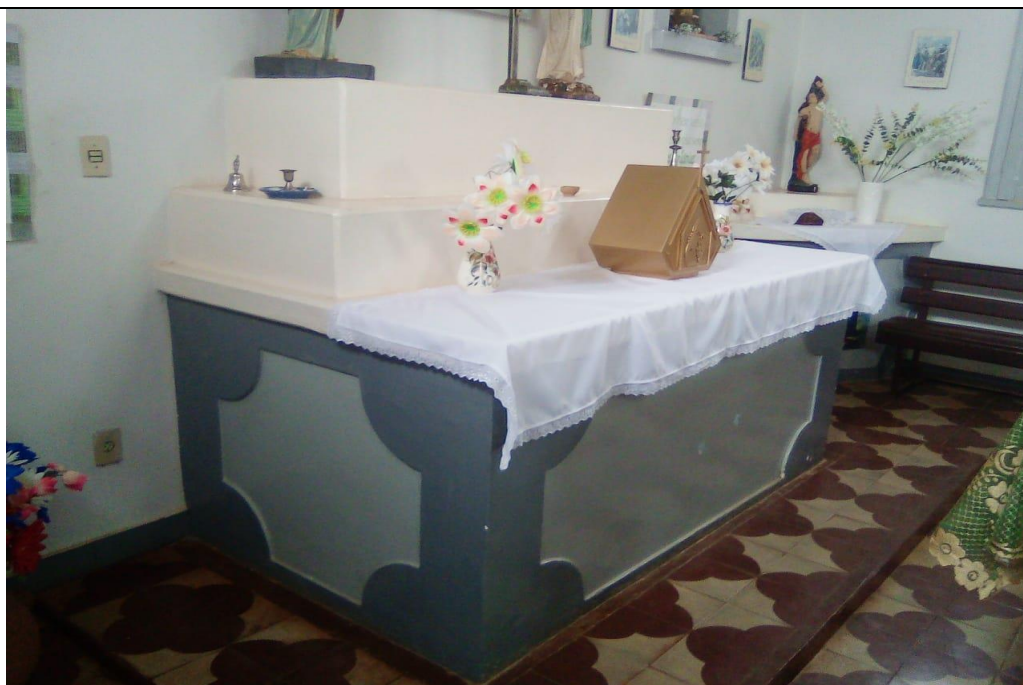
Imagem 25: Altar Central da Capela Santo Antônio-Ribeirão da Mata
Fonte: Secretaria Municipal de Cultura e Turismo – Santa Luzia/MG. Data: 22/10/2020

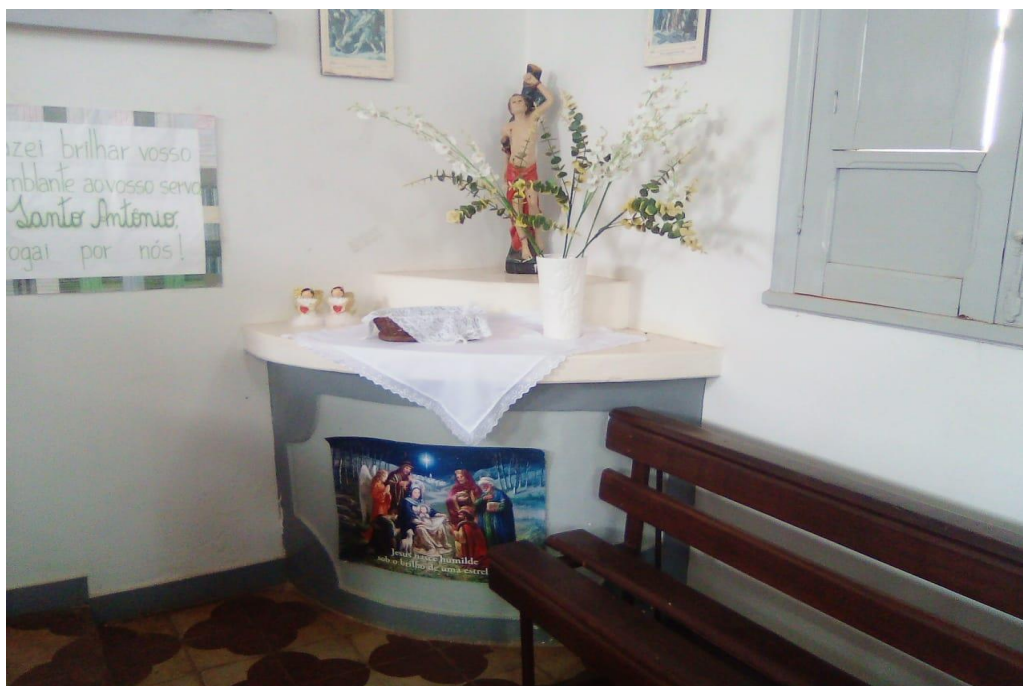
Imagem 26: Altar lateral direita da Capela Santo Antônio-Ribeirão da Mata
Fonte: Secretaria Municipal de Cultura e Turismo – Santa Luzia/MG. Data: 22/10/2020

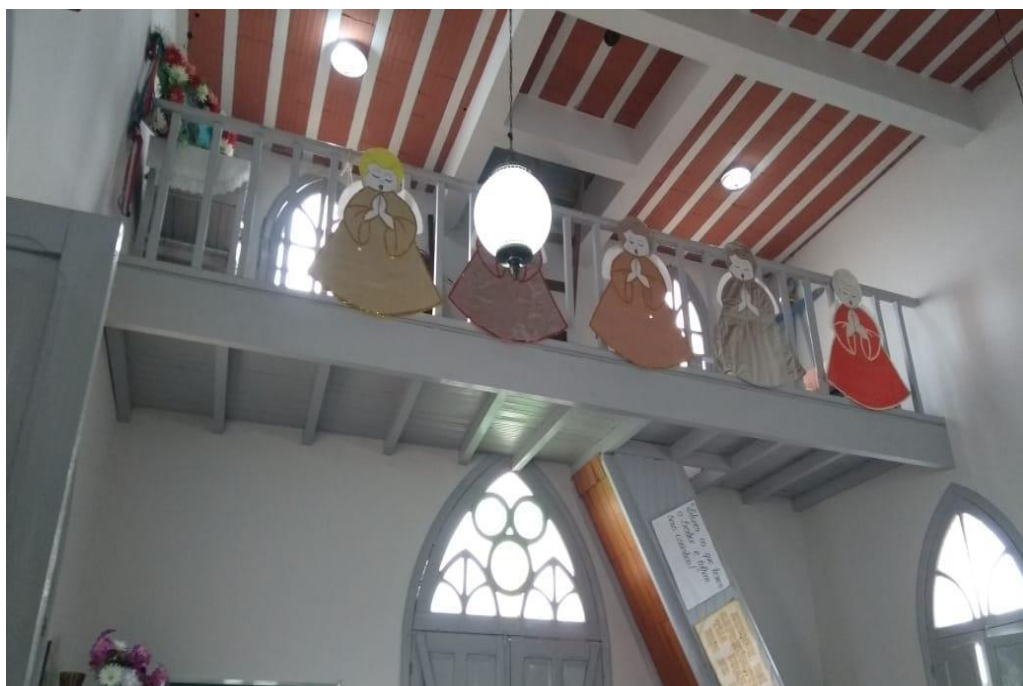
Imagem 28: Vista Mezanino da Capela Santo Antônio–Ribeirão da Mata
Fonte: Secretaria Municipal de Cultura e Turismo – Santa Luzia/MG. Data: 22/10/2020

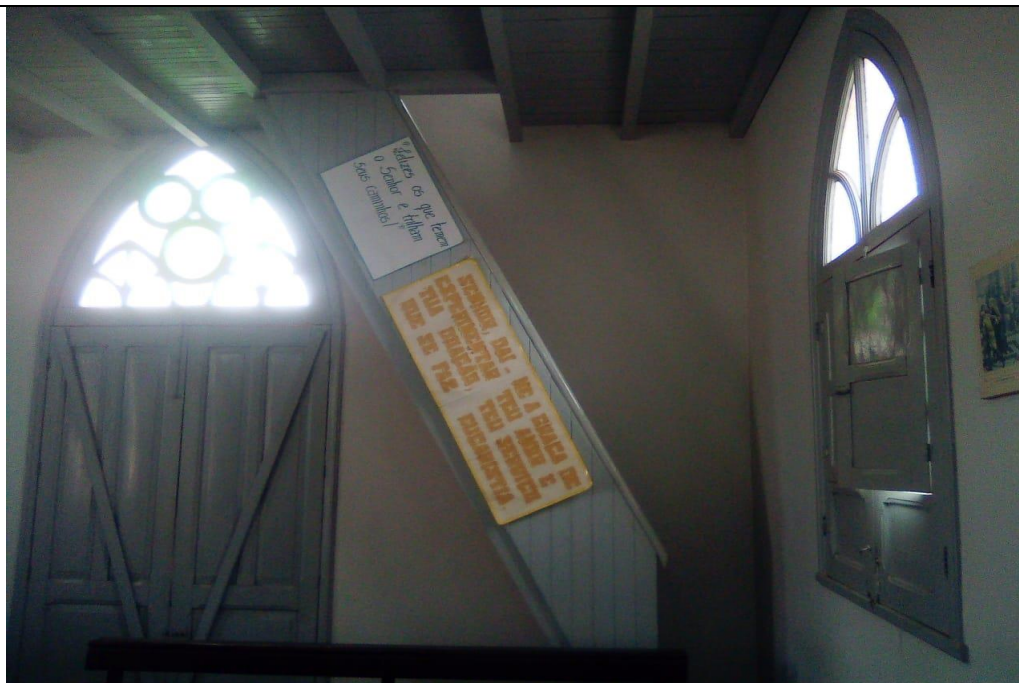
Imagem 29: Vista escada de acesso a mezanino da Capela Santo Antônio–Ribeirão da Mata
Fonte: Secretaria Municipal de Cultura e Turismo – Santa Luzia/MG. Data: 22/10/2020

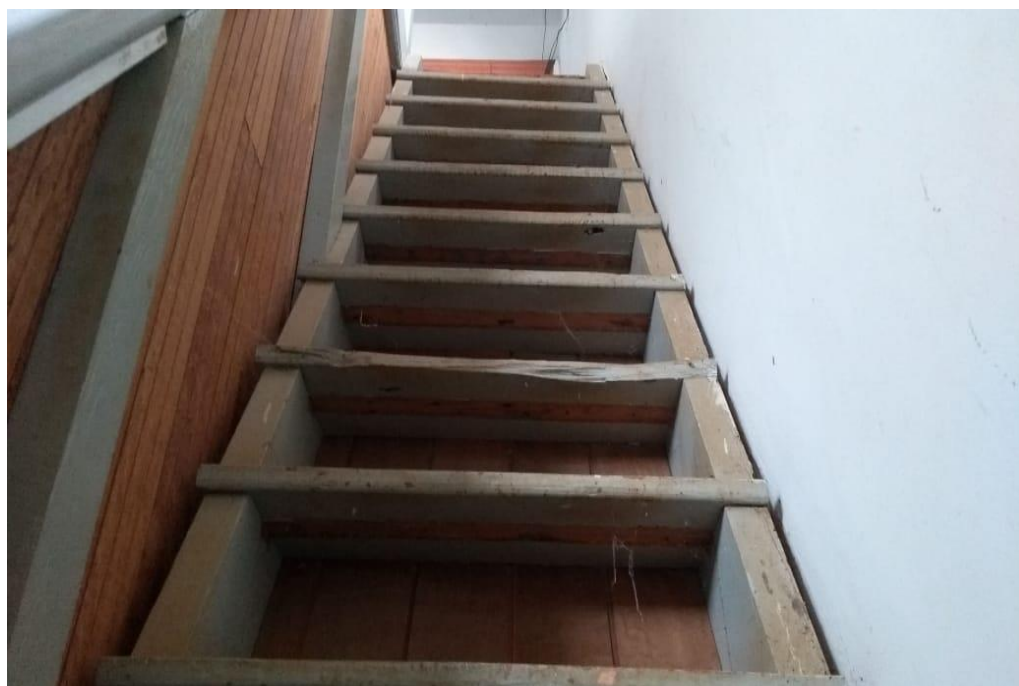
Imagem 30: Escada de acesso a mezanino da Capela Santo Antônio–Ribeirão da Mata
Fonte: Secretaria Municipal de Cultura e Turismo – Santa Luzia/MG. Data: 22/10/2020

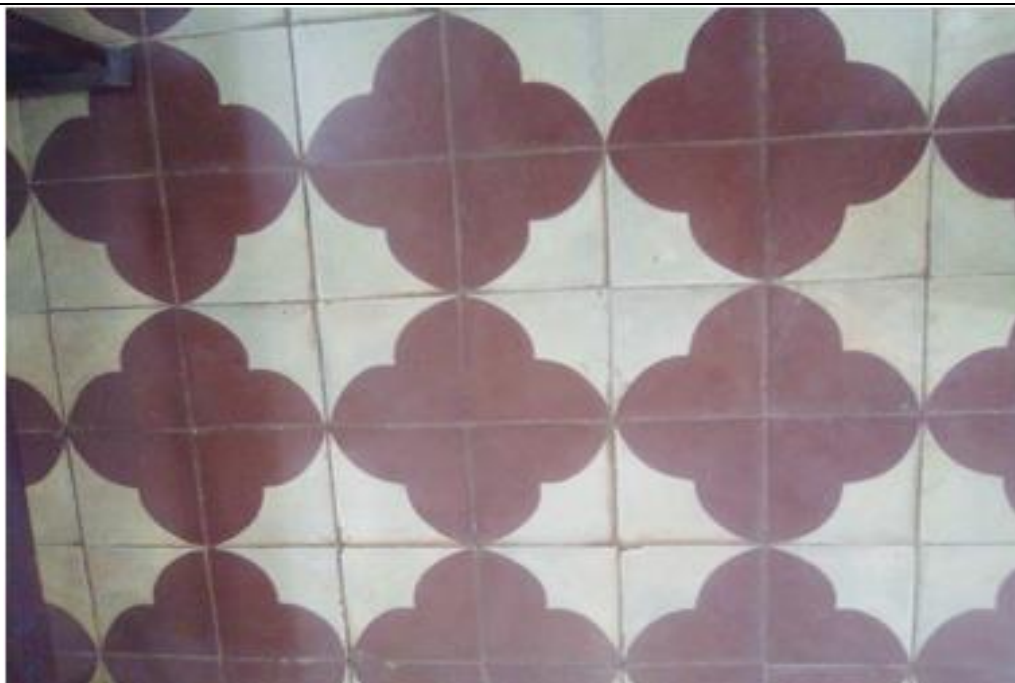
Imagem 31: Piso Interno da Capela Santo Antônio–Ribeirão da Mata
Fonte: Secretaria Municipal de Cultura e Turismo – Santa Luzia/MG. Data: 22/10/2020
