MONUMENTO:
SOLAR TEIXEIRA DA COSTA
TÍTULO:
PROJETO DE RESTAURAÇÃO
MUNICÍPIO: SANTA LUZIA/MG
DISTRITO: ------
ENDEREÇO: Rua Direita, 785 – Centro

PROJETO: PROJETO ARQUITETÔNICO
ETAPA DE PROJETO: LEVANTAMENTO CADASTRAL E DIAGNÓSTICO
BASE CADASTRAL: LEVANTAMENTO ARQUITETÔNICO
DATA: AGO/2017
CONTEÚDO: PISOS, NOTAS, AMPLIAÇÕES E LEGENDA

DESENHO	YASMIN NARCISO MARCIA TOSCANO
ESCALA	INDICADA
DATA	JAN/2019
FORMATO	A1
FOLHA	10/15

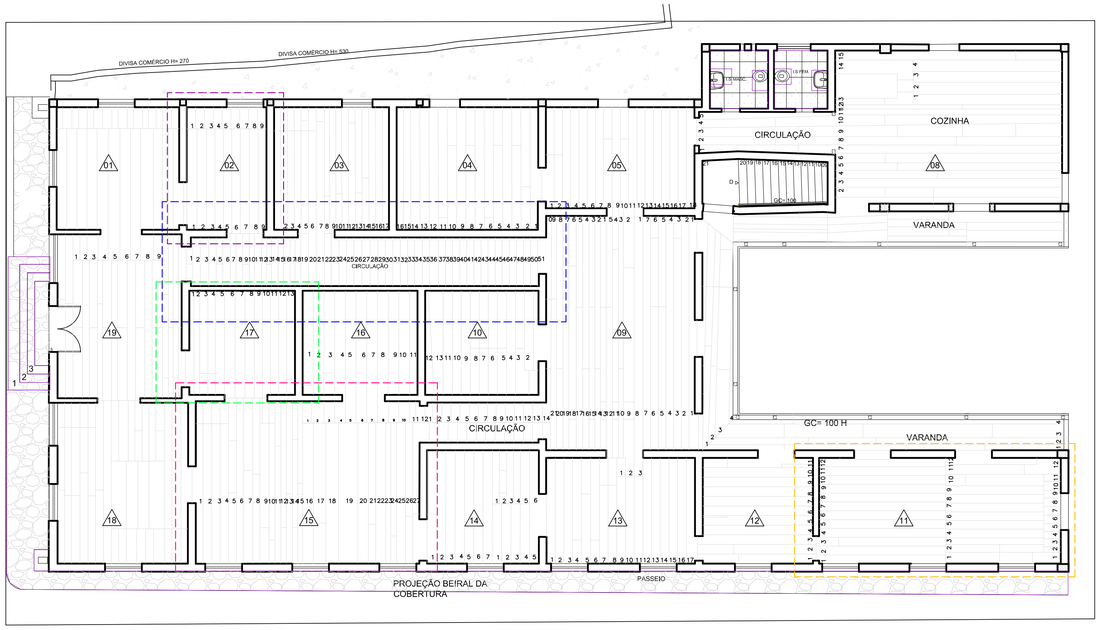
PLANTA PISO TÉRREO
ESCALA 1:100

OS TABUADOS INTERNOS DO TÉRREO DA EDIFICAÇÃO APRESENTAM APROXIMADAMENTE 70% EM BOM ESTADO DE CONSERVAÇÃO E 25% EM ESTADO REGULAREM E 5% PÉSSIMO. COM O PASSAR DO TEMPO, E DEVIDO À FALTA DE MANUTENÇÃO PREVENTIVA, OBSERVOU-SE QUE O TABUADO APRESENTOU DILATAÇÃO, DECORRIDO DA MOVIMENTAÇÃO DO EDIFÍCIO. EM PEQUENOS TRECHOS NOTA-SE A PRESENÇA DO APODRECIMENTO, MOTIVADO PELO DESGASTE, PODENDO SER OBSERVADO COM MAIS EVIDÊNCIAS NAS SALAS 02, 11, 15, 17,20 E NA CIRCULAÇÃO DE ACESSO À RECEPÇÃO, ALÉM DE INSETOS XILÓFAGOS. AS MADEIRAS ENCONTRADAS NO TABUADO SÃO DE ESPÉCIE: CANELA PRETA, ANGELIM E PINHO.

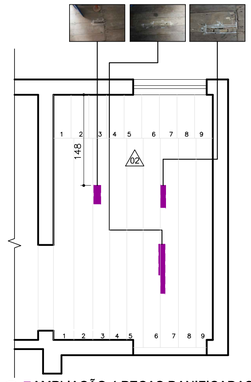
AMPLIAÇÃO 4 PEÇAS DANIFICADAS SALA 2
ESCALA 1:50
Representadas em pontilhado

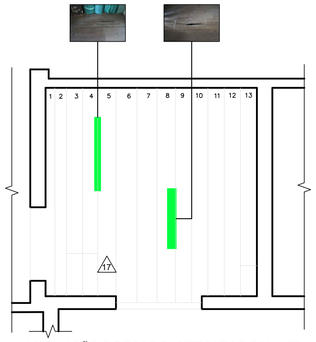
AMPLIAÇÃO 7 PEÇAS DANIFICADAS SALA 17
ESCALA 1:50
Representadas em pontilhado

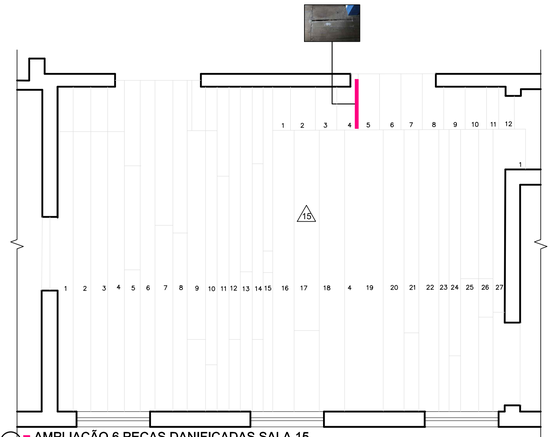
AMPLIAÇÃO 6 PEÇAS DANIFICADAS SALA 15
ESCALA 1:50
Representadas em pontilhado

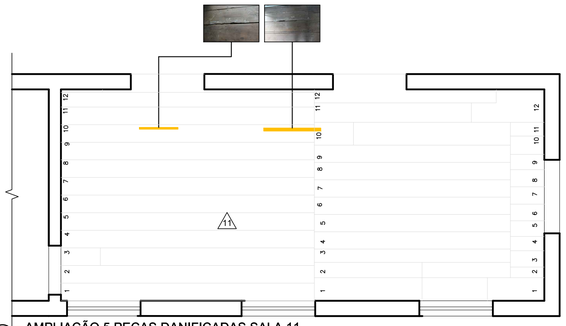
AMPLIAÇÃO 5 PEÇAS DANIFICADAS SALA 11
ESCALA 1:50
Representadas em pontilhado

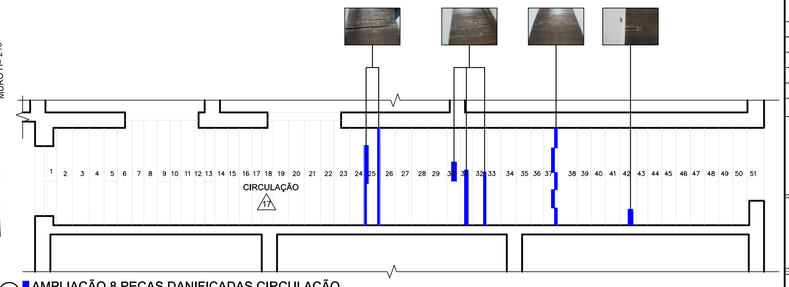
AMPLIAÇÃO 8 PEÇAS DANIFICADAS CIRCULAÇÃO
ESCALA 1:50
Representadas em pontilhado
