MEMORIAL DESCRITIVO DO PROJETO DO BECO DO BONFIM

SANTA LUZIA /MG VOLUME ÚNICO

SETEMBRO/2020

MEMORIAL DESCRITIVO DO PROJETO DO BECO DO BONFIM
FICHA TÉCNICA

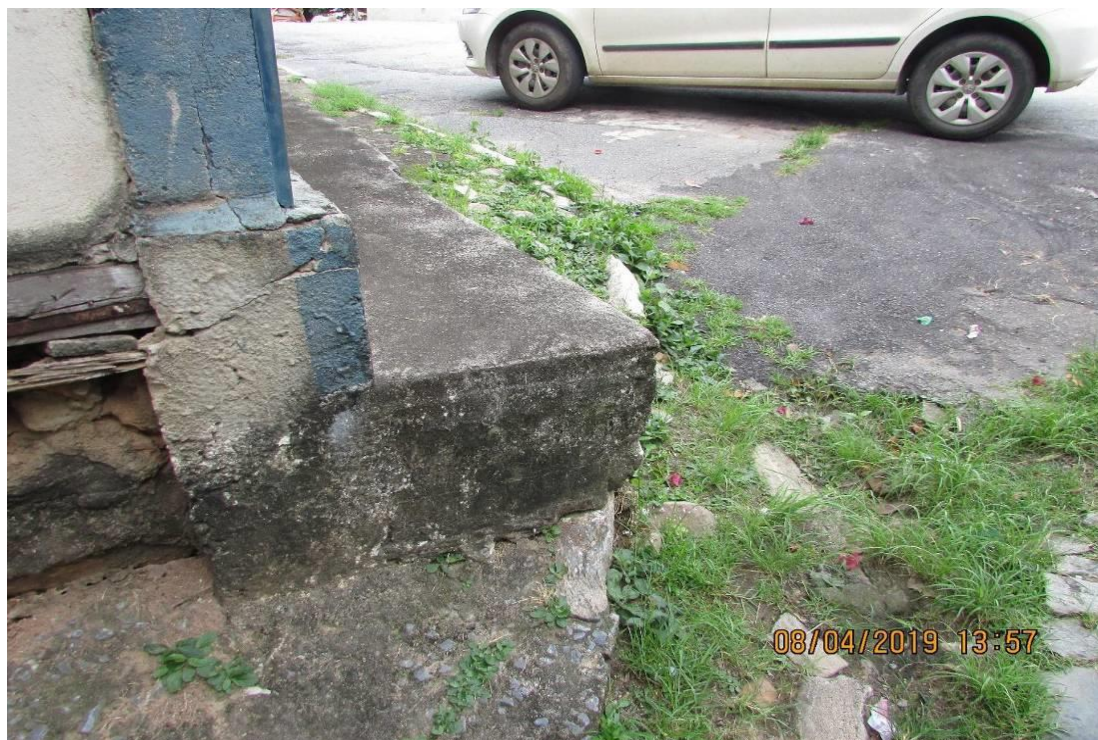
Imagem 14: Vegetação Invasiva nas calçadas em pedras pé de moleque com intervenções em concreto e asfalto. **Fonte:** Ana Paula Viana Reis, 08/04/2019.

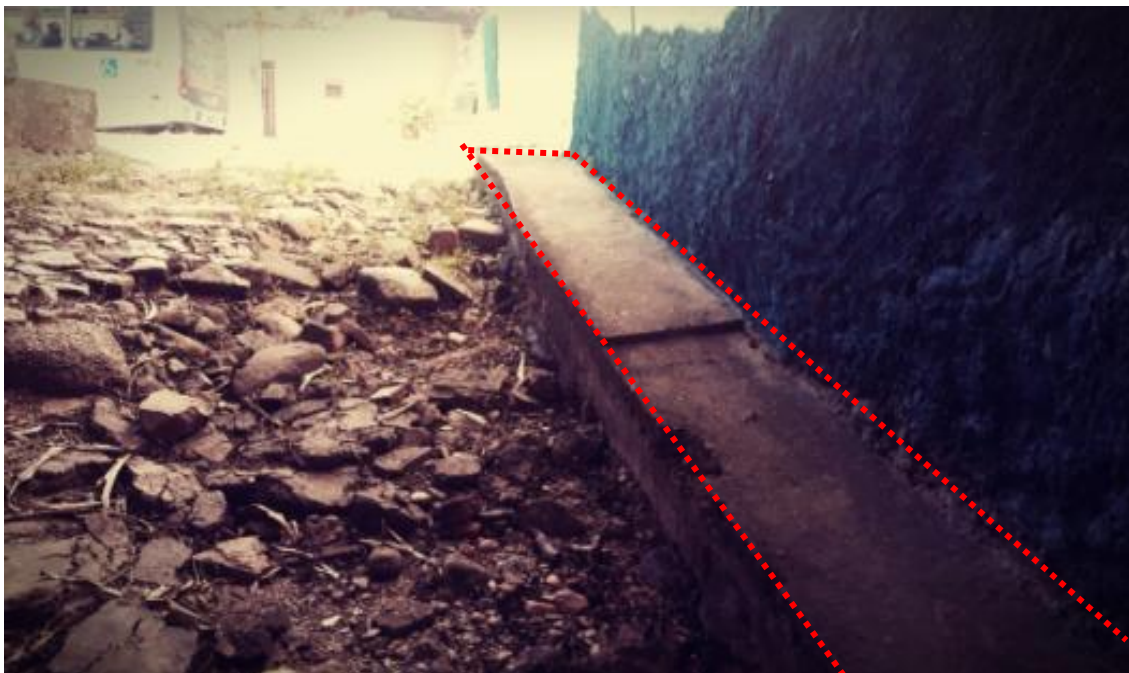
Figura 19– Mureta no interior do Beco do Bonfim com pedras “cabeça de negro”. Linha pontilhada em vermelho com intervenção com argamassa e cimento sobre o calçamento. Fonte: Márcia Dantas; 06/07/2020.

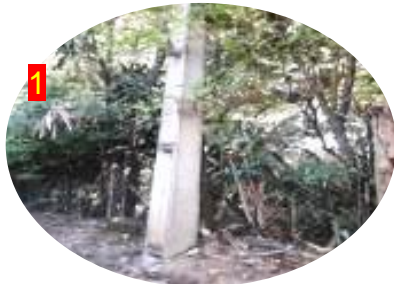
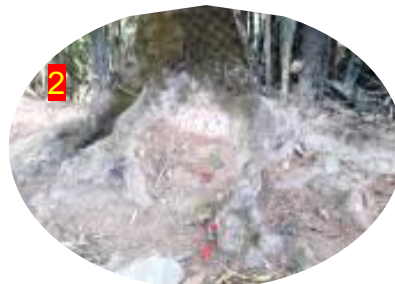
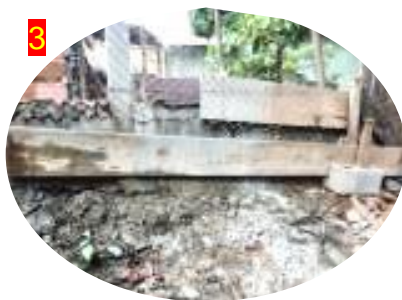
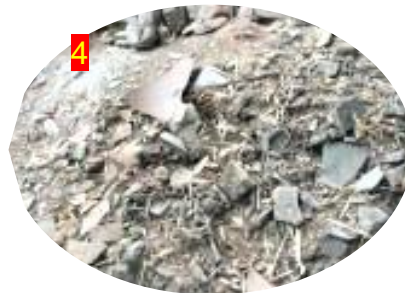
Figura 22 – Interior do Beco do Bonfim. Lupa 1: Poste de iluminação, lupa 2: Sistema radicular exposto do tronco de jatobá *Hymenaea courbaril* bem exuberante, lupa 3: Mureta de proteção do gradil do vizinho, lupa 4: Trecho com sujeira. Fonte: Márcia Dantas; 06/07/2020.

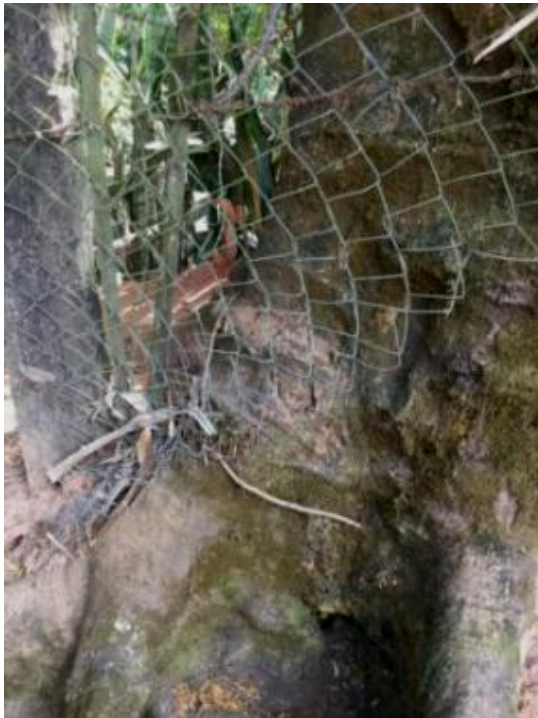
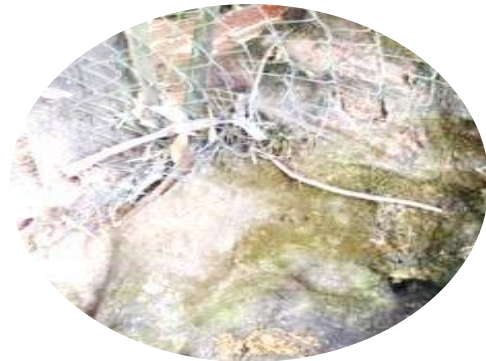
Figura 23 – Tela pregada sobre o caule do jatobá *Hymenaea courbaril* podendo danificar sua estrutura fitossanitária da espécie, destacado em lupa. Fonte: Aline Castro; 24/08/2020.

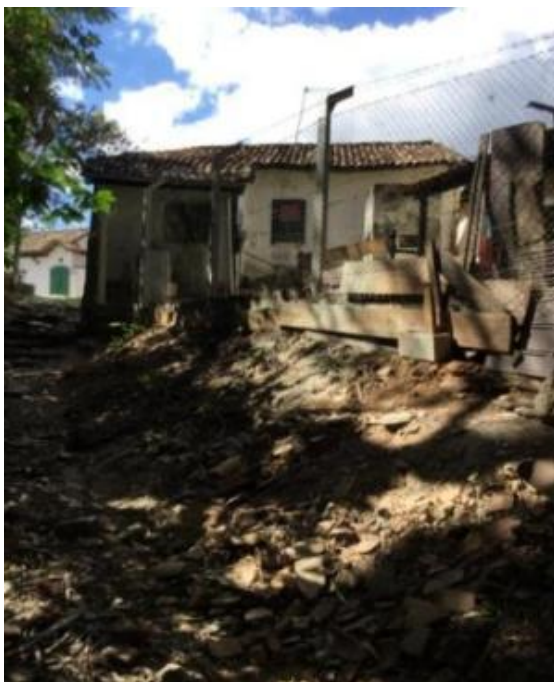
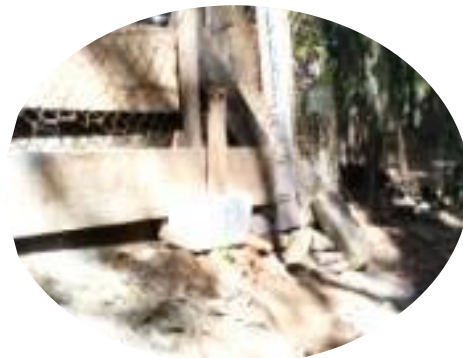
Figura 24– Interior do Beco do Bonfim, início do talude. Mureta de proteção gradil do vizinho destacado em lupa. Fonte: Márcia Souza; 22/07/2020.

Não será efetuada a remoção da mureta lateral esquerda da residência de nº 97. Segundo o morador, esta foi construída como reforço estrutural. Visualmente, o imóvel encontra-se em estado de conservação do regular ao péssimo e será necessário um estudo aprofundado em relação aos danos que poderão ser causados ao imóvel em caso de sua retirada. Devido à complexidade do estudo a ser desenvolvido, este processo será realizado posteriormente, com equipe e materiais qualificados para a sua concretização. O passeio, que é complemento da mureta, será removido deixando ou completando com as pedras pé de moleque.

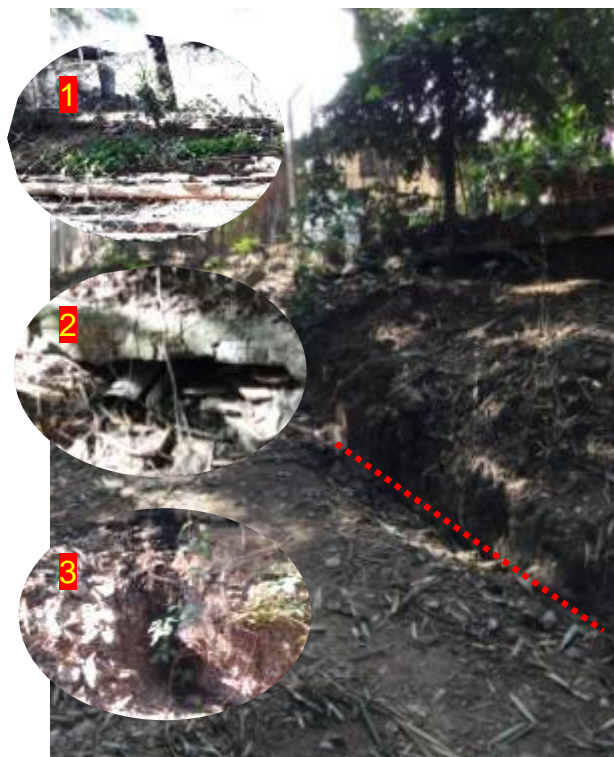
Figura 25– Conformidade do talude deformado. Lupa 1: mureta danificada; Lupa 2: tubulação da saída do esgoto; lupa 3: esgoto. Em pontilhado de vermelho destacando o escoamento do esgoto. Fonte: Márcia Souza; 22/07/2020.

Notificar os proprietários através de órgão competente da Prefeitura Municipal Santa Luzia a respeito da coleta de água pluvial e esgoto lançado a céu aberto no beco sobre o talude.

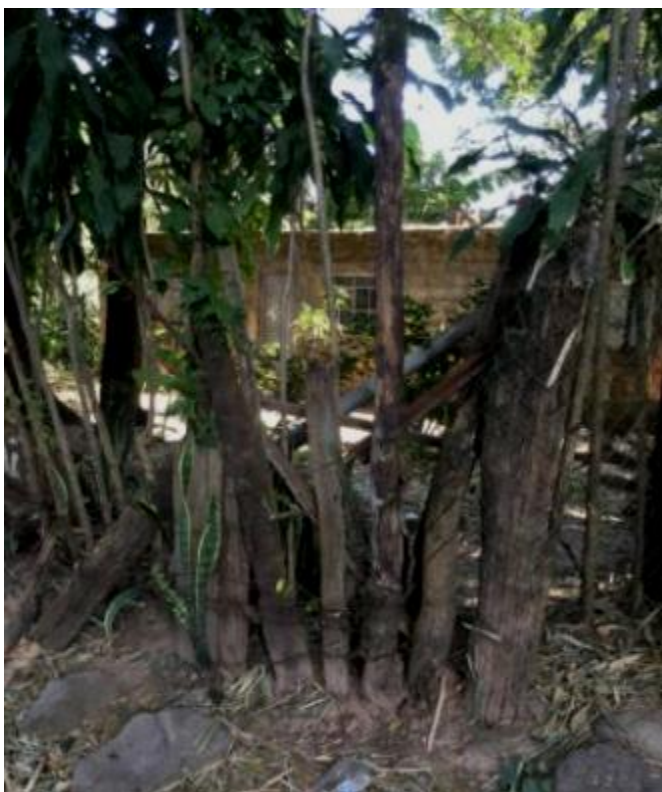
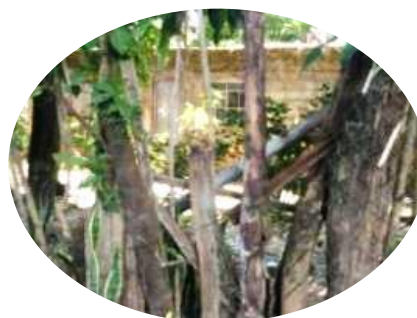
Figura 29 – Cercamento do vizinho com madeiras, arames e com vegetações dracenas *Dracaena fragrans* e espada de são Jorge *Sansevieria trifasciata*.
Fonte: Márcia Souza; 22/07/2020.

Será proposto aos moradores vizinhos à lateral direita, como referência a Rua Silva Jardim, a retirada da cerca galvanizada de tela, arame e bambu, e das estruturas improvisadas que acompanham os fechamentos do lote, que serão substituídas por cercamentos feitos com mourões em concreto com 8 fiadas de arame farpado e tela hexagonal galvanizada reforçada. À lateral esquerda, com a mesma referência, atualmente, é de estrutura de poste de concreto, com fiadas de arame galvanizado; oxidados e telas remendadas, serão substituídas pelo mesmo material.

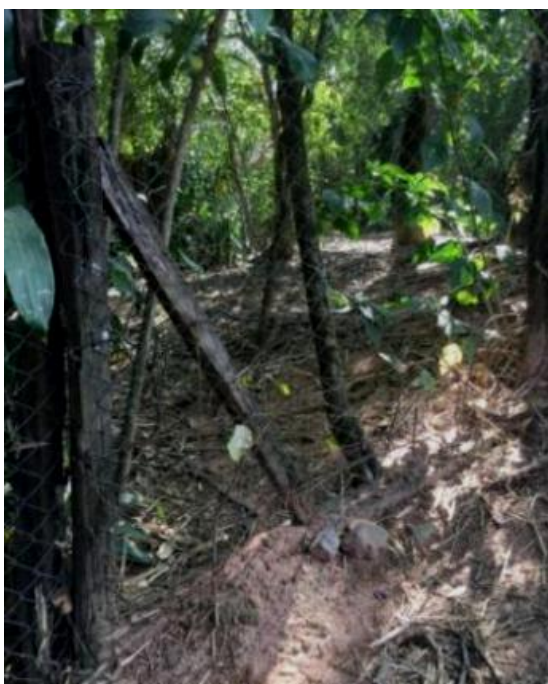
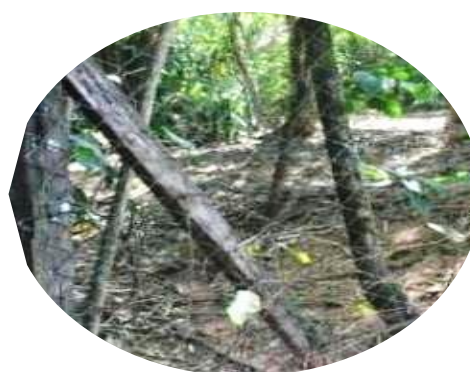
Figura 30 – Cercamento do vizinho com arame enferrujado e retalhos de madeira. Fonte: Márcia Souza; 22/07/2020.

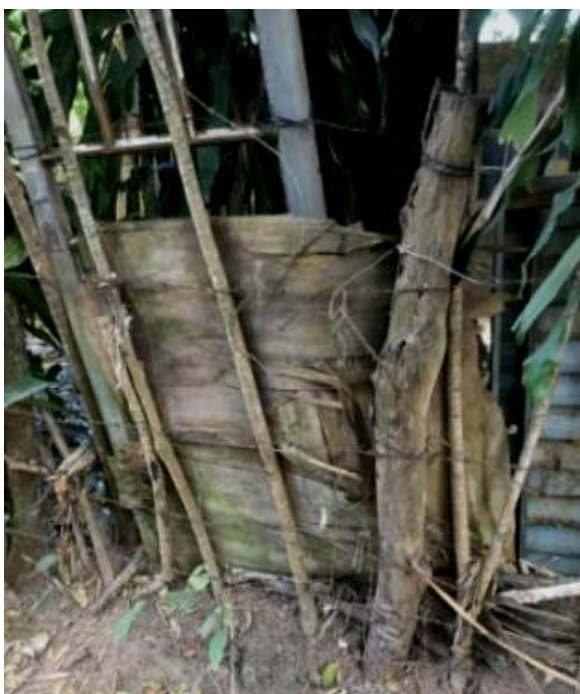
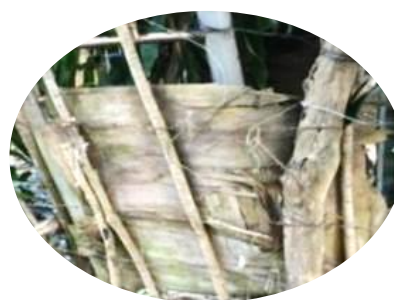
Figura 32 – Cercamento com esteios de madeira com vestígio de xilófagos com brocas apodrecidas, com cinco fiadas de arame, fechamento com parte de grade oxidada e compensado danificados. Fonte: Márcia Souza, 22/07/2020.

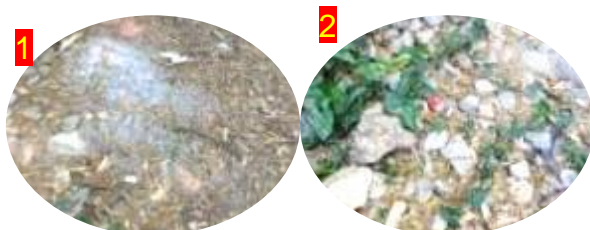
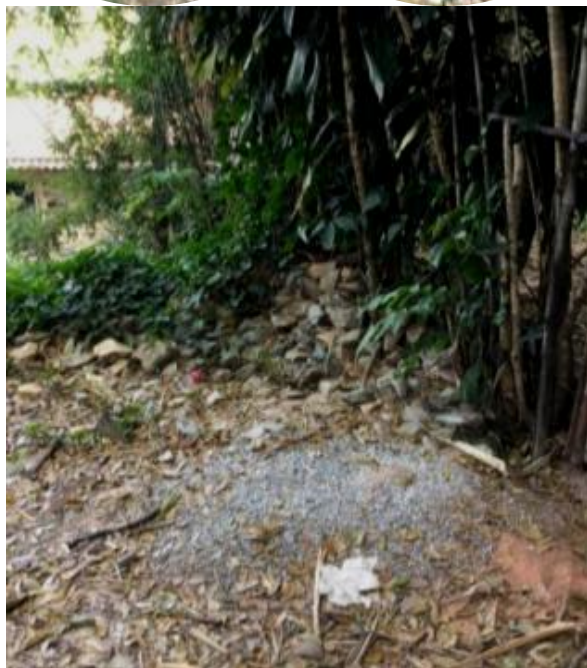
Figura 33 – Saída do Beco do Bonfim com vista para a Rua Olímpia dos Santos/Santa Luzia/MG. Fechamento com vegetação com cercamento bem denso, predominando a espécie dracena *Dracaena fragrans*. Lupa1: sujeidade no local, acúmulo de pedras poliédricas, seixo rolado, vegetação forrageira singônio *Singonium podophyllum* sobre o entulho; lupa 2: britas e sujeidade.

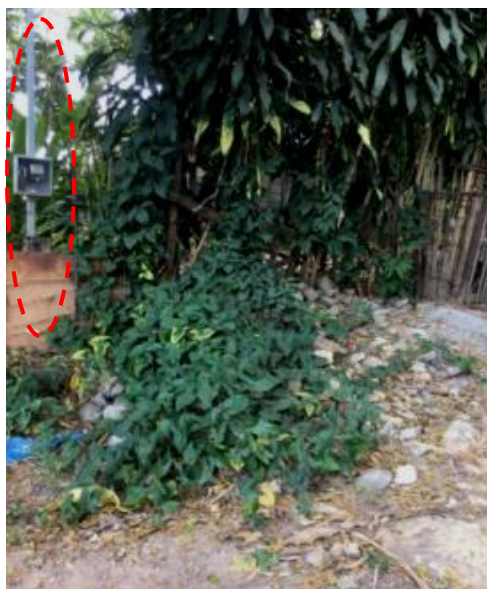
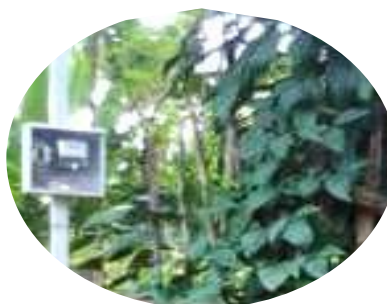
Figura 34 – Entrada do Beco do Bonfim pela Olímpia dos Santos/Santa Luzia/MG. Densidade da vegetação junto à cerca, vegetação forrageira singônio *Syngonium podophyllum* sobre o entulho e sujeidade. Cerca em parte com latão oxidado e na mesma direção pontilhado em elipse vermelho padrão de energia da residência destacado em lupa. Fonte: Márcia Souza; 22/07/2020.

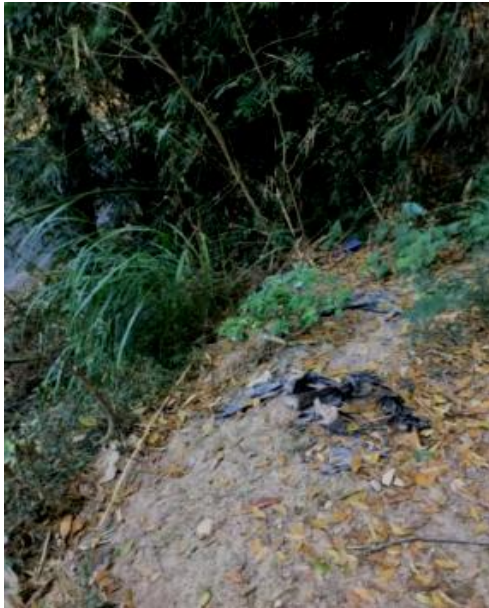
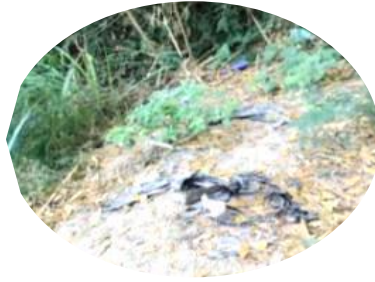
Figura 35 – Talude voltado para a Rua Olímpia dos Santos/Santa Luzia/MG, com sujeira, erva daninhas, folhas secas destacadas em lupa edivisa com plantio em bambu *Dendrocalamus giganteus*. Fonte: Márcia Souza; 22/07/2020.

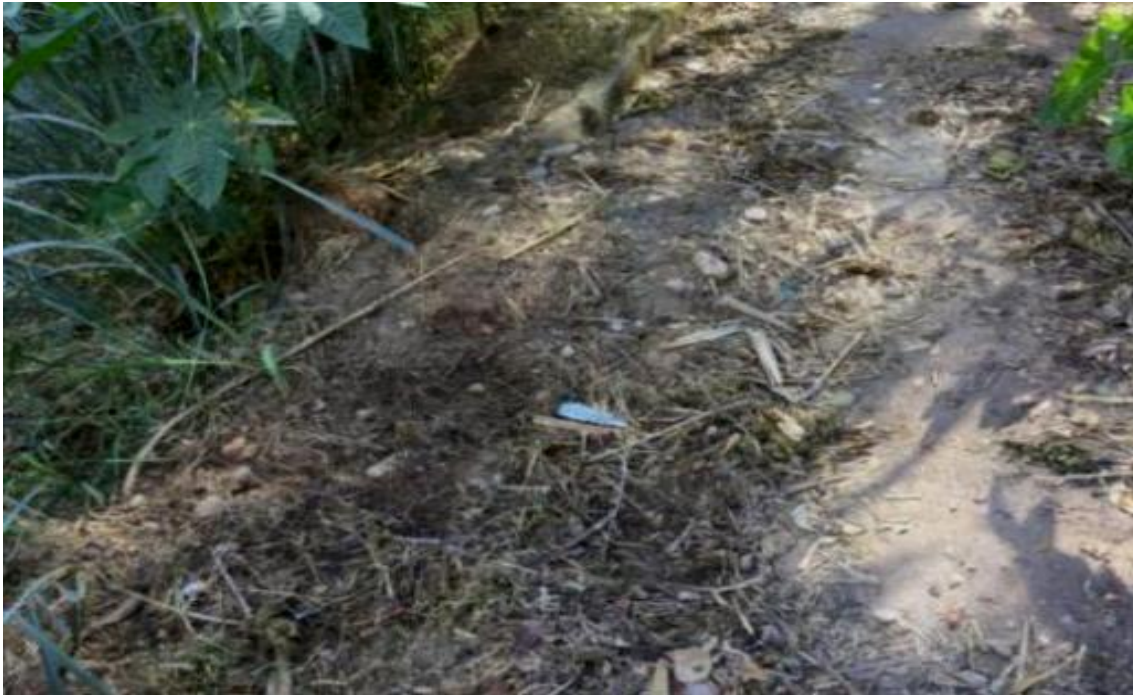
Figura 37 – Entrada do Beco do Bonfim com talude voltado para a Rua Olímpia dos Santos/Santa Luzia/MG, com ervas - daninhas, capim-colonião *Panicum maximum jacq*, mamonas *Ricinus communis* e sujeidade em solo descoberto. Fonte: Márcia Souza, 22/07/2020.

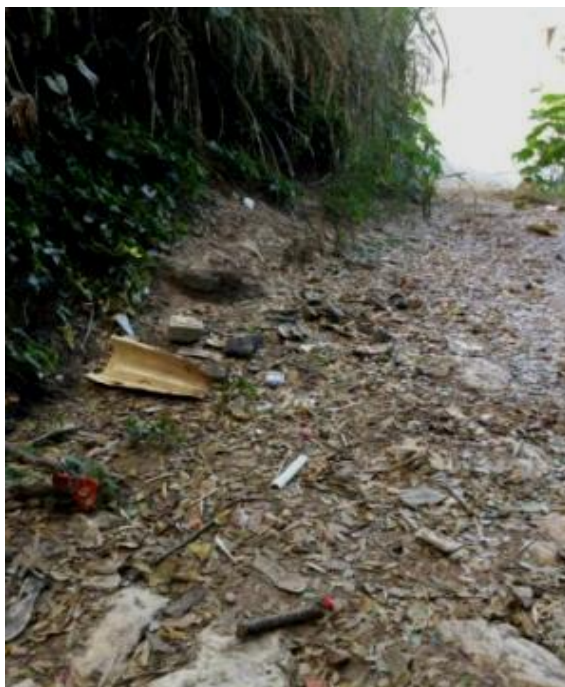
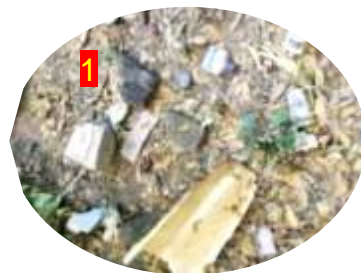
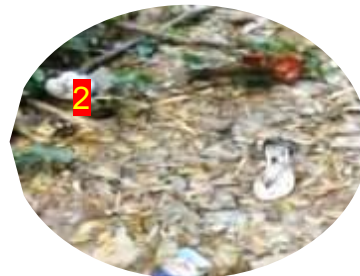
Figura 38 – Entrada do Beco do Bonfim pela Olímpia dos Santos/Santa Luzia/MG. Lupas 1 e 2 Sujeidades. Do lado direito, ervas - daninhas forrageiras (singônio *Syngonium podophyllum sp.* e capim- colonião *Panicum maximum jacq.*). Fonte: Márcia Dantas; 06/07/2020.

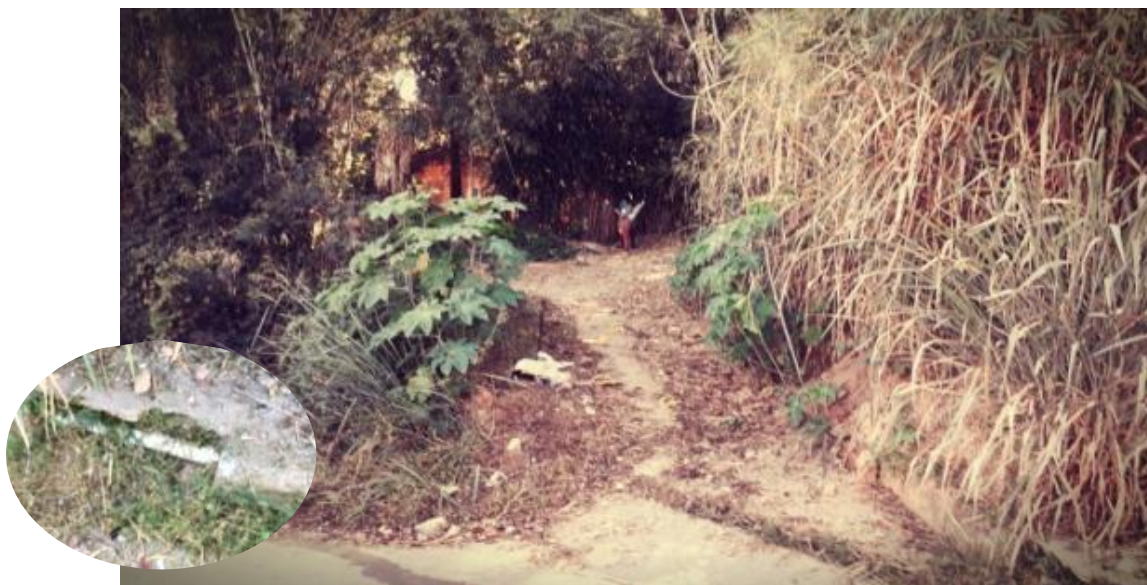
Figura 39 – Entrada do Beco do Bonfim pela Rua Olímpia dos Santos/Santa Luzia/MG. Ervas-daninhas, capim-colonião *Panicum maximum jacq.*, bambu *Dendrocalamus giganteus*, dracena *Dracaena fragrans*, mamona *Ricinus communis* e na lupa 1: tubulação de água à mostra, da casa vizinha de nº65. Fonte: Márcia Dantas; 06/07/2020.

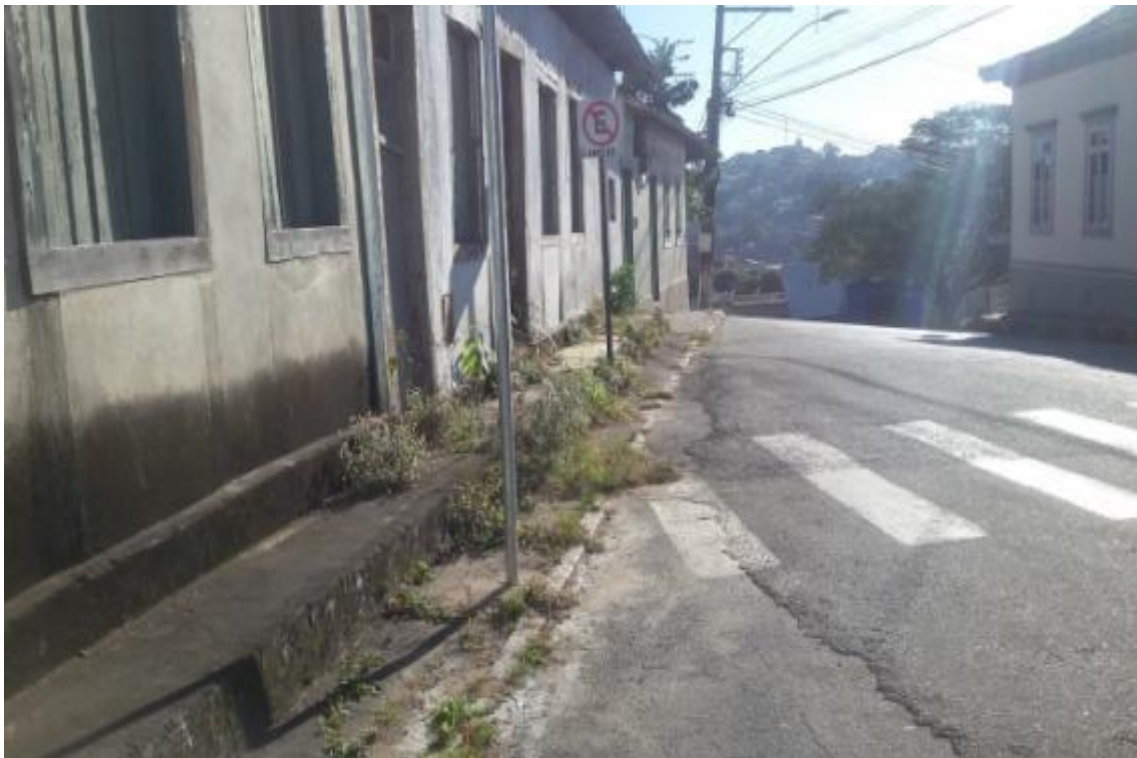
Figura 51 – Vegetações erva daninha do entorno da entrada do Beco do Bonfim pela Rua Silva Jardim/Santa Luzia/MG. Há algumas espécies de ervas daninhas *Sida rhombifolia* (Guaxuma), *Amaranthus viridis* (Caruru), *Cyperus haspan* (Tiririca). Fonte: Laryssa Gabrielly; 29/07/2020.

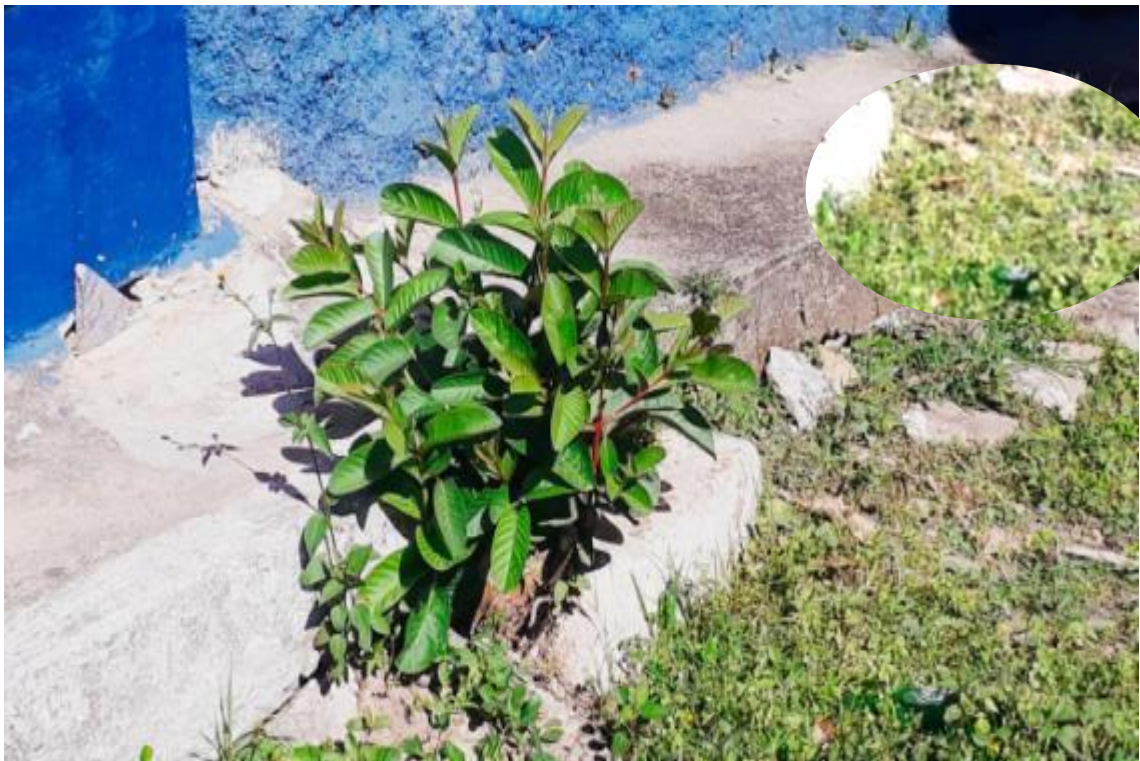
Figura 52 – Vegetação na entrada do Beco do Bonfim pela Rua Silva Jardim/Santa Luzia/MG. Lupa 1: Ervas Daninhas sobre as pedras destacada em lupa e em primeiro plano a goiabeira, *Psidium guajava* sp. Fonte: Márcia Dantas; 06/07/2020.

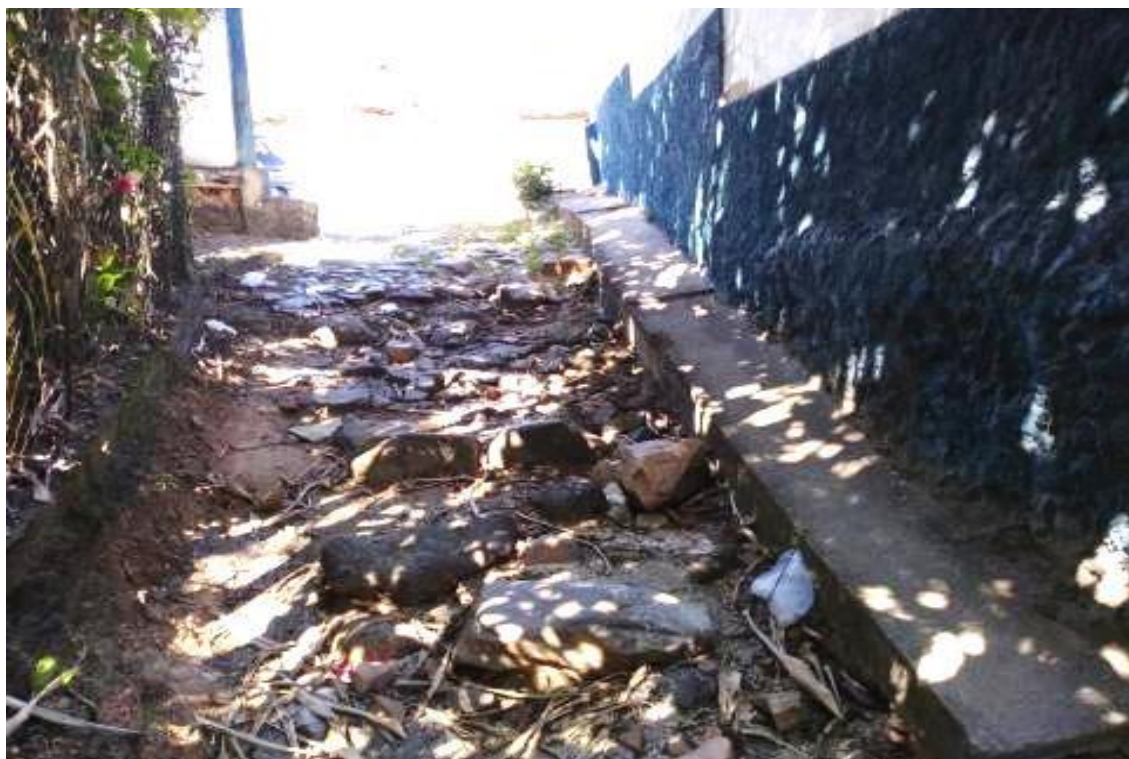
As pedras “Cabeça de Negro” faltantes, segundo o Sr. Expedito, morador da casa na lateral do Beco, foram extraídas (roubadas) pela vizinhança na época.

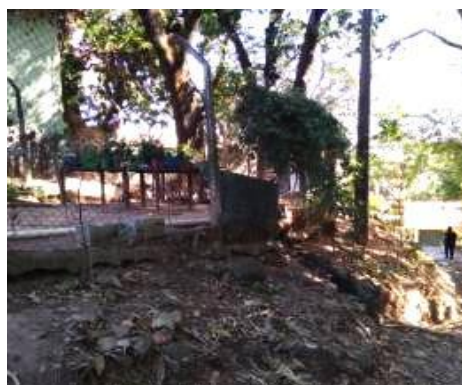
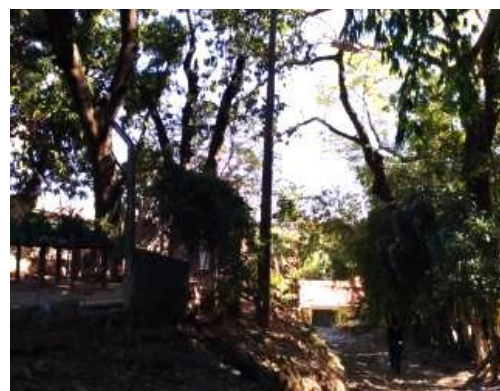
O Sr. Expedito Correa, proprietário da residência situada à Rua Olímpio dos Santos nº 34 Centro, reclamou que muitos anos atrás foi feito um “bota-fora” de entulhos e restos de construção por parte do seu vizinho interrompendo e comprometendo a passagem pelo Beco.

É necessário realizar a calagem com calcário dolomítico e adubação com N.P.K 4.14.8 do solo com complementos de terra de boa qualidade e areia lavada após a preparação com retirada de todos os resíduos indesejáveis como restos de construções, entulhos, lixos, raízes e ervas daninhas. Irrigar

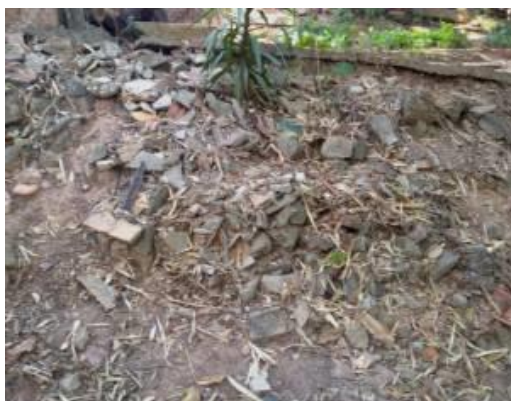
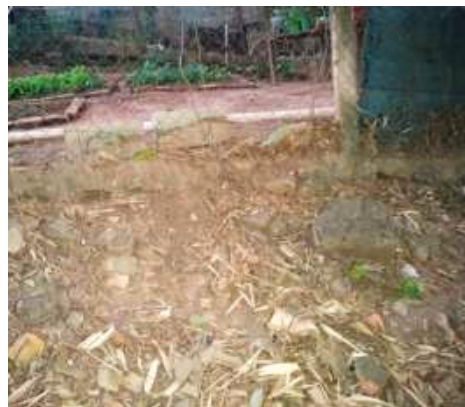
moderadamente com jato de esguicho para mangueira tipo chuveirinho e fazer o plantio pelo processo triangular com as espécies escolhidas. Há existência de dois postes em estrutura em concreto desativado, segundo relato do Sr. Expedito morador vizinho do beco há muitos anos. Deverá ser ativado o mesmo com previsão de mais 5 postes ornamentais estilo colonial na cor preto fosco ou acetinado de acordo com as descrições em projeto.

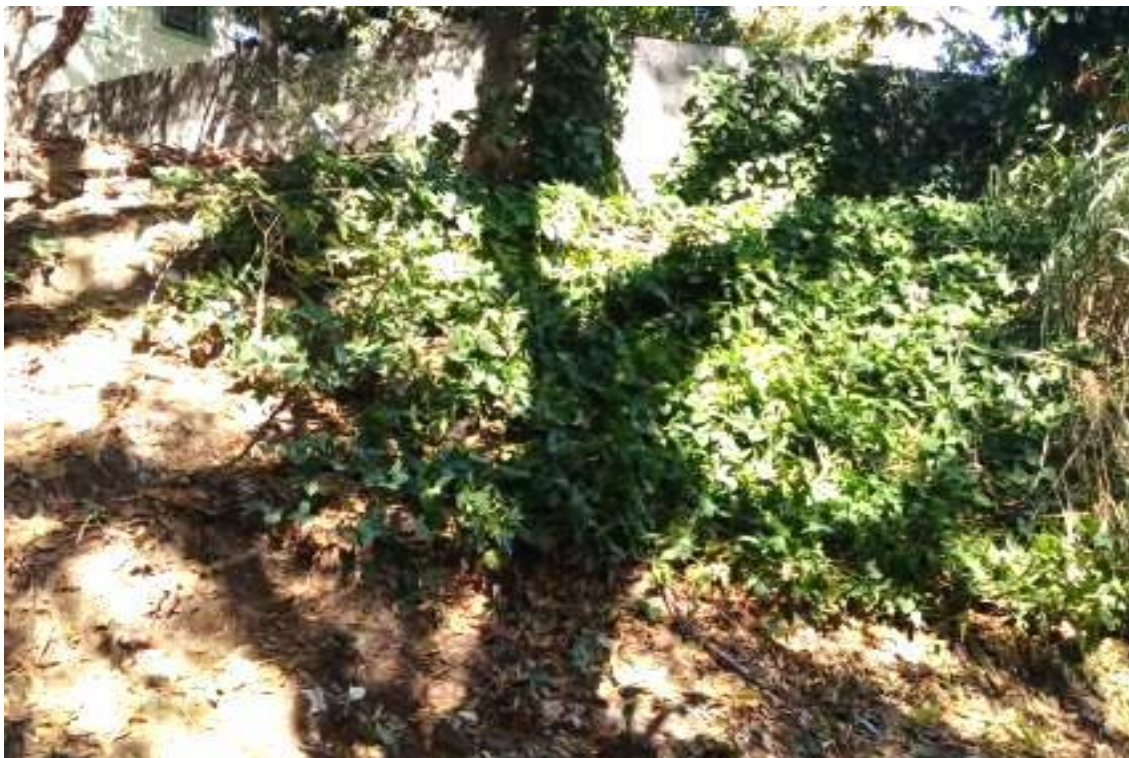
Existe uma mancha de aproximadamente 20m² de Singônio verde (*Syngonium angustatum*) no talude, adaptável à área natural do sítio. Portanto, devido a essa boa adaptação e ser uma das características da própria espécie à ambiência local (área sombreada ou meia sombra), será optado esta vegetação de fácil manutenção sobre a cobertura do solo Singônio variegato (*Syngonium angustatum*), e também, será plantada pontualmente na crista do talude próximo a cerca a Hera africana (*Delawarea odorata*) e em metros lineares no seguimento do meio fio em pedra paralelepípedo.

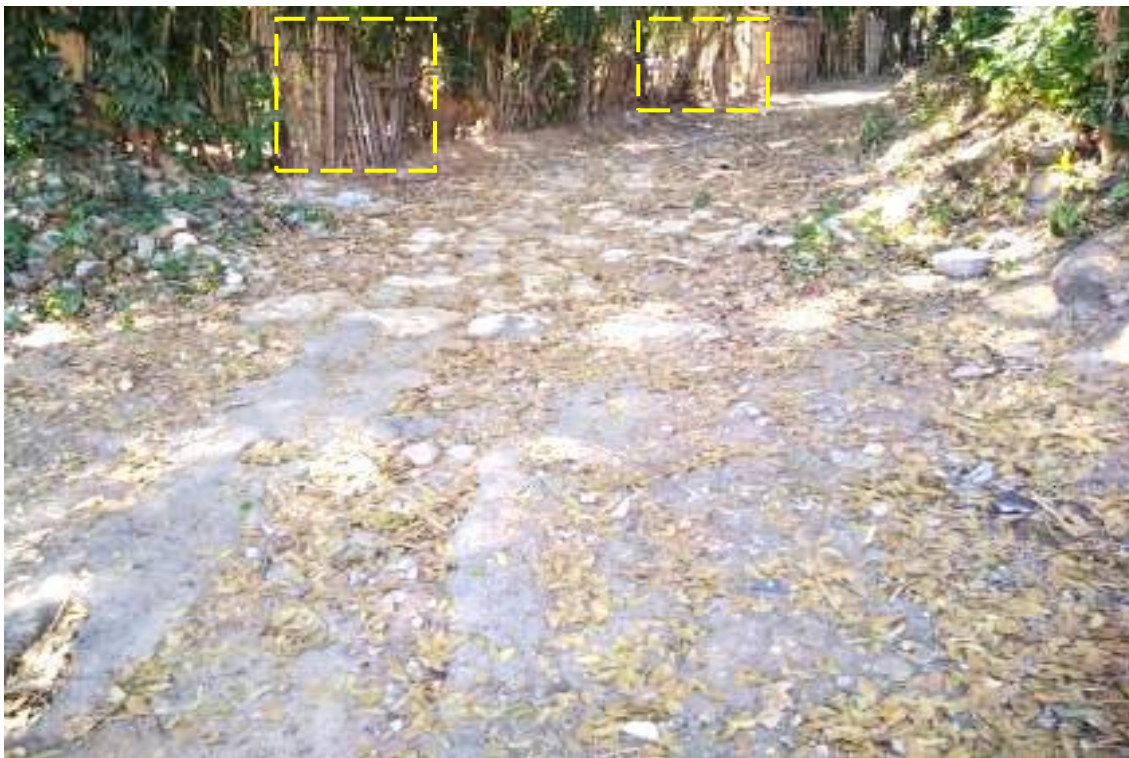
Partes do cercamento do beco existentes há portões em bambu apesar de danificados e ressecados demonstrado na figura abaixo pontilhado em amarelo.

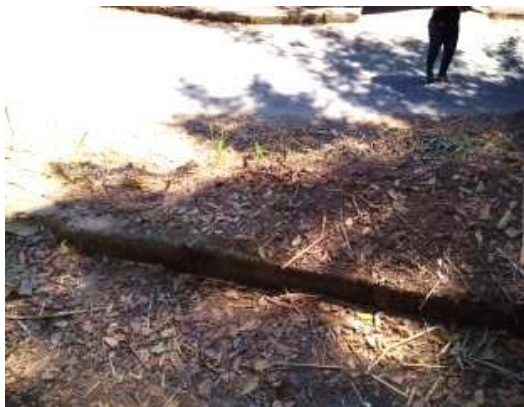
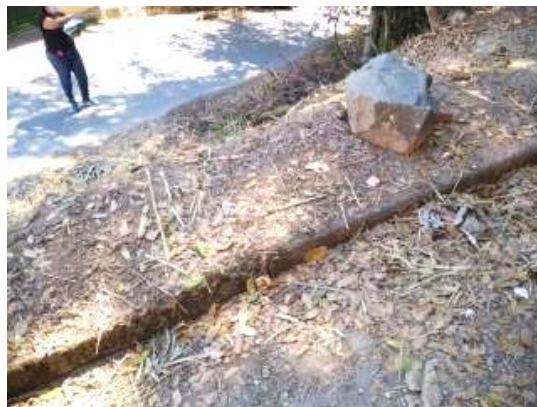
A área do talude com confluência da Rua Olímpia dos Santos e o Beco já está em conformidade com o meio-fio, lado lateral esquerdo. Há existência de um bambuzal que deverá ser limpo, temos uma *Leucena* (*Leucaena*) que é uma invasora que deverá ser retirada do talude e substituída por uma cobertura vegetal de espécie grama amendoim (*Arachis repens*). Este talude receberá o mesmo procedimento dos demais solos e dará lugar ao passeio de concreto desempenado com a medida dentro das normas.

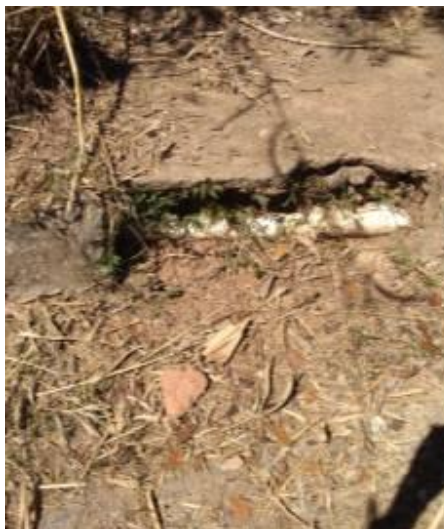
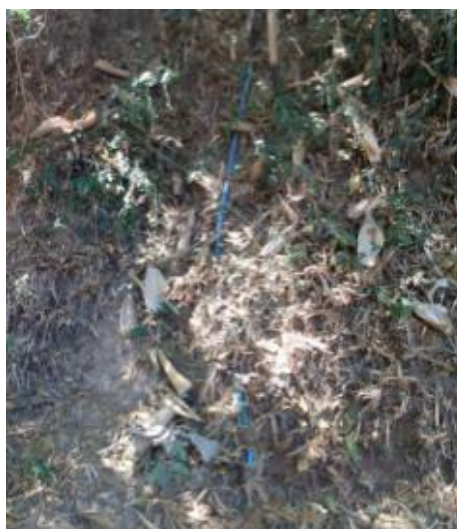
No momento de realização da conformidade do talude será necessário atentar às tubulações da Copasa, água pluvial ou esgoto e outros imprevistos podendo ser visto nas figuras abaixo.
