# **RELATÓRIO TÉCNICO**

## **REFORÇO ESTRUTURAL E ESTUDO GEOTÉCNICO ESTILO NACIONAL LTDA-EPP**

**Assunto:** Estudo Geotécnico e Geologia parecer para Reforço Estrutural.

**Endereço:** RUA DIREITA - Nº 426 - CENTRO - SANTA LUZIA - MG - CEP 33010000

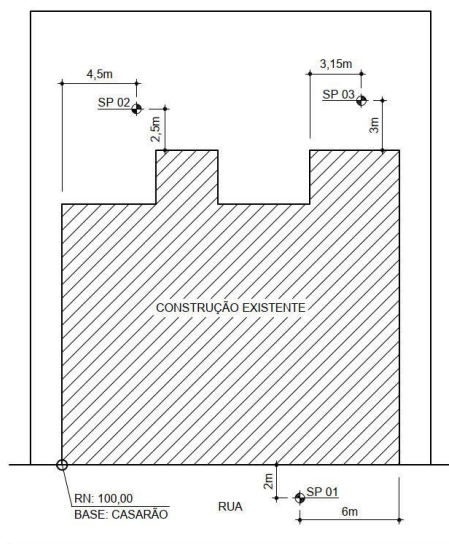
<b>CROQUI DE LOCAÇÃO</b>	04/04
	CLIENTE:	ESTILO NACIONAL LTDA-EPP.
	OBRA:	RUA DIREITA - Nº 426 - CENTRO - SANTA LUZIA - MG - CEP 33010000.

A sondagem SPT foi utilizada para complementação do estudo confirmando as considerações realizadas para gerar o projeto de reforço estrutural, sendo que este foi realizado em 11/04/2019, a região conforme croqui abaixo:
