# LAUDO TÉCNICO ESTRUTURAL

**SOLAR DA BARONESA**

**End.: Rua Direita nº 408, Centro histórico de Santa Luzia – MG**

**SETEMBRO - 2021**

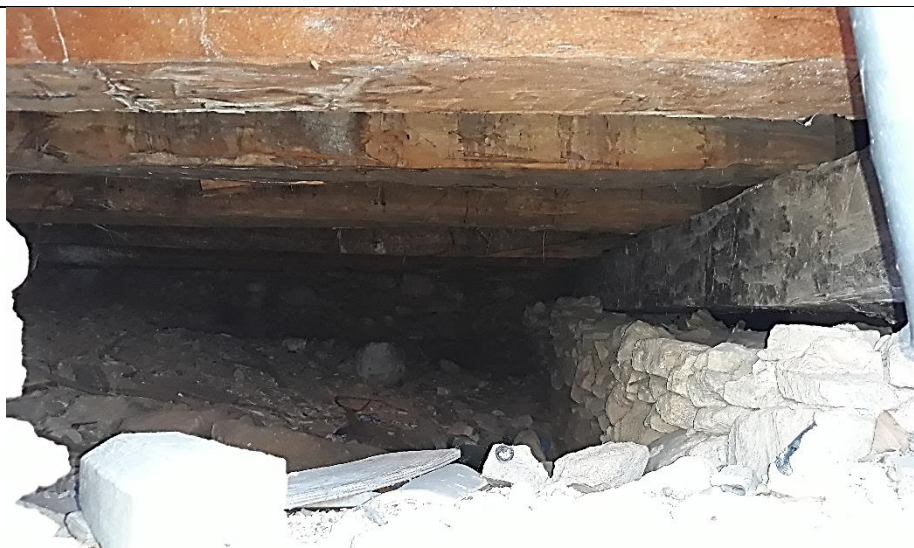
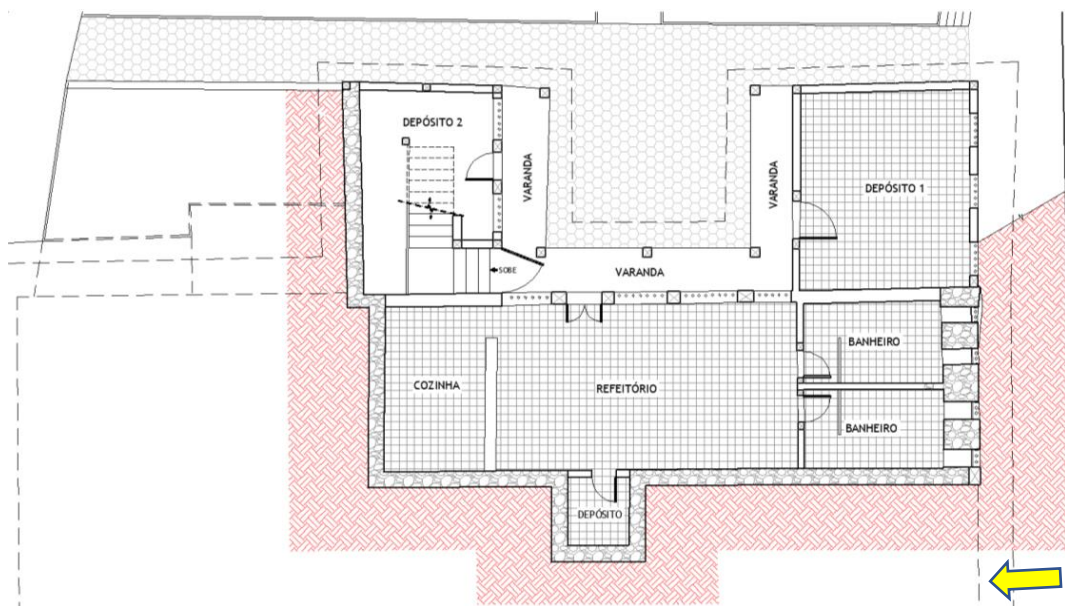
Imagem 02 – Porão baixo (sem utilização) do trecho anterior da edificação, onde se pode observar parte do embasamento (fundação aflorada), feito em alvenaria de pedra, uma viga baldrame em madeira maciça lavrada e alguns barrotes do assoalho do pavimento térreo.  
Fonte: Ney Nolasco.

Croqui da planta do pavimento subsolo, com indicação da posição e direção da imagem 02.  
Data: 30/07/21.

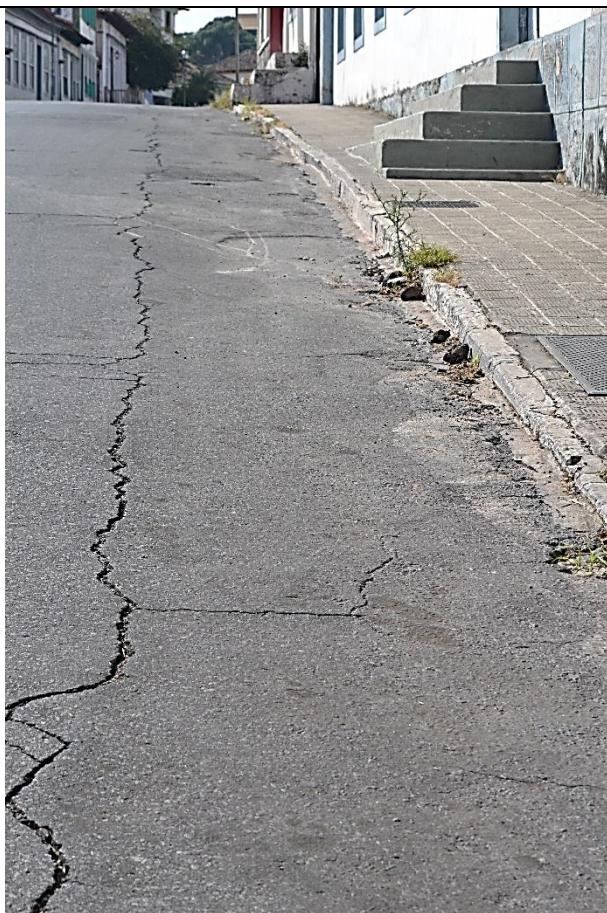
A Rua asfaltada no trecho em frente ao imóvel apresenta trincas longitudinais (imagem 03). Foi constatado que estas fraturas foram decorrentes de uma vala aberta no local para passagem de uma tubulação e o reaterro realizado no local não foi compactado conforme o necessário, resultando no adensamento tardio neste trecho, o que provocou as trincas no asfalto. Nas condições em que esta patologia de entorno se encontra atualmente, ela não causa qualquer problema na edificação.

Imagem 03 – Rua em frente ao imóvel com trinca na pavimentação. Fonte: Ney Nolasco.

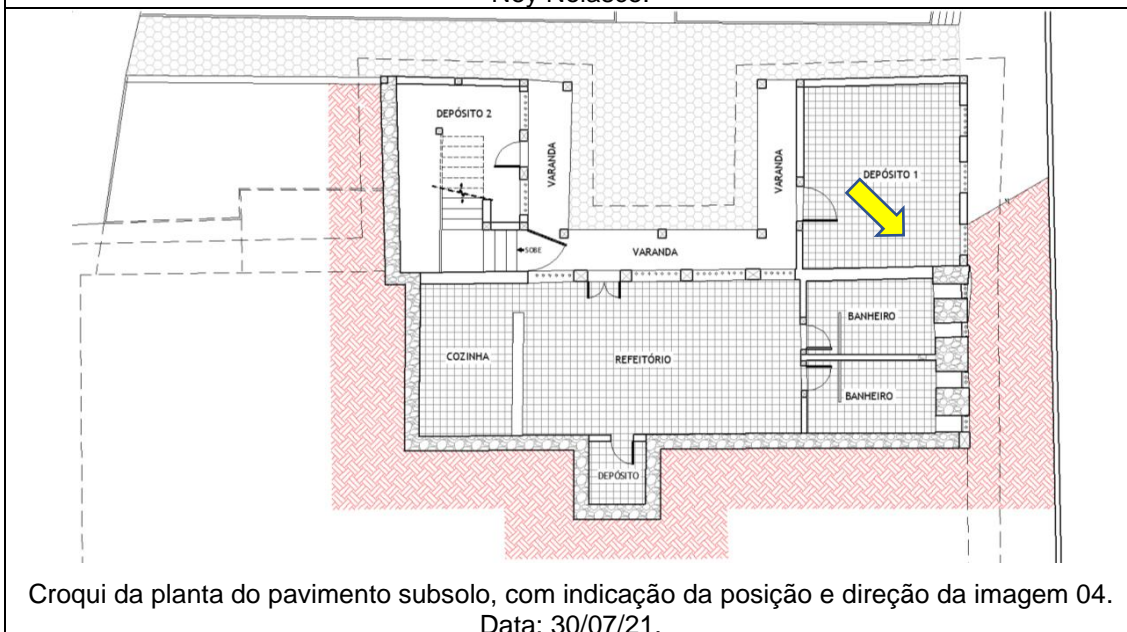
Imagem 04 – Junção do muro de contenção em alvenaria de pedra e parede em alvenaria de tijolos cerâmicos existente no depósito 1 do subsolo, com trinca em vários pontos. Fonte: Ney Nolasco.

Croqui da planta do pavimento subsolo, com indicação da posição e direção da imagem 04. Data: 30/07/21.

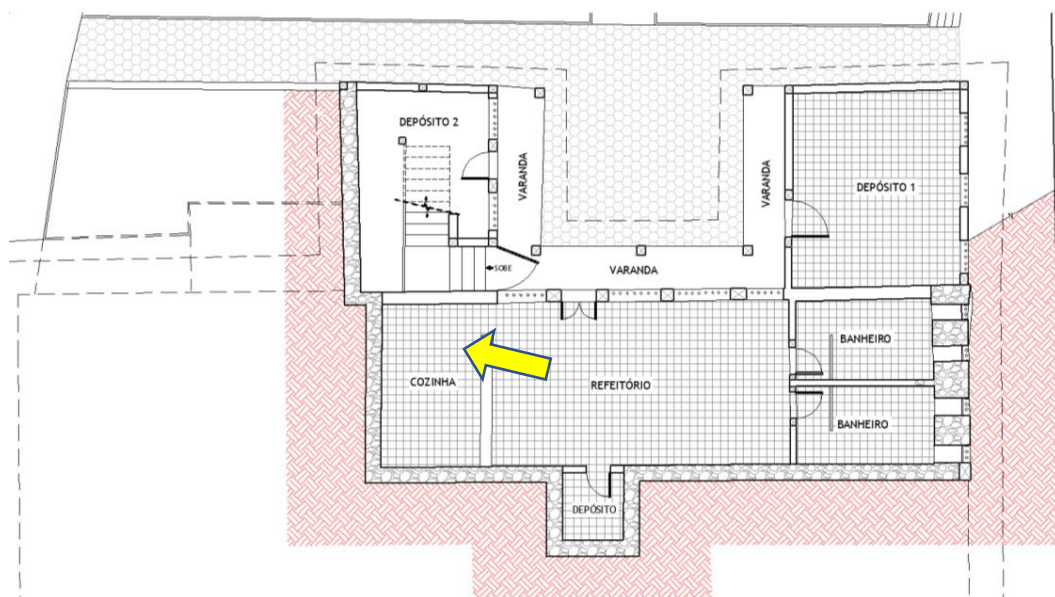
Imagem 05 – Muro de contenção em alvenaria de pedra, existente na cozinha, no subsolo, com trinca. Fonte: Ney Nolasco.

Croqui da planta do pavimento subsolo, com indicação da posição e direção da imagem 05.  
Data: 30/07/21.

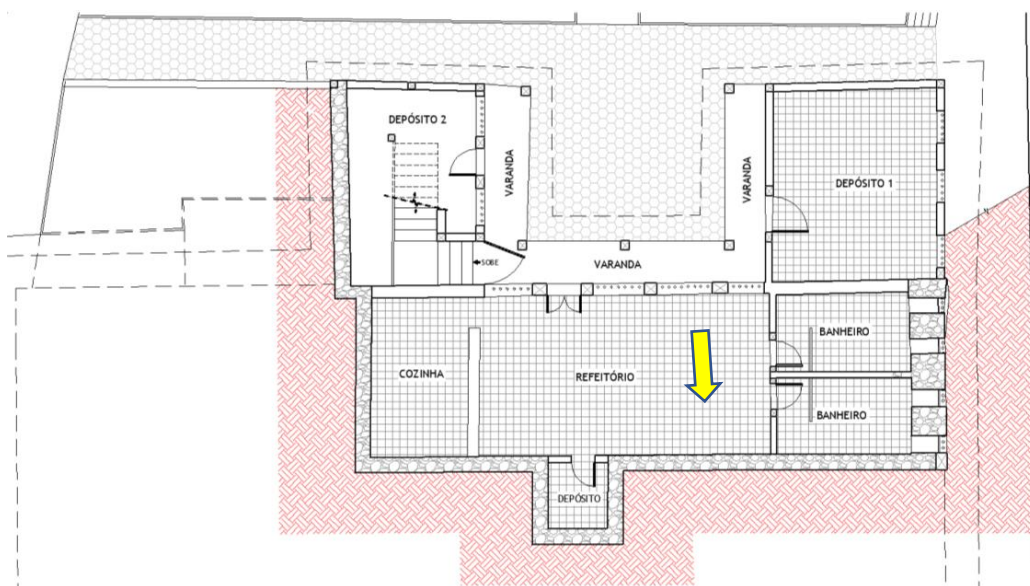
Imagem 06 – Muro de contenção em alvenaria de pedra existente no refeitório do subsolo, com trinca em vários pontos. Fonte: Ney Nolasco.

Croqui da planta do pavimento subsolo, com indicação da posição e direção da imagem 06.  
Data: 30/07/21.

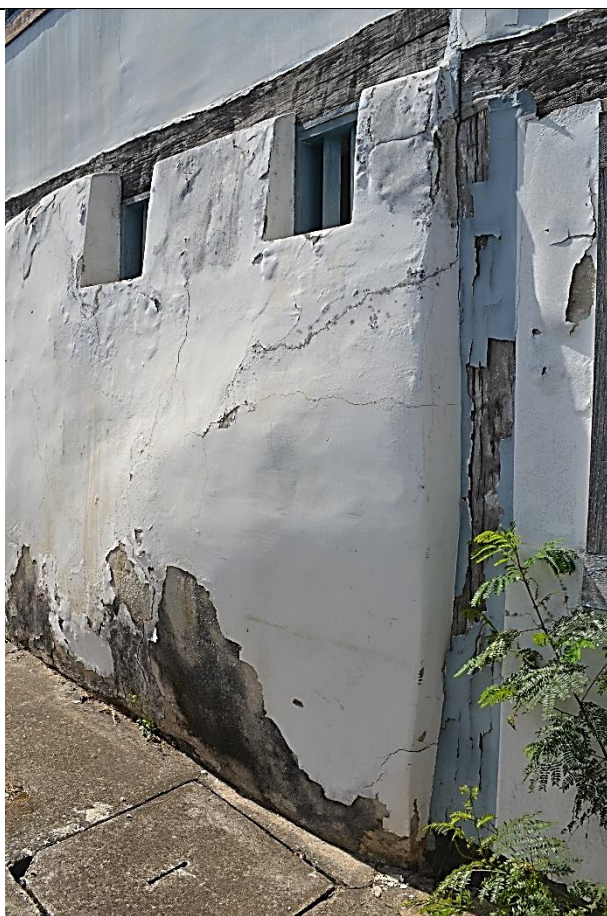
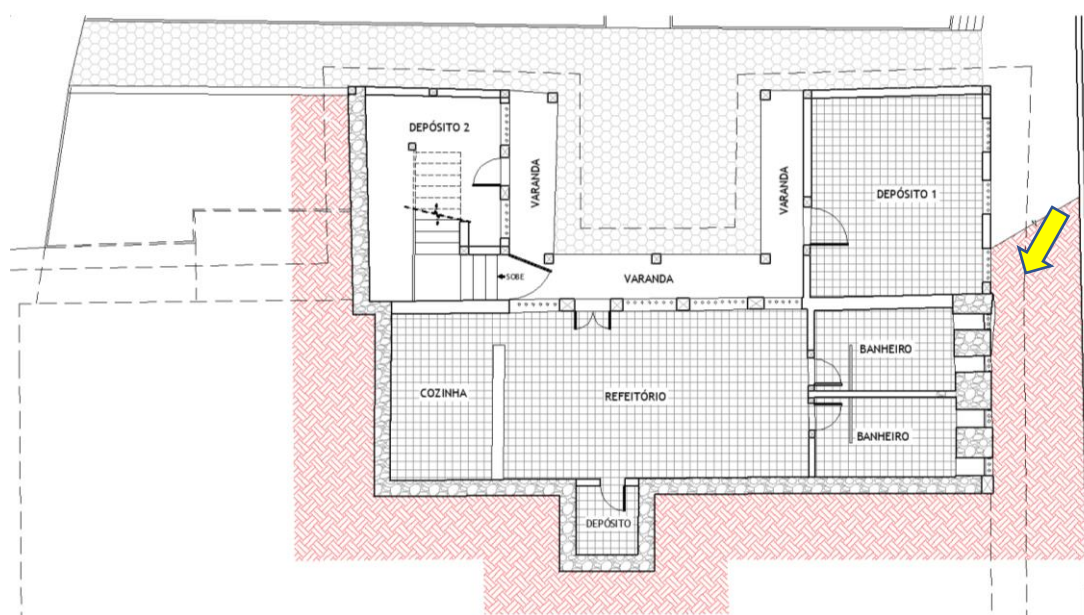
- Trinca em vários pontos (imagens 04 a 07);
- Infiltração de água do terreno contido, provocando manchas e proliferação de fungos (imagem 08).

Imagem 07 – Embasamento / muro em alvenaria de pedra existente no subsolo, no lado esquerda da edificação. Fonte: Ney Nolasco.

Croqui da planta do pavimento subsolo, com indicação da posição e direção da imagem 07.  
Data: 30/07/21.

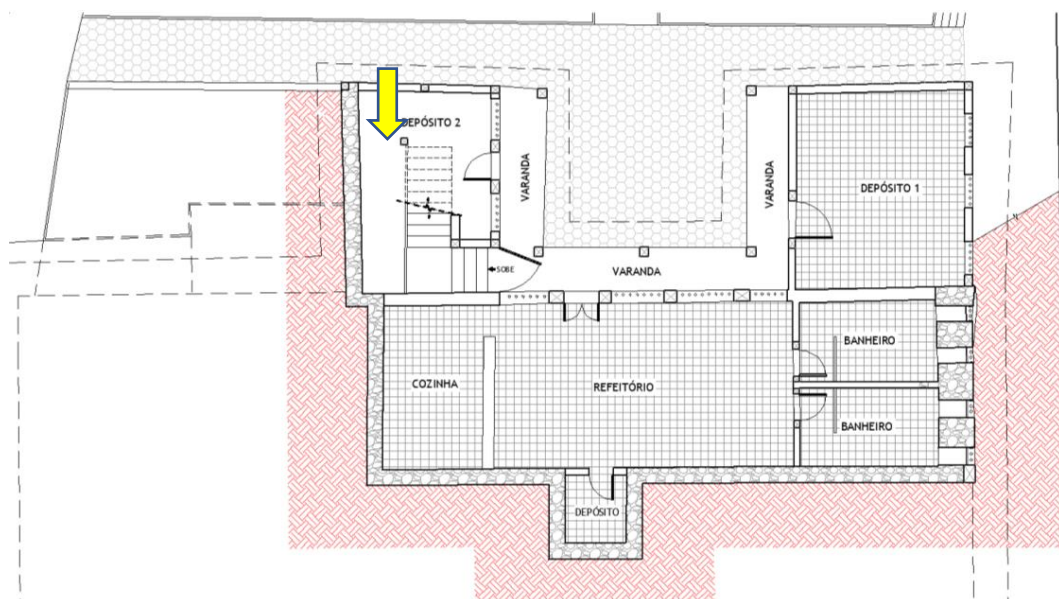
Imagem 08 – Embasamento / muro em alvenaria de pedra existente no subsolo, com infiltrações, manchas e proliferação de fungos. Fonte: Ney Nolasco.

Croqui da planta do pavimento subsolo, com indicação da posição e direção da imagem 08.  
Data: 30/07/21.

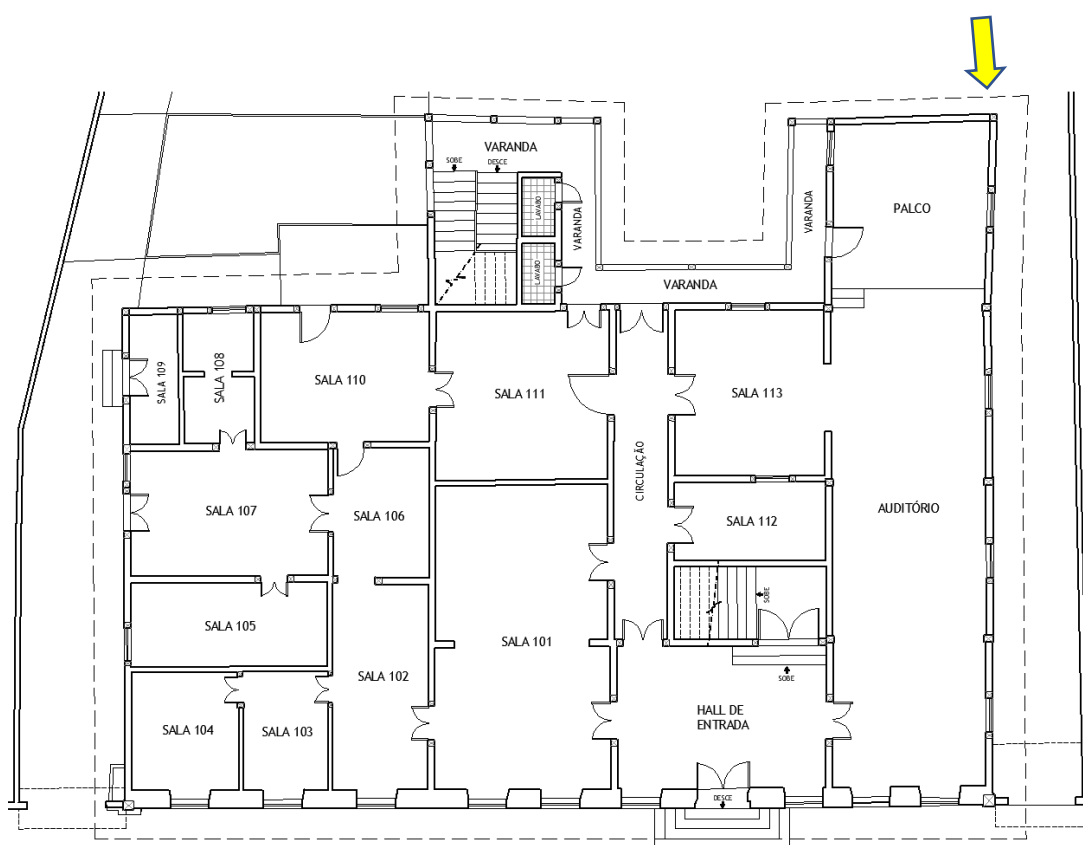
Imagem 09 – Madre de sustentação do piso da sala do pavimento térreo, situada na parede dos fundos, com apodrecimento generalizado. Fonte: Ney Nolasco.

Croqui da planta do pavimento térreo com indicação da posição e direção da imagem 09 – Data 30/07/21.

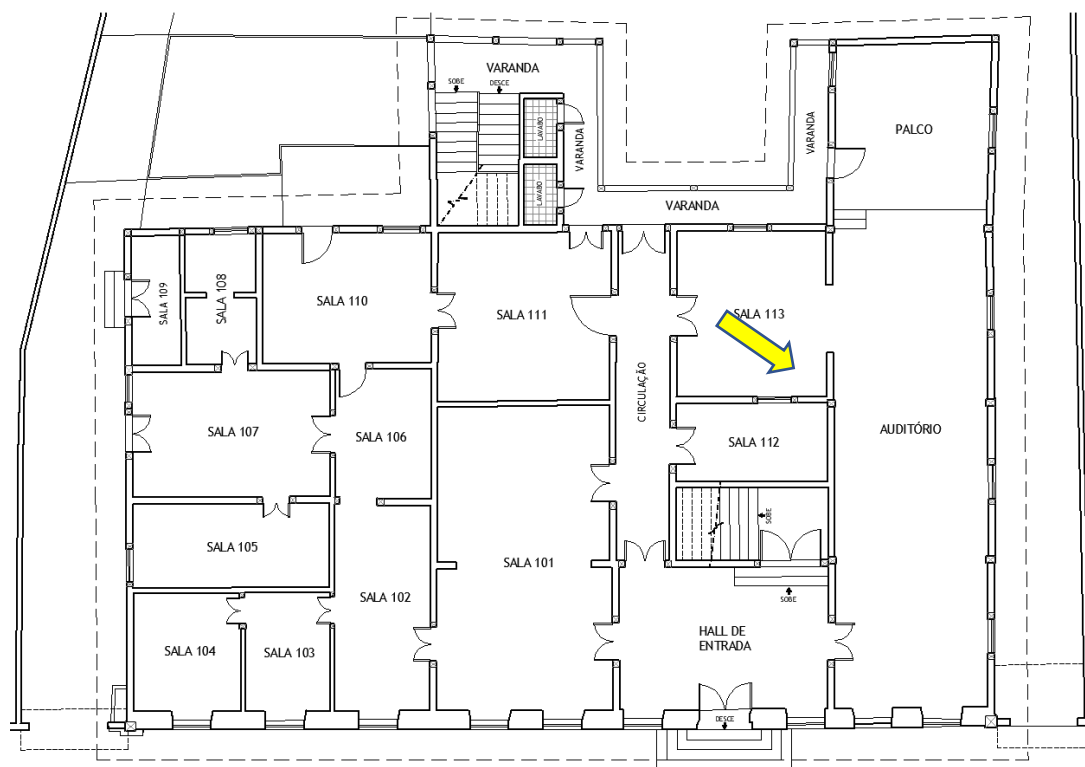
Imagem 10 – Madre de madeira do pavimento térreo (sustentação do pav. superior), com degradação por ataque de insetos xilófagos. Fonte: Ney Nolasco.

Croqui da planta do pavimento térreo com indicação da posição e direção da imagem 10 – Data 30/07/21.

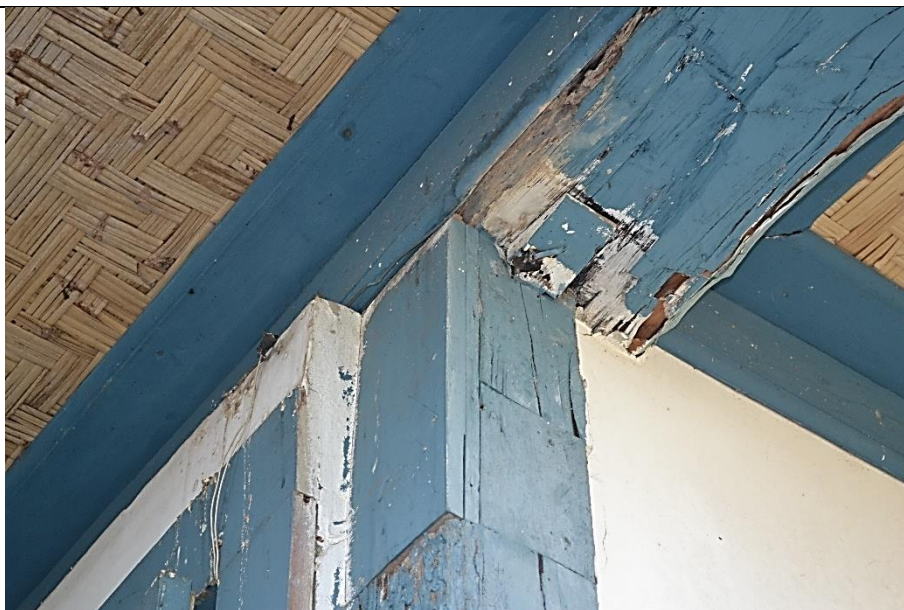
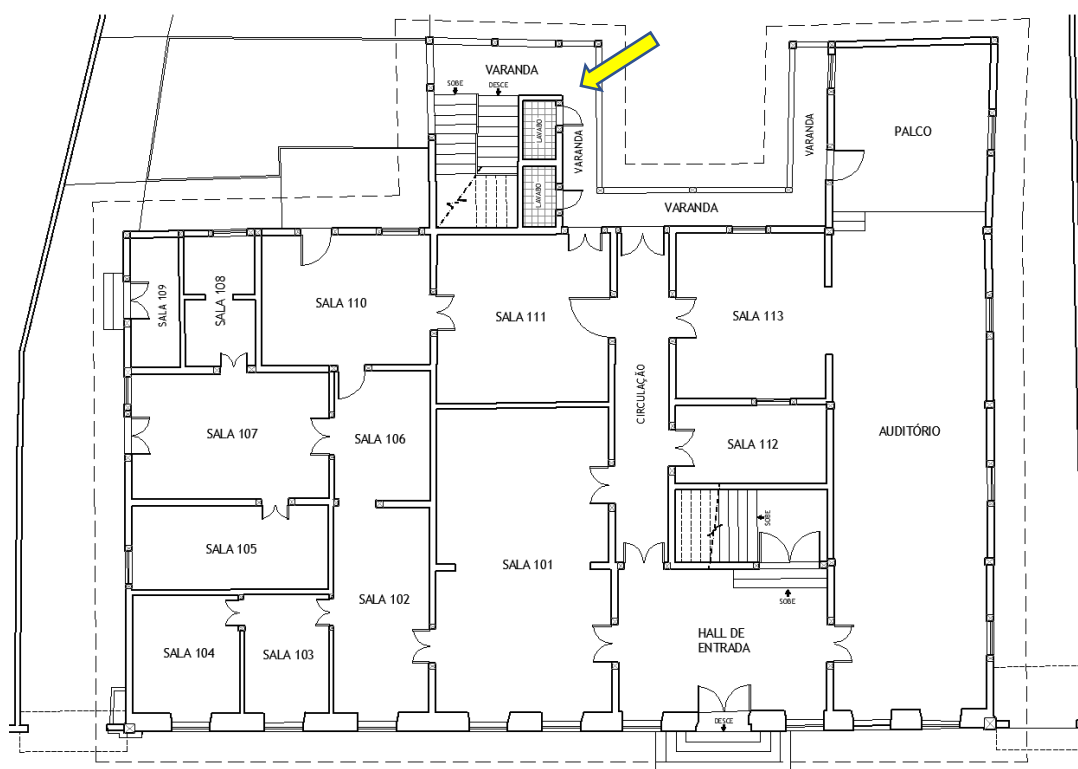
Imagem 11 – Viga de madeira de sustentação de paredes e pisos de concreto dos banheiros dos fundos do pavimento superior com apodrecimento parcial no ponto de apoio. Observe também enxertos no esteio de sustentação. Fonte: Ney Nolasco.

Croqui da planta do pavimento térreo com indicação da posição e direção da imagem 11 – Data 30/07/21.

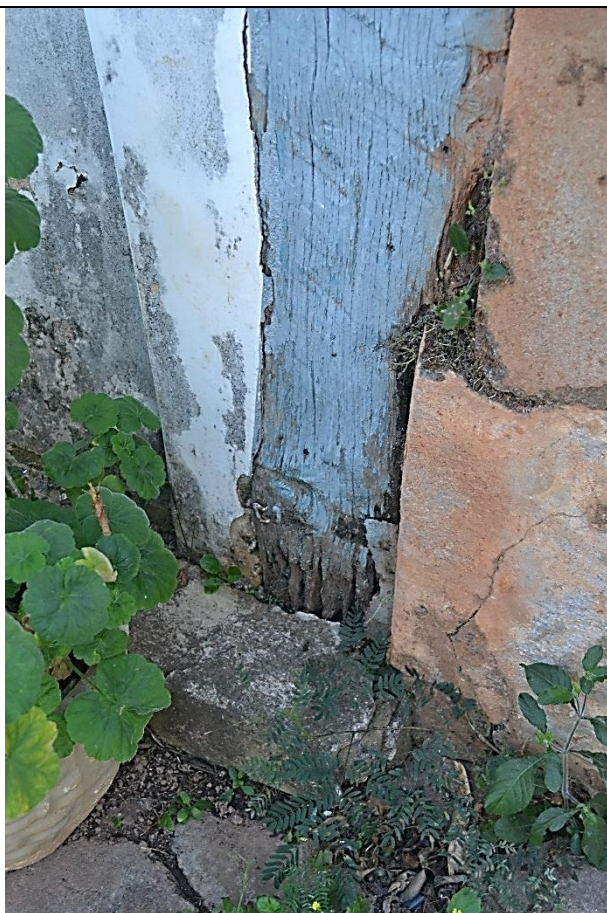
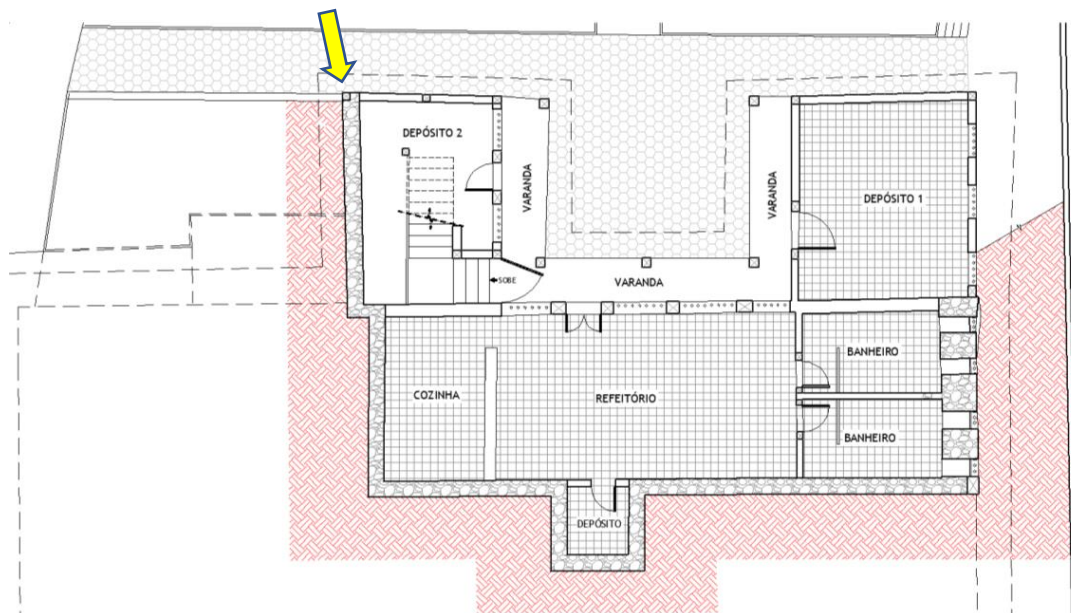
Imagem 12 – Pé de esteio de madeira, posicionado nos fundos do pavimento subsolo, com apodrecimento parcial. Fonte: Ney Nolasco.

Croqui da planta do pavimento subsolo com indicação da posição e direção da imagem 12 – Data 30/07/21.

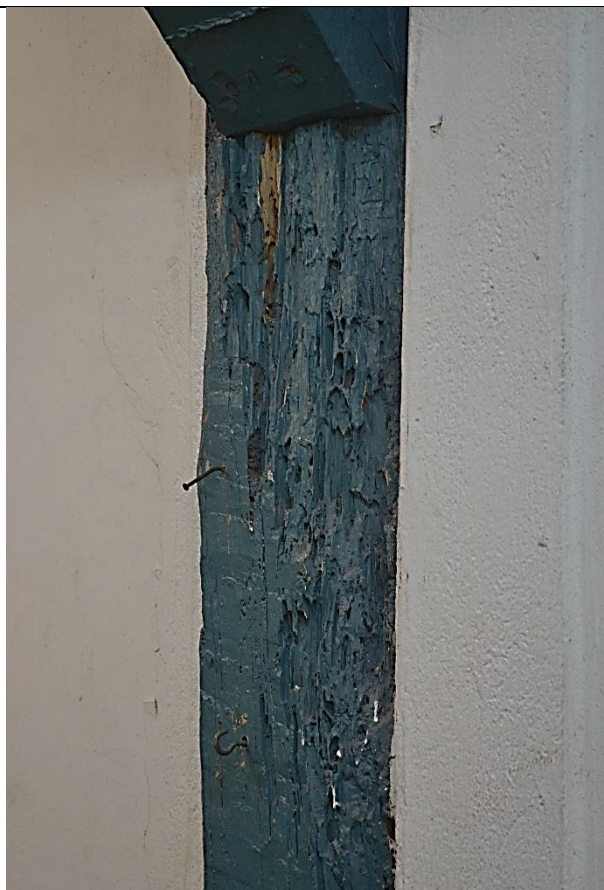
Imagem 13 – Esteio de madeira com mão francesa, embutido na parede lateral esquerda do auditório do pavimento térreo, com degradação por ataque de insetos xilófagos. Fonte: Ney Nolasco.

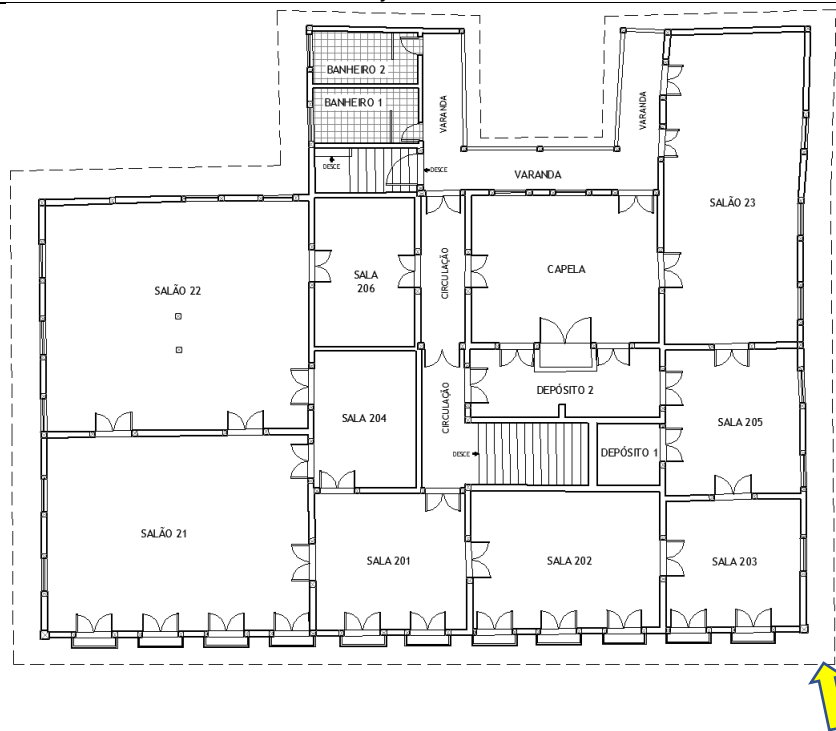
Imagem 14 – Cunhal de madeira do pavimento superior, existente no encontro da fachada principal com a lateral esquerda da edificação, com apodrecimento, degradação por ataques de insetos xilófagos, deformação acentuada, fratura e desprendimento de elemento do capitel. Observe também o desalinhamento da parede lateral esquerda da edificação. Fonte: Ney Nolasco.

Croqui da planta do pavimento superior com indicação da posição e direção da imagem 14 – Data 30/07/21.

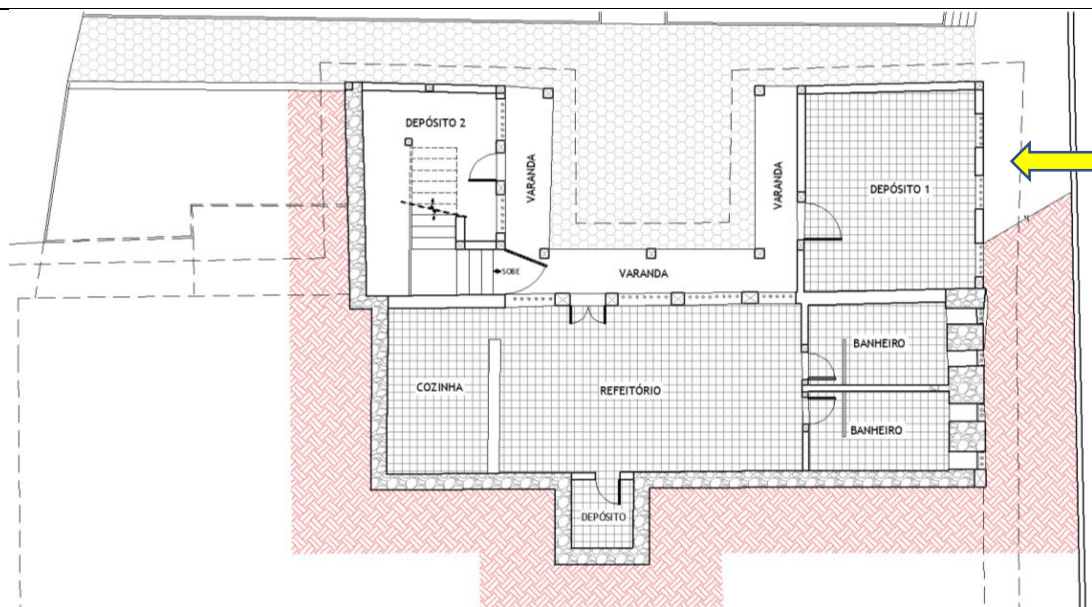
Imagem 15 – Madre de madeira sobre a parede lateral esquerda, do pavimento subsolo com apodrecimento parcial. Observa-se também indicações da degradação de esteio no local.  
Fonte: Ney Nolasco.

Croqui da planta do pavimento subsolo com indicação da posição e direção da imagem 15 –  
Data 30/07/21.

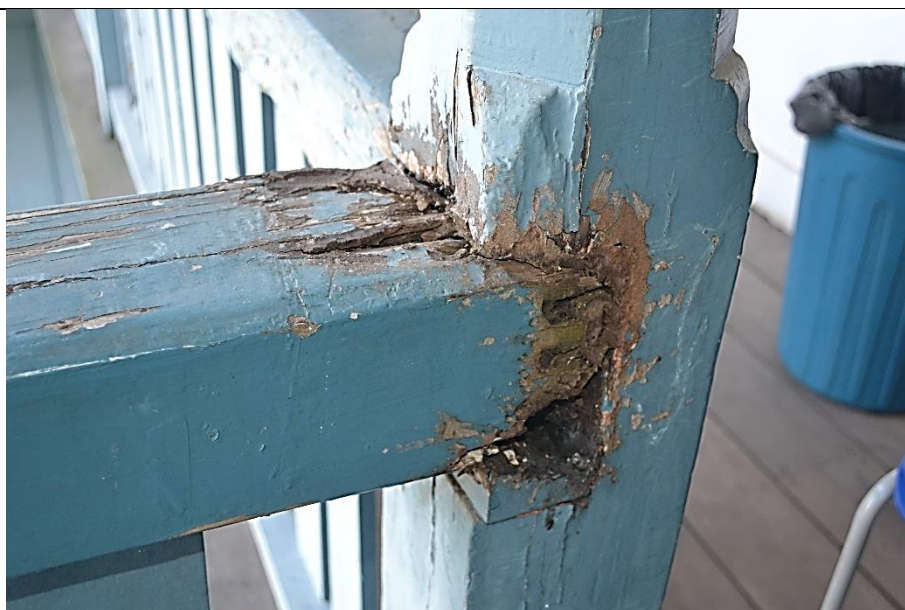
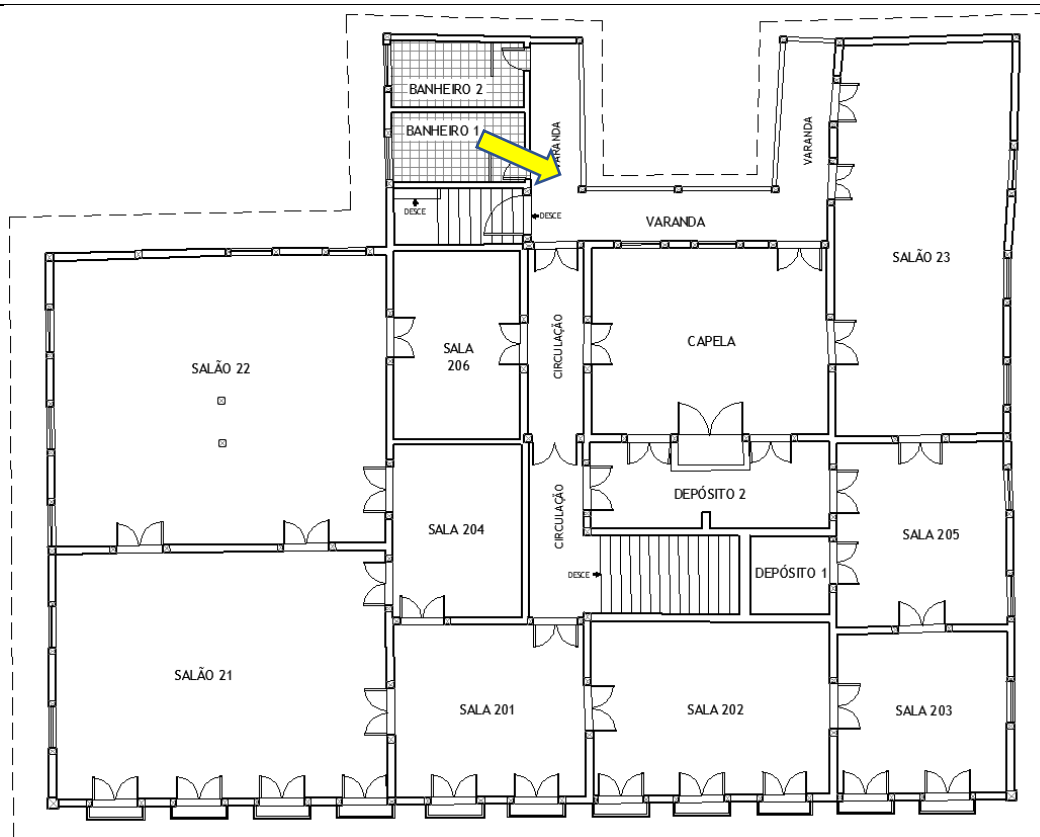
Imagem 16 – Peitoril de madeira, do guarda-corpo da varanda dos fundos, do pavimento superior, com apodrecimento no ponto de apoio. Fonte: Ney Nolasco.

Croqui da planta do pavimento superior com indicação da posição e direção da imagem 16 – Data 30/07/21.

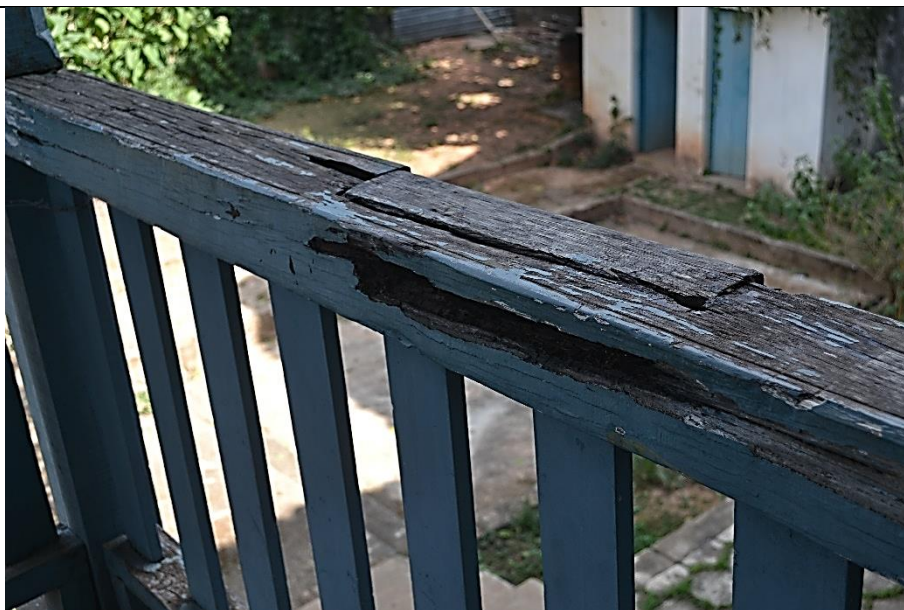
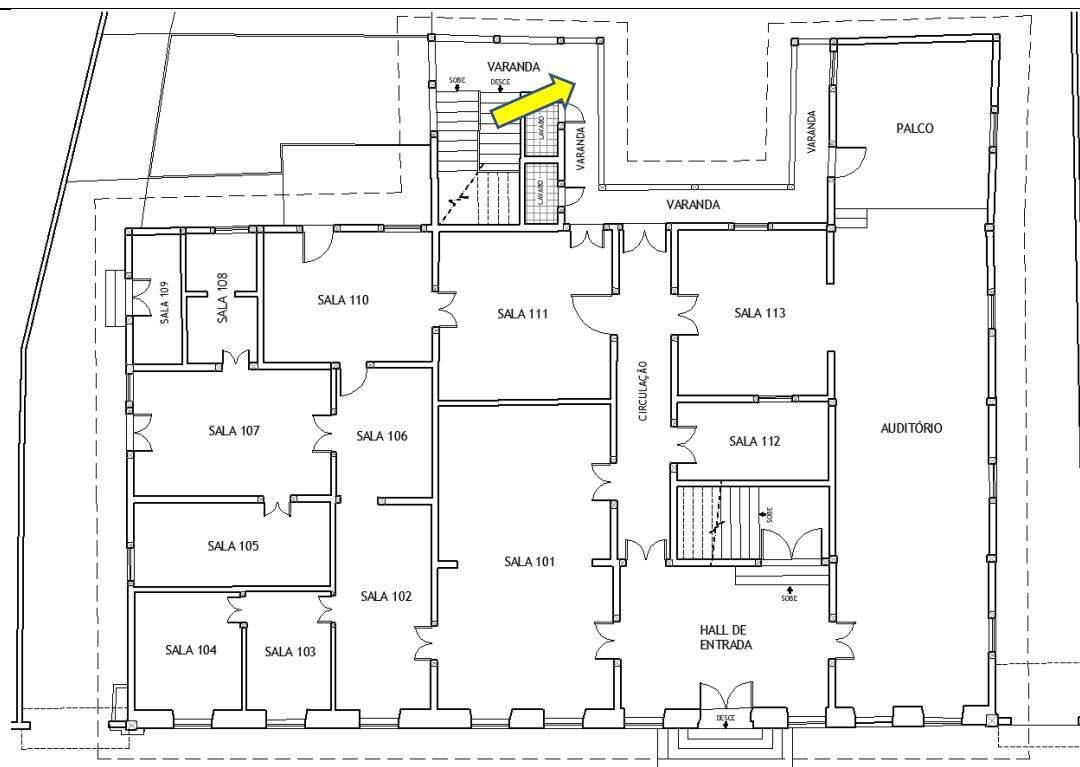
Imagem 17 – Peitoril de madeira do guarda-corpo, da varanda dos fundos do pavimento térreo, com apodrecimento parcial. Fonte: Ney Nolasco.

Croqui da planta do pavimento térreo com indicação da posição e direção da imagem 17 – Data 30/07/21.

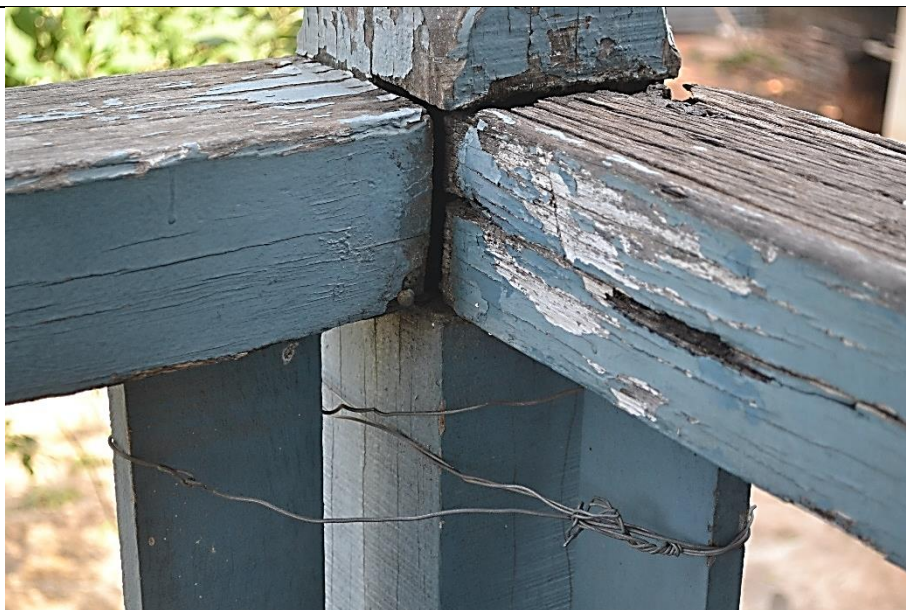
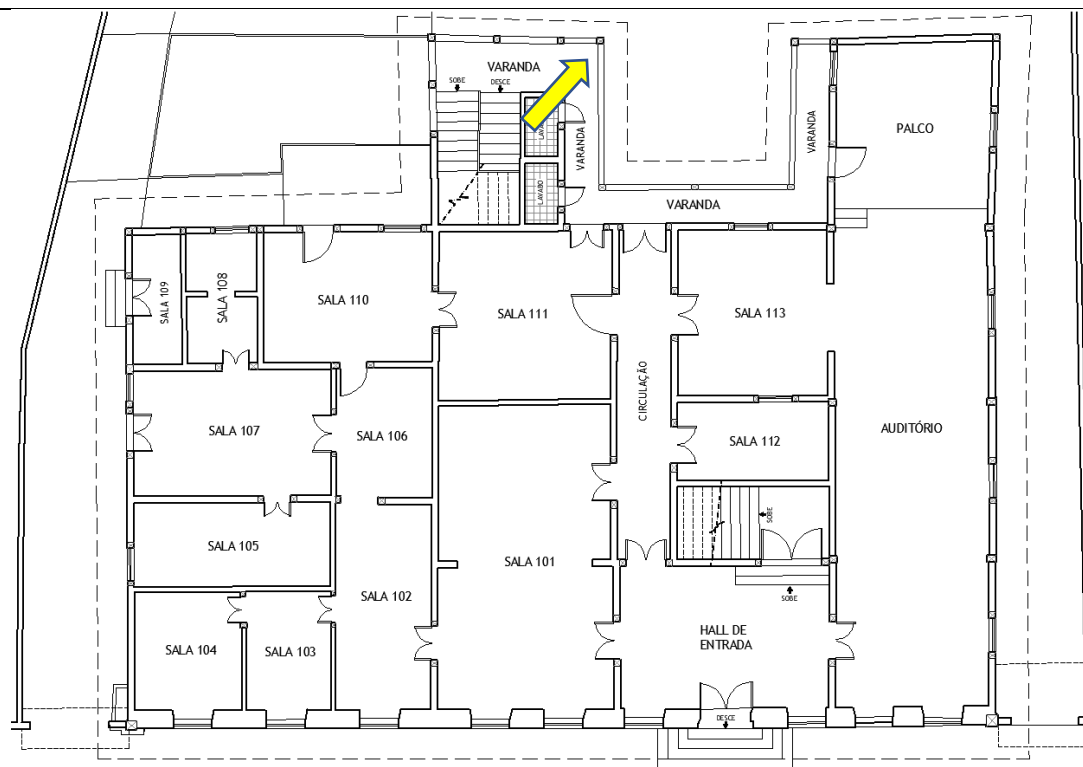
Imagem 18 – Guarda-corpo de madeira da varanda nos fundos do pavimento térreo, com apodrecimento no ponto de apoio. Fonte: Ney Nolasco.

Croqui da planta do pavimento térreo com indicação da posição e direção da imagem 18 – Data 30/07/21.

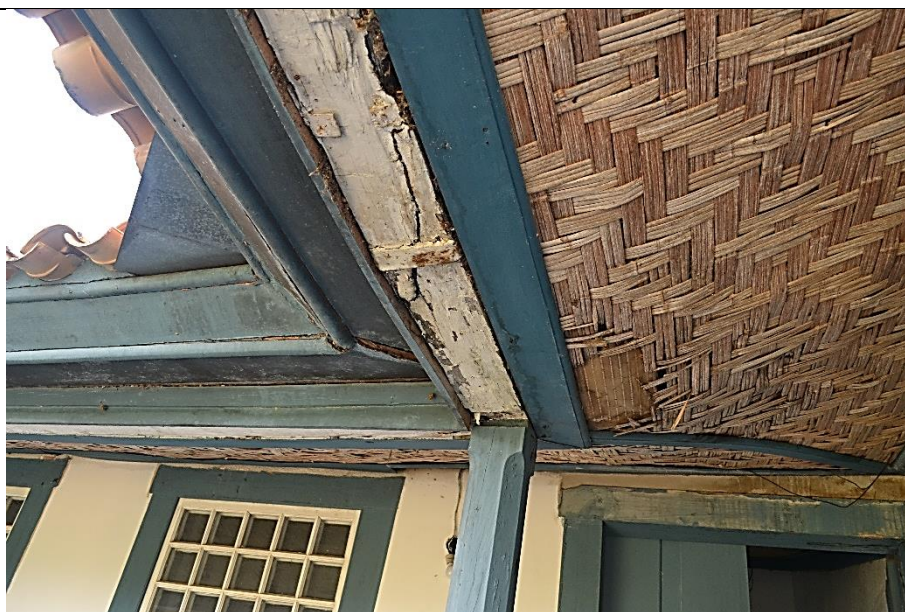
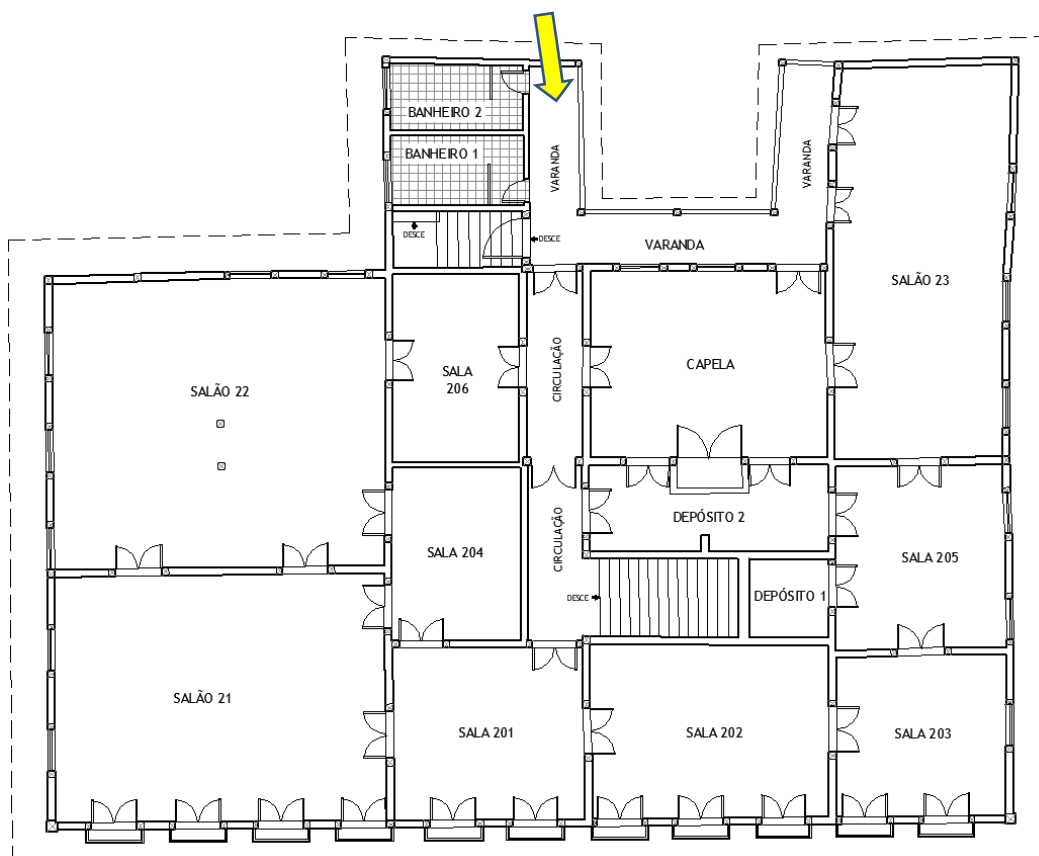
Imagem 19 – Frechal de madeira da varanda dos fundos do pavimento superior com fratura, apodrecimento parcial e deformação acentuada. Fonte: Ney Nolasco.

Croqui da planta do pavimento superior com indicação da posição e direção da imagem 19 – Data 30/07/21.

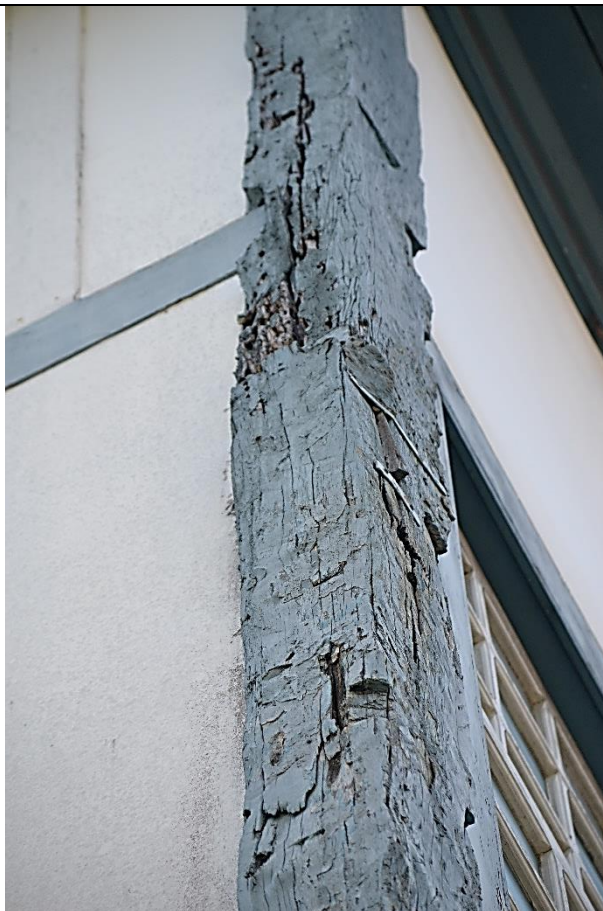
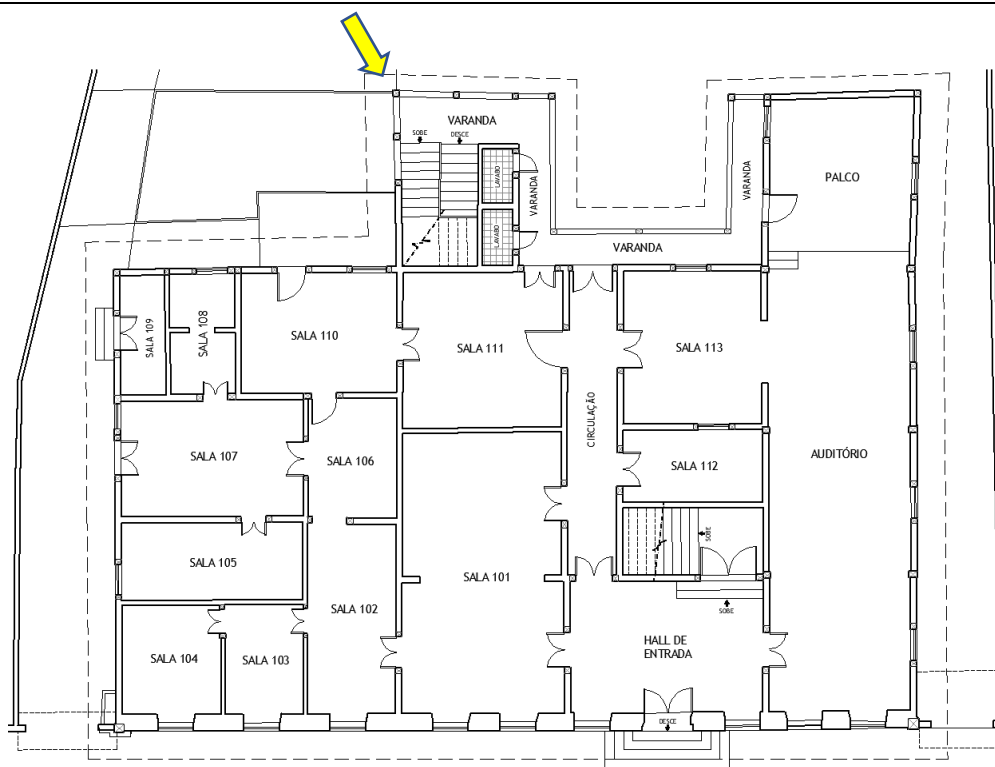
Imagem 20 – Cunhal de madeira, dos fundos do pavimento térreo, com fraturas e apodrecimento parcial. Fonte: Ney Nolasco.

Croqui da planta do pavimento térreo com indicação da posição e direção da imagem 20 – Data 30/07/21.

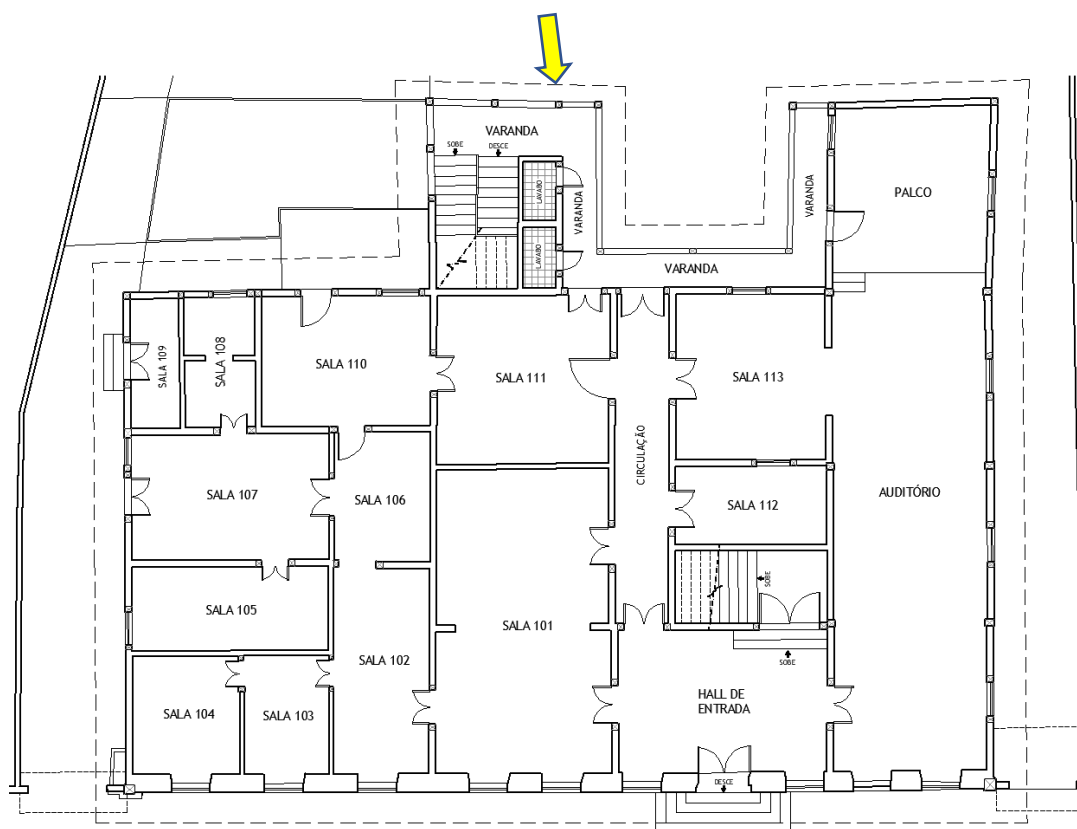
Imagem 21 – Esteio de madeira, de sustentação do pavimento superior, posicionado na fachada posterior, com apodrecimento, degradação por ataque de insetos xilófagos, com enxertos insuficientes no ponto de apoio das vigas. Fonte: Ney Nolasco.

Croqui da planta do pavimento térreo com indicação da posição e direção da imagem 21 – Data 30/07/21.

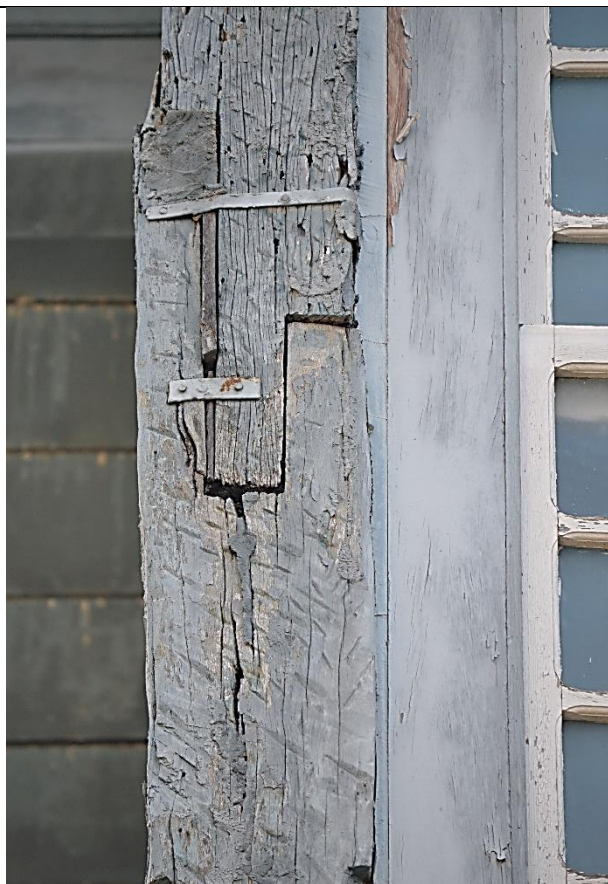
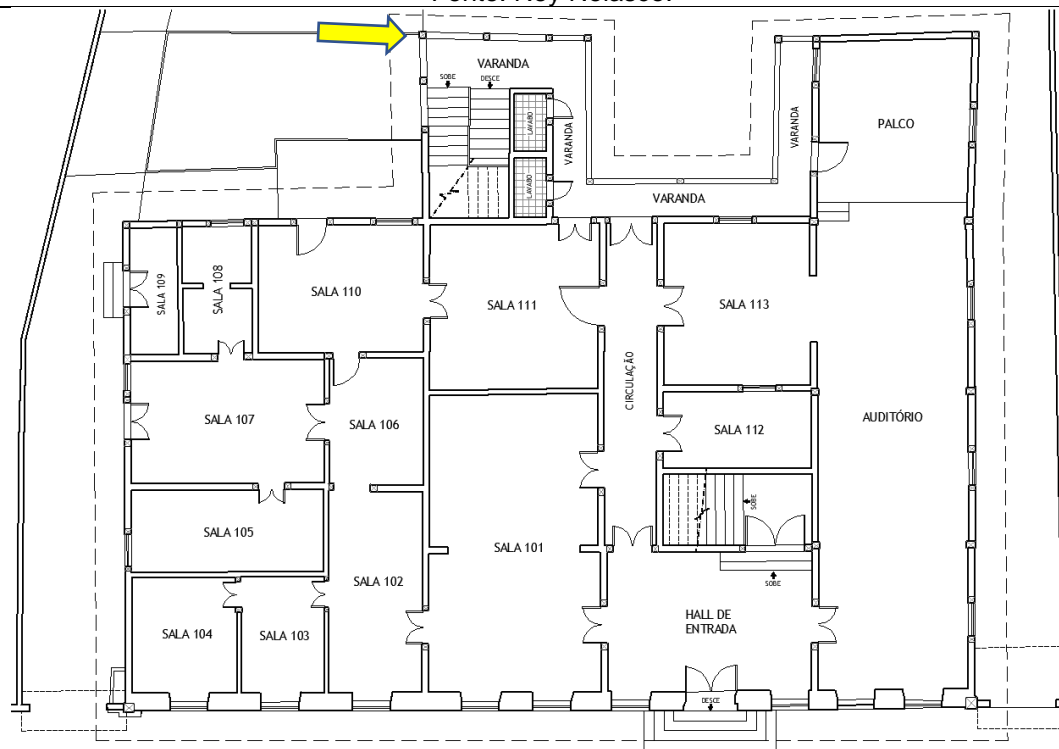
Imagem 22 – Sambladura na ligação entre trechos do esteio de madeira localizado nos fundos do pavimento térreo, com degradação e insuficiência no travamento entre as peças.  
Fonte: Ney Nolasco.

Croqui da planta do pavimento térreo com indicação da posição e direção da imagem 22 –  
Data 30/07/21.
