# LAUDO TÉCNICO ESTRUTURAL

**SOLAR DA BARONESA**

**End.: Rua Direita nº 408, Centro histórico de Santa Luzia – MG**

**SETEMBRO - 2021**

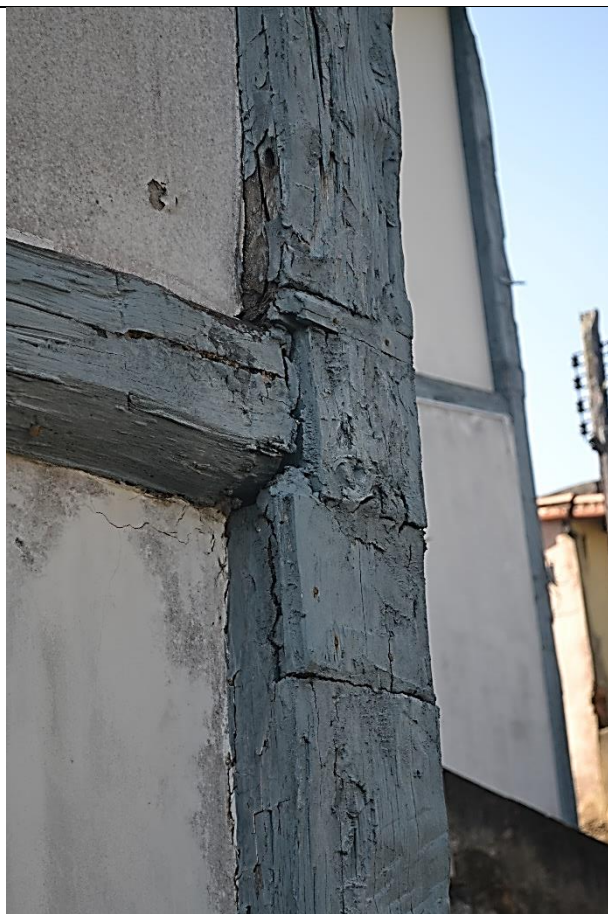
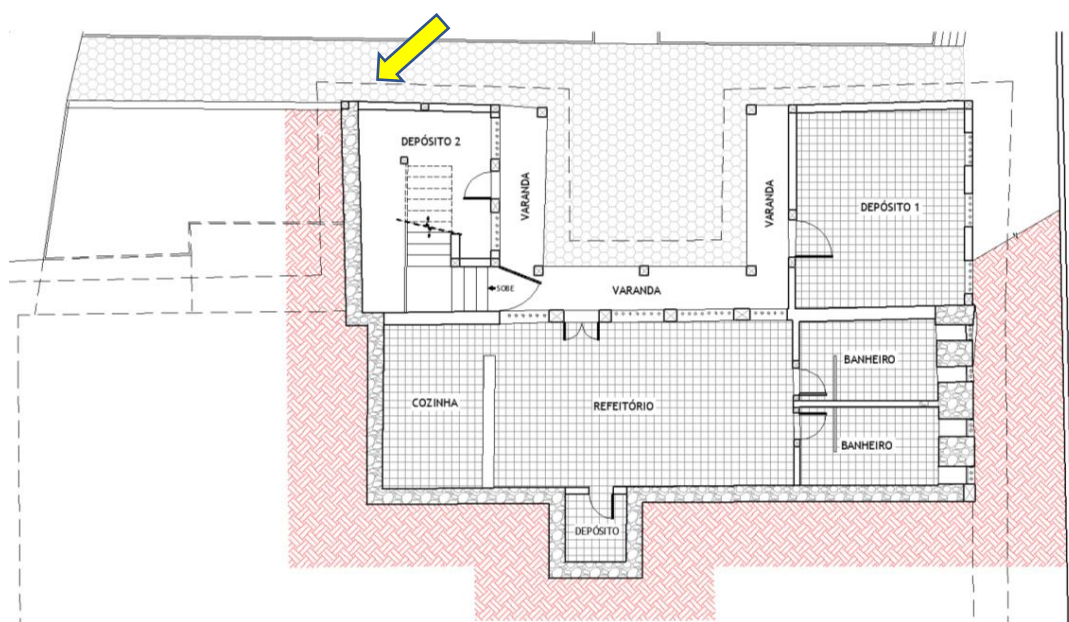
Imagem 23 – Ponto de apoio entre madre e cunhal de madeira, nos fundos do pavimento subsolo com apodrecimento parcial. Fonte: Ney Nolasco.

Croqui da planta do pavimento subsolo com indicação da posição e direção da imagem 23 – Data 30/07/21.

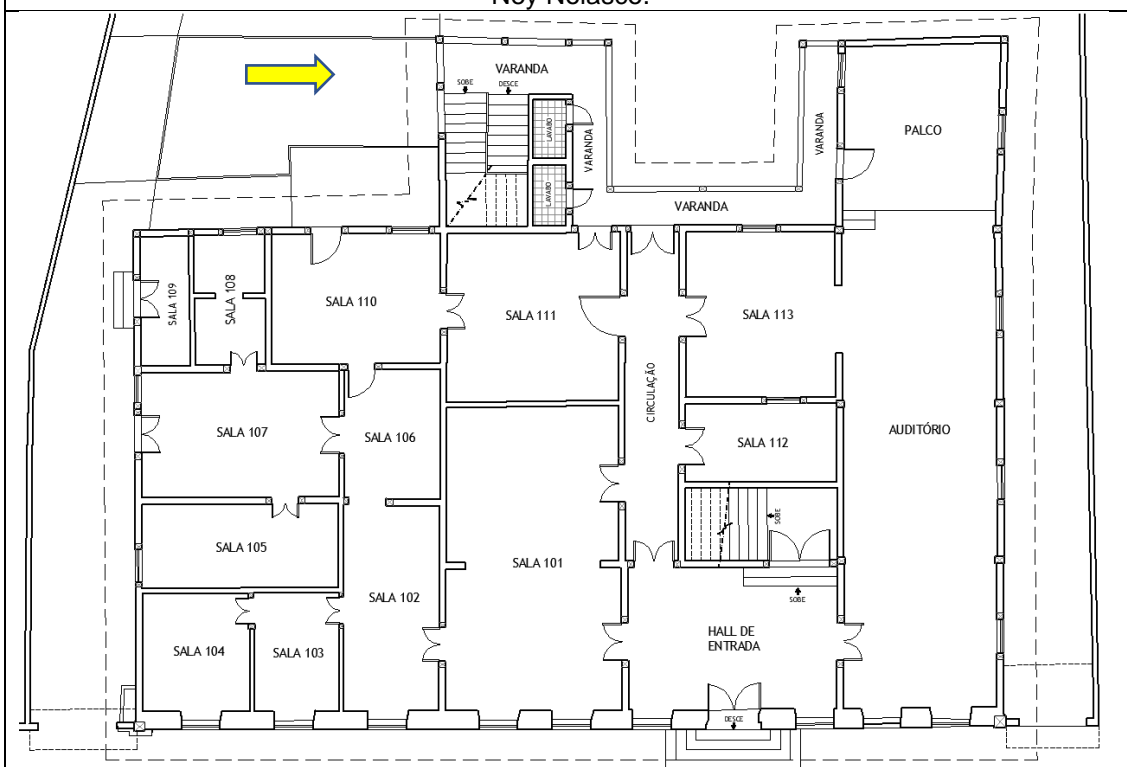
Imagem 24 – Pontos de apoios entre peças de madeira, posicionados nos fundos dos pavimentos térreo e subsolo, com degradações e insuficiências nas suas ligações. Fonte: Ney Nolasco.

Croqui da planta do pavimento térreo com indicação da posição e direção da imagem 24 – Data 30/07/21.

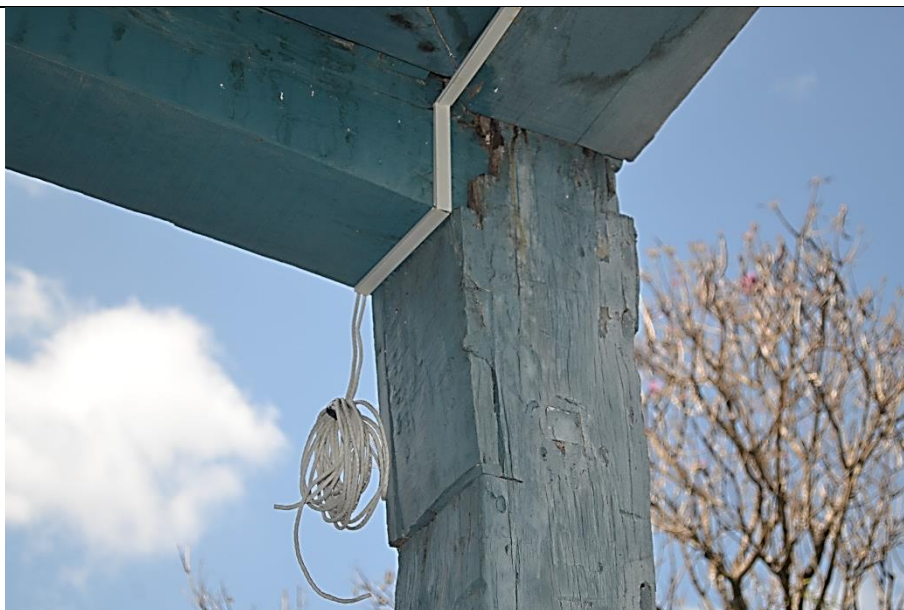
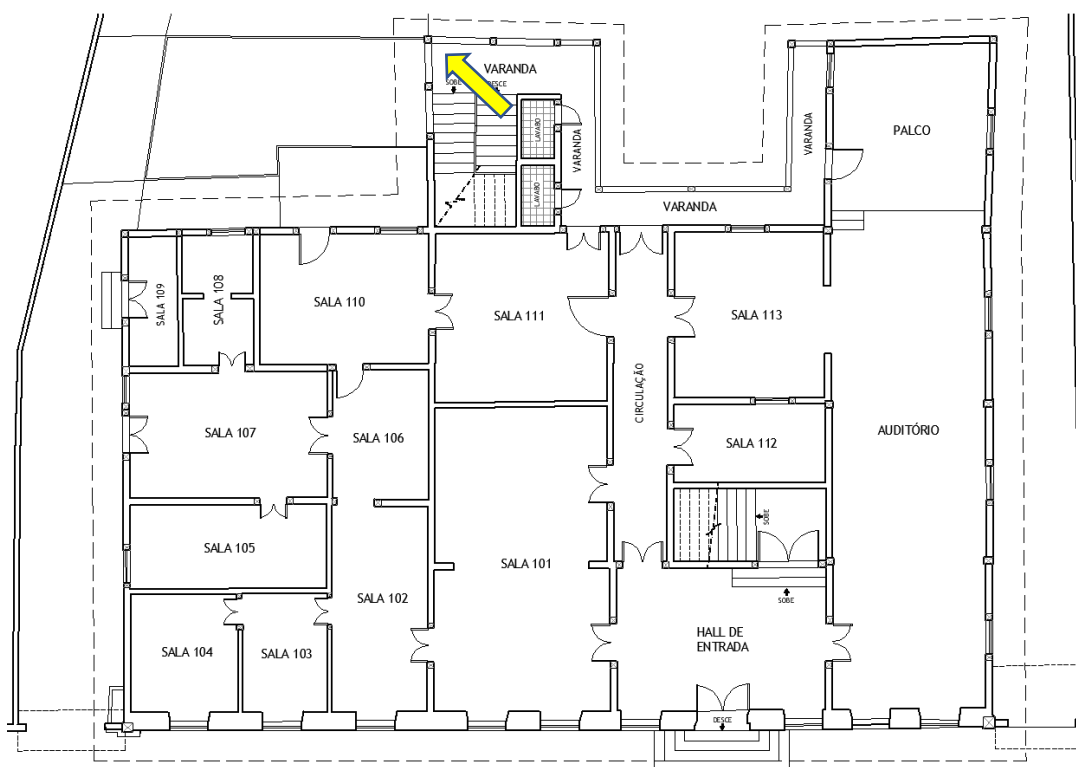
Imagem 25 – Ponto de apoio de cumeeira de madeira com vigas, nos fundos do pavimento térreo, com apodrecimento e insuficiência nas suas ligações - Fonte: Ney Nolasco.

Croqui da planta do pavimento térreo com indicação da posição e direção da imagem 25 – Data 30/07/21.

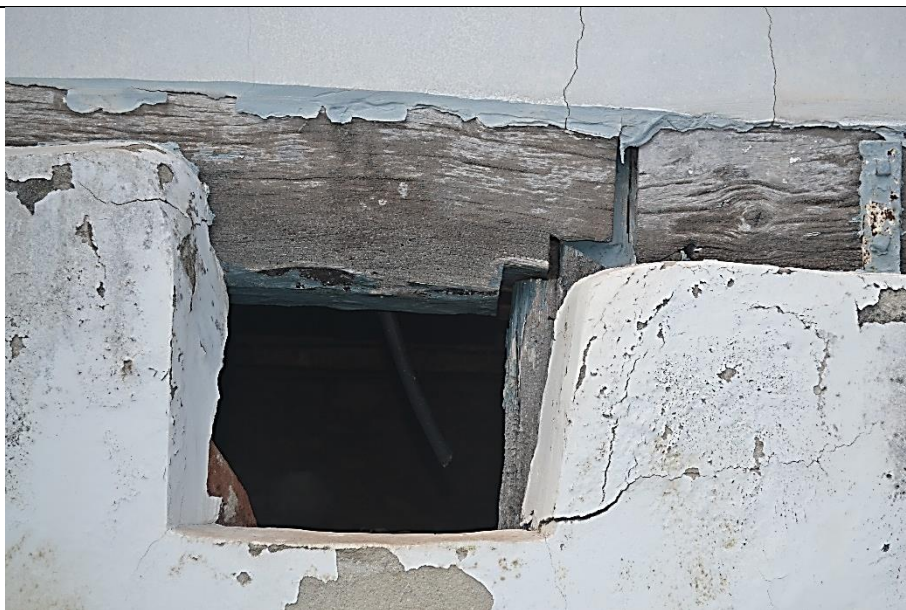
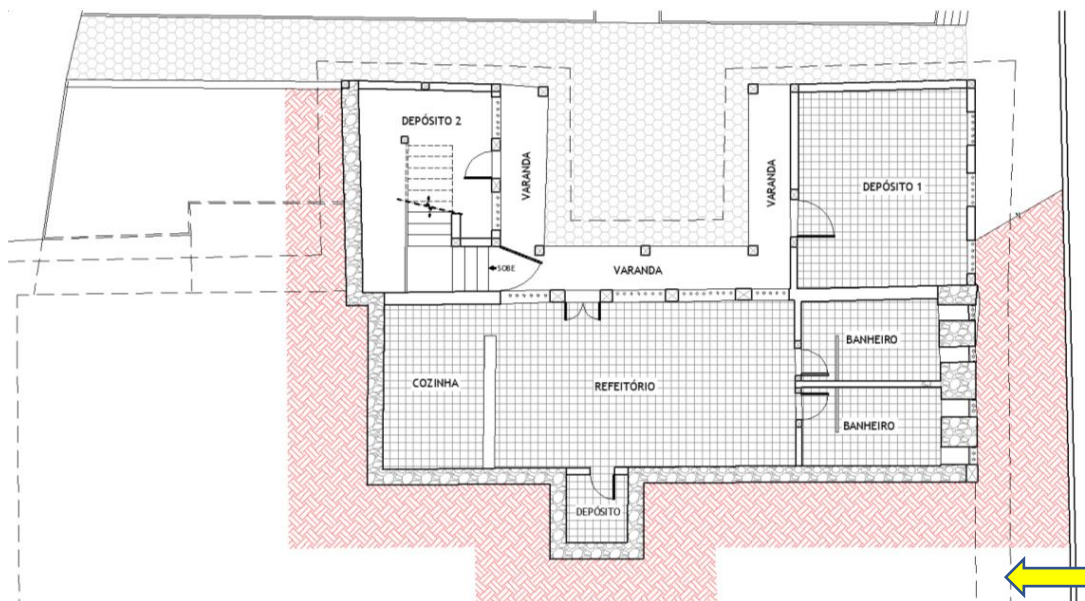
Imagem 26 – Apoio viga baldrame do pavimento térreo, feito em sambladura sem travamento. Fonte: Ney Nolasco.

Croqui da planta do pavimento subsolo com indicação da posição e direção da imagem 26 – Data 30/07/21.

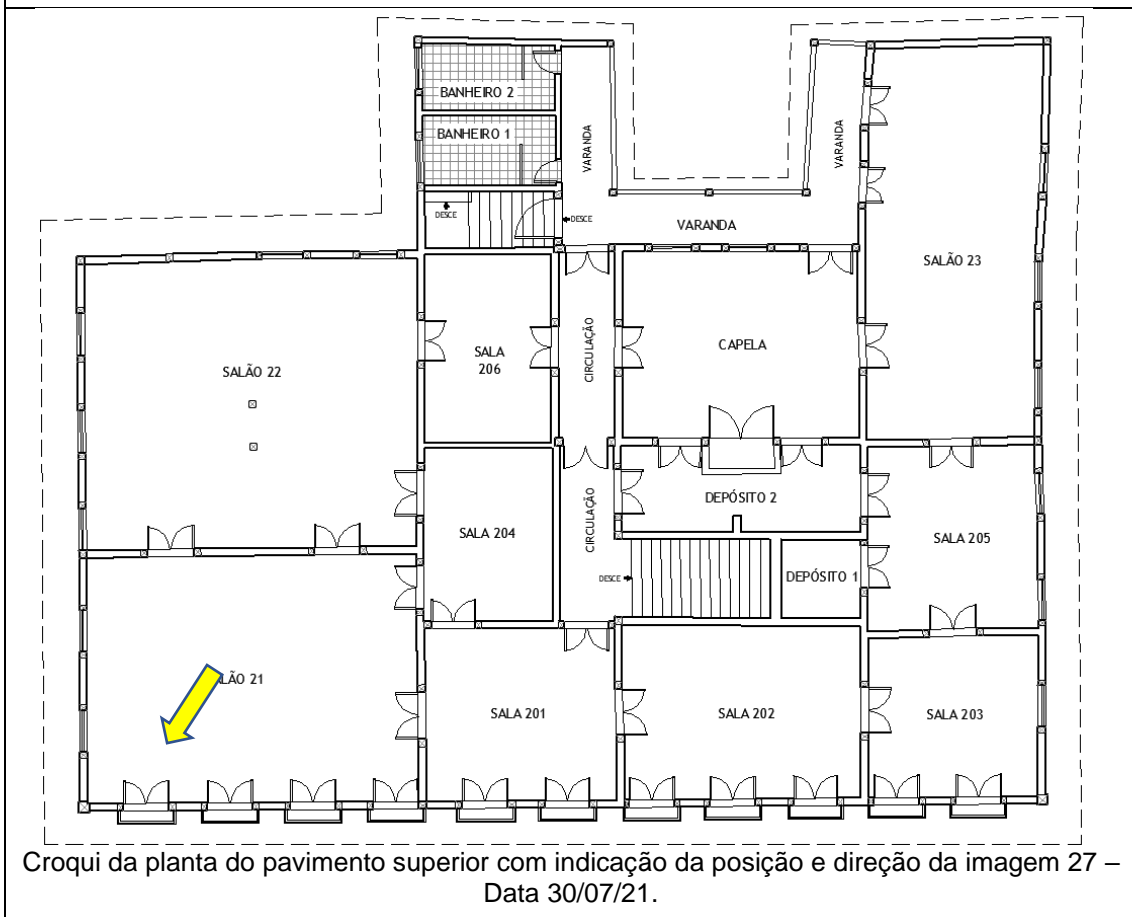
Croqui da planta do pavimento superior com indicação da posição e direção da imagem 27 – Data 30/07/21.

Imagem 27 – Esquadria degradada da fachada do pavimento superior. Fonte: Ney Nolasco.

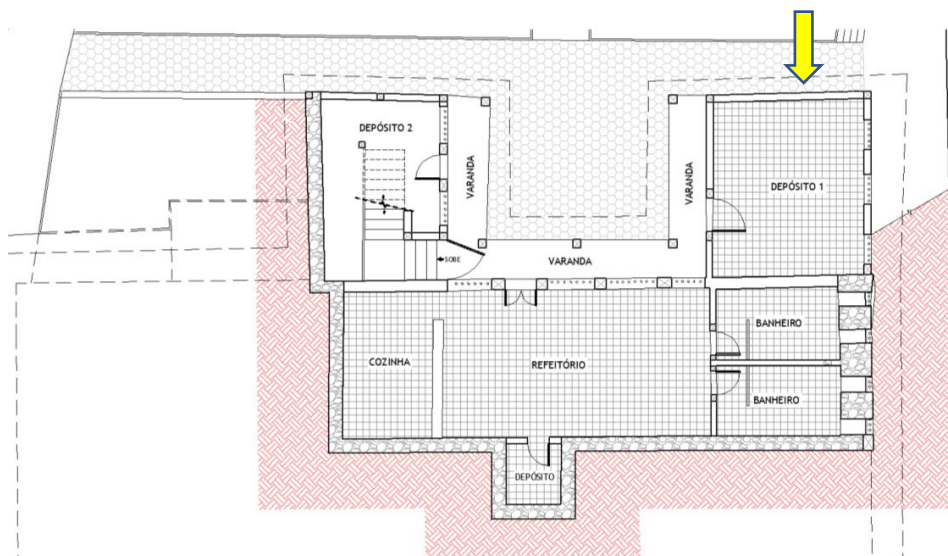
Croqui da planta do pavimento subsolo com indicação da posição e direção da imagem 28 – Data 30/07/21.

Imagem 28 – Parede em pau a pique, posicionada nos fundos da edificação, com trincas, desprendimento e inclinação, devido à degradação das estruturas autônomas de madeira que a suporta. Fonte: Ney Nolasco.

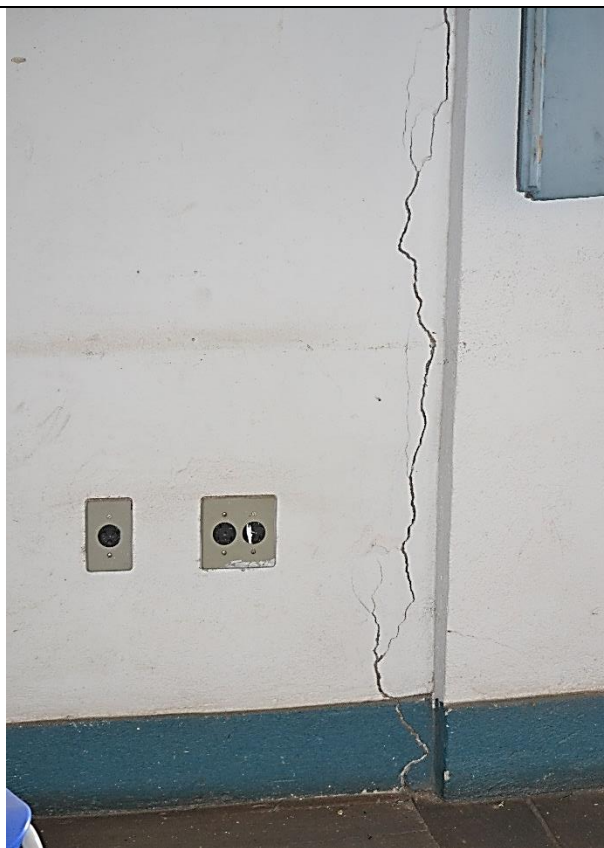
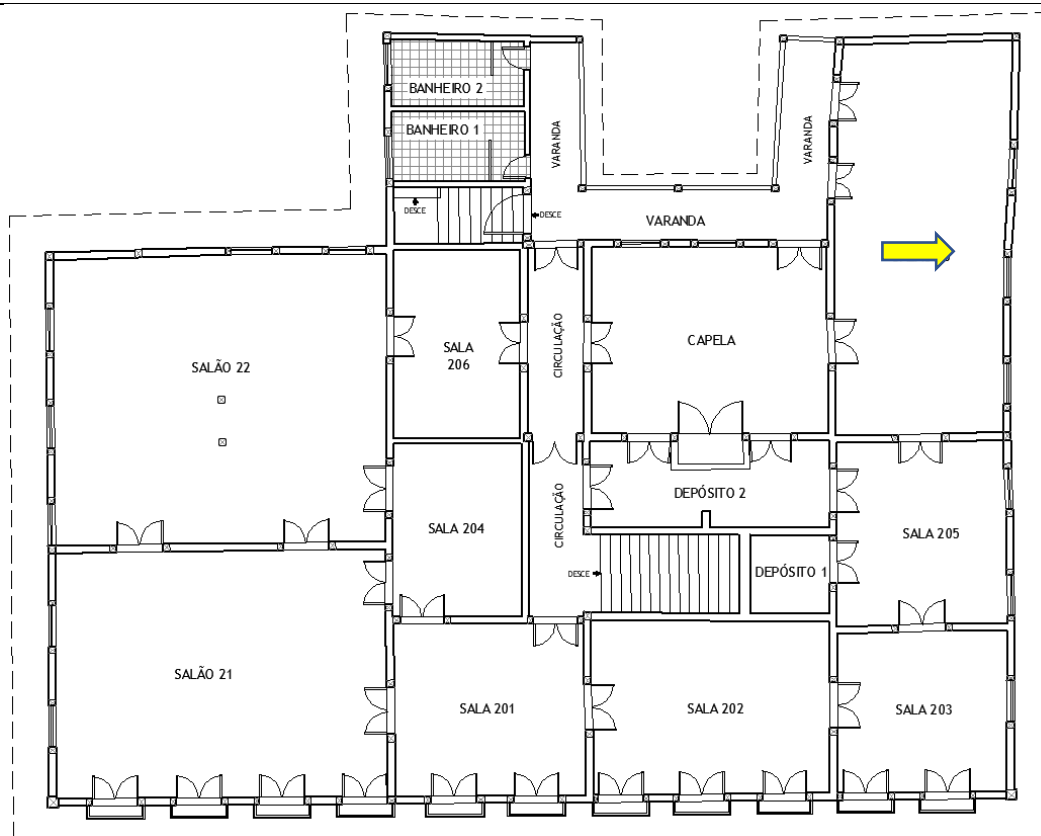
Croqui da planta do pavimento superior com indicação da posição e direção da imagem 29 – Data 30/07/21.

Imagem 29 – Parede em pau a pique, posicionada nos fundos da sala, com estufamento para fora. Fonte: Ney Nolasco

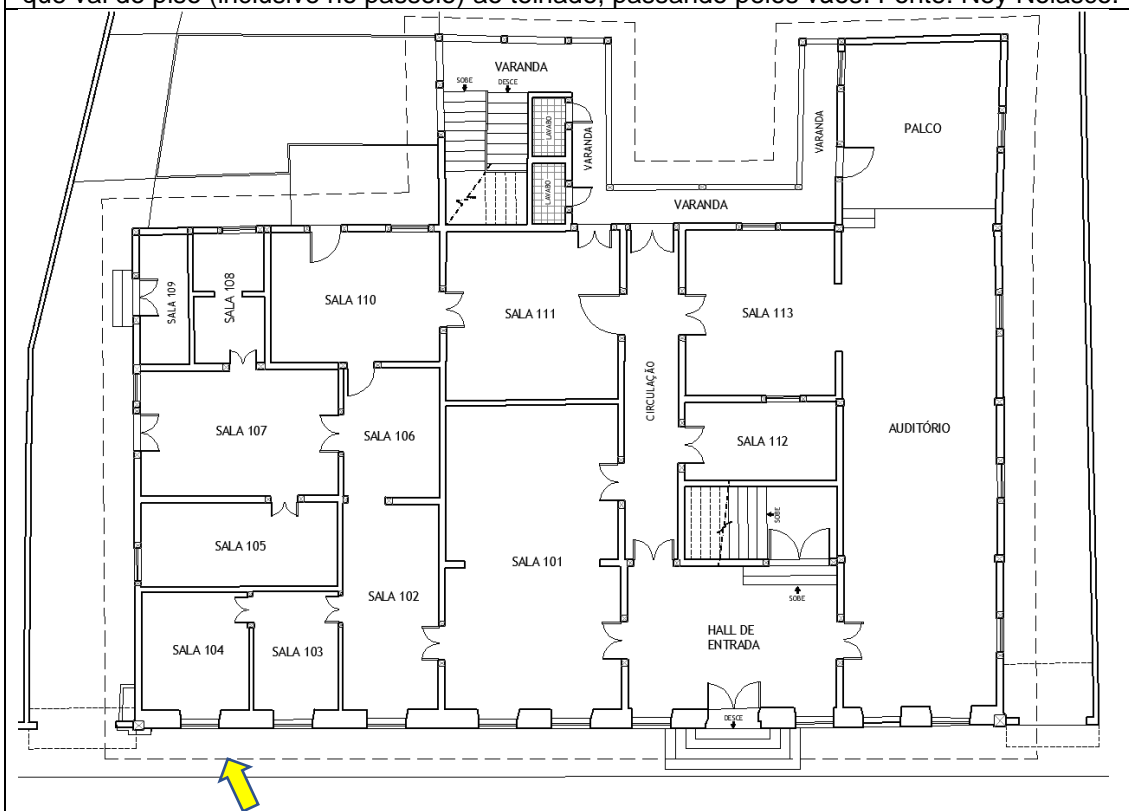
Croqui da planta do pavimento térreo com indicação da posição e direção da imagem 30 – Data 30/07/21.

Imagem 30 – Pareda da fachada principal da edificação, próximo à lateral direita, com trinca que vai do piso (inclusive no passeio) ao telhado, passando pelos vãos. Fonte: Ney Nolasco.

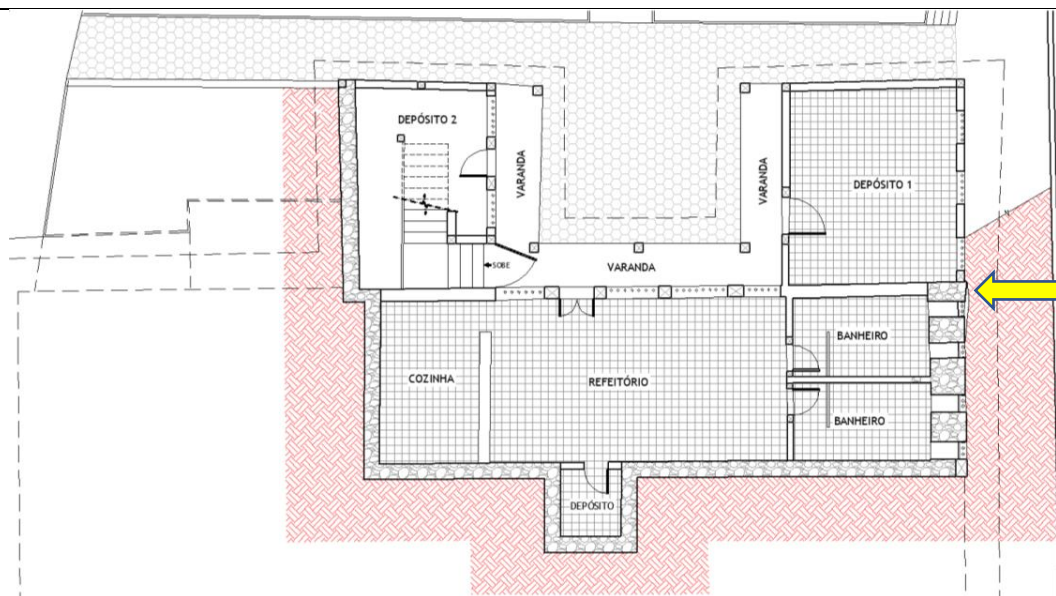
Croqui da planta do pavimento subsolo com indicação da posição e direção da imagem 31 – Data 30/07/21.

Imagem 31 – Esteio de madeira da fachada lateral esquerda, com trinca na junção com os panos de paredes. Fonte: Ney Nolasco.

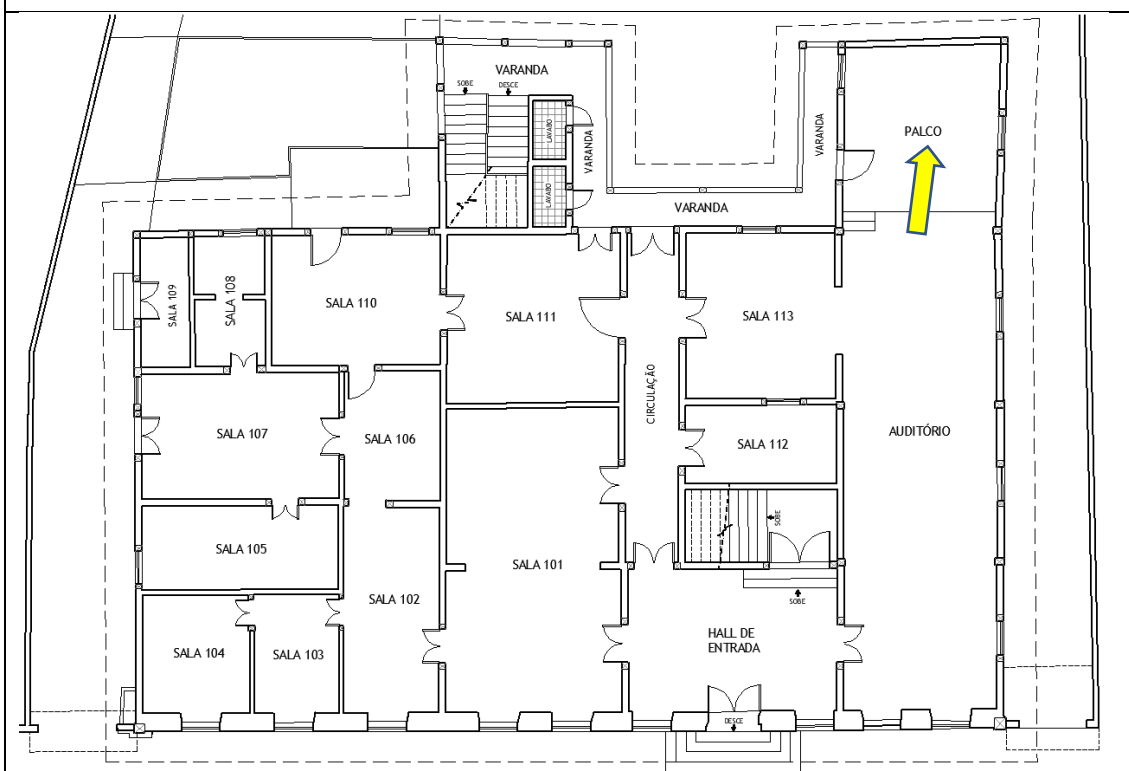
Croqui da planta do pavimento térreo com indicação da posição e direção da imagem 32 – Data 30/07/21.

Imagem 32 – Parede em pau a pique, posicionada nos fundos da edificação (vista interna do auditório - pavimento térreo), com trincas, desprendimento e inclinação, devido à degradação das estruturas autônomas de madeira que a suporta. Fonte: Ney Nolasco.

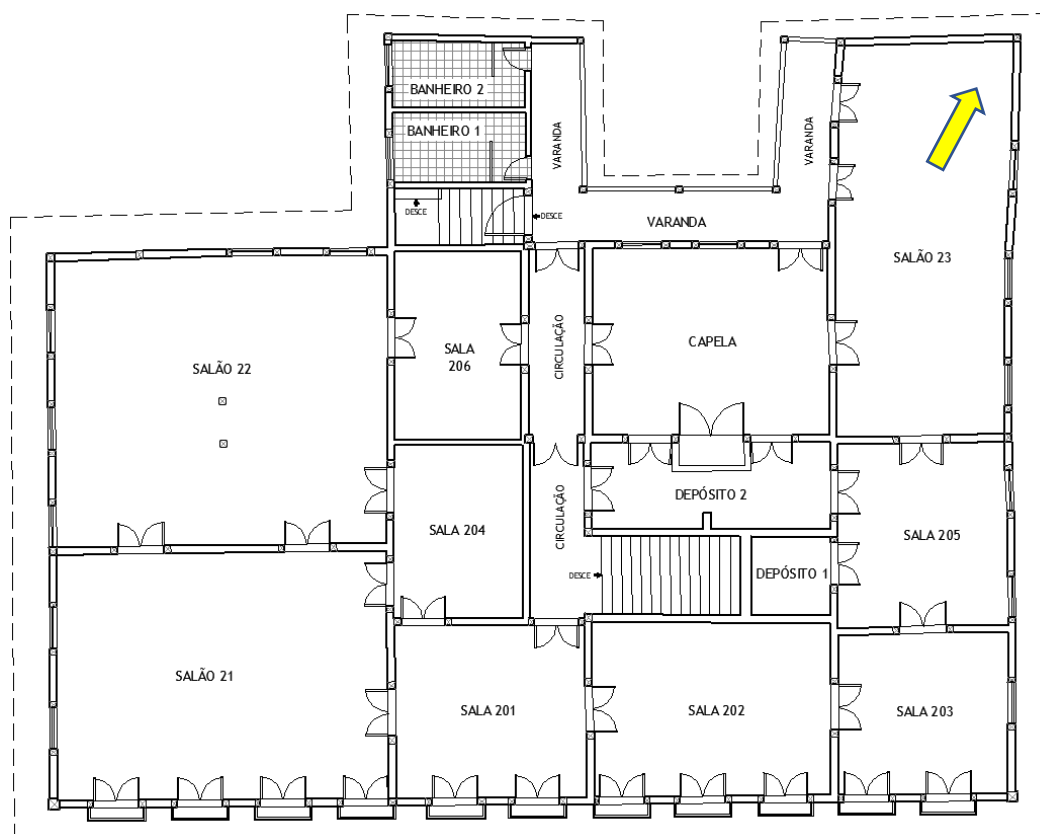
Croqui da planta do pavimento superior com indicação da posição e direção da imagem 33 – Data 30/07/21.

Imagem 33 – Parede em pau a pique, posicionada nos fundos da edificação (vista interna do salão 23 - pavimento superior), com trincas e inclinação, devido à degradação das estruturas autônomas de madeira que a suporta. Fonte: Ney Nolasco.

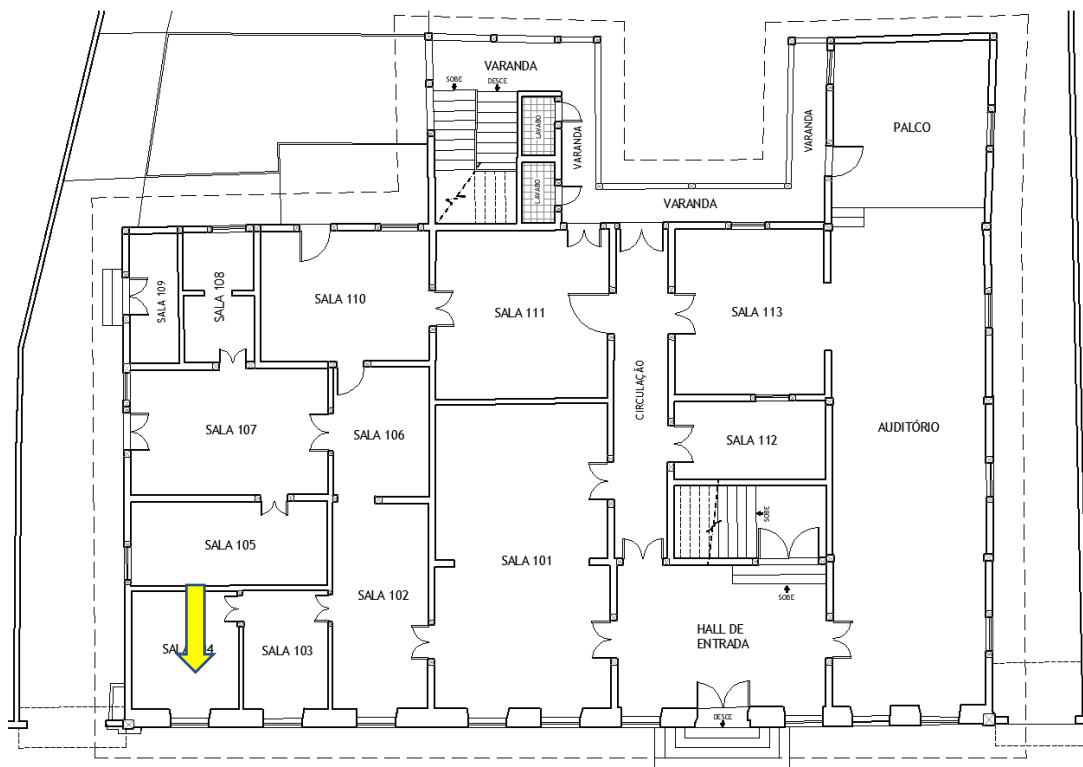
Croqui da planta do pavimento térreo com indicação da posição e direção da imagem 34 – Data 30/07/21.

Imagem 34 – Parede em alvenaria de pedra da sala 104, do pavimento térreo, com trinca na verga. Fonte: Ney Nolasco.

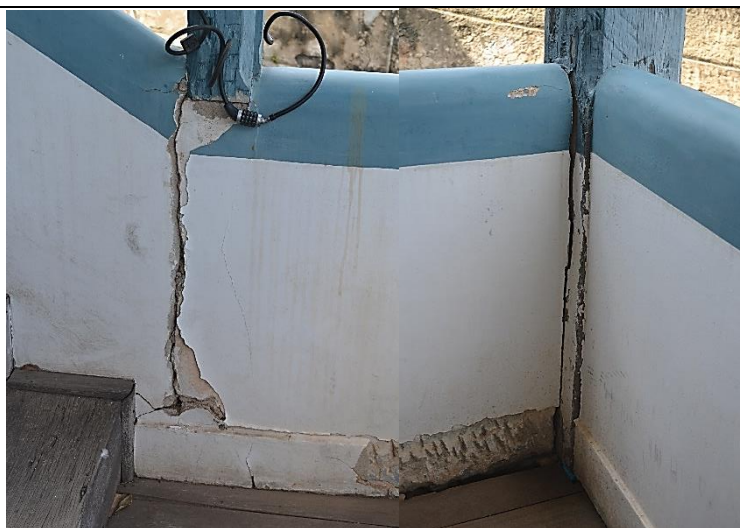
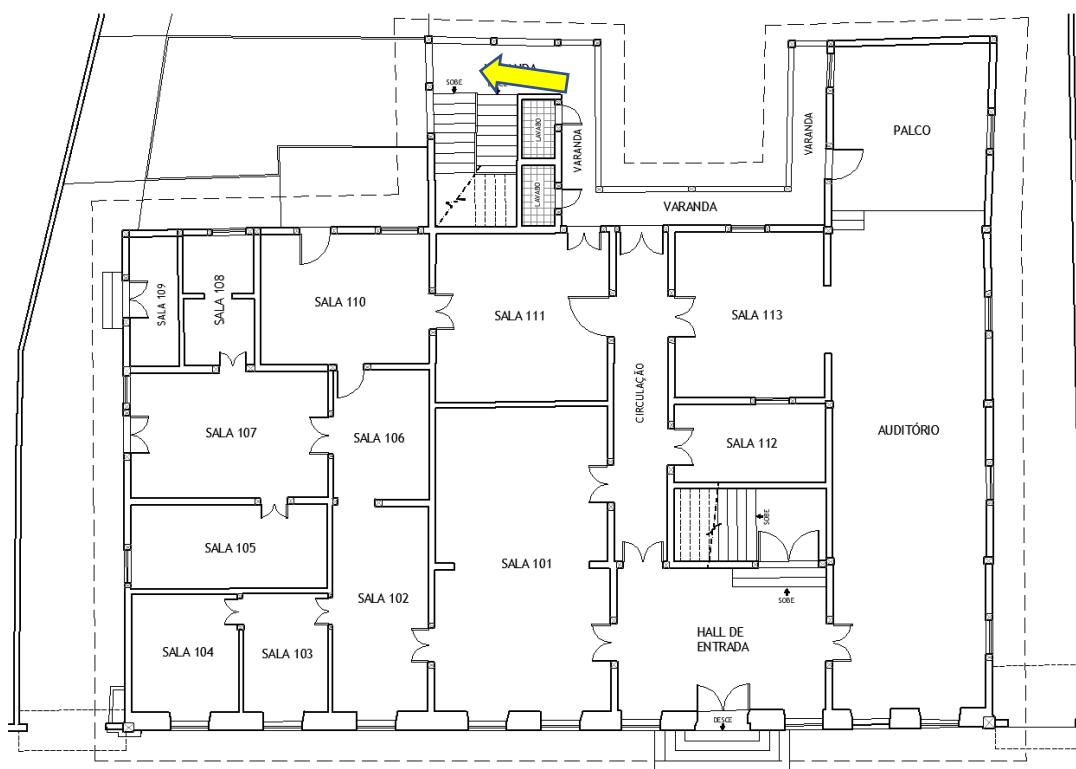
Croqui da planta do pavimento térreo com indicação da posição e direção da imagem 35 – Data 30/07/21.

Imagem 35 – Parede em alvenaria de tijolos cerâmicos, existente nos fundos da edificação, pavimento térreo, onde se observa o seu desprendimento das peças de madeira. Fonte: Ney Nolasco.

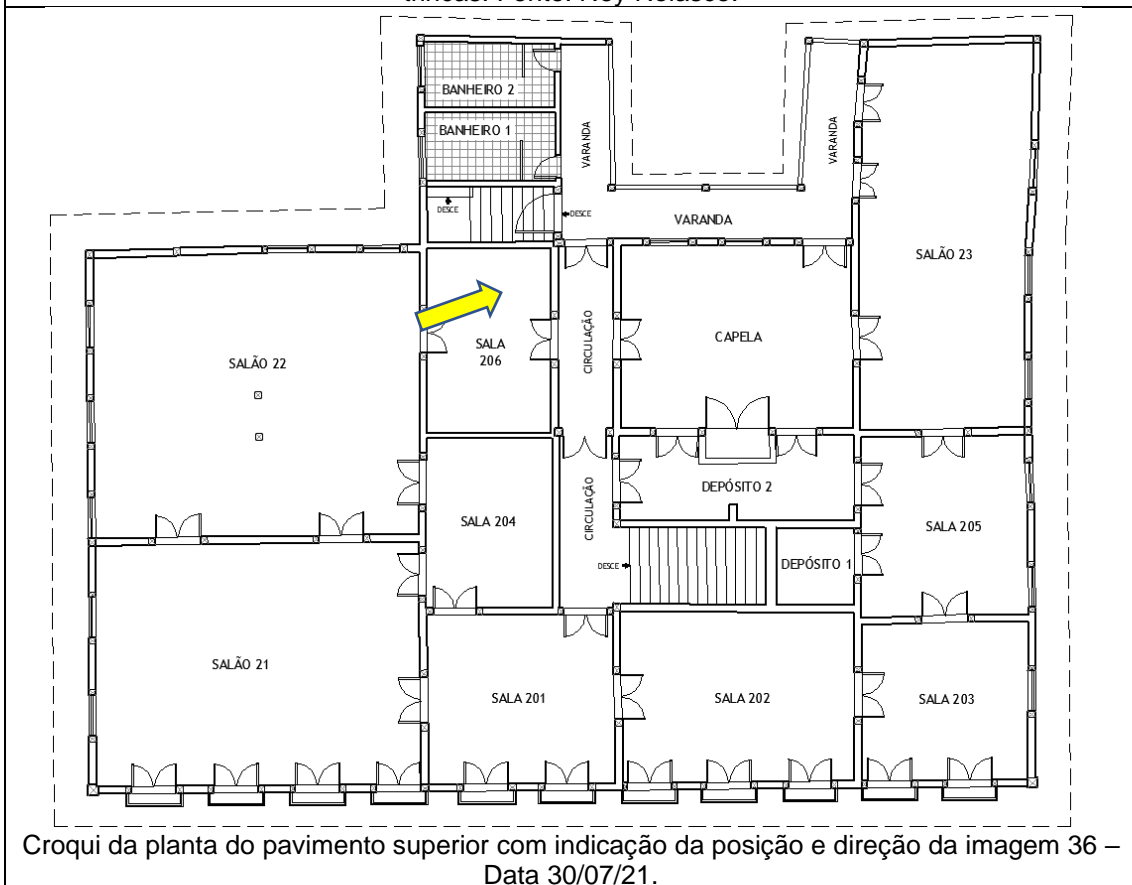
Croqui da planta do pavimento superior com indicação da posição e direção da imagem 36 – Data 30/07/21.

Imagem 36 – Parede de pau a pique, existente na sala 26 do pavimento superior, com trincas. Fonte: Ney Nolasco.

As trincas oblíquas constatadas na parede da sala 206 do pavimento superior (imagens 36 e 37) certamente são decorrentes de uma deformação acentuada da madre que a sustenta, a qual pode estar sofrendo degradação decorrente da infiltração de águas pluviais que está ocorrendo no local e/ou por ataques de insetos xilófagos presentes na edificação. Na atual situação estas patologias não representam riscos à edificação, mas deverão ser monitoradas para subsidiar futura intervenção no local.

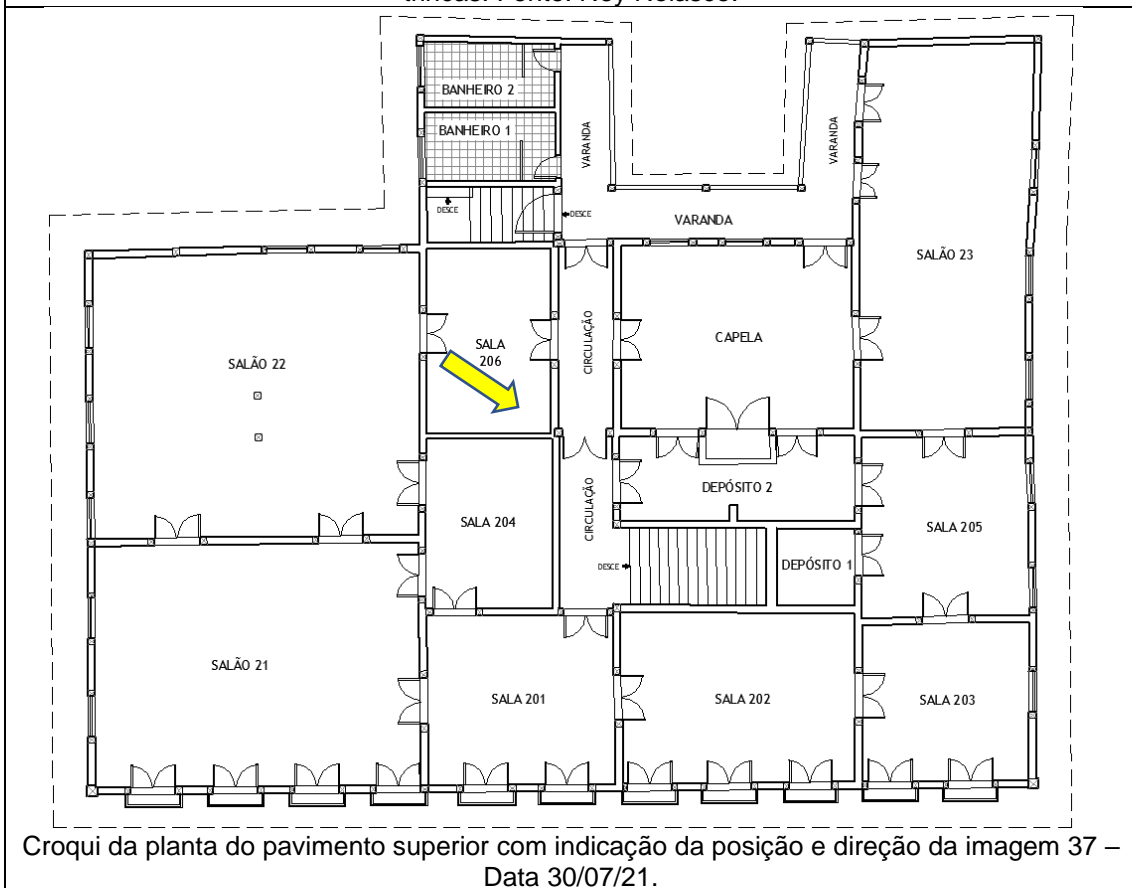
Imagem 37 – Parede de pau a pique, existente na sala 26 do pavimento superior, com trincas. Fonte: Ney Nolasco.

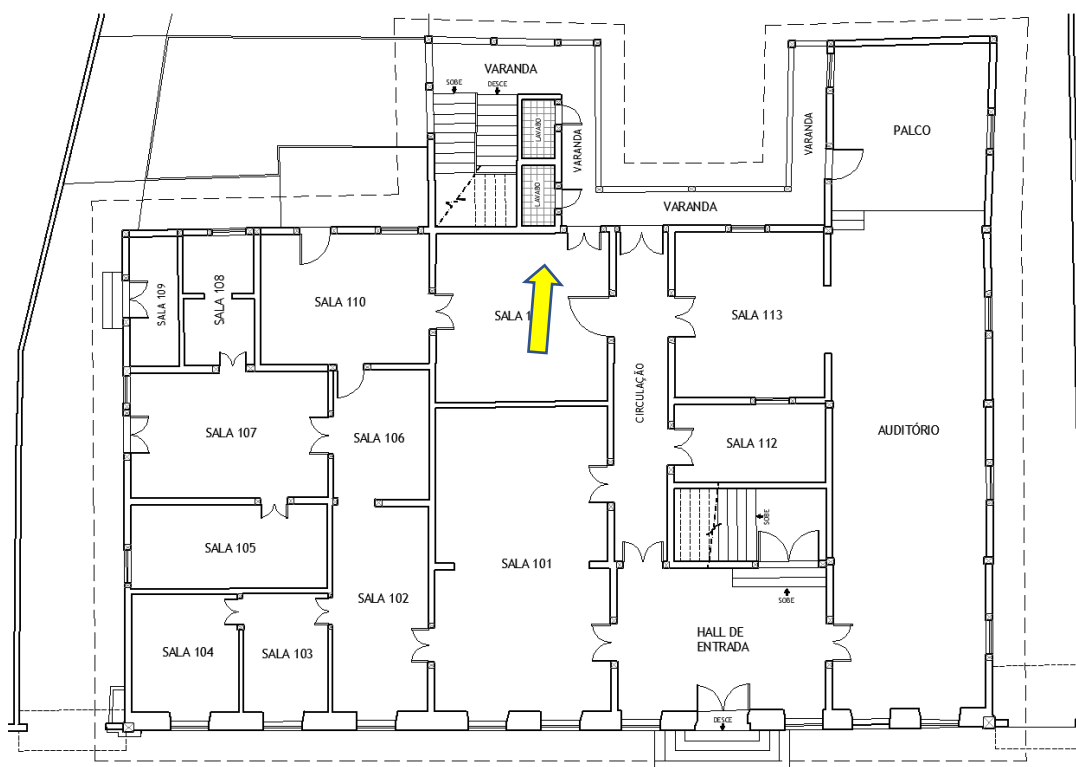
Croqui da planta do pavimento térreo com indicação da posição e direção da imagem 38 – Data 30/07/21.

Imagem 38 – Parede de pau a pique do pavimento térreo, com infiltração de água pluvial vinda da varanda do pavimento superior. Fonte: Ney Nolasco.

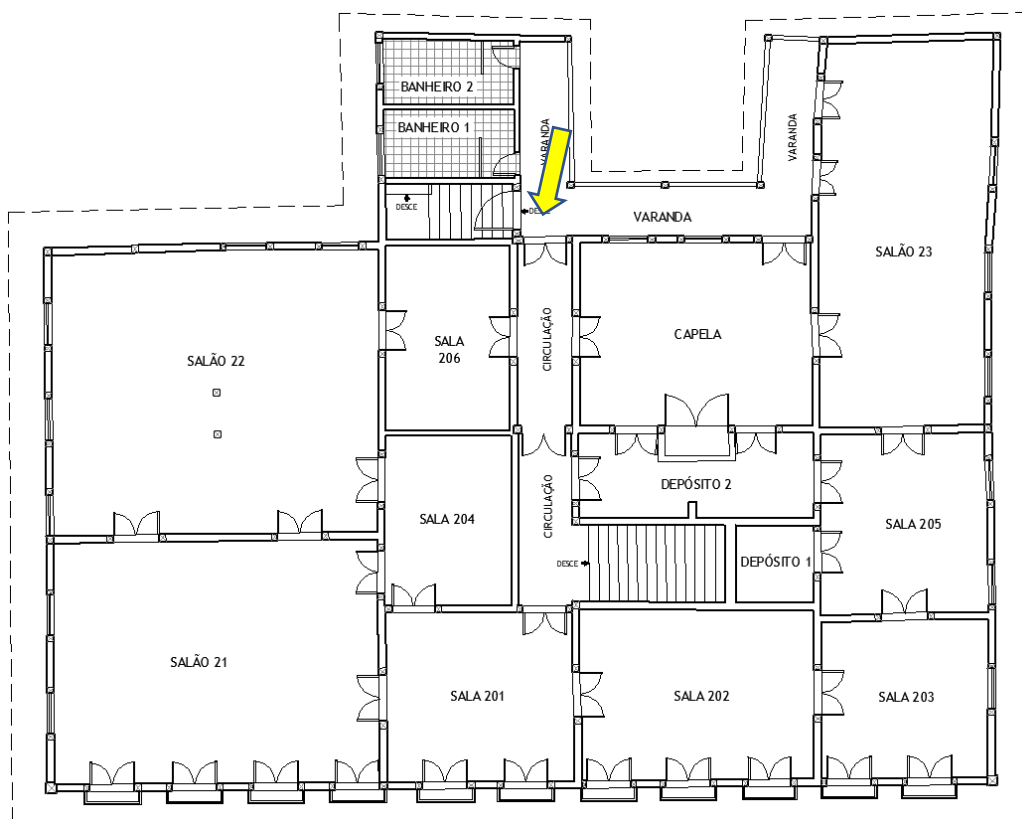
Croqui da planta do pavimento superior com indicação da posição e direção da imagem 39 – Data 30/07/21.

Imagem 39 – Parede de pau a pique do pavimento superior, com infiltração de água pluvial vinda do telhado. Fonte: Ney Nolasco.

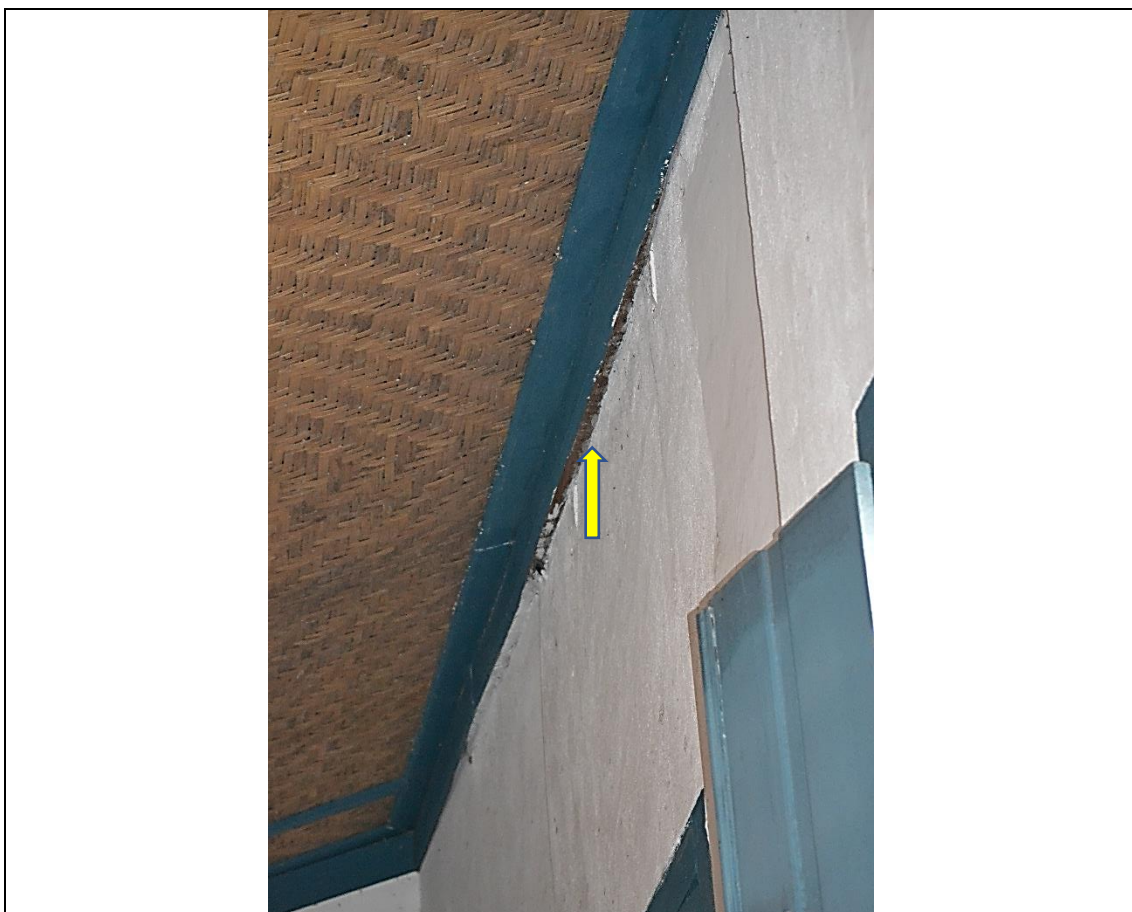
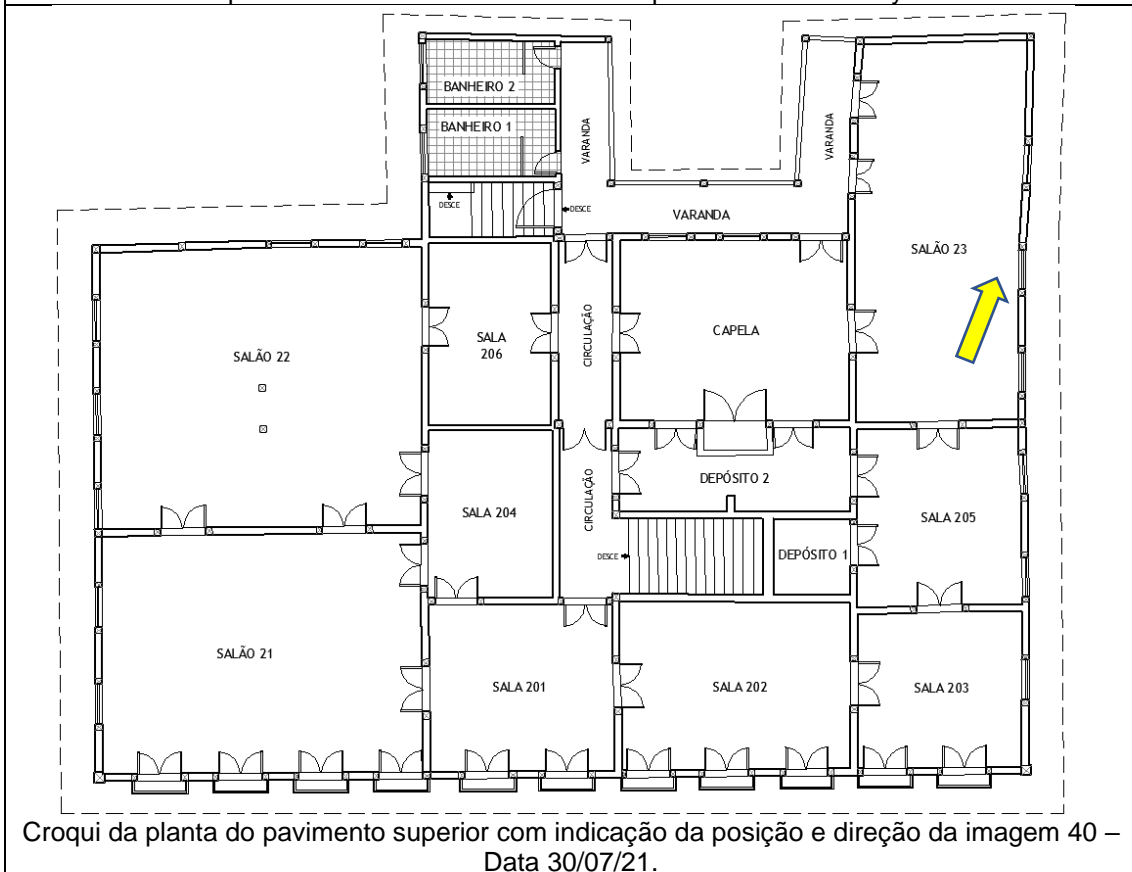
Croqui da planta do pavimento superior com indicação da posição e direção da imagem 40 – Data 30/07/21.

Imagem 40 – Parede de pau a pique do salão 23, da lateral esquerda do pavimento superior, onde se pode observar o seu deslocamento para fora. Fonte: Ney Nolasco.

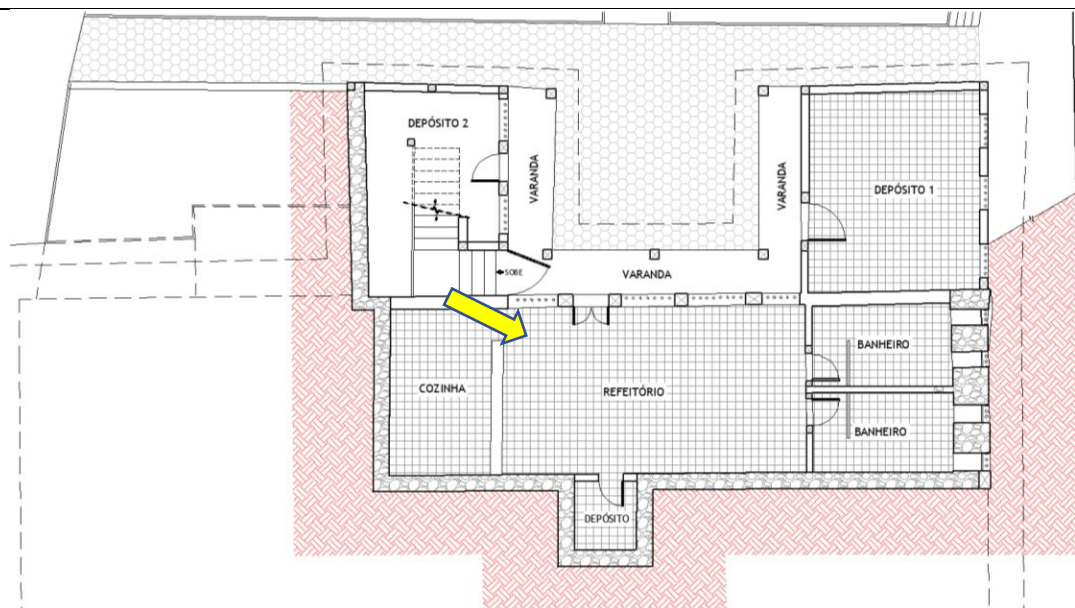
Croqui da planta do pavimento subsolo com indicação da posição e direção da imagem 44 –  
Data 30/07/21.

Imagem 44 – Piso cerâmico do refeitório do pavimento subsolo, com desprendimento parcial.  
Fonte: Ney Nolasco.

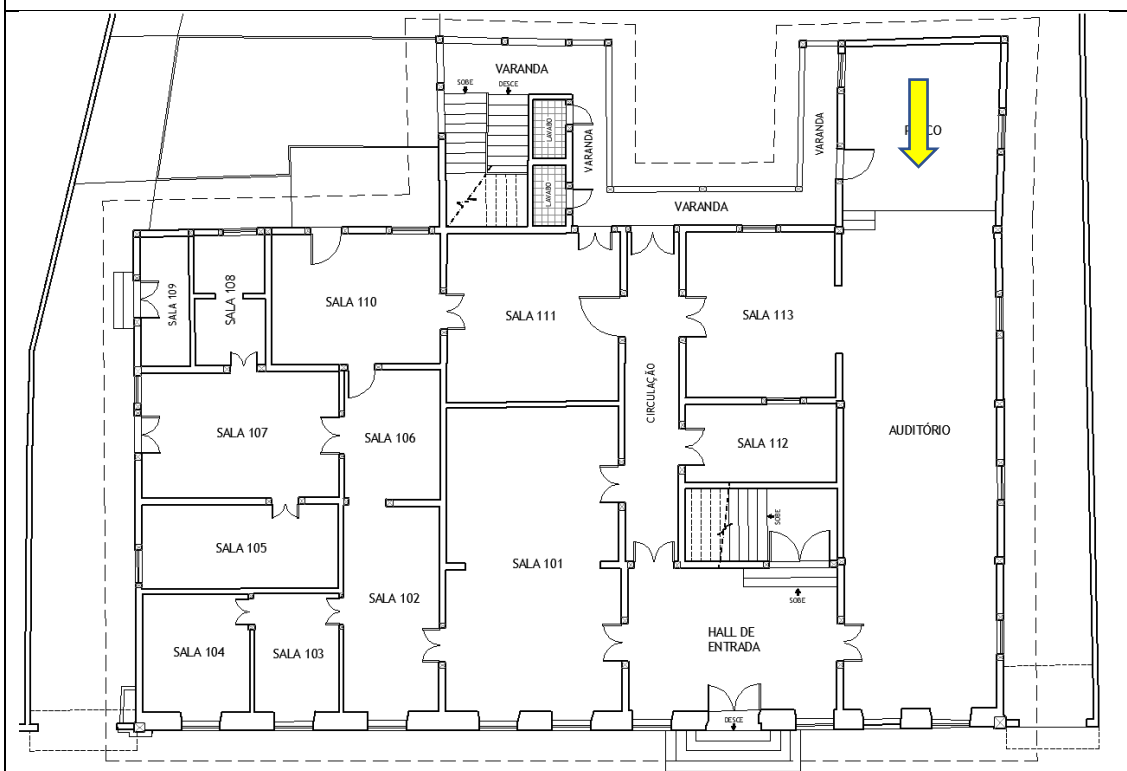
Croqui da planta do pavimento térreo com indicação da posição e direção da imagem 45 – Data 30/07/21.

Imagem 45 – Piso assoalhado do palco auditório do pavimento térreo, com degradação por ataques de insetos xilófagos e peças soltas. Fonte: Ney Nolasco.

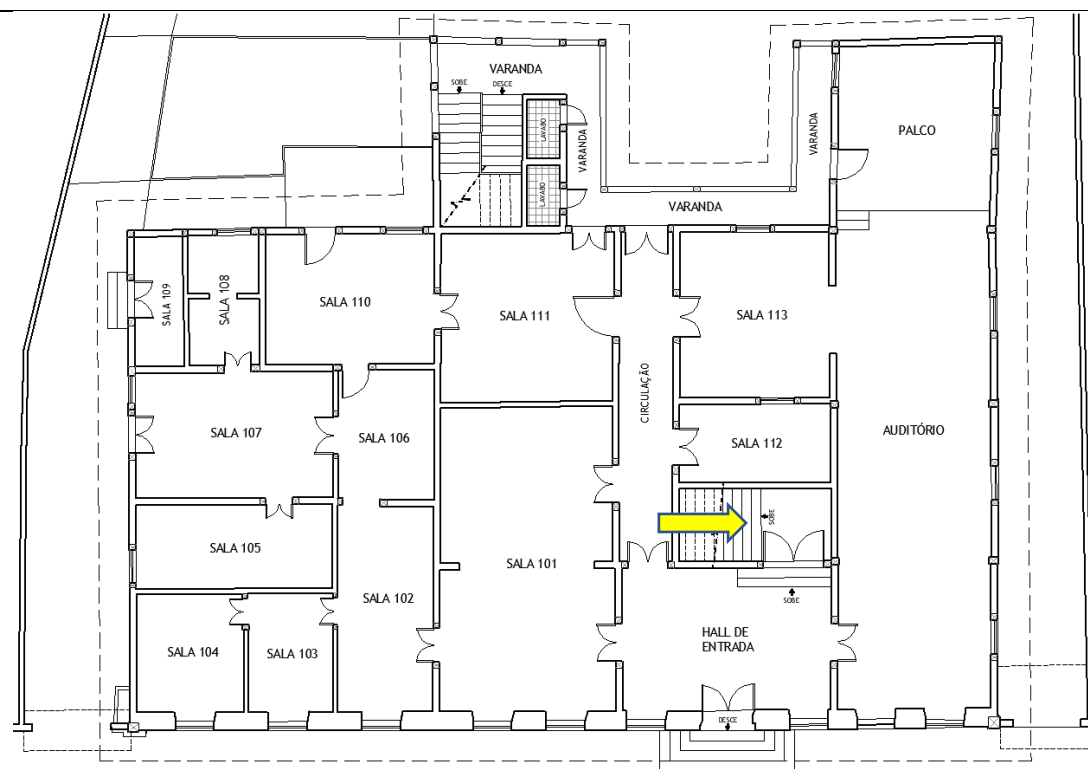
Croqui da planta do pavimento térreo com indicação da posição e direção da imagem 46 – Data 30/07/21.

Imagem 46 – Piso assoalhado do pavimento térreo com trincas e lacunas parciais. Fonte: Ney Nolasco.
