# LAUDO TÉCNICO ESTRUTURAL

**SOLAR DA BARONESA**

**End.: Rua Direita nº 408, Centro histórico de Santa Luzia – MG**

**SETEMBRO - 2021**

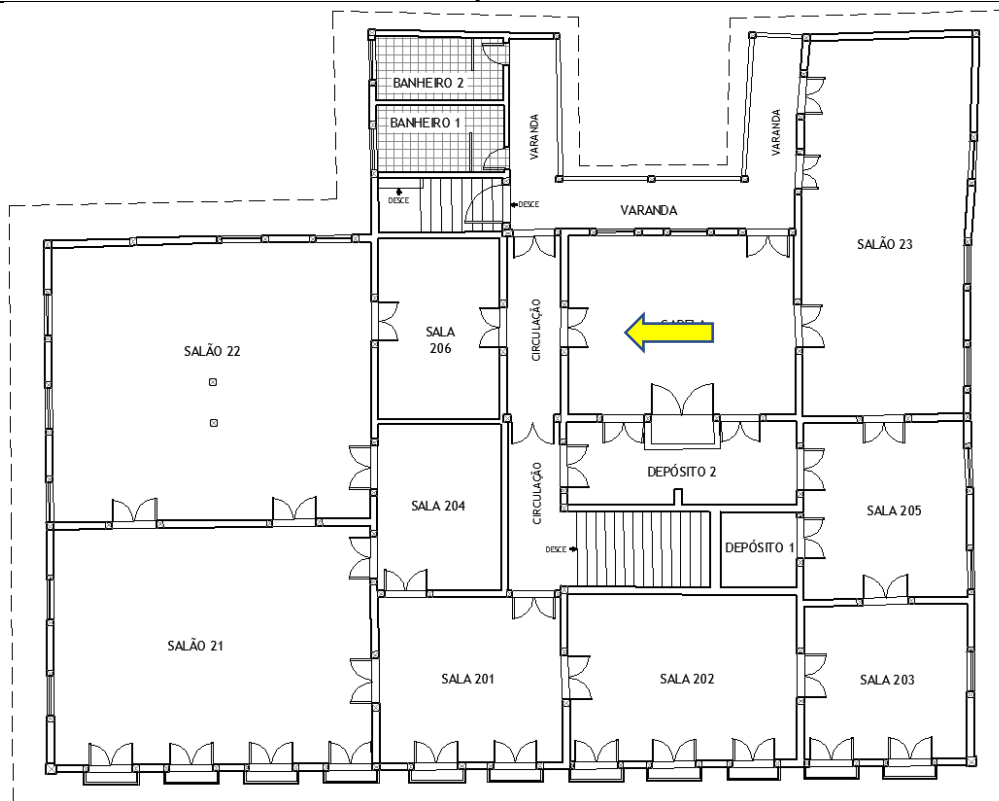
Croqui da planta do pavimento superior com indicação da posição e direção da imagem 47 – Data 30/07/21.

Imagem 47 – Piso assoalhado do pavimento superior com trincas e lacunas parciais. Fonte: Ney Nolasco.

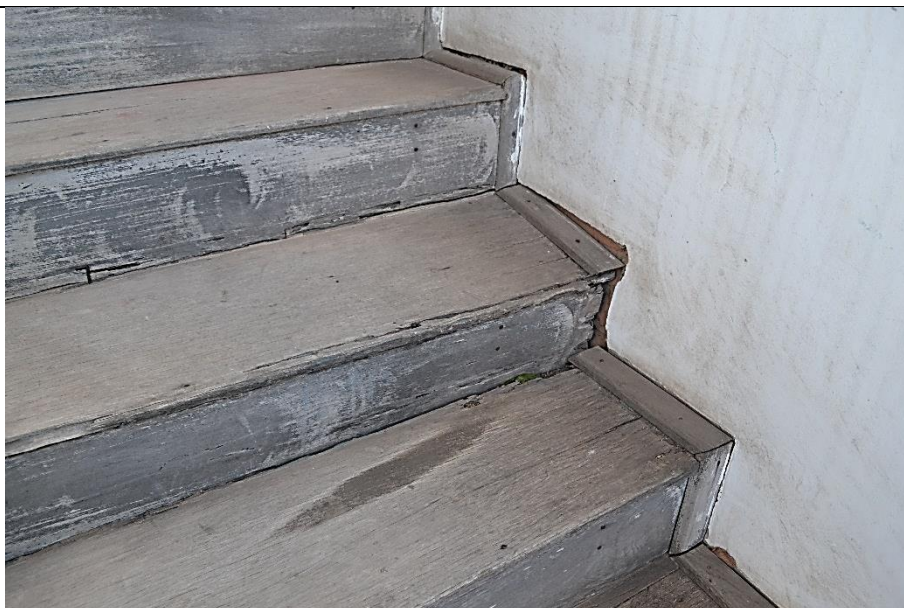
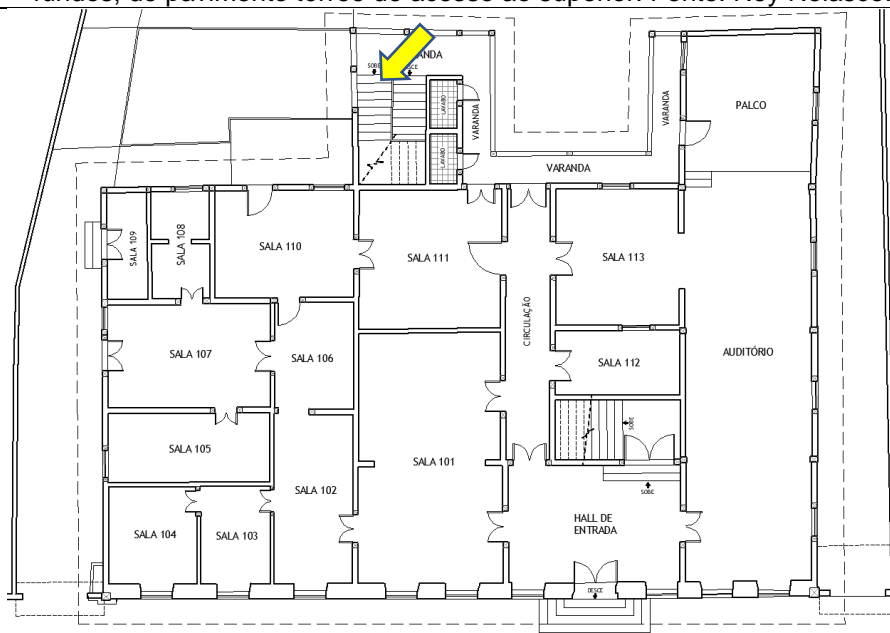
Croqui da planta do pavimento térreo com indicação da posição e direção da imagem 48 – Data 30/07/21.

Imagem 48 – Pisos e espelhos de madeira degradados e soltos, existentes na escada dos fundos, do pavimento térreo de acesso ao superior. Fonte: Ney Nolasco.

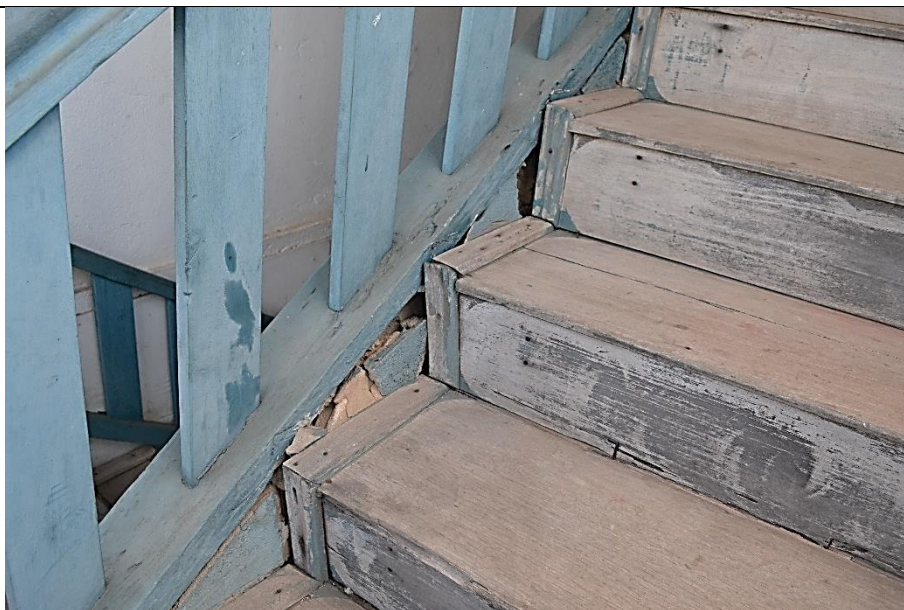
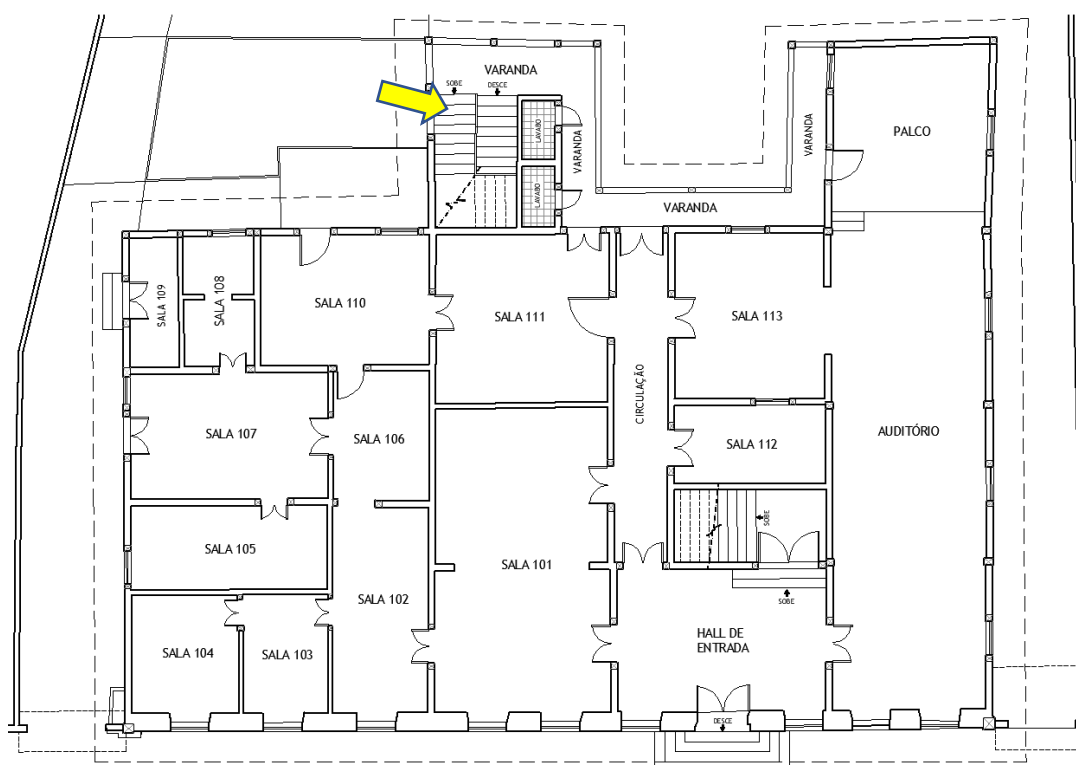
Croqui da planta do pavimento térreo com indicação da posição e direção da imagem 49 – Data 30/07/21.

Imagem 49 – Pisos e espelhos de madeira degradados e soltos, existentes na escada dos fundos, do pavimento térreo de acesso ao superior. Fonte: Ney Nolasco.

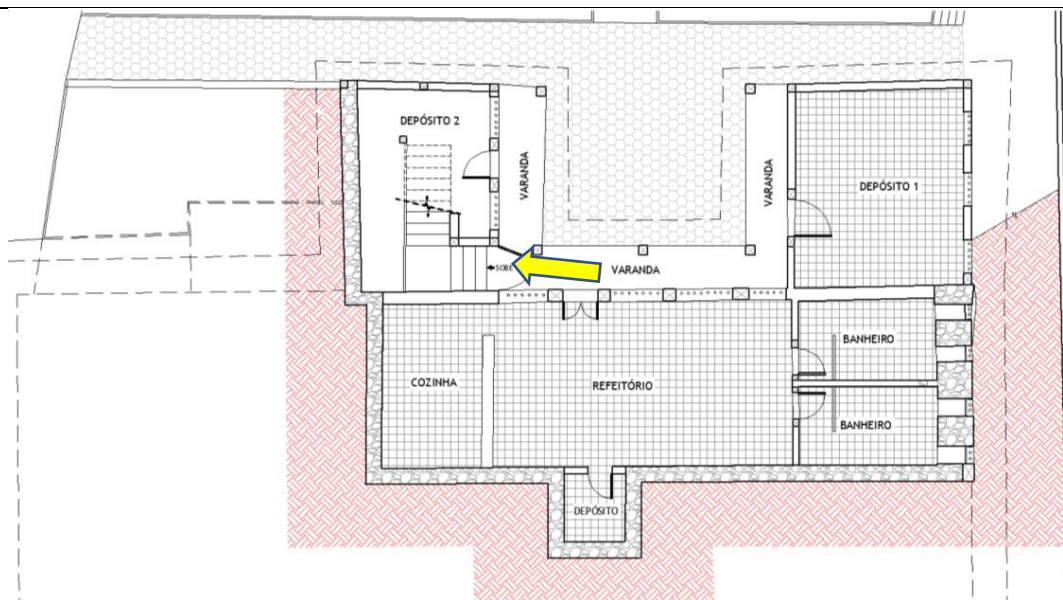
Croqui da planta do pavimento subsolo com indicação da posição e direção da imagem 50 – Data 30/07/21.

Imagem 50 – Pisos e espelhos de madeira degradados e soltos, existentes na escada dos fundos, do pavimento subsolo de acesso ao térreo. Fonte: Ney Nolasco.

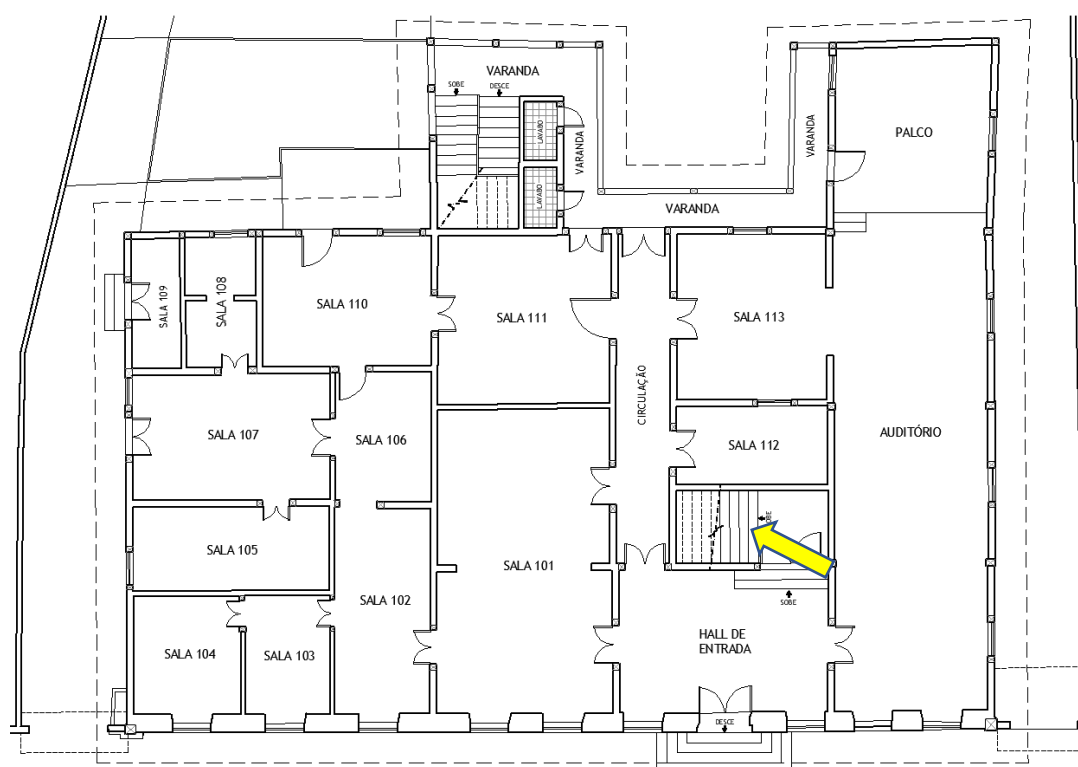
Croqui da planta do pavimento térreo com indicação da posição e direção da imagem 51 – Data 30/07/21.

Imagem 51 – Pisos e espelhos de madeira degradados e desnivelados, existentes na escada interna do pavimento térreo, de acesso ao superior. Fonte: Ney Nolasco.

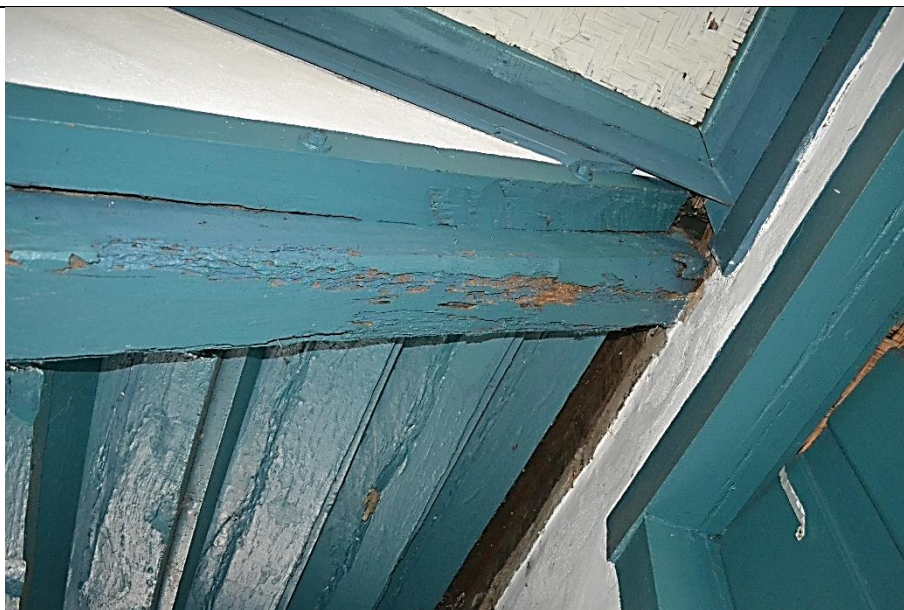
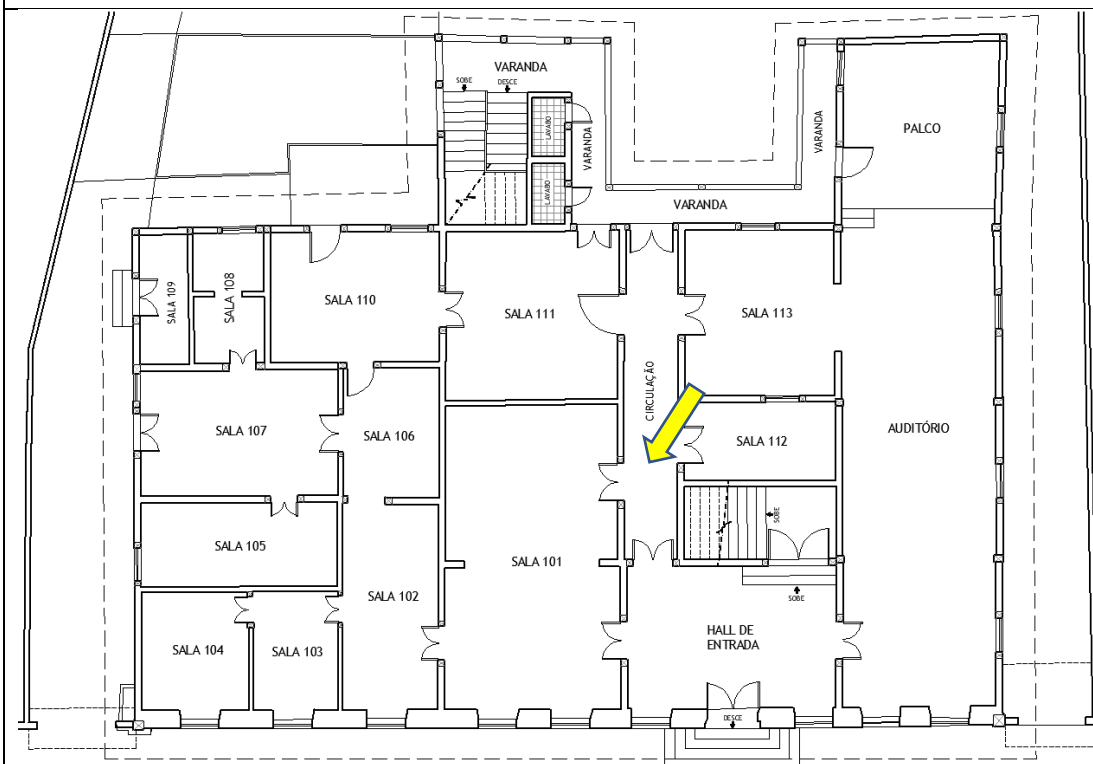
Croqui da planta do pavimento térreo com indicação da posição e direção da imagem 52 – Data 30/07/21.

Imagem 52 – Estrutura suporte da escada interna de madeira, do pavimento térreo de acesso ao superior, com degradação por ataques de insetos xilófagos. Fonte: Ney Nolasco.

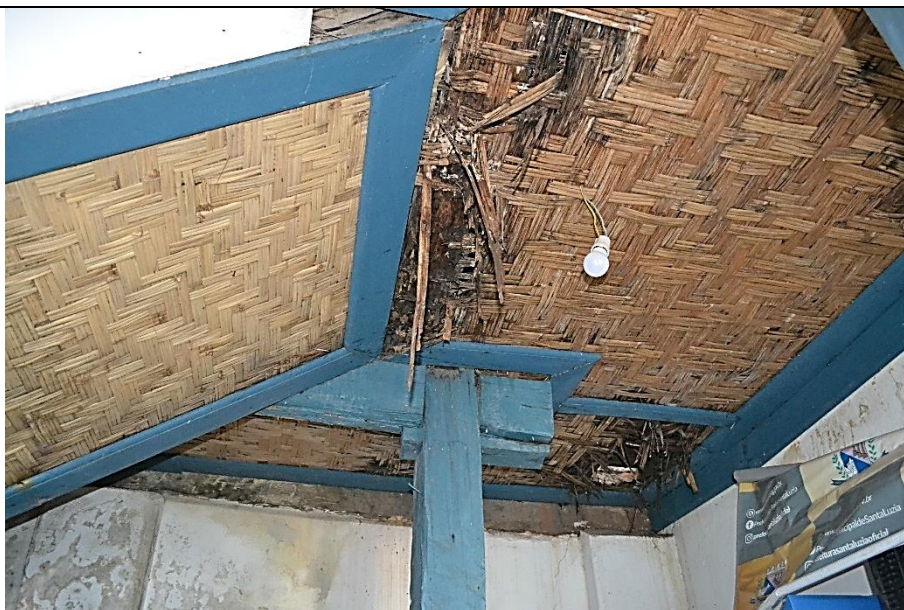
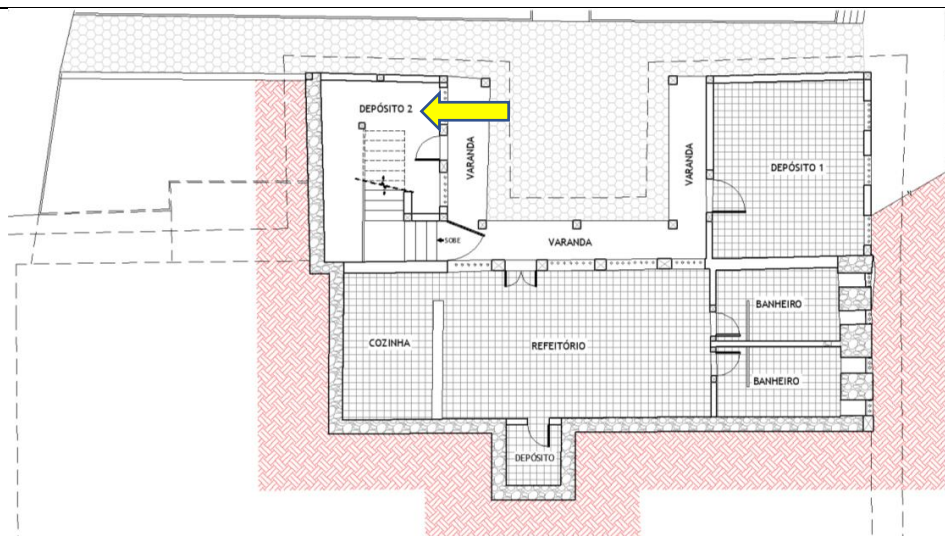
Croqui da planta do pavimento subsolo com indicação da posição e direção da imagem 53 – Data 30/07/21.

Imagem 53 – Forro da varanda de entrada, em esteira de taquara de bambu, parcialmente degradado. Fonte: Ney Nolasco.

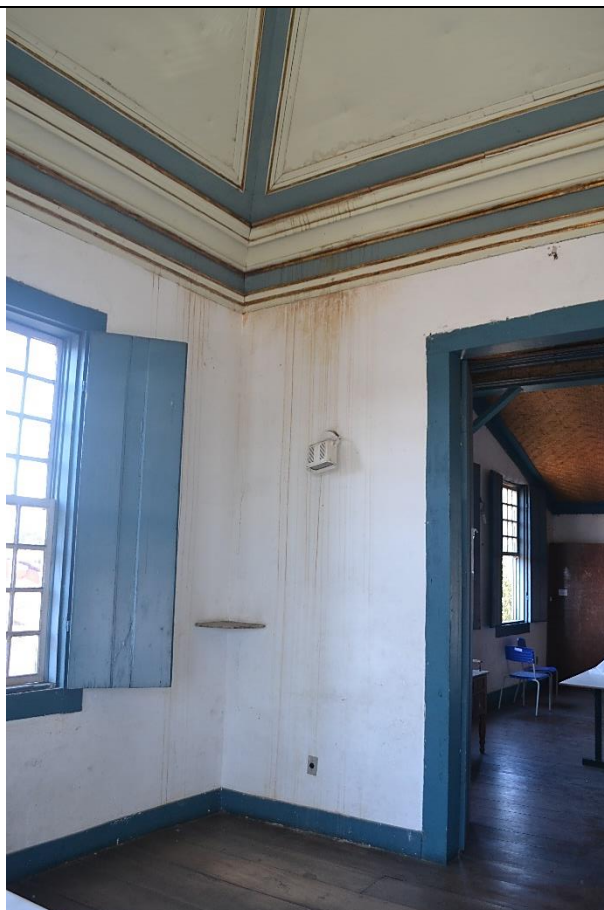
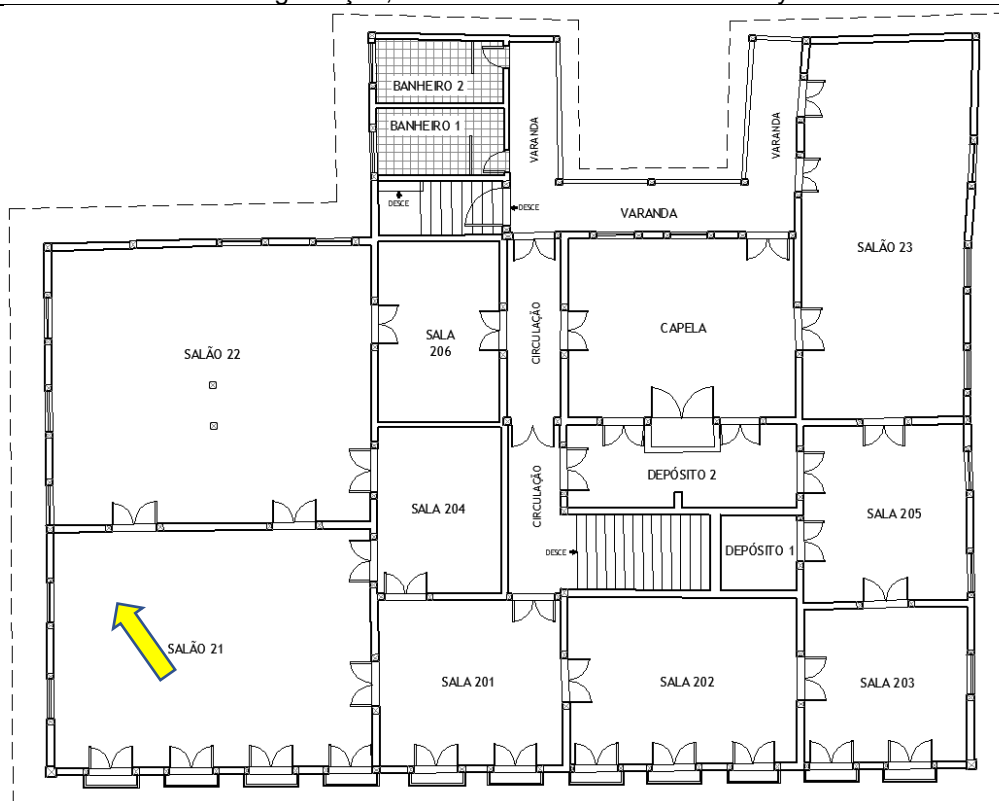
Croqui da planta do pavimento térreo com indicação da posição e direção da imagem 56 – Data 30/07/21.

Imagem 56 – Forro de gamela do pavimento superior, com infiltração de águas pluviais, com início de degradação, inclusive do rodete. Fonte: Ney Nolasco.

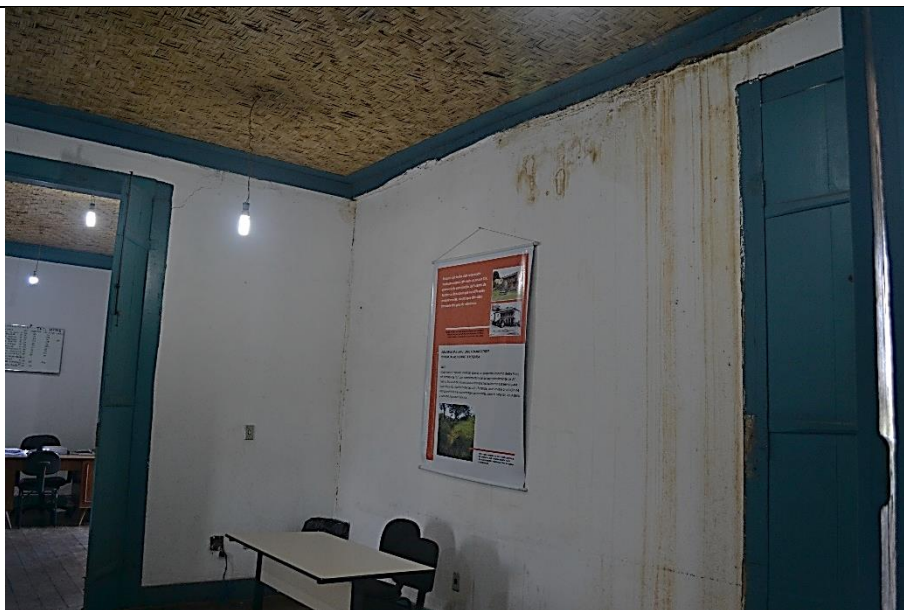
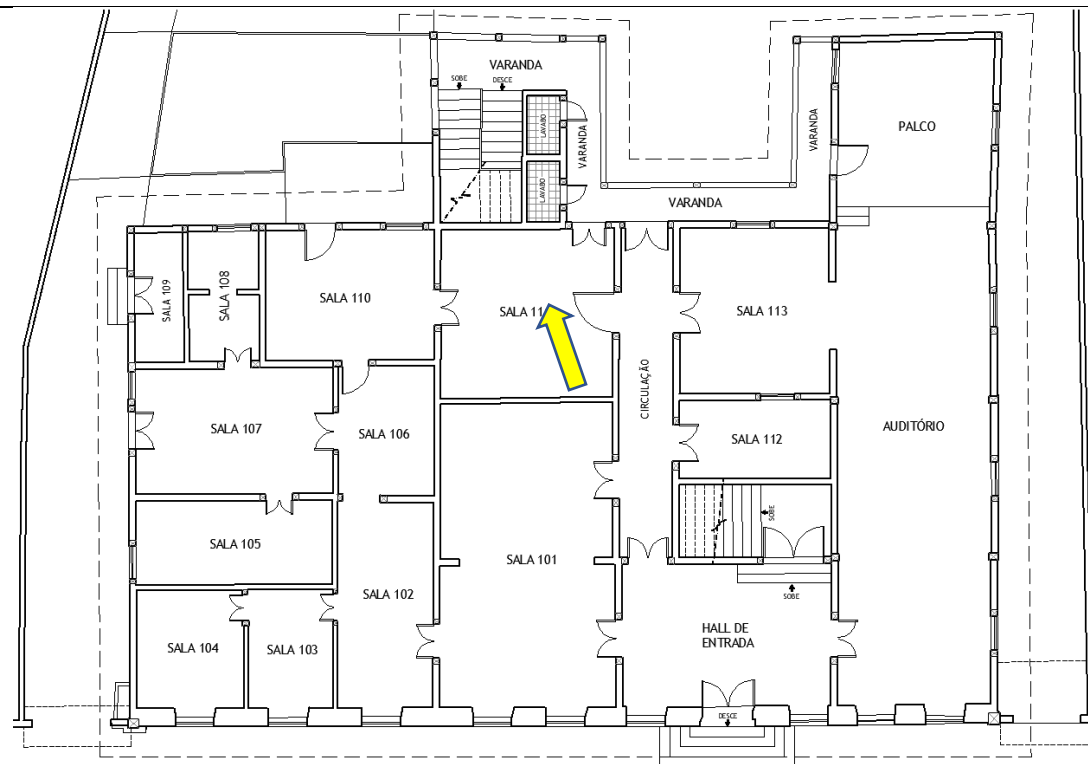
Croqui da planta do pavimento térreo com indicação da posição e direção da imagem 57 – Data 30/07/21.

Imagem 57 – Forro feito de taquara de bambu do pavimento térreo, com infiltração de águas pluviais, com degradação, inclusive do rodafino. Fonte: Ney Nolasco

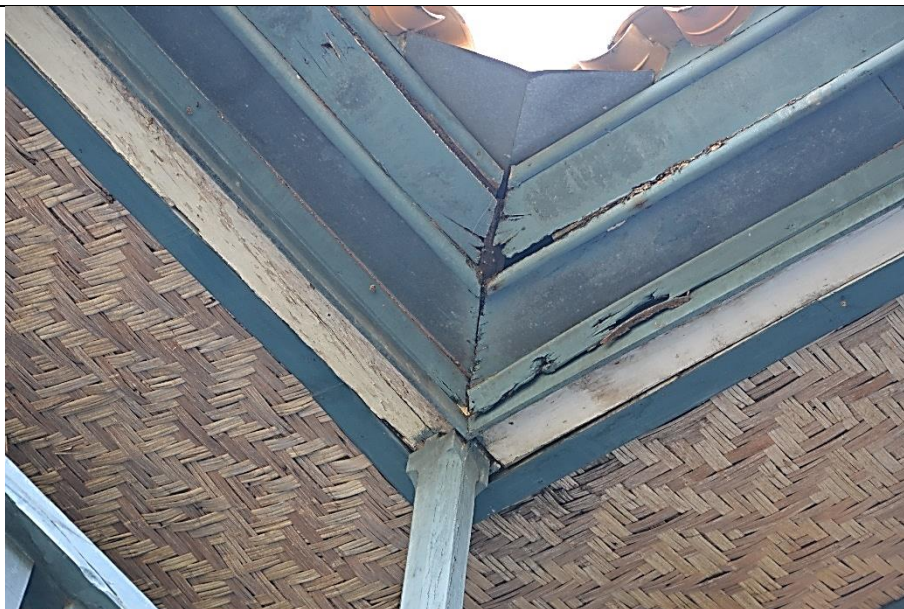
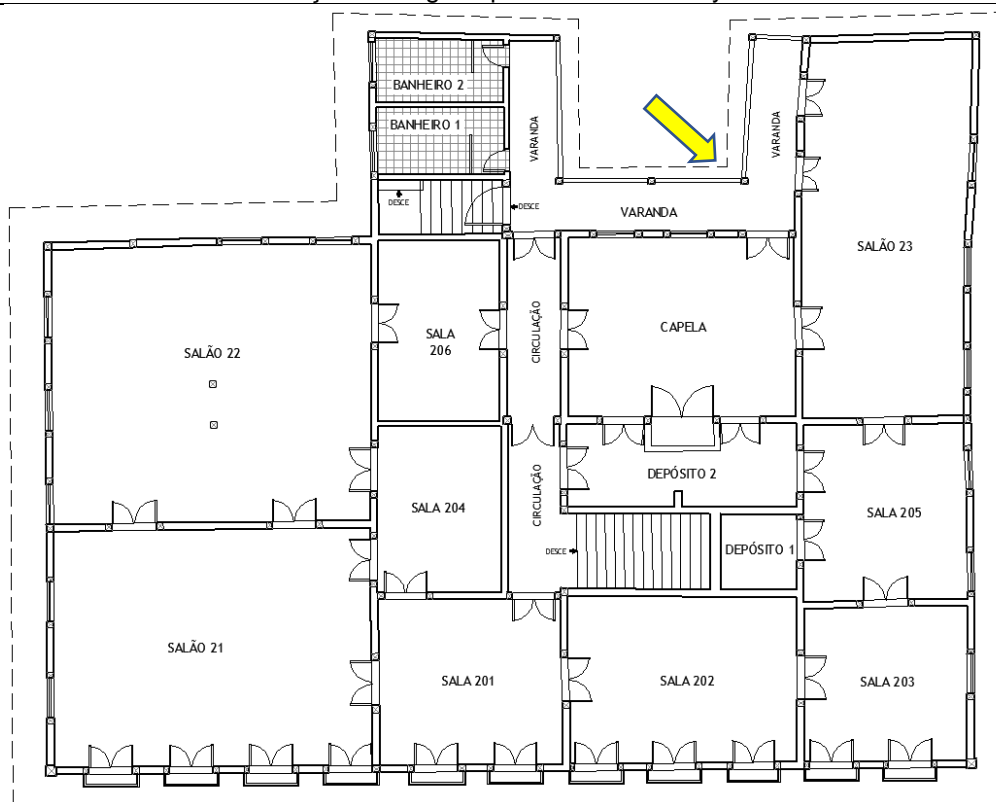
Croqui da planta do pavimento superior com indicação da posição e direção da imagem 58 – Data 30/07/21.

Imagem 58 – Beiral da fachada posterior, junto à varanda, com apodrecimento parcial devido às infiltrações de águas pluviais. Fonte: Ney Nolasco.

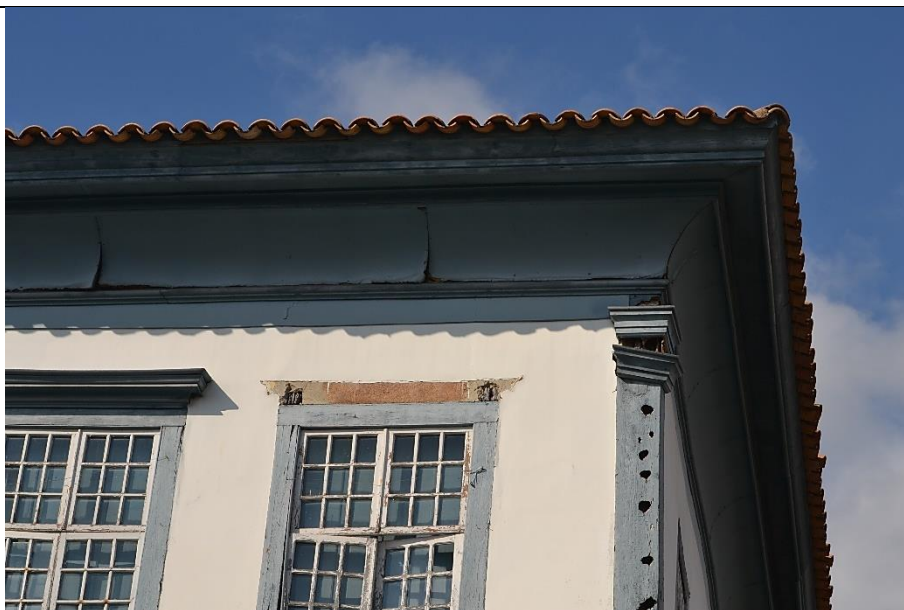
Imagem 59 – Beiral da fachada principal, com desprendimento parcial de elementos componentes e risco de queda. Fonte: Ney Nolasco.

O escoramento emergencial dos trechos com risco de desabamento, inclusive dos elementos que apresentam risco de queda, como esquadrias e cimalhas não poderão provocar novos danos à edificação e ele deverá ser durável o suficiente para resistir até que sejam realizadas as obras de requalificação estrutural do imóvel.
