# **PROJETO DE CONSERVAÇÃO E RESTAURAÇÃO ELEMENTOS ARTÍSTICOS INTEGRADOS**

## **SOLAR TEIXEIRA DA COSTA**

### **SANTA LUZIA – MG**

#### **PARTE 1**

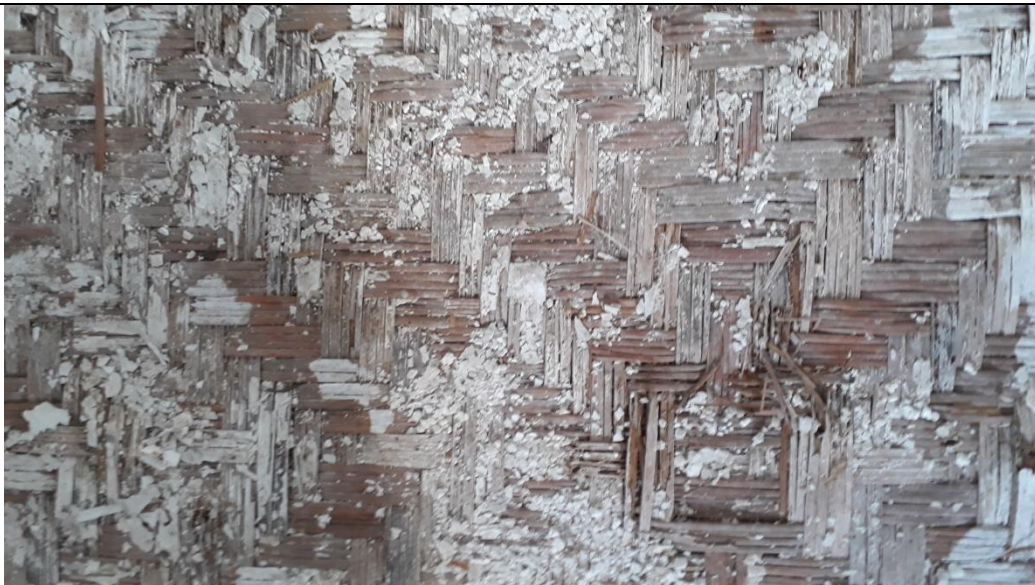
Detalhe da esteira que se encontrava fixada nos caibros e que foi removida na atual intervenção pelo precário estado de conservação. Todas as esteiras eram similar a esta.

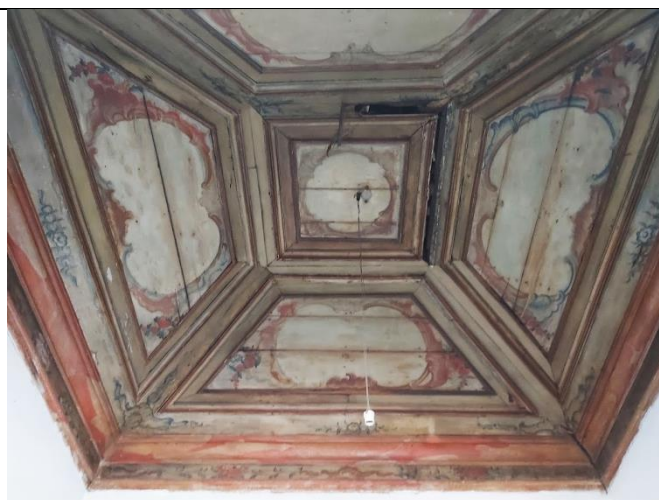
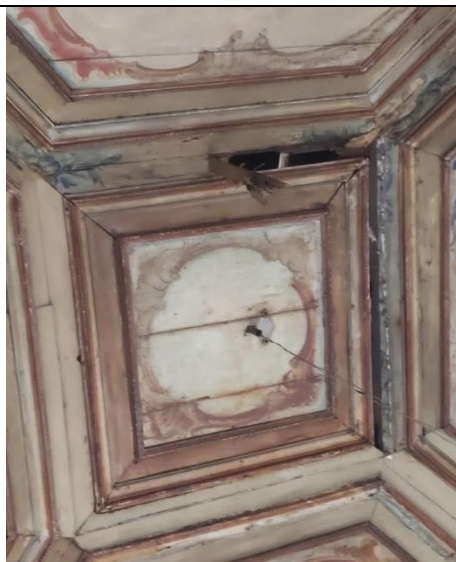
O forro de gamela da Sala 01 se encontra em regular estado de conservação observando-se algumas perdas de suporte na área central e nas junções das faces laterais devido a infiltrações de águas pluviais e ao apodrecimento destas partes. Na face central e na face oeste, notam-se as perdas de dois frisos. Junto à perda do friso da face central, há um fragmento dependurado do suporte em processo de desprendimento. Alguns frisos possuem pequenas perdas e orifícios característicos do ataque de cupins.

Detalhe do forro de gamela da Sala 01 notando-se grande perda de suporte com fragmento dependurado na área central.

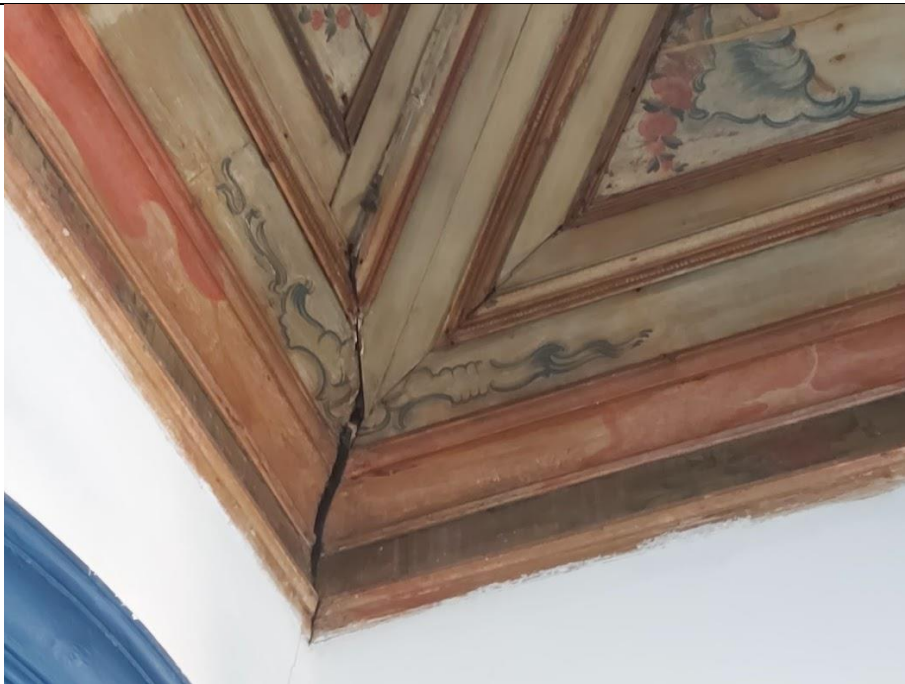
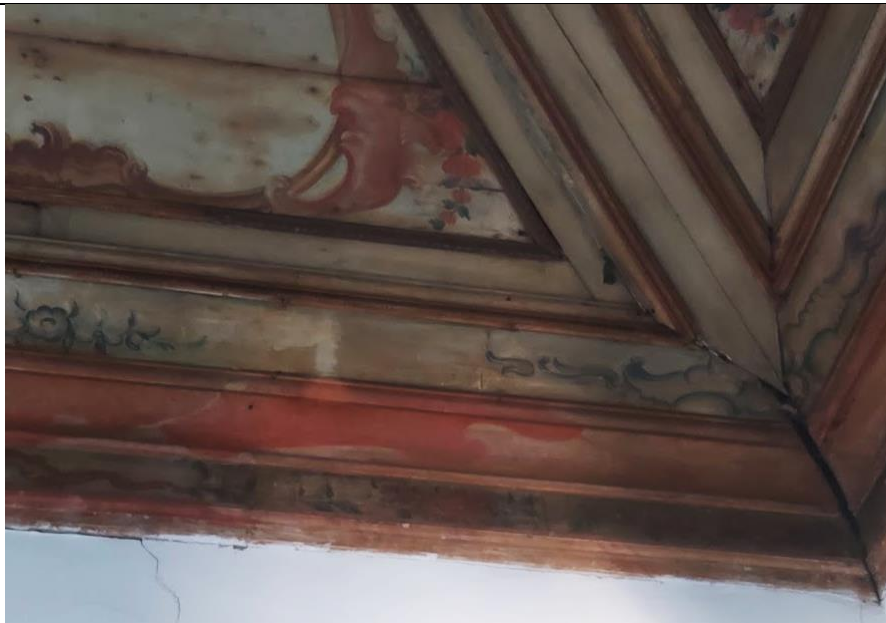
Detalhes do forro de gamela da Sala 01 apresentando perdas, rachaduras e aberturas nas junções das faces laterais.

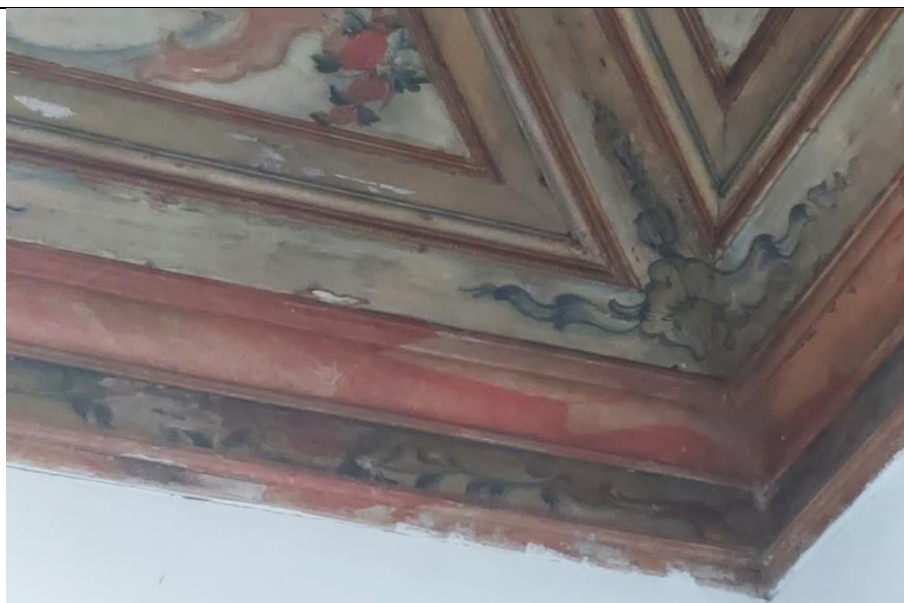
Detalhe do forro de gamela da Sala 01 observando-se manchas de escorrimento de água, lacunas e desprendimento da camada pictórica e áreas das extremidades repintadas com a tinta branca da parede.

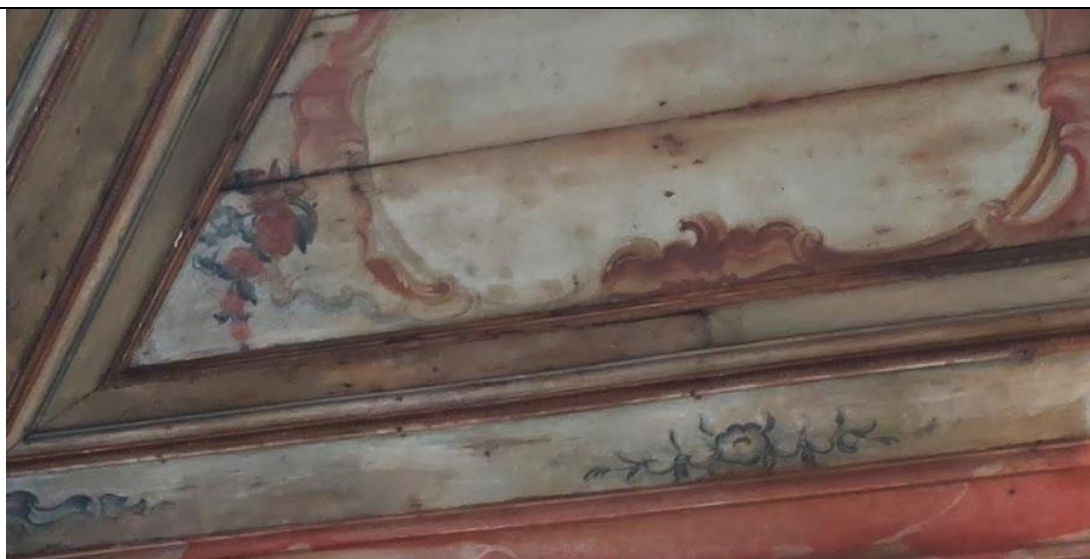
Detalhe do forro de gamela da Sala 01 apresentando muitos cravos oxidados e muitas sujidades aderidas e manchas que provocaram alterações nas tonalidades originais

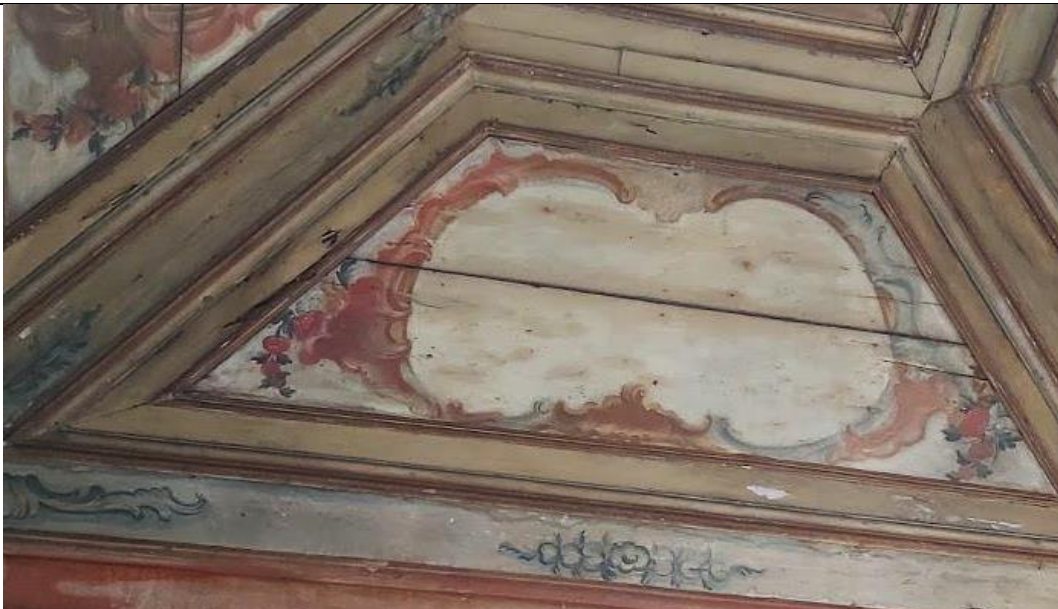
Detalhe do forro de gamela da Sala 01 notando-se orifícios e perdas de suporte em friso devido ao ataque de insetos xilófagos (cupins). Observam-se rachaduras e muitos cravos e pregos oxidados.

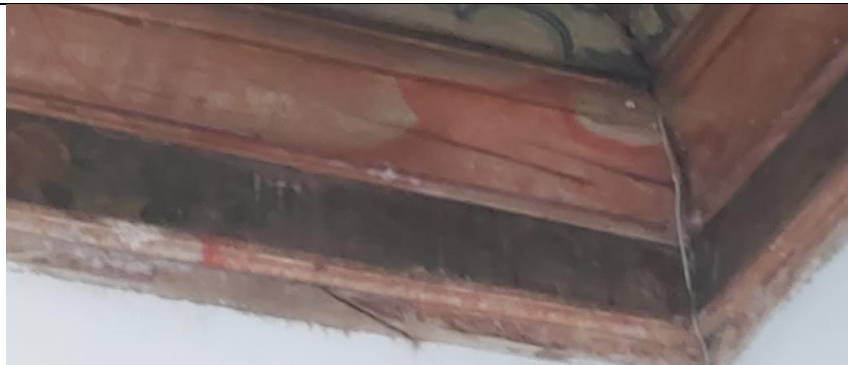
Detalhe do forro de gamela da Sala 1 observando o escurecimento da pintura do arremate inferior e rachaduras no suporte.

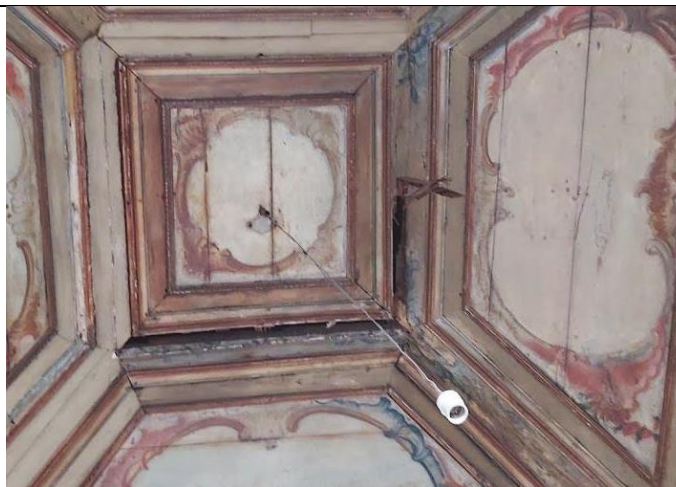
Detalhe do forro de gamela da Sala 1 notando-se a instalação elétrica inadequada com fiação paralela passando no meio do forro.

pois, além de interferir esteticamente na pintura do forro, tem o risco de causar incêndio. Deverá ser prevista, na nova instalação elétrica e no projeto luminotécnico, uma iluminação a partir das paredes com focos direcionados de forma criteriosa às pinturas artísticas. Ressalta-se que, os elementos artísticos deverão estar livres de cabeamentos elétricos e de luminárias e/ou projetores para melhor serem apreciados.

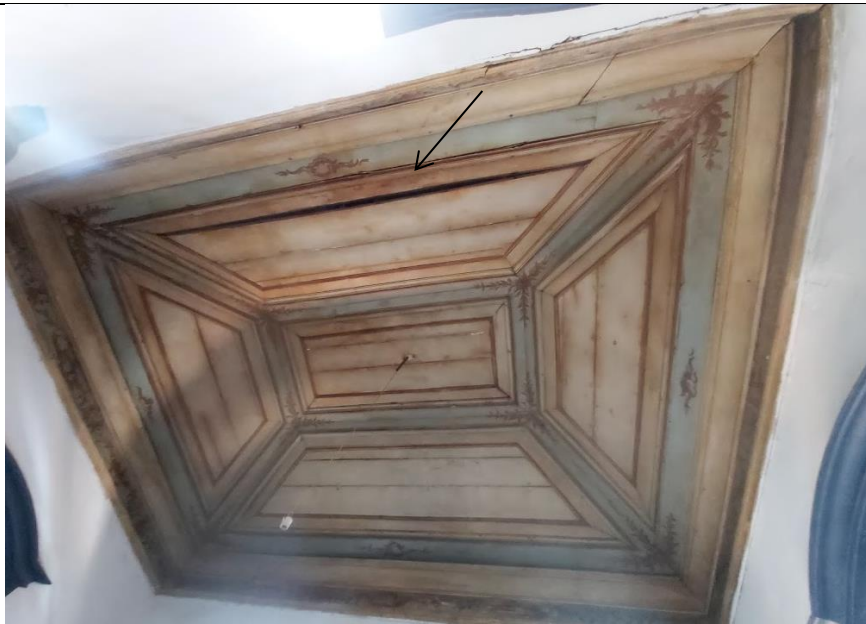
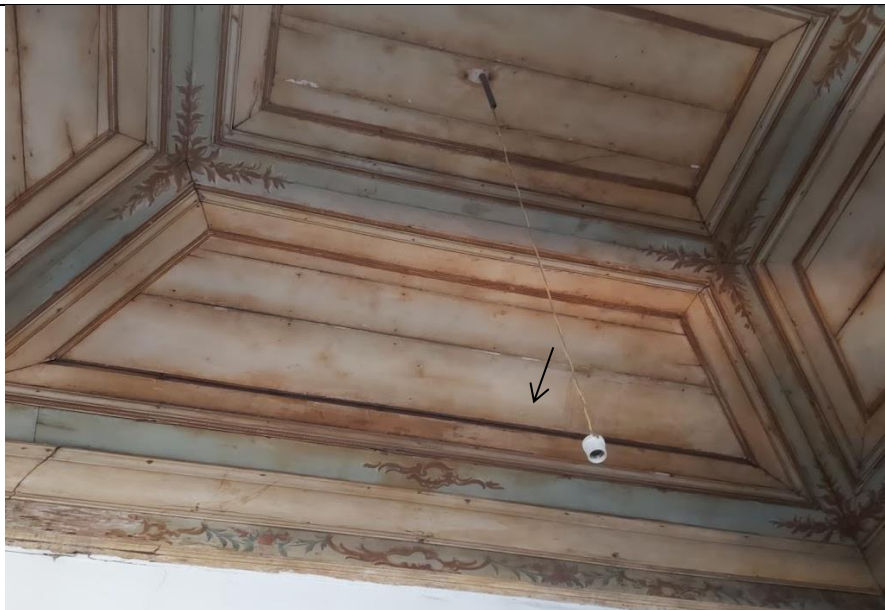
O forro de gamela da Sala 19 se encontra em regular estado de conservação observando-se perda de um grande friso localizado na face nortel. Notam-se rachaduras e muitos cravos e pregos oxidados em todas as faces do forro. As tábuas que compõem a cimalha e o arremate inferior, junto à parede apresentam áreas apodrecidas e perdas devido a infiltrações de águas pluviais e a ataques de insetos xilófagos (cupins).

Detalhes do forro de gamela da Sala 19 onde se observa a perda de friso na face norte.

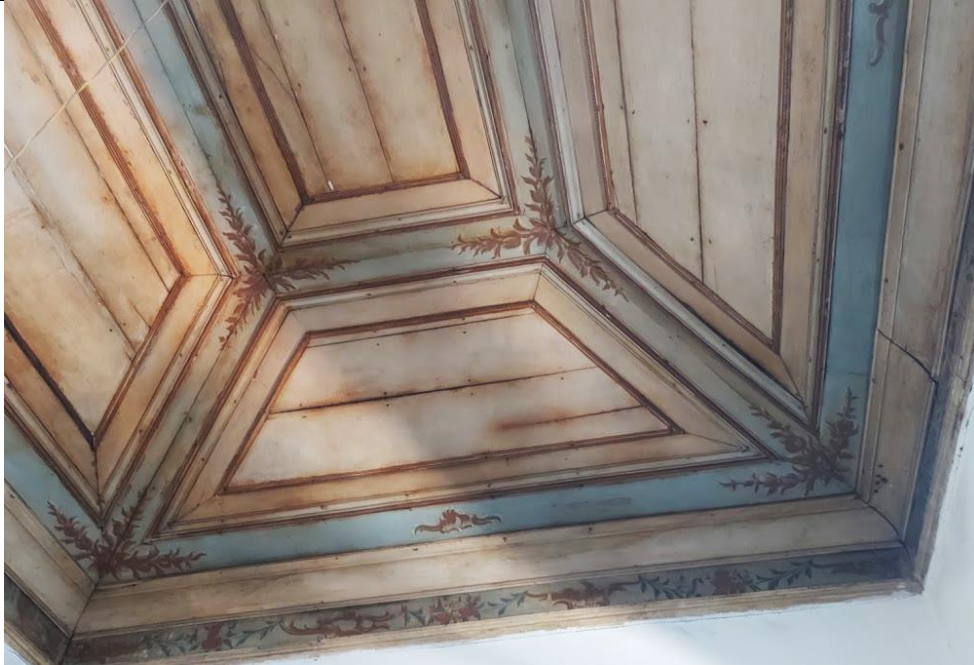
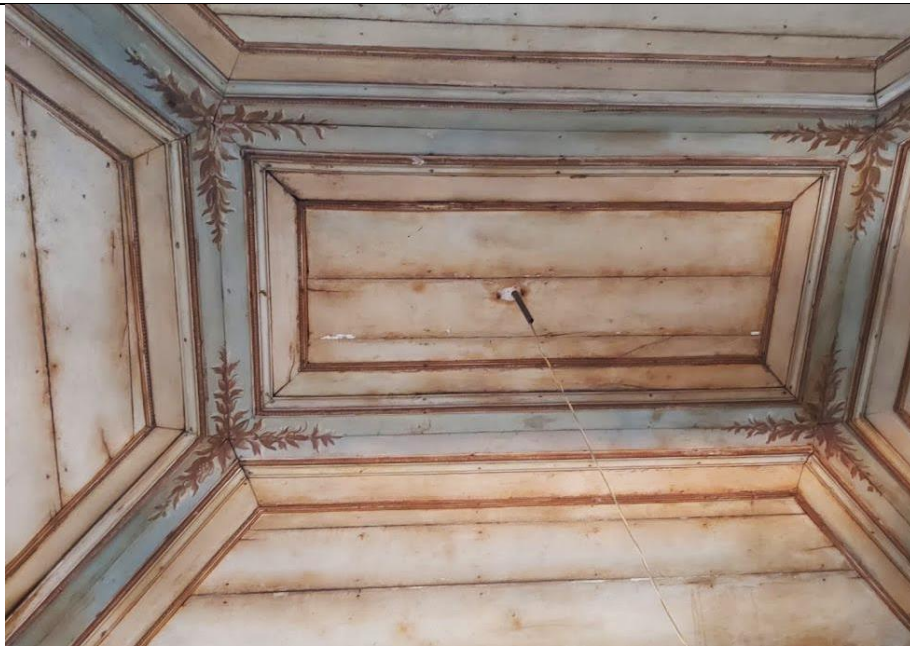
Detalhes do forro de gamela da Sala 19 notando-se muitas cabeças de cravos oxidadas, rachaduras e manchas de água e sujidades na policromia.

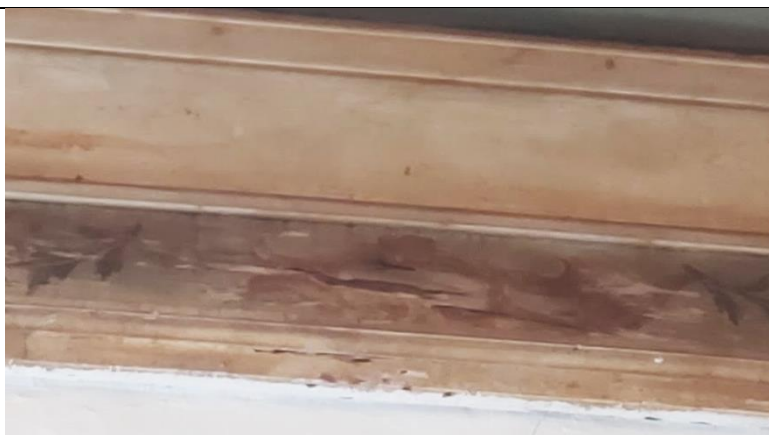
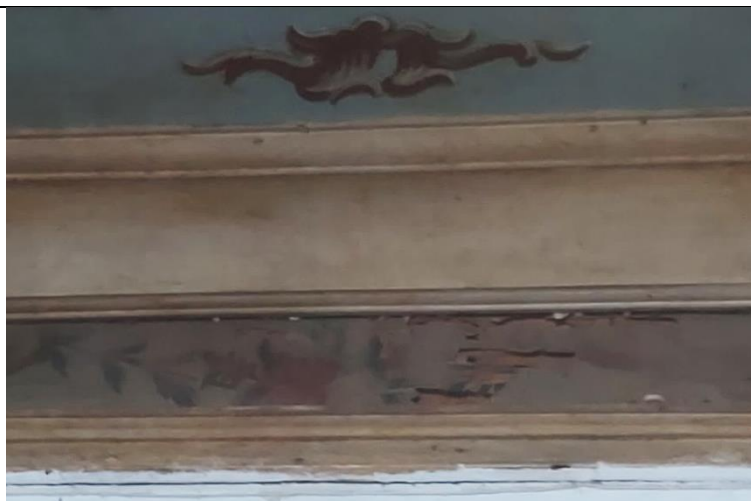
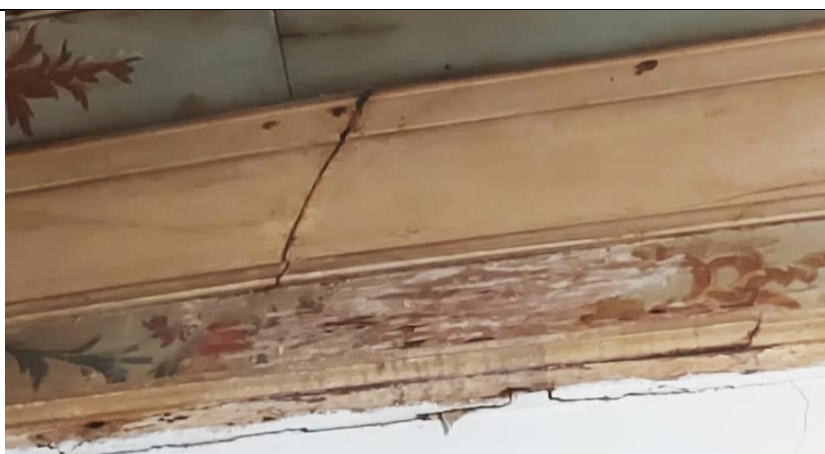
Detalhes do forro de gamela da Sala 19 apresentando a faixa decorativa do arremate inferior da cimalha em mal estado com perdas da infestação de cupins e áreas apodrecidas no suporte e lacunas e áreas em processo de desprendimento na camada pictórica. Nota-se a alteração cromática da pintura pela excessiva sujeira aderida.

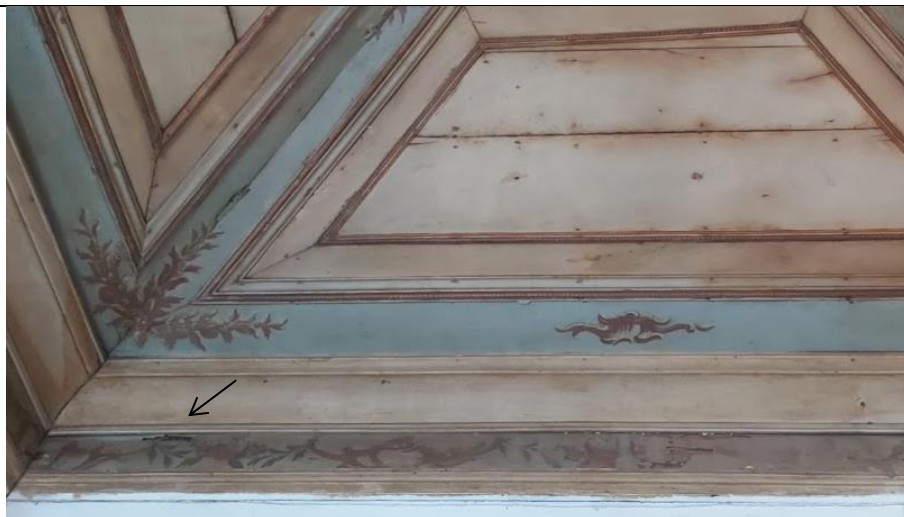
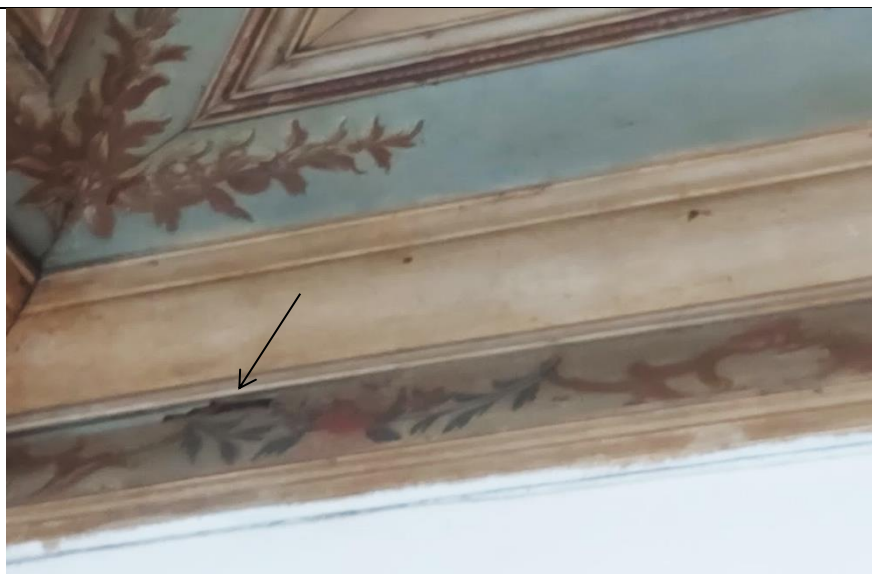
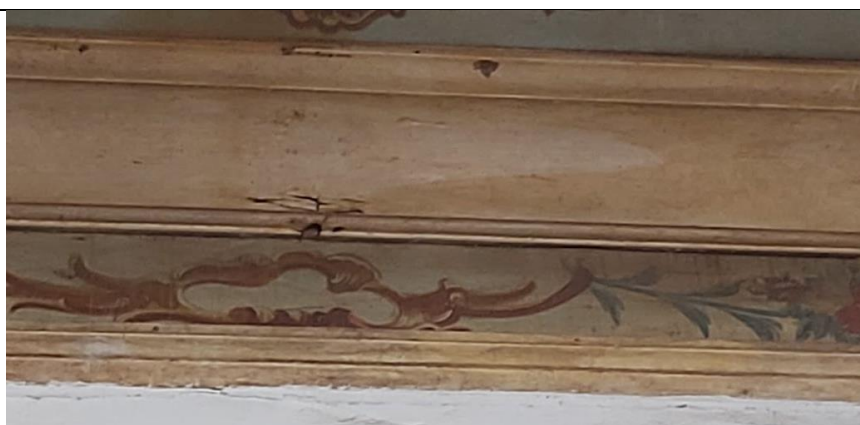
Detalhes do forro de gamela da Sala 19 apresentando perdas e orifícios no suporte devido ao ataque de cupins.

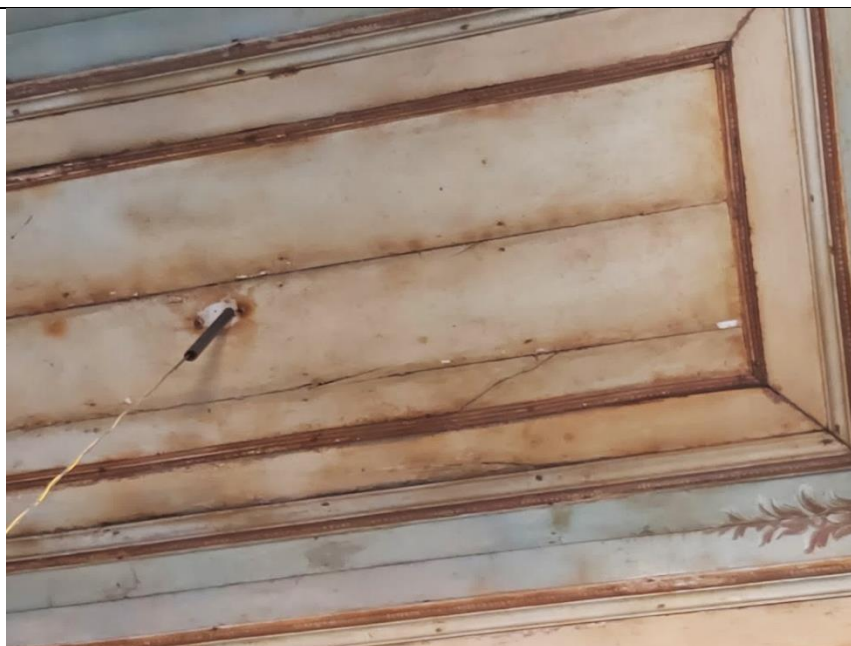
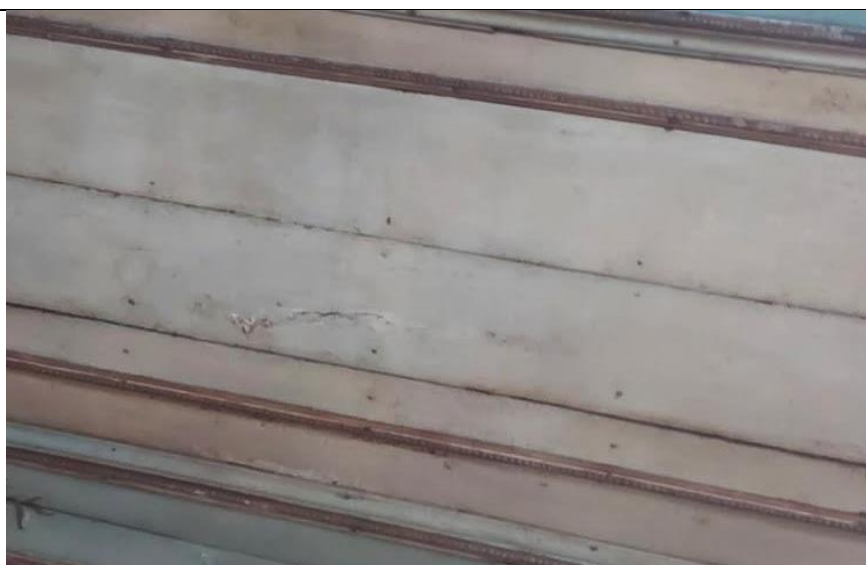
Detalhes do forro de gamela da Sala 19 notando-se cabeças de pregos oxidadas, rachaduras no suporte e manchas e sujidades na camada pictórica.

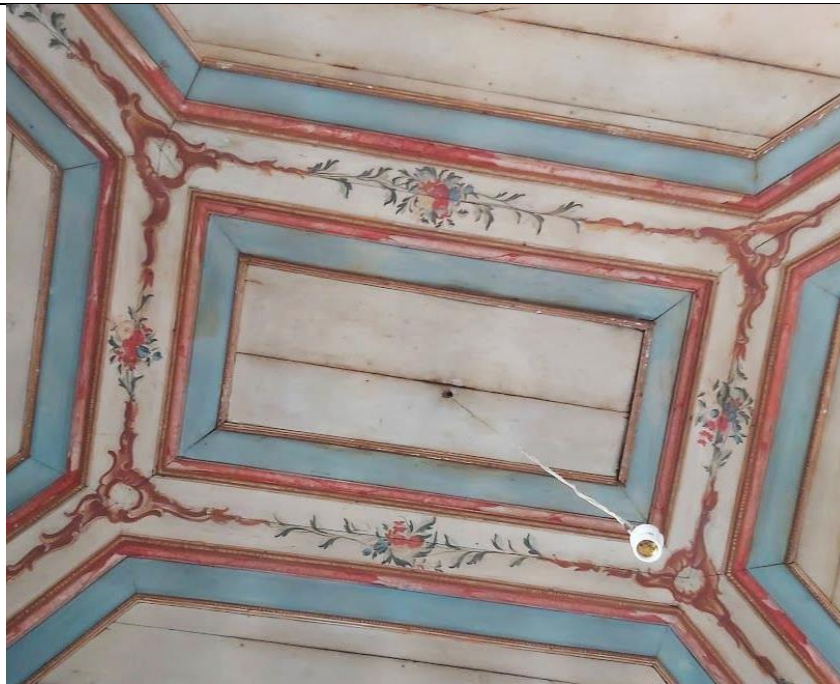
Detalhe da face central do forro da Sala 18 observando-se a fiação paralela com bocal instalada de forma inadequada.

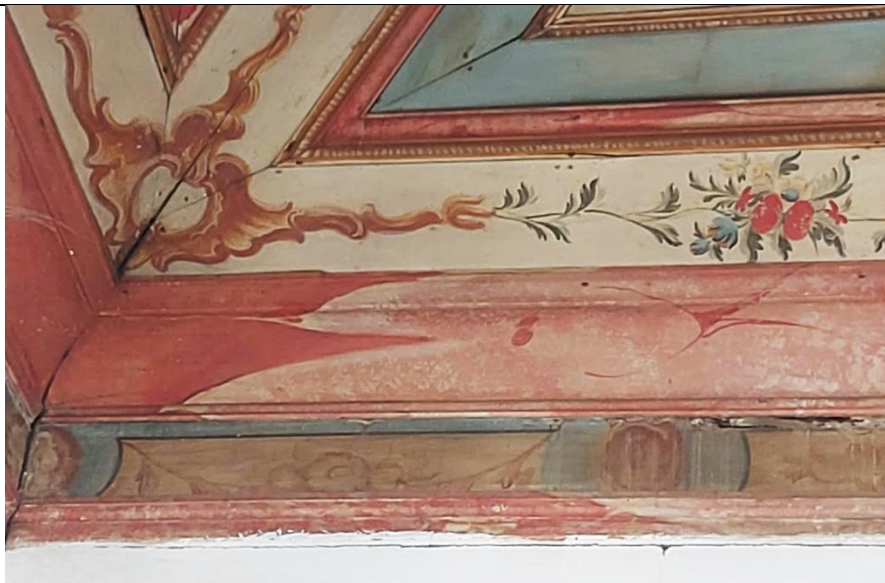
Detalhe da cimalha e da parte inferior do forro da Sala 18 notando-se perdas no suporte devido ao ataque de cupins, pregos oxidados e resquícios de tinta branca da parede sobre a pintura artística.

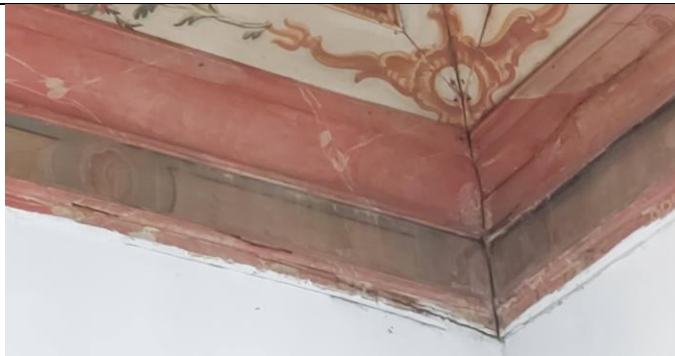
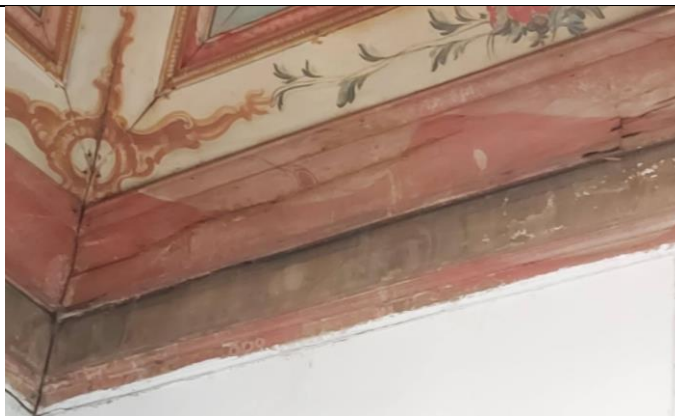
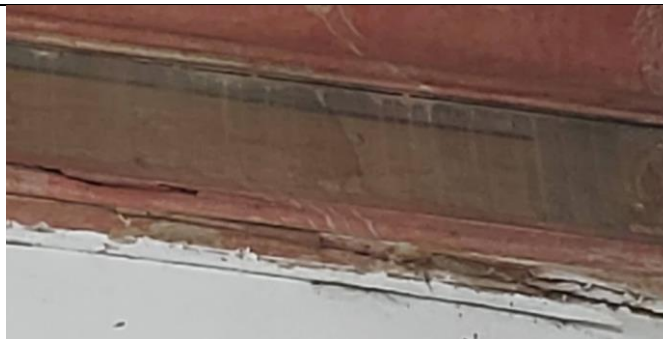
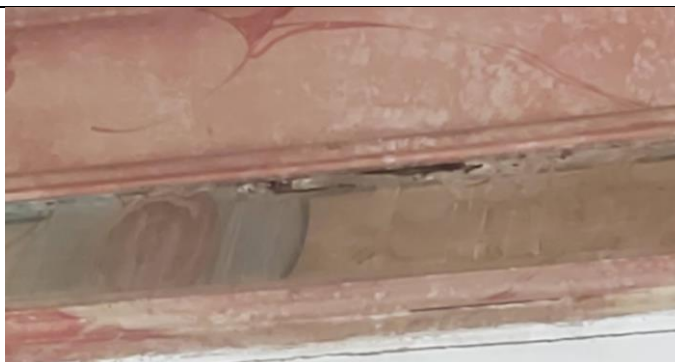
Detalhes do forro de gamela da Sala 18 apresentando rachaduras, áreas apodrecidas e perdas por ataques de cupins na cimalha e na parte inferior.

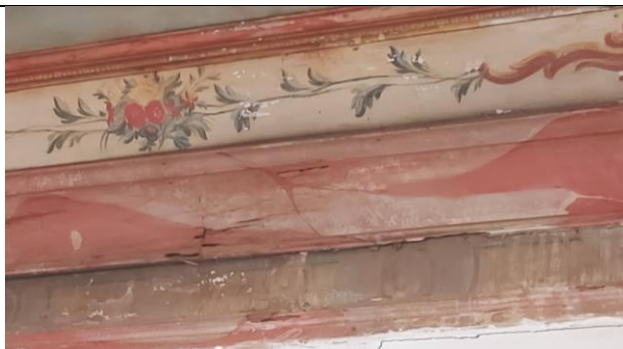
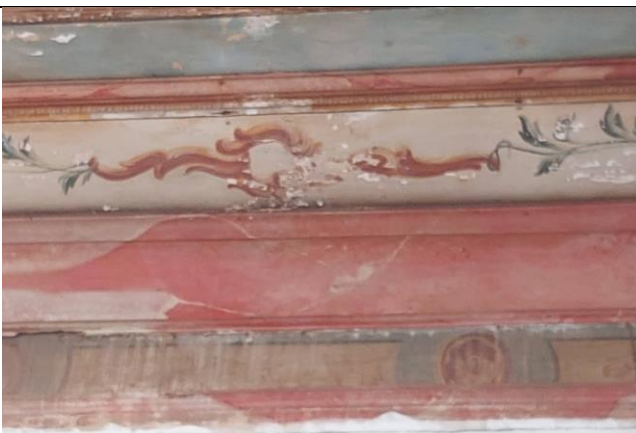
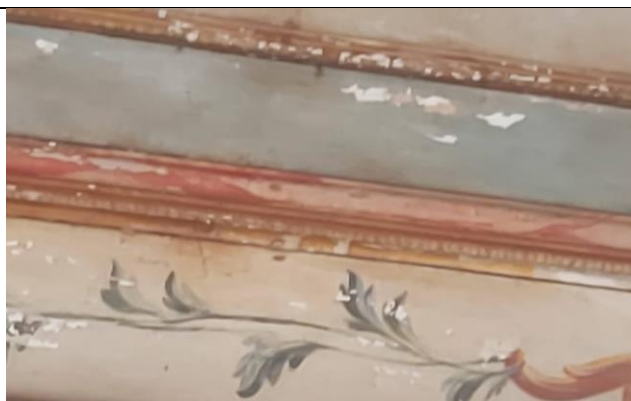
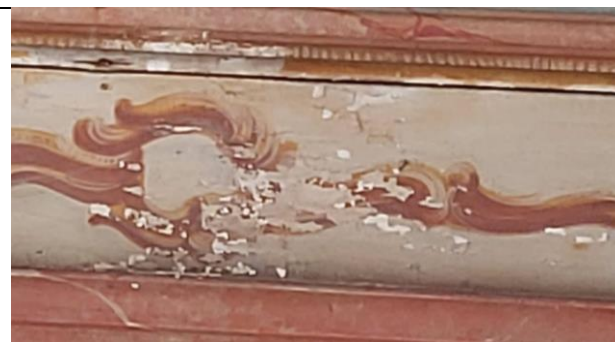
Detalhe do forro de gamela da Sala 18, notando-se áreas da camada pictórica com lacunas e em grave processo de desprendimento.

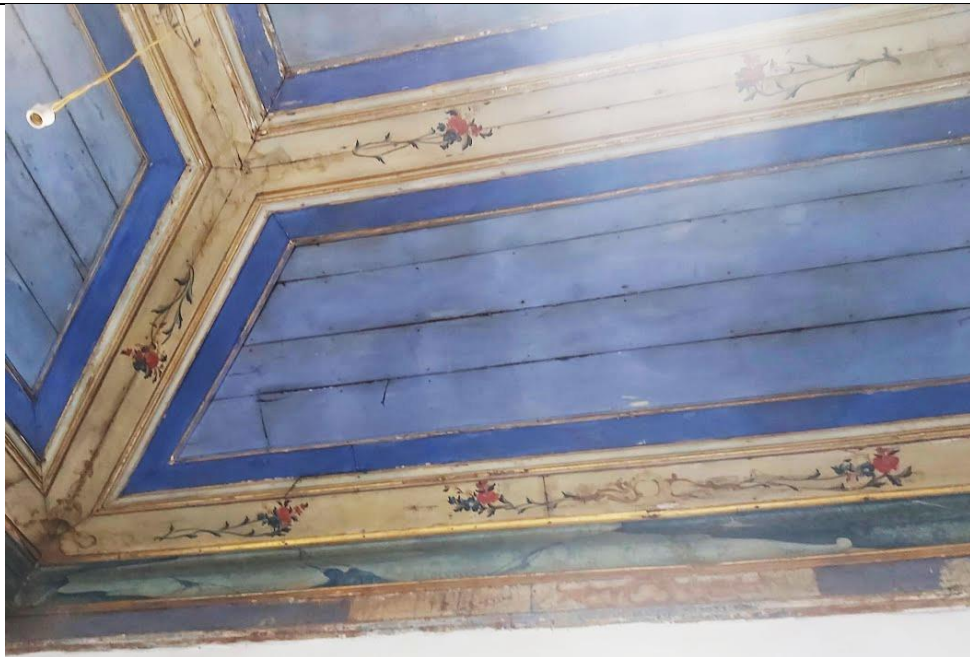
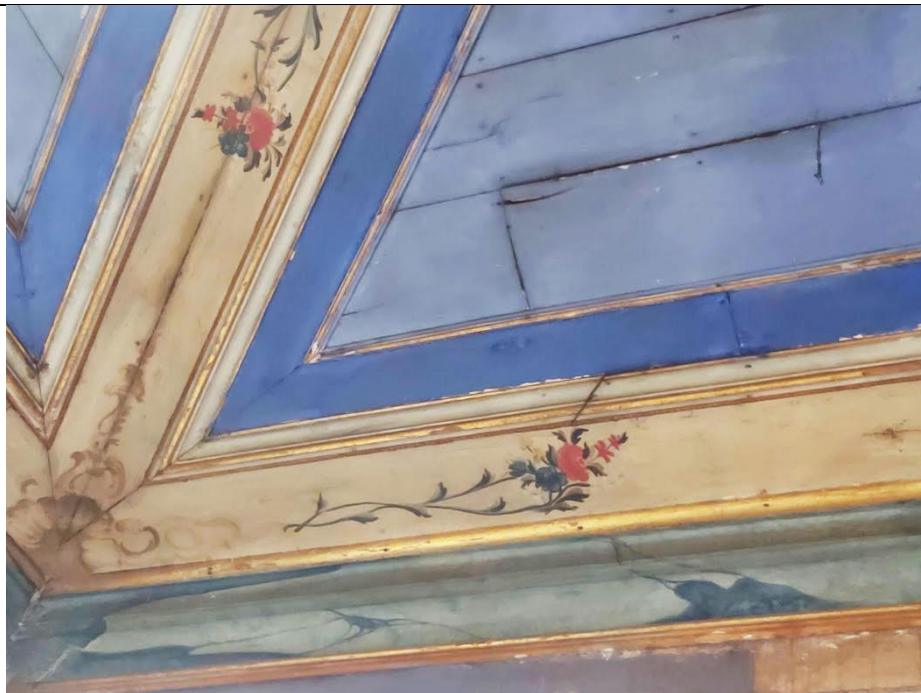
Detalhes da face leste do forro de gamela da Sala 15 observando-se rachaduras no suporte, sujidades aderidas e pequenas lacunas na camada pictórica.

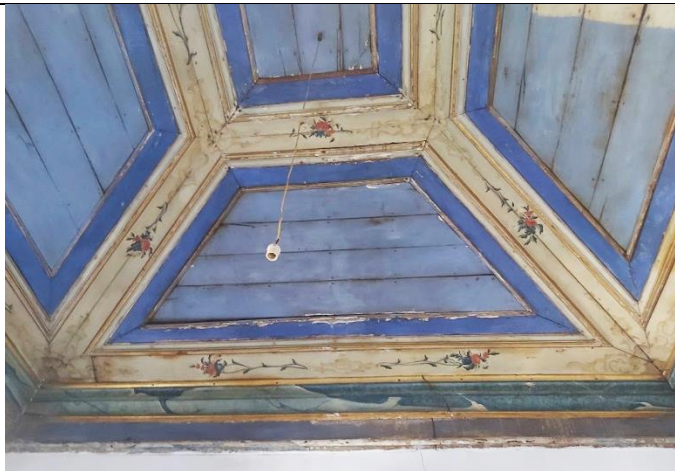
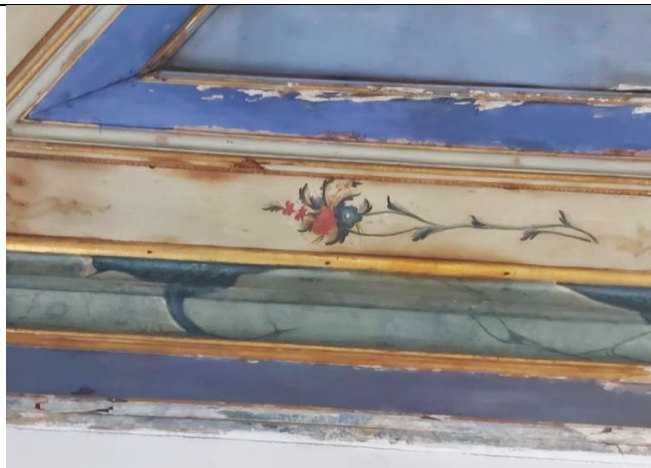
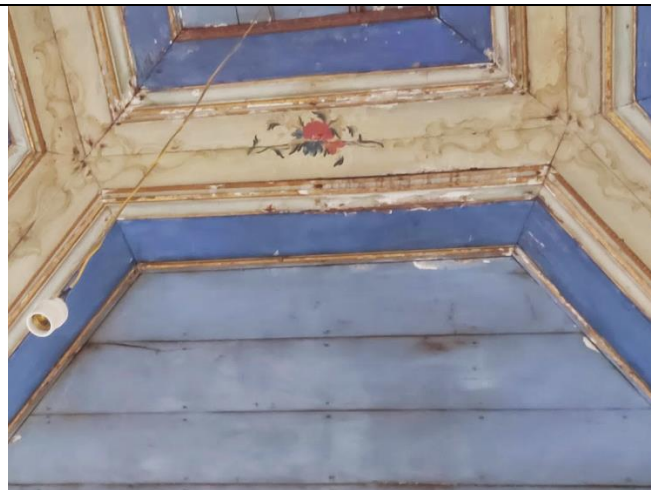
Detalhes da face sul do forro de gamela da Sala 15 notando-se pregos oxidados, muitas sujidades aderidas na policromia e perdas e processo de desprendimento nas camadas de pintura e de douramento.

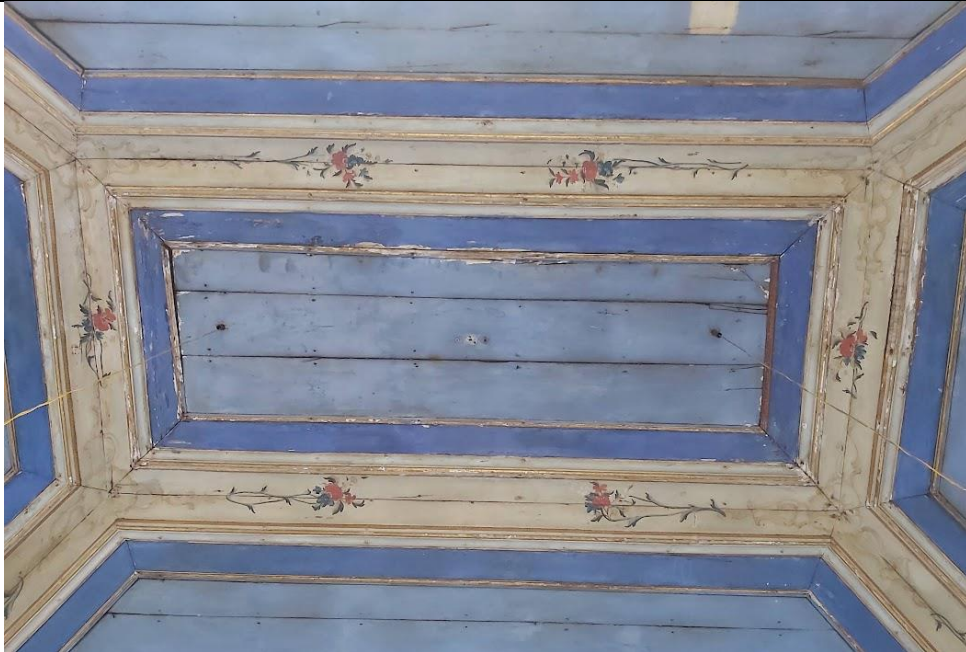
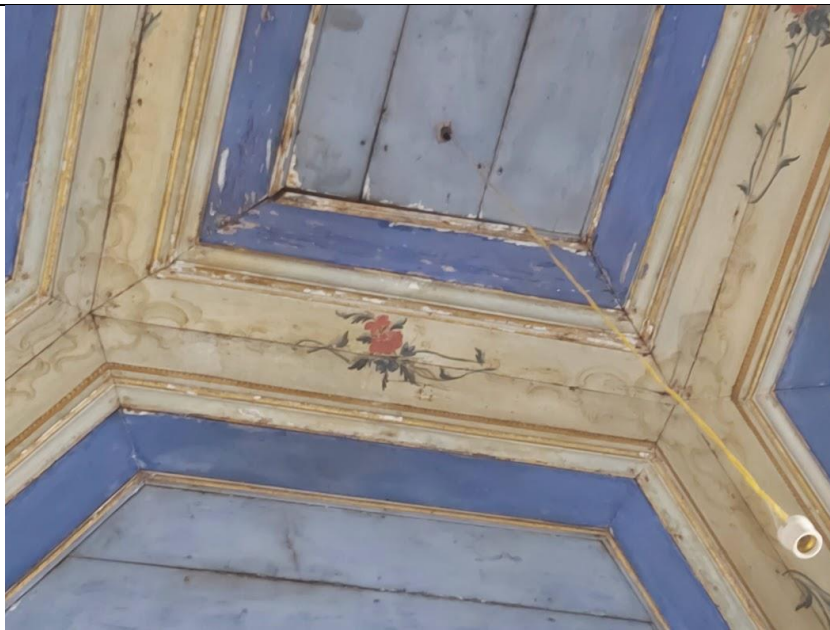
Detalhes da face central do forro de gamela da Sala 15 notando-se friso em processo de desprendimento, perdas nas camadas de pintura e de douramento, cravos e pregos oxidados, muita sujeira aderida e instalação elétrica inadequada com fiação paralela.

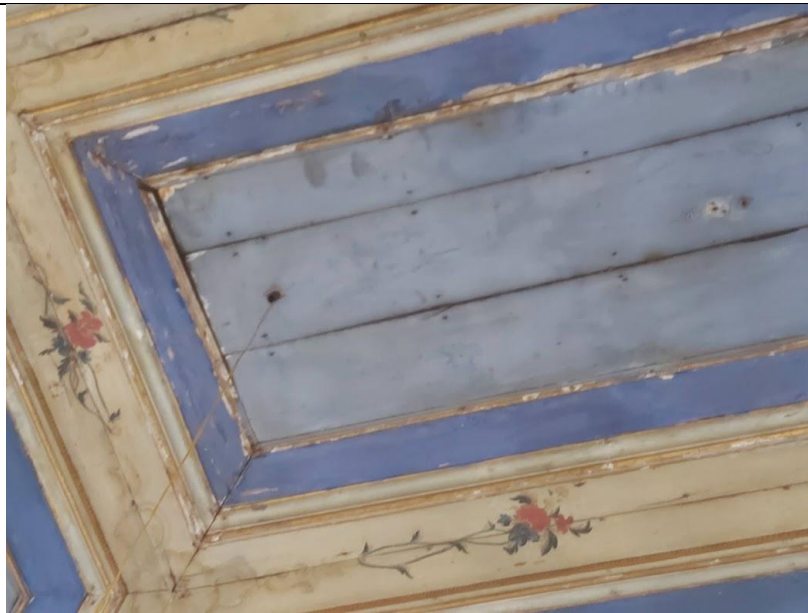
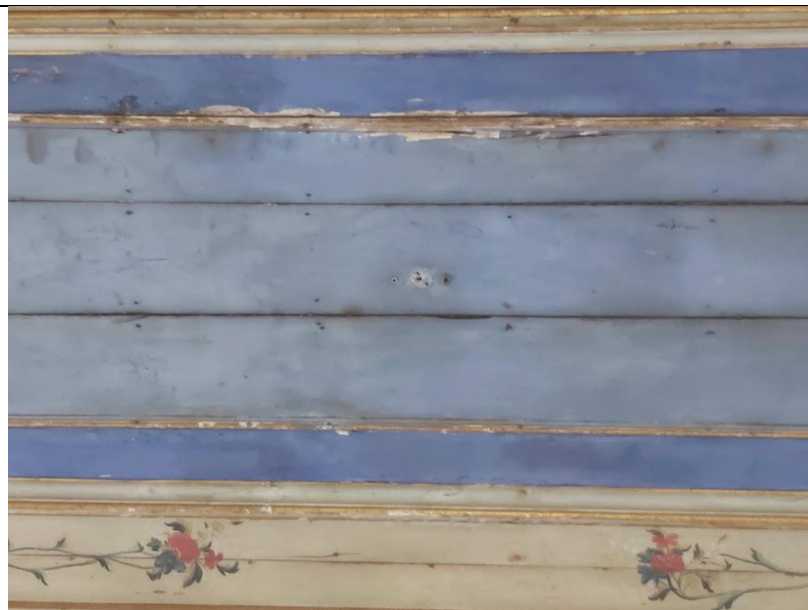
Detalhes da face central do forro de gamela da Sala 15 apresentando perdas nas camadas de pintura e de douramento, cravos e pregos oxidados, manchas e sujidades aderidas na policromia e friso em processo de desprendimento.

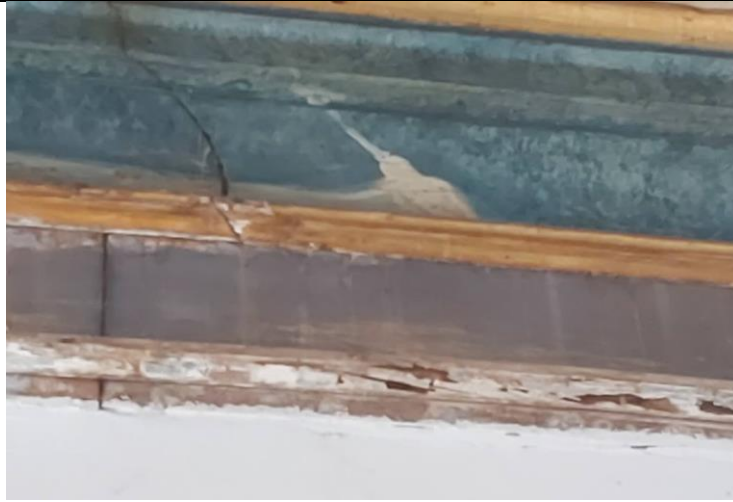
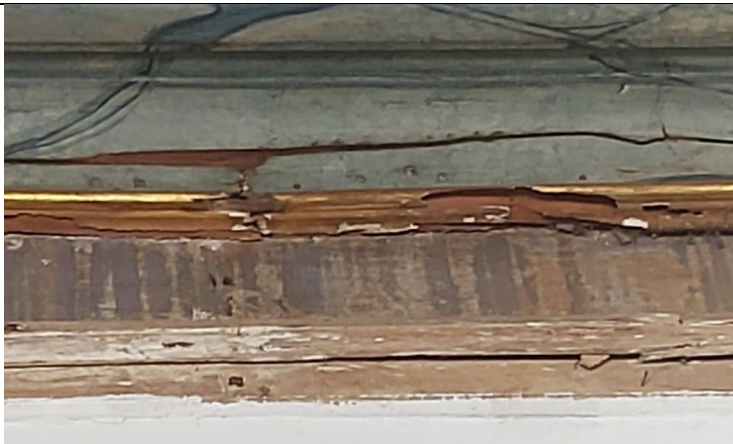
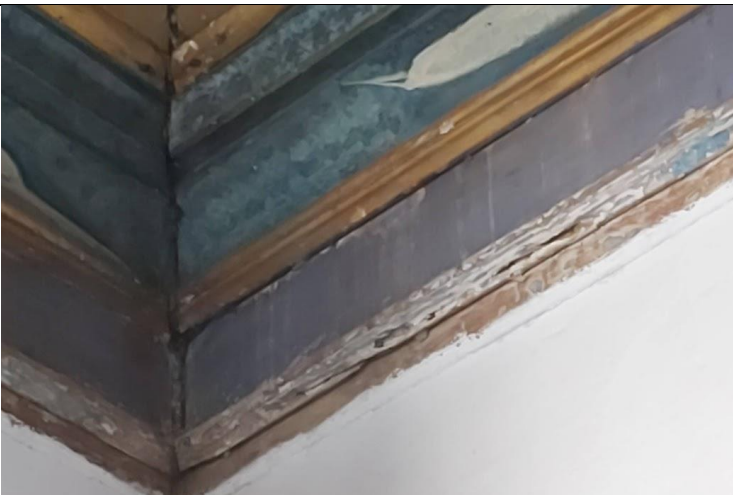
Detalhes do forro da Sala 15 apresentando vários frisos com perdas de suporte pelo ataque de cupins; grandes lacunas na camada de douramento; e fortes rachaduras provocadas pela inserção inadequada de pregos.

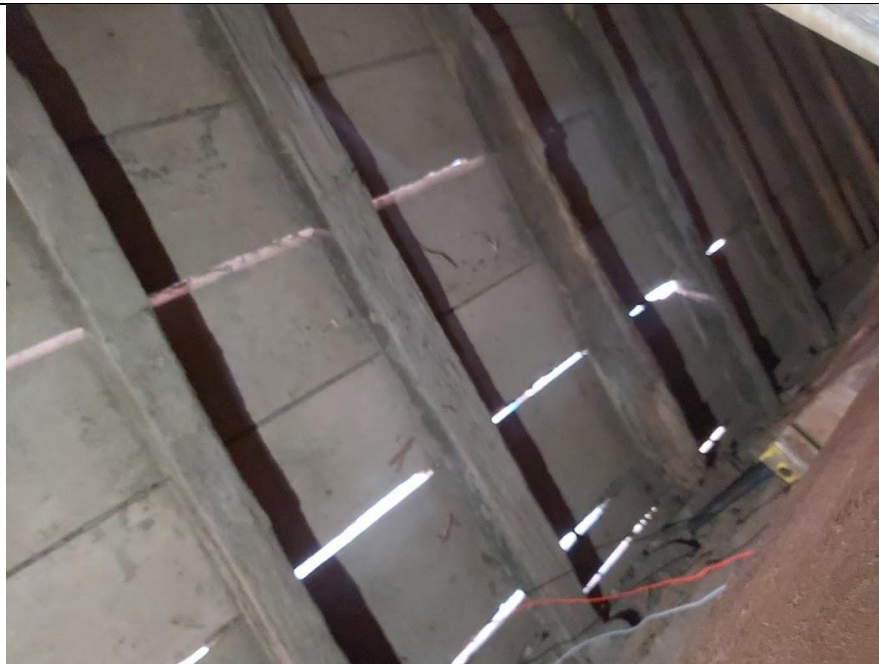
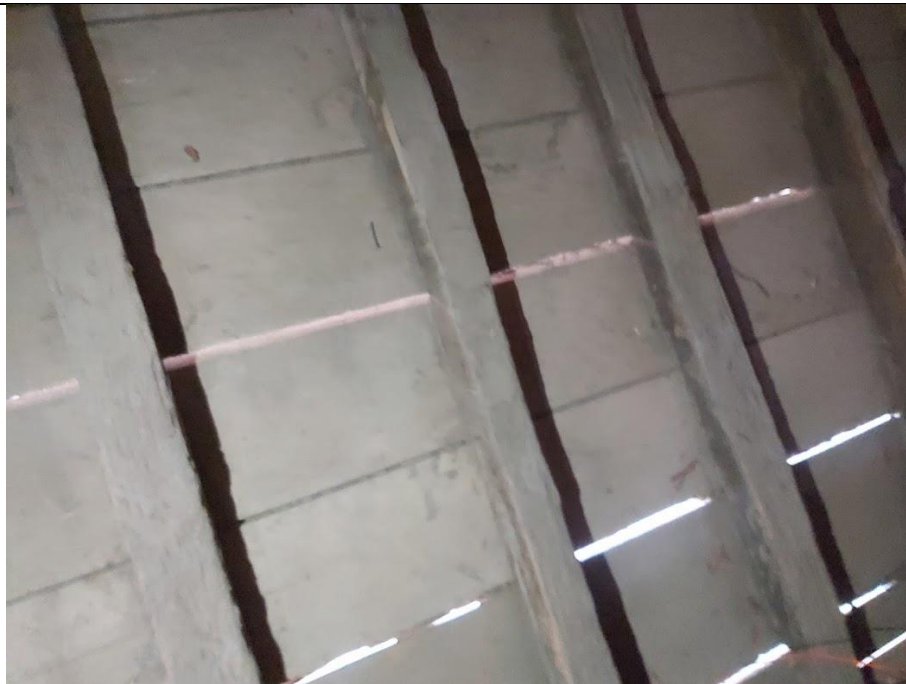
Detalhes da parte posterior do forro de gamela da Sala 15 observando-se o bom estado de conservação das tábuas e das peças da estrutura.

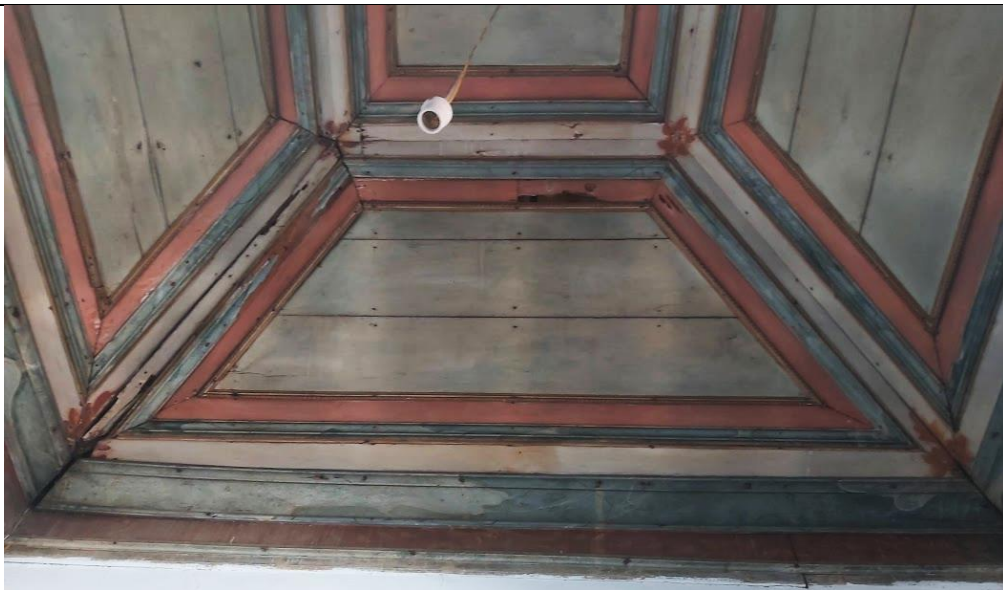
Detalhes do forro de gamela da Sala 14 observando-se muitos pregos oxidados e perdas de suporte nas molduras.
