# **PROJETO DE CONSERVAÇÃO E RESTAURAÇÃO ELEMENTOS ARTÍSTICOS INTEGRADOS**

## **SOLAR TEIXEIRA DA COSTA**

### **SANTA LUZIA – MG**

#### **PARTE 1**

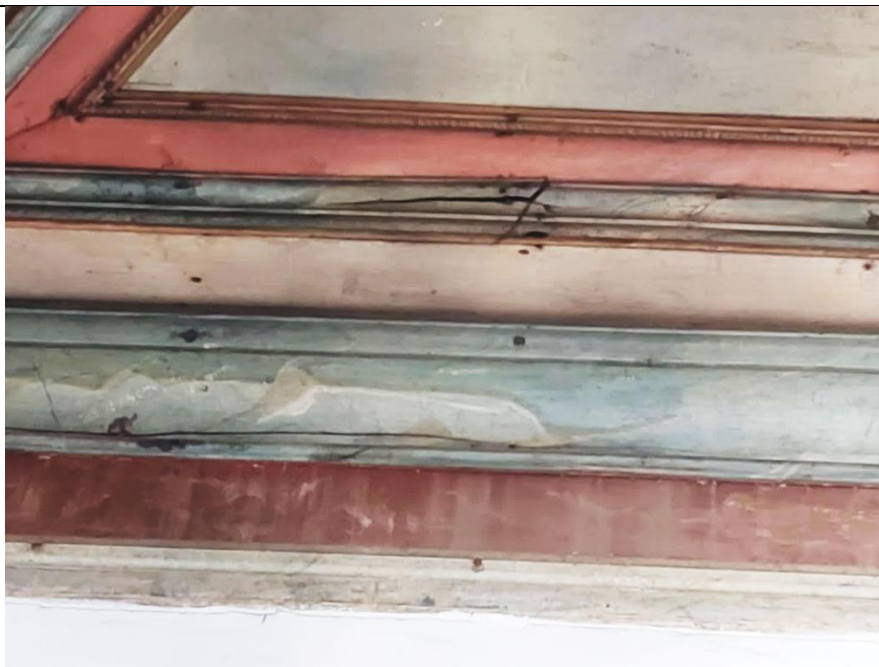
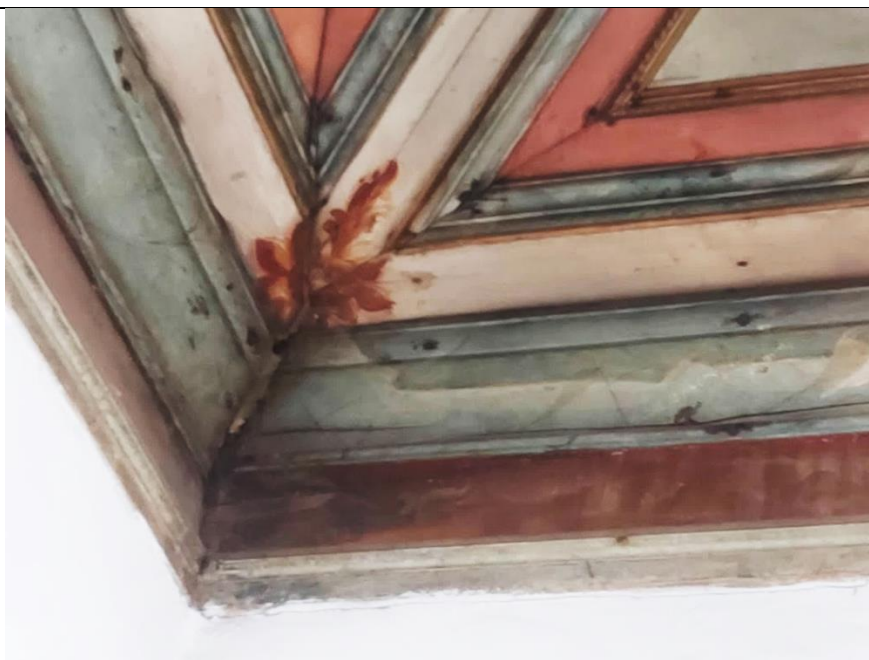
Detalhes do forro da Sala 14 notando-se grande quantidade de pregos oxidados, áreas apodrecidas e rachaduras no suporte.

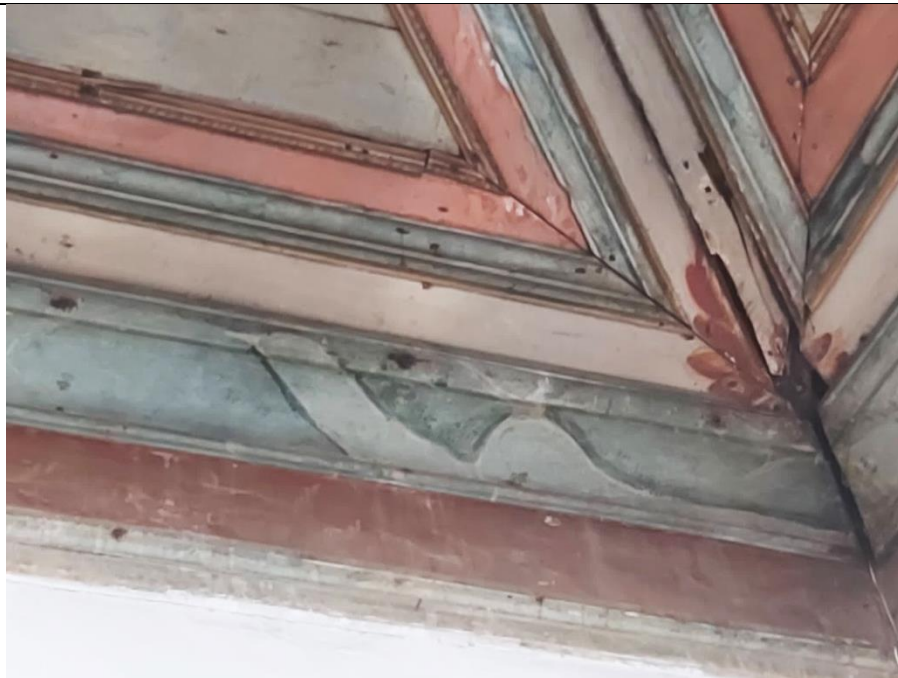
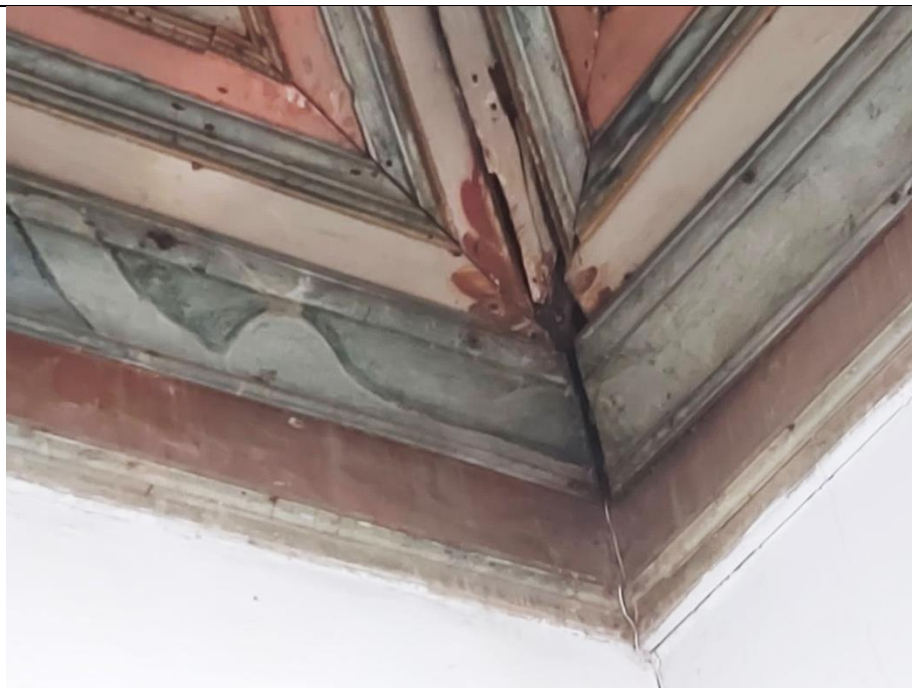
Detalhes do forro da Sala 14 notando-se grande quantidade de pregos oxidados, áreas apodrecidas, perdas e rachaduras no suporte.

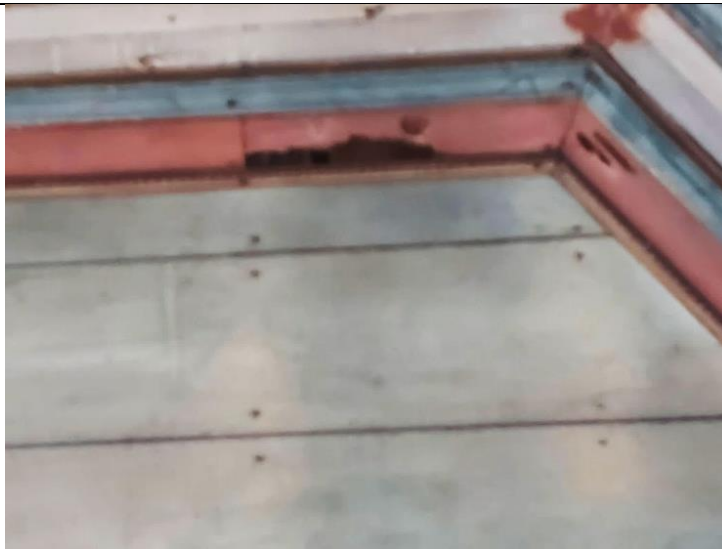
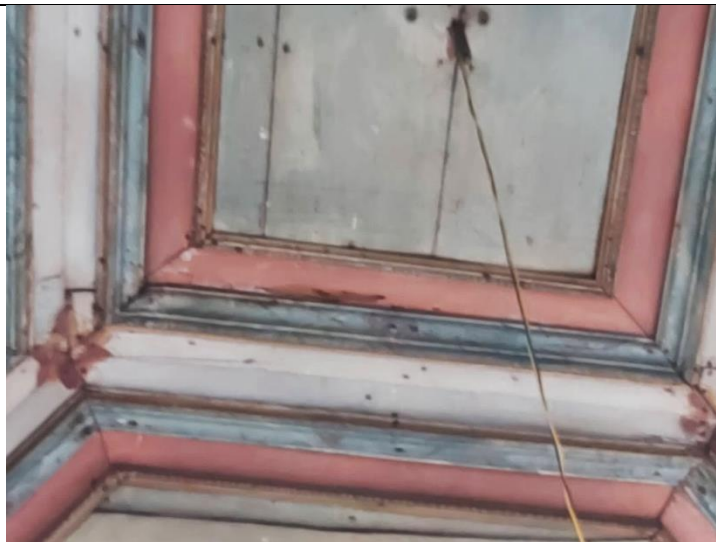
Detalhe do forro de gamela da Sala 14 apresentando grande quantidade de pregos oxidados, áreas apodrecidas e perdas no suporte.

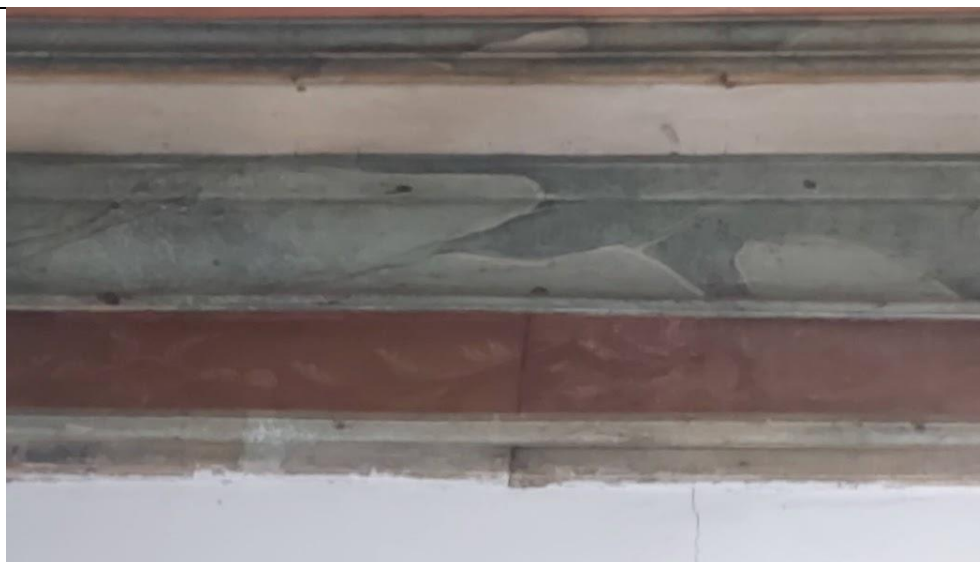
Detalhe da cimalha do forro da Sala 14 apresentando pregos oxidados e faixa do arremate inferior muito suja e repintada.

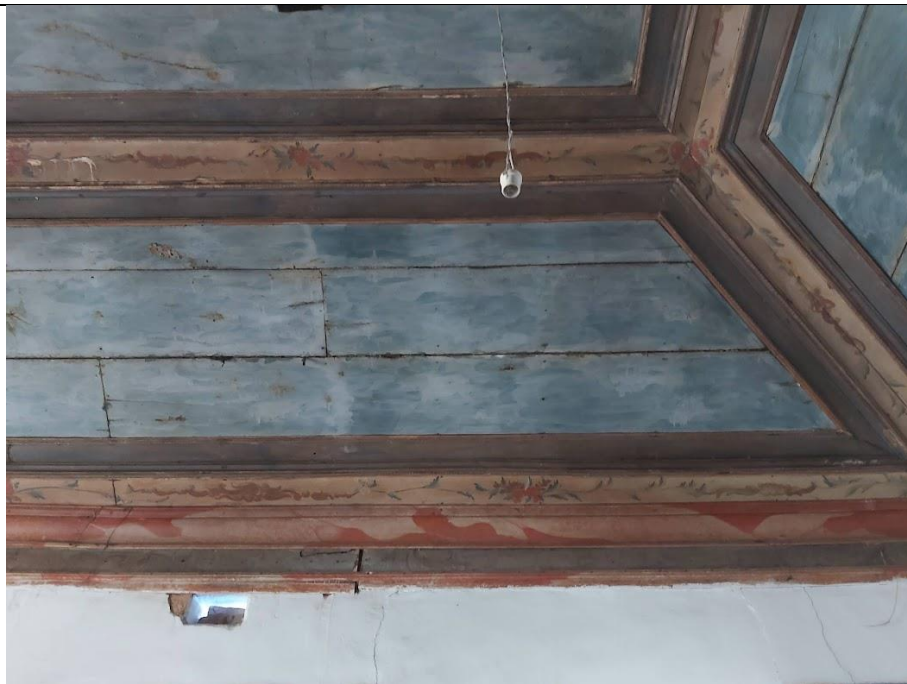
Detalhes da face sul do forro de gamela da Sala 09. Observam-se tábuas deslocadas, orifícios e áreas apodrecidas no suporte e a policromia excessivamente suja e escurecida.

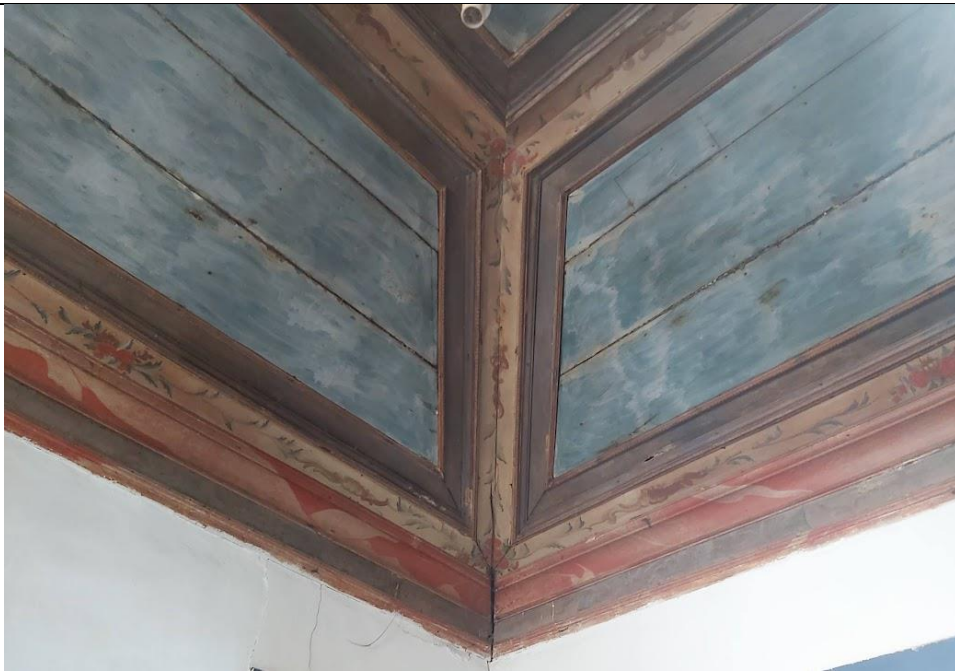
Detalhes da face oeste do forro da sala 09. Observa-se que, a camada pictórica está muito suja, escurecida e com as tonalidades originais alteradas. Os frisos possuem resquícios de douramento indicando que o folheado a ouro foi totalmente perdido.

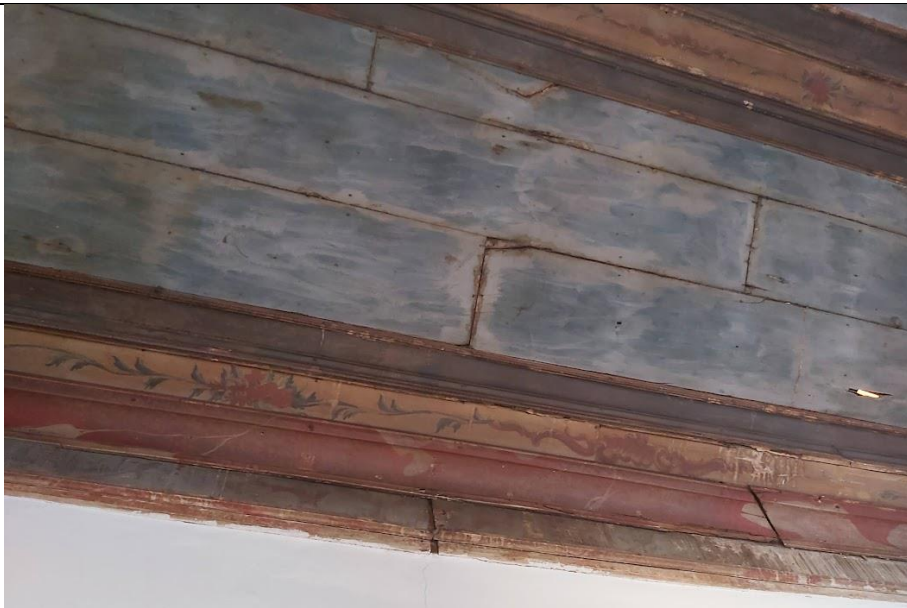
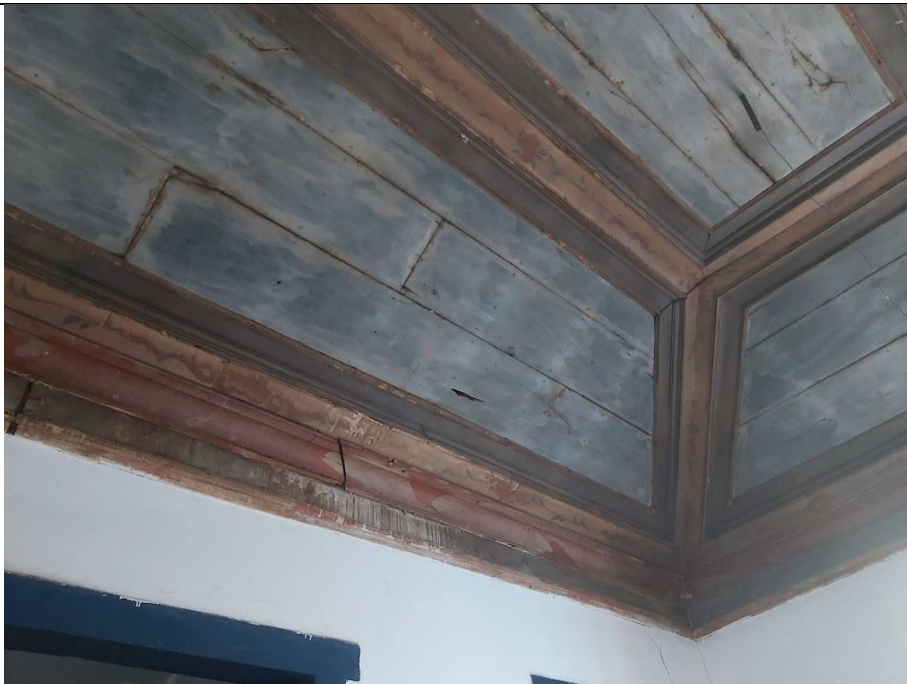
Detalhes das faces sul, central e oeste do forro de gamela da Sala 09. Observam-se tábuas deslocadas e em desprendimento. O suporte possui perdas, áreas apodrecidas e rachaduras. A policromia se apresenta excessivamente suja, manchada, escurecida e repintada.

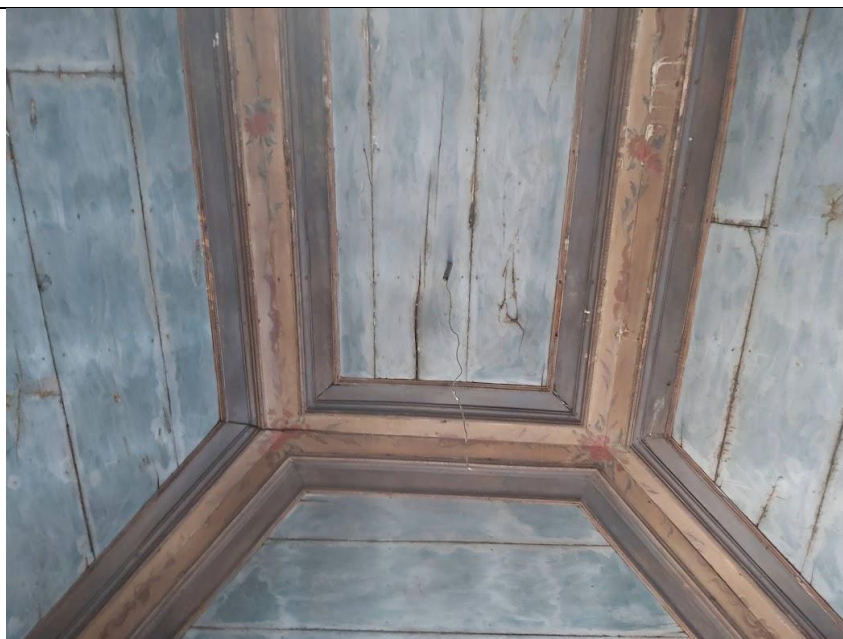
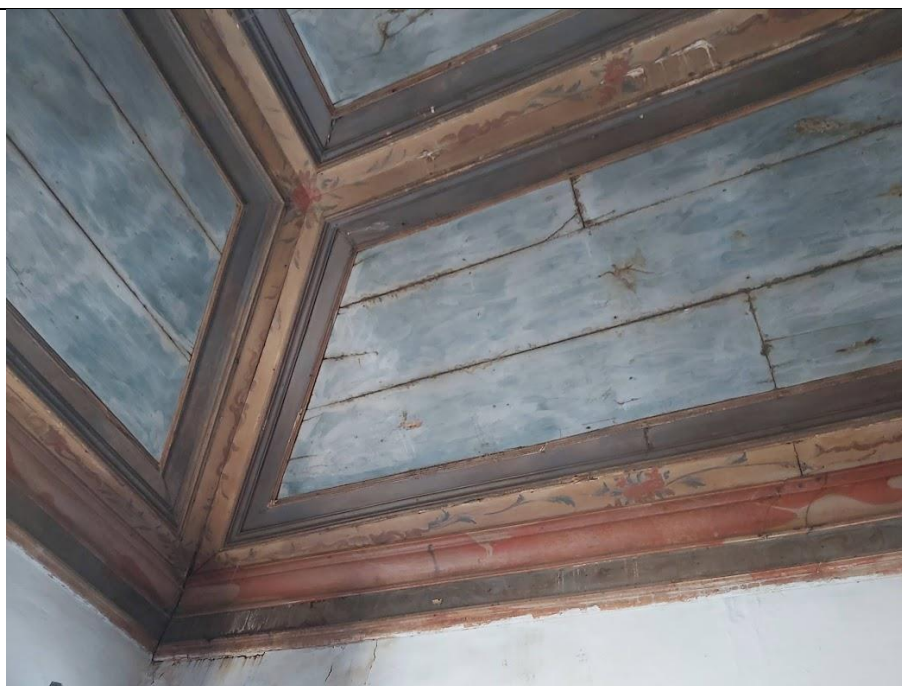
Detalhes das faces oeste, central e norte do forro de gamela da Sala 09. O suporte apresenta áreas apodrecidas e rachaduras. A policromia está excessivamente suja, escurecida e repintada e com manchas de escoamento de água.

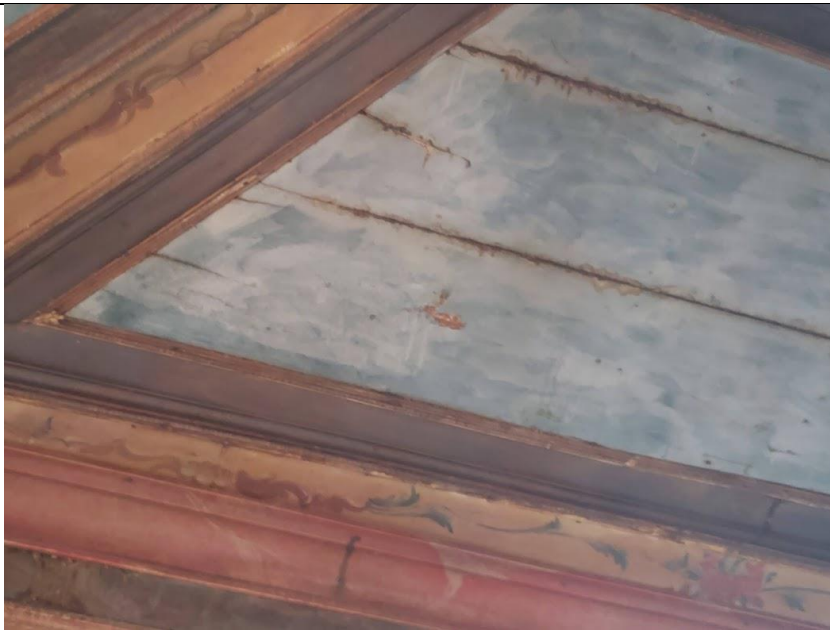
Detalhes da face norte do forro de gamela da Sala 09. Este lado do forro sofreu com fortes penetrações de águas pluviais causando apodrecimento do suporte, deslocamento das tábuas e manchas e lacunas na camada pictórica.

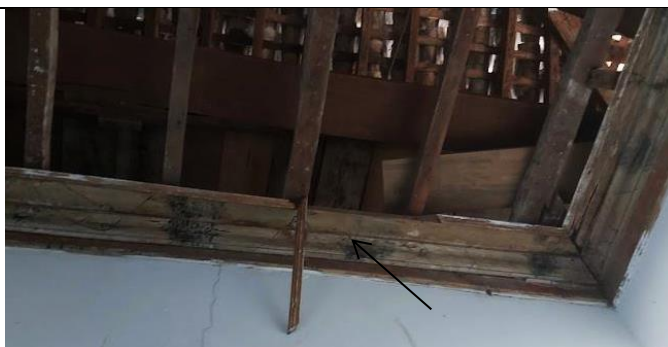
Detalhe da cimalha observando-se pequeno fragmento de friso dependurado, em processo de desprendimento.

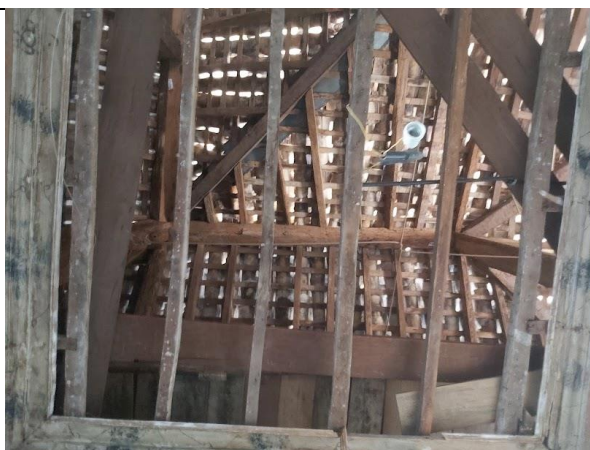
Detalhe da estrutura de caibros que sustenta a esteira que encontra-se em bom estado.

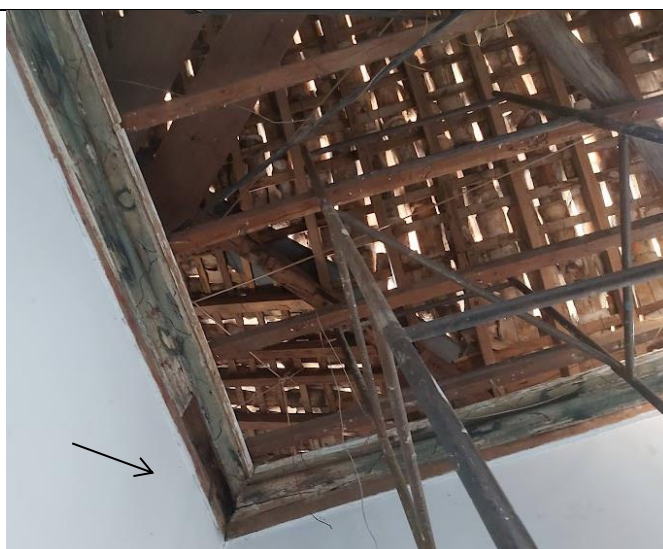
Detalhe do forro da Sala 17 notando-se a perda de um fragmento da cimalha.

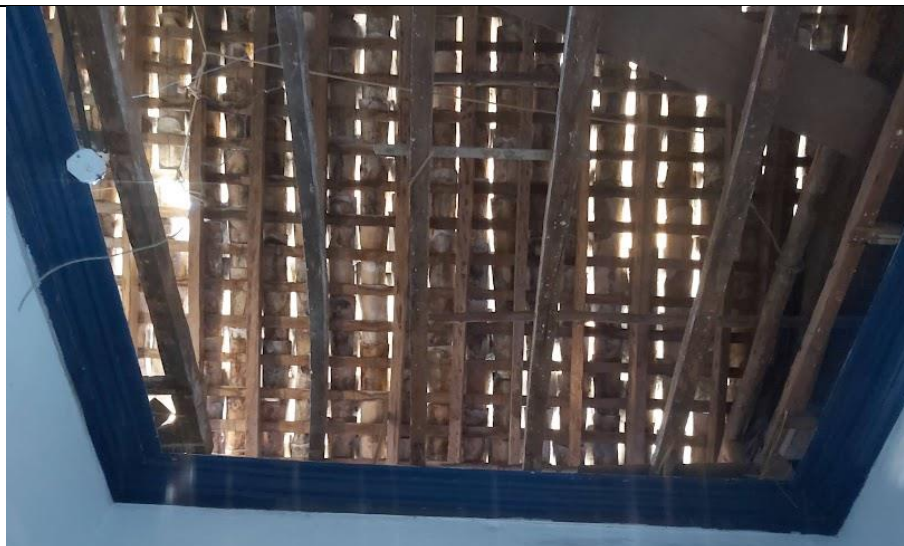
Detalhe do forro de esteira da Sala 10, notando-se o bom estado da estrutura de caibros que sustenta a esteira.

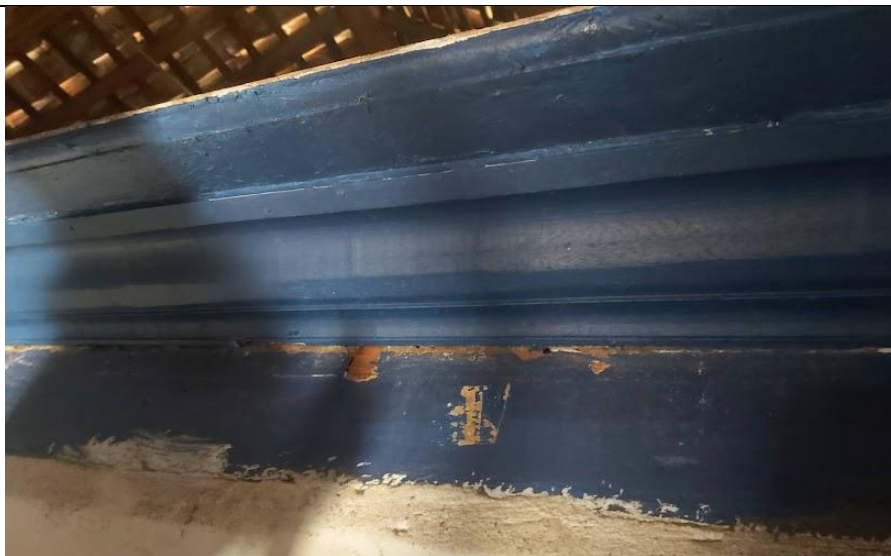
Detalhe da cimalha do forro de esteira da Sala 10 notando-se perdas e orifícios no suporte característico da infestação de cupins.

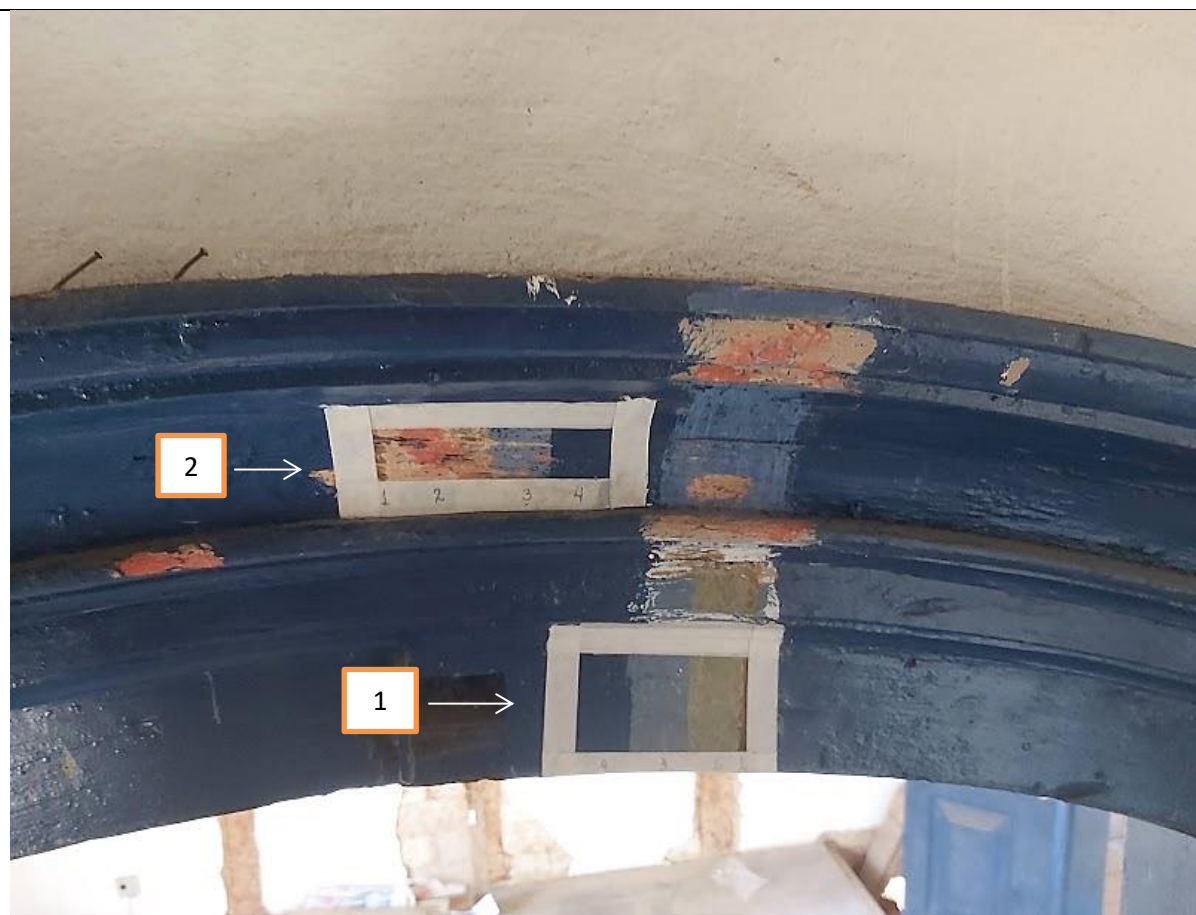
A porta 23 se apresenta em bom estado de conservação do ponto de vista estrutural havendo pequenos danos pontuais como um início de infestação de cupins na verga descoberto durante a execução de uma prospecção.

Detalhe da verga da Porta 23 do lado da Sala 15 onde foram realizadas duas prospecções para a descoberta das pinturas subjacentes referentes a épocas anteriores.

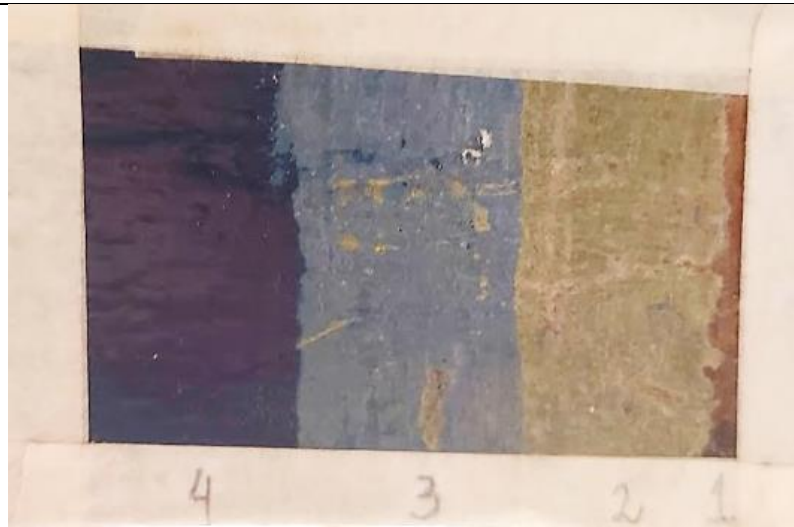
Prospecção 1 - Parte superior do marco da Porta 23

Camada 1) Suporte de madeira de lei estrutural, resistente e compacta de tonalidade castanha avermelhada, possivelmente, aroeira ou peroba rosa.

Camada 2) Camada verde clara acinzentada sobre fina base de preparação, provavelmente, executada a têmpera oleosa.

Camada 3) Camada azul clara, possivelmente à base de óleo.

Camada 4) Camada azul escura composta de tinta a óleo, esmalte sintético acetinado.

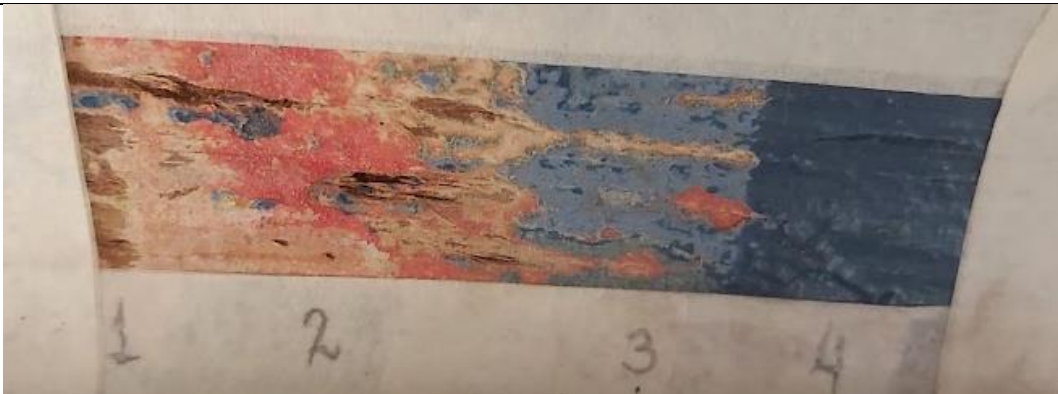
Prospecção 2 - Verga da Porta 23

Camada 1) Suporte de madeira de lei de tonalidade castanha.

Camada 2) Pintura artística de tonalidade avermelhada e rosada, possivelmente, feita a têmpera oleosa.

Camada 3) Pintura azul clara, provavelmente, à base de óleo.

Camada 4) Camada azul escura composta de tinta a óleo, esmalte sintético acetinado.

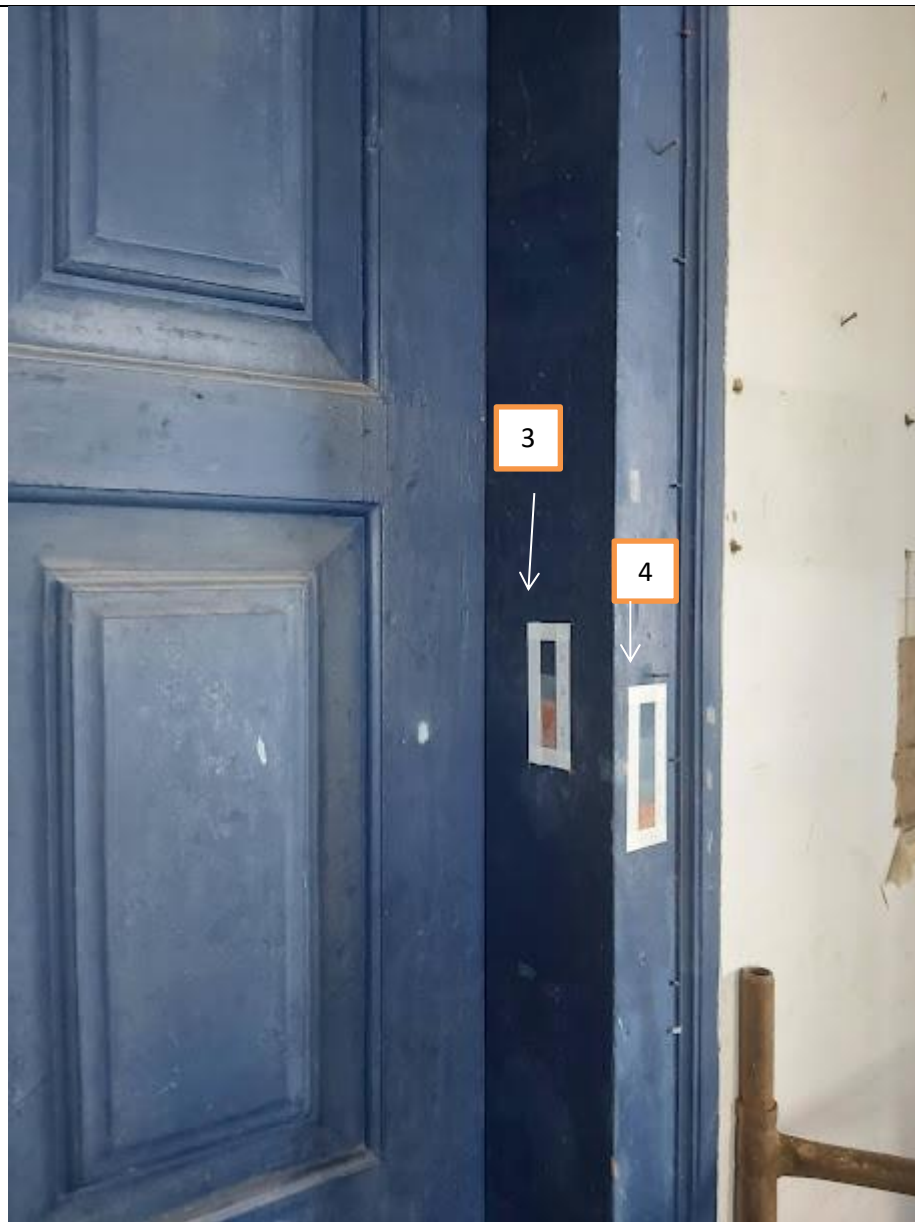
Detalhe da porta 23 mostrando a localização das prospecções 3 e 4, realizadas na ombreira do lado direito.

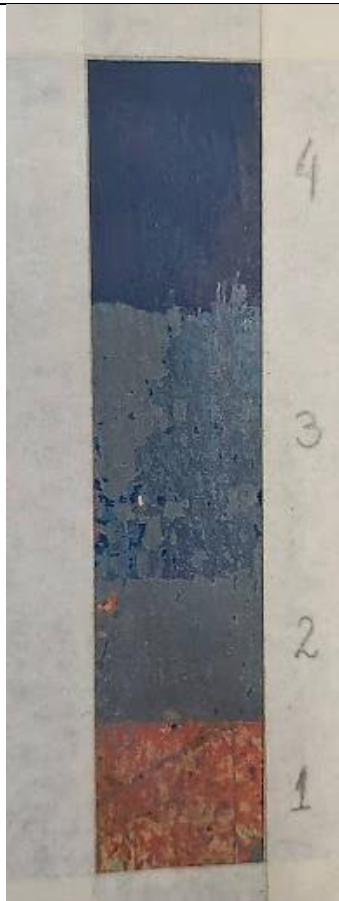
Prospecção 4 - Ombreira do lado direito - Parte externa

Estratigrafia:

Camada 3) Pintura azul médio, provavelmente, à base de óleo.

Camada 4) Camada azul escura composta de tinta a óleo, esmalte sintético acetinado.

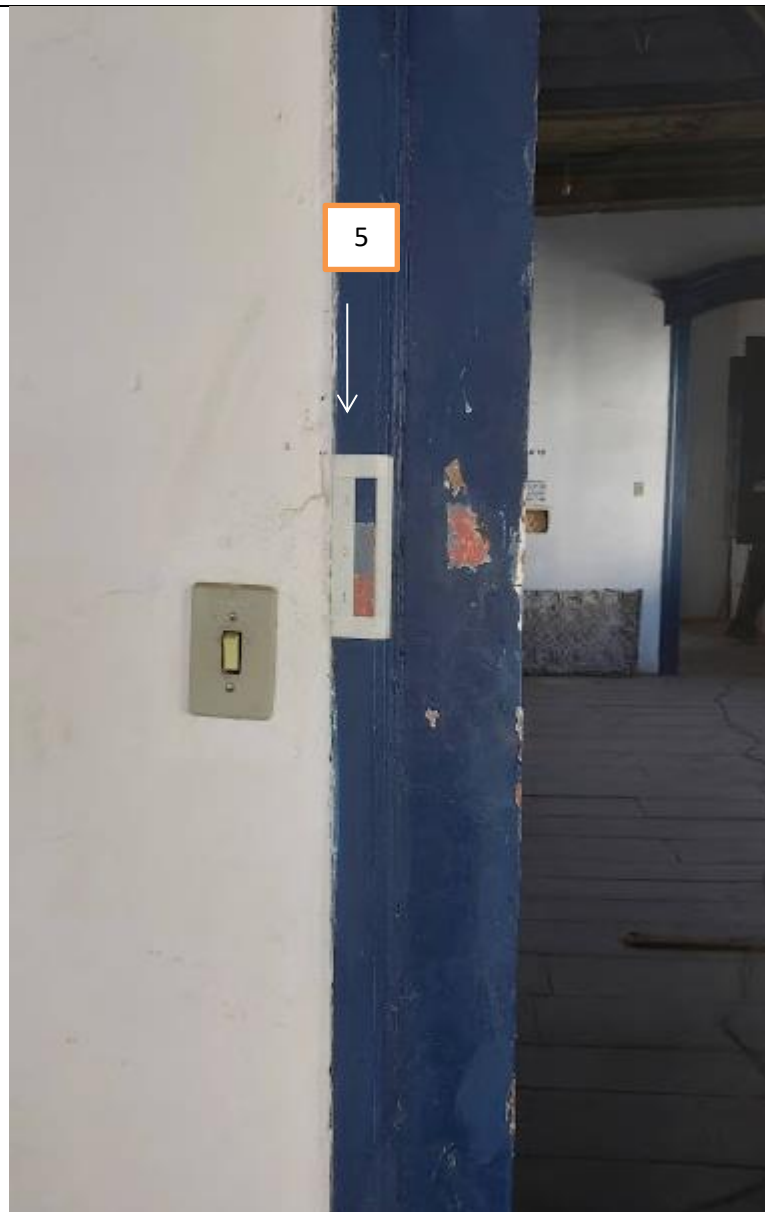
Detalhe da porta 23 mostrando a localização da prospecção 5, realizada na ombreira do lado esquerdo.

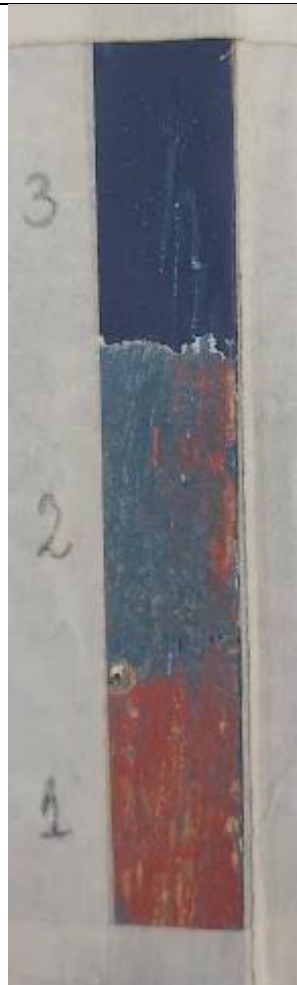
Prospecção 5 - Estratigrafia:

Camada 1) Pintura artística de tonalidade avermelhada e rosada, possivelmente, feita a têmpera oleosa.

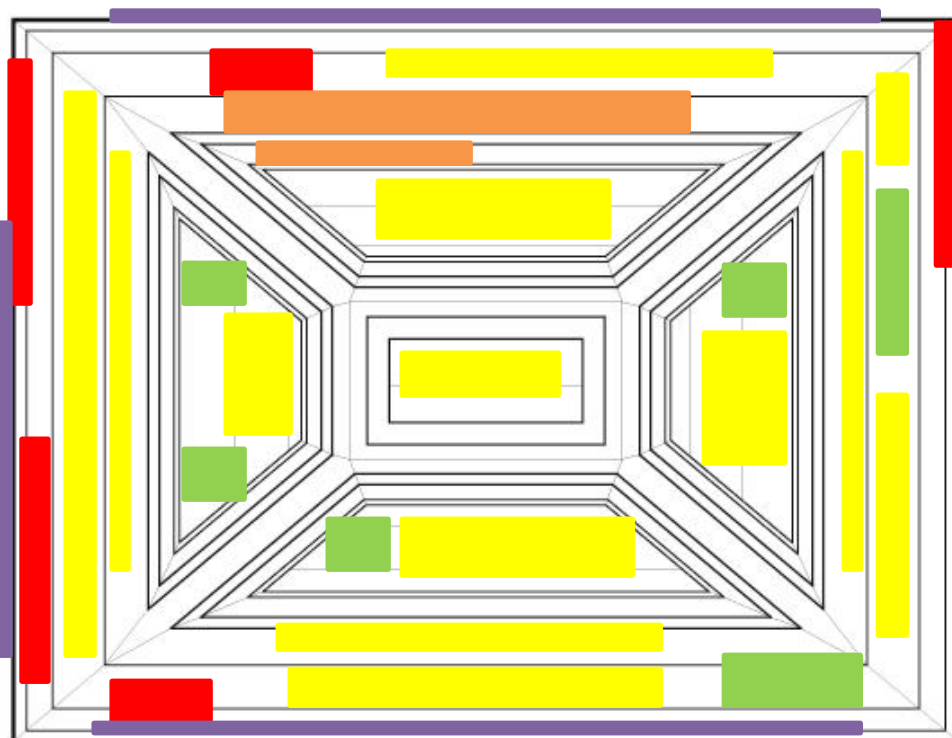
### 6.2.3. Forro de Gamela da Sala 18

Parte posterior do forro de gamela da Sala 18 observando-se que as tábuas e a estrutura se apresentam em bom estado de conservação, com alguns poucos danos devido às infiltrações de águas pluviais e à infestação de xilófagos (cupins) .

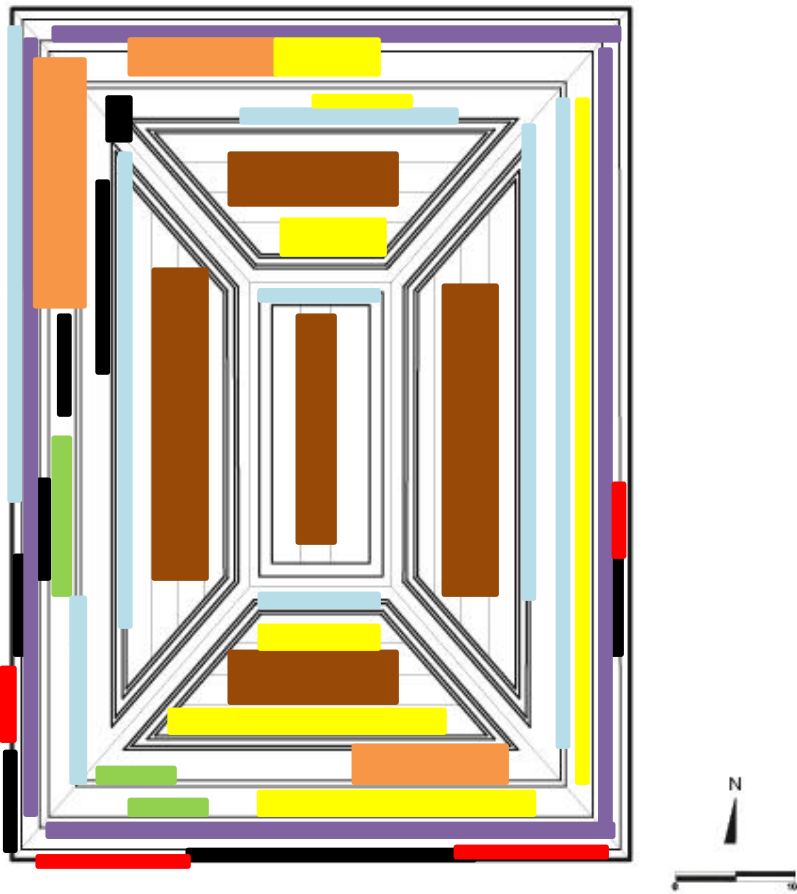
6.2.4. Forro de Gamela da Sala 15

Detalhes da face oeste do forro da Sala 15 apresentando áreas de junções das tábuas e frisos, perdas nas camadas de pintura e de douramento devido a infiltrações de água, pregos oxidados e sujidades aderidas.

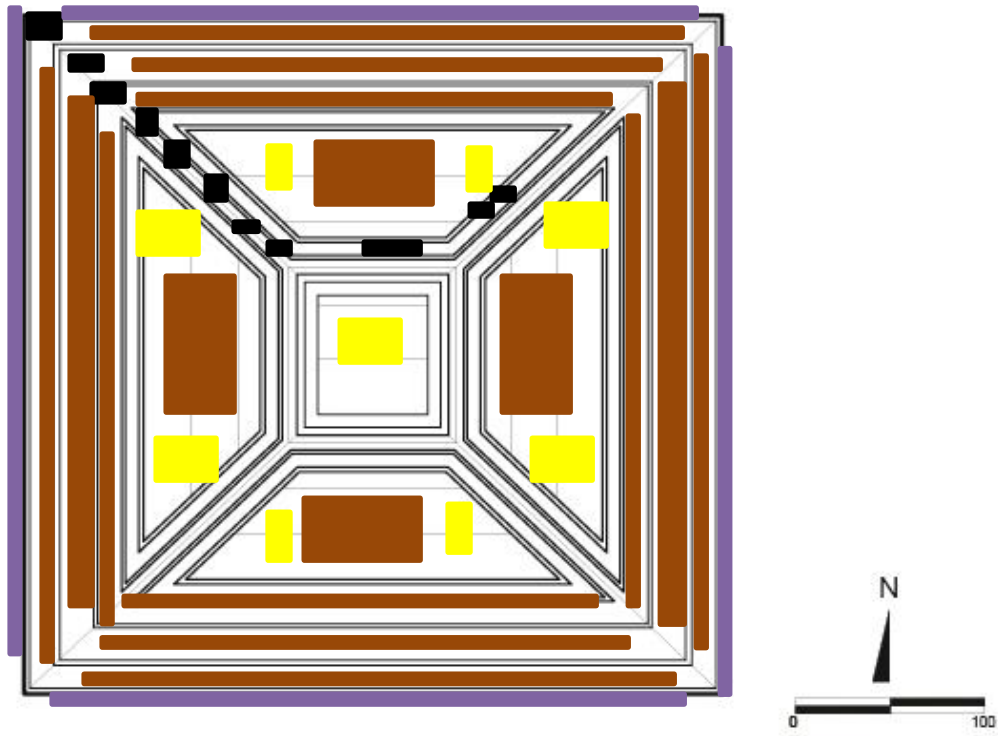
6.2.5. Forro de Gamela da Sala 14

O forro de gamela da Sala 14 se encontra em regular estado de conservação notando-se alguns frisos e molduras com perdas de suporte, rachaduras e partes quebradas e apodrecidas provocadas por infiltrações de água e pela inserção excessiva de pregos em intervenção anterior. As tábuas que compõem o arremate inferior da cimalha, junto à parede, apresentam áreas apodrecidas. Por todo o forro observa-se uma grande quantidade de pregos oxidados.

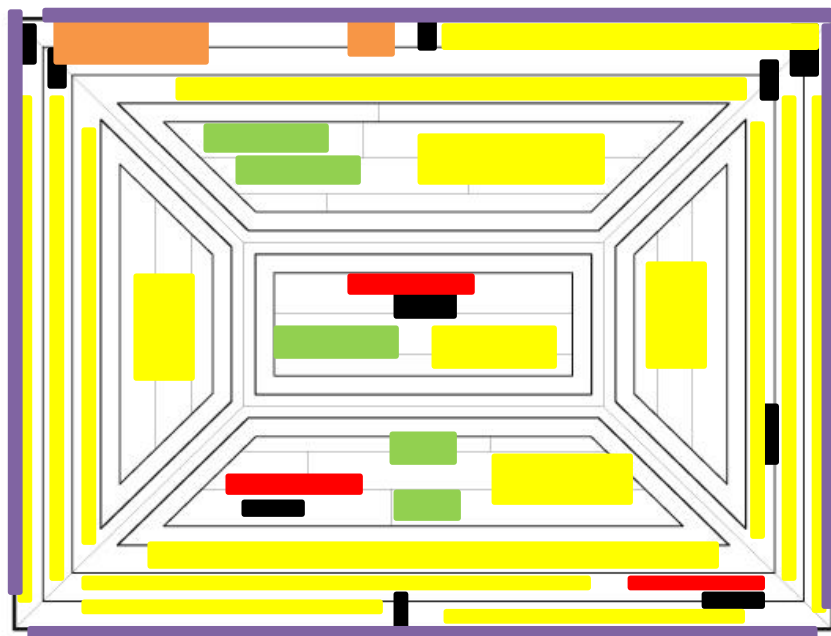
6.2.6. Forro de Gamela da Sala 09

O forro de gamela da Sala 09 se encontra em mau estado de conservação notando-se perdas, rachaduras e áreas apodrecidas no suporte devido a infiltrações de águas pluviais e a infestações de cupins. Observam-se frisos em processo de desprendimento e tábuas deslocadas com aberturas nas junções. Como nos outros forros, há muitos pregos oxidados inseridos em intervenção anterior.

Este forro sofreu muitas e fortes infiltrações de águas pluviais. Isso pode ser percebido pelo estado precário de conservação encontrado, na presente intervenção, do madeiramento da estrutura arquitetônica do cômodo localizado ao lado das faces oeste e norte do forro. As robustas peças desta estrutura se encontram totalmente apodrecidas com cerne comprometido e com perda total de sua capacidade de sustentação.

A camada pictórica encontra-se excessivamente suja, escurecida e com suas tonalidades originais alteradas. Nas áreas onde houve as mais intensas infiltrações de água observam-se lacunas, desgastes e manchas de escorridos na policromia. O interior de cada face possui camadas de repinturas que dão uma aparência muito manchada e irregular na pintura do forro. A faixa do arremate inferior da cimalha está, também, repintada.

Os frisos possuem resquícios de douramento. Devido às infiltrações de água o folheado a ouro foi totalmente perdido.
