MONUMENTO:		SOLAR TEIXEIRA DA COSTA	
TÍTULO:		PROJETO DE RESTAURAÇÃO	
MUNICÍPIO:	DISTRITO:	ENDEREÇO:	
SANTA LUZIA/MG	-----	Rua Direita, 785 - Centro	
PROJETO:			
PROJETO ARQUITETÔNICO			YASMIN NARCISO
ETAPA DE PROJETO:		ESCALA	INDICADA
PROJETO EXECUTIVO		DATA	JAN/2019
BASE CADASTRAL:			A1
LEVANTAMENTO ARQUITETÔNICO			
DATA: AGO/2017			
CONTEÚDO:		PLANTA	04/25
PISOS DO TÉRREO, AMPLIAÇÕES E LEGENDA

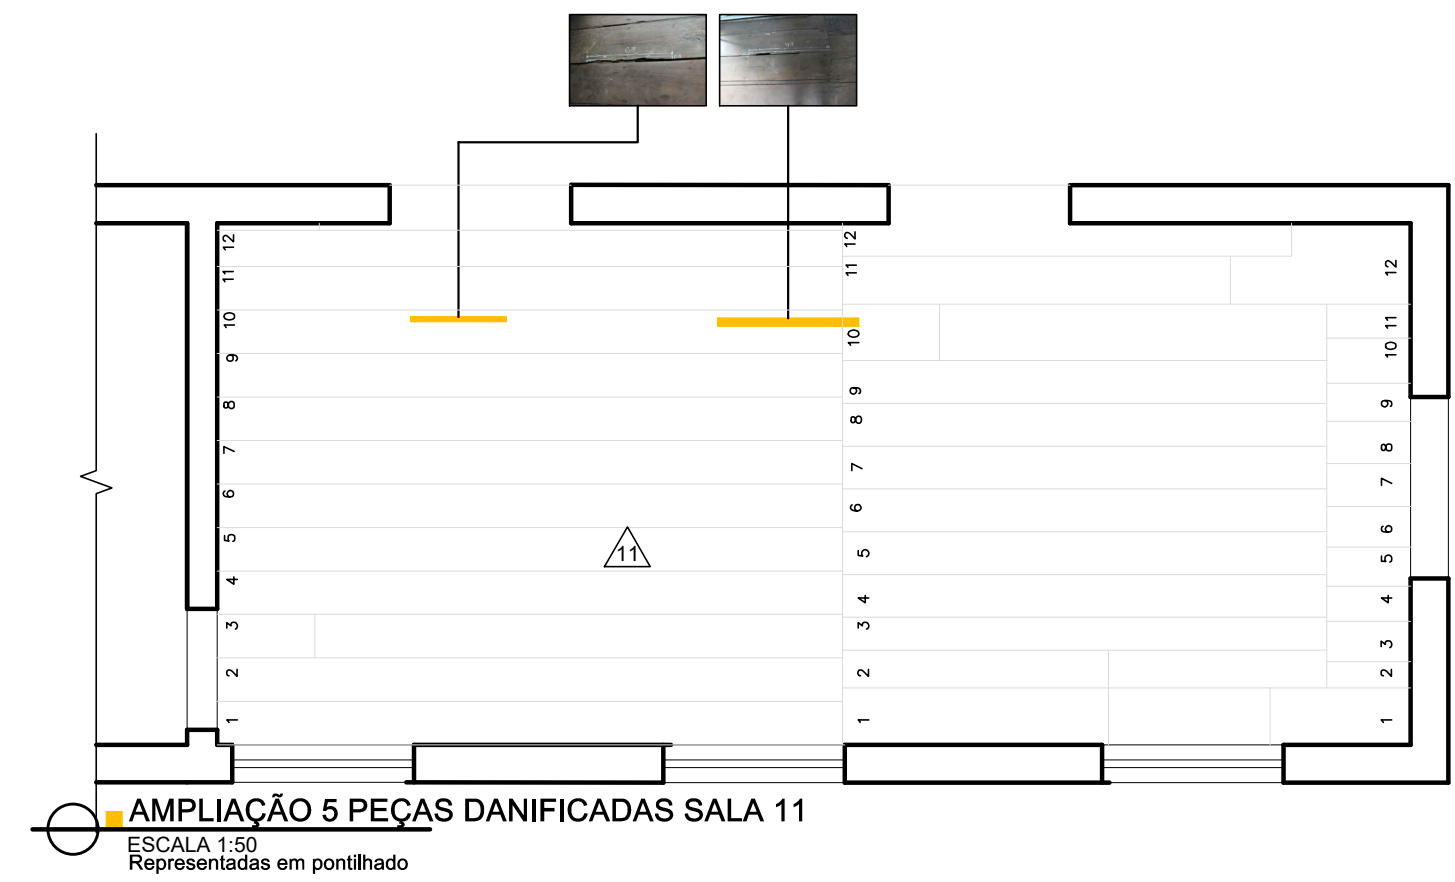
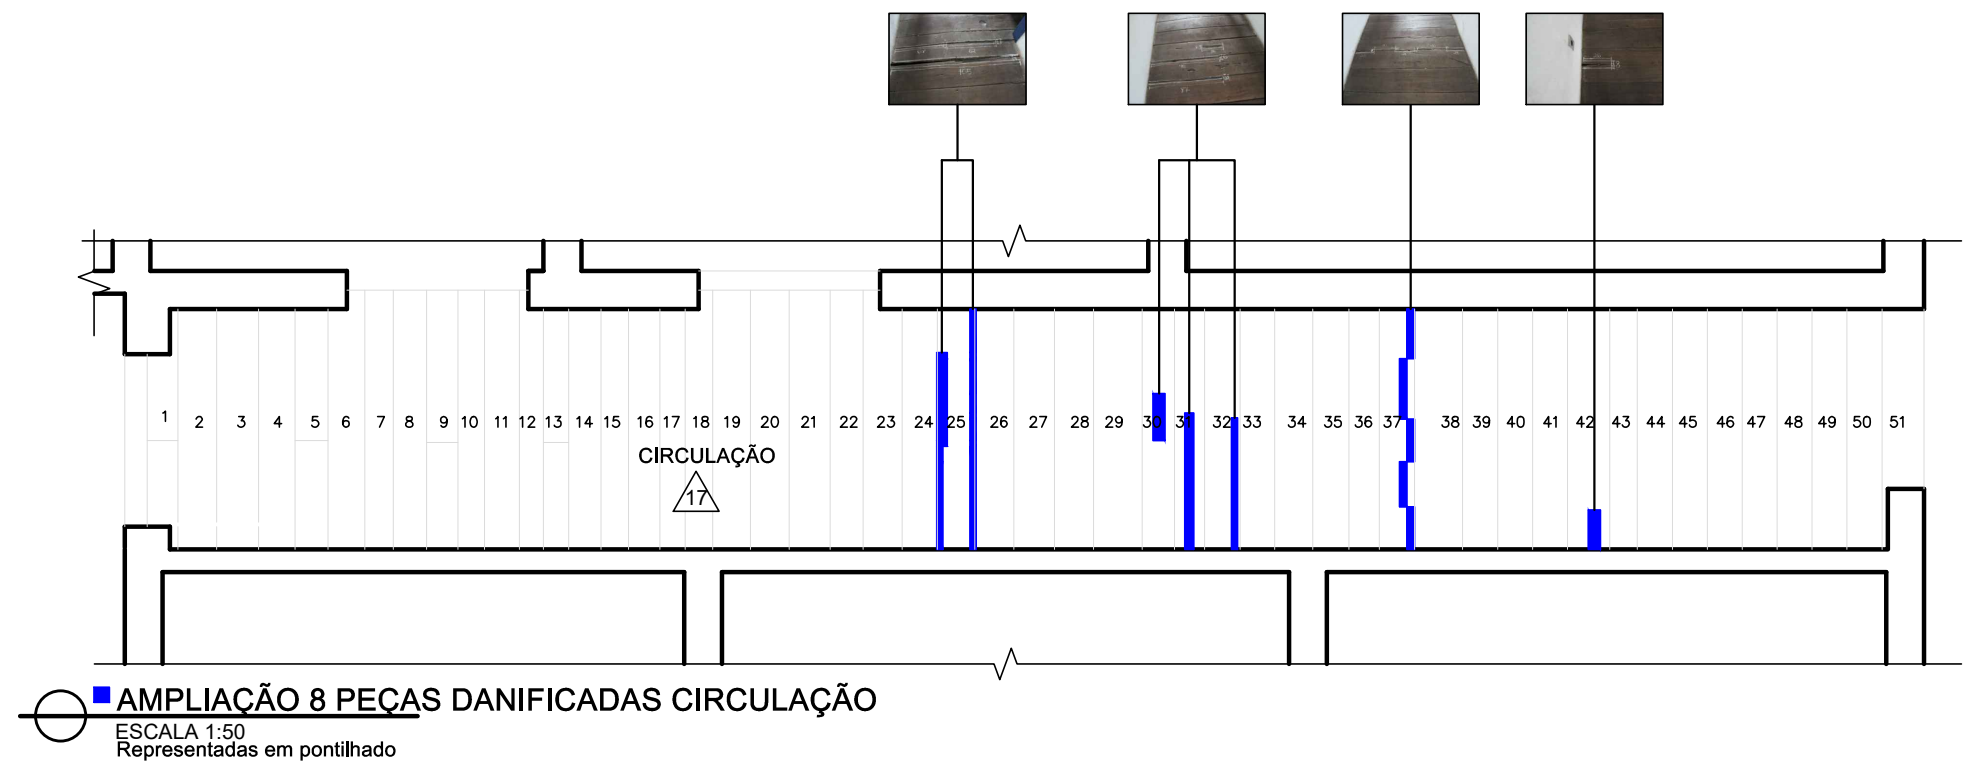
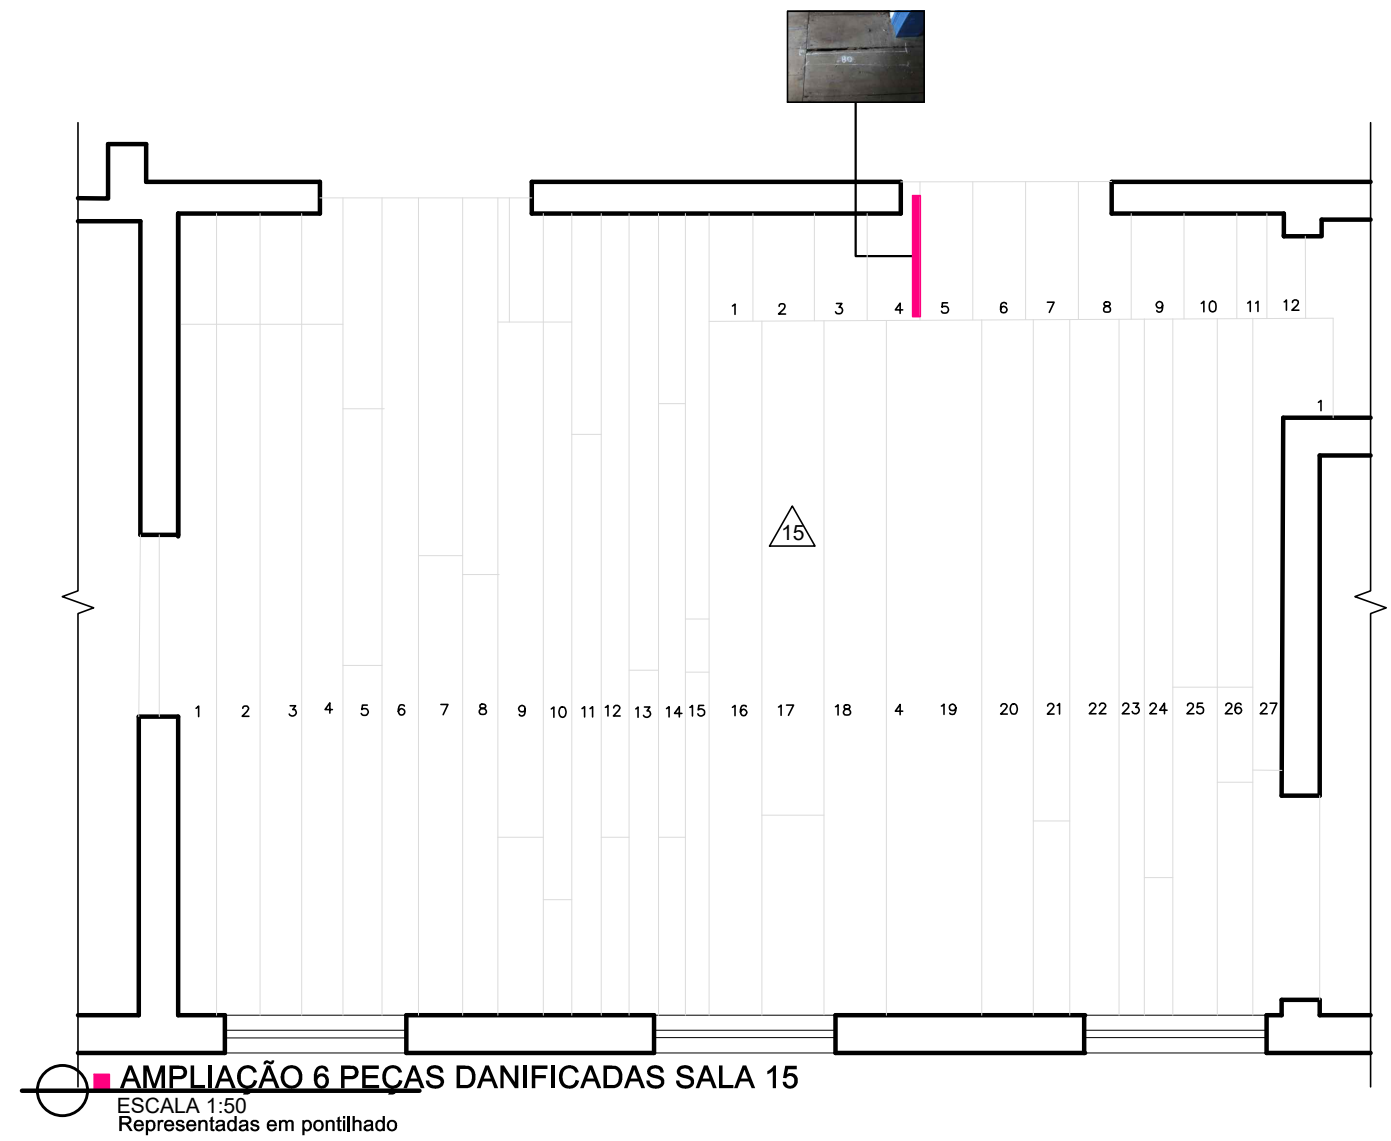
RECOMPOSIÇÃO DO TABUADO EM MADEIRA NO TETO, ACIMA DA ESCADA = 0,24 M²

Obs: CONSULTAR O MEMORIAL DESCRITIVO, ITEM PISOS.

AS SALAS 02:08 À 10 E 12 À 20 NECESSITAM DE RESTAURO E RECOMPOSIÇÃO ESTRUTURAL DO TABUADO, DE ACORDO COM OS ITENS RECOMPOSIÇÃO ESTRUTURAL E COMPOSIÇÃO ESTRUTURAL ENCONTRADOS NO MEMORIAL DESCRITIVO, VOL. I.

AS SALAS 1,3 E 4 NECESSITAM DE RESTAURO E RECOMPOSIÇÃO ESTRUTURAL DO TABUADO.

AS SALAS 6 E 7 SÃO AS INSTALAÇÕES SANITÁRIAS DO TÉRREO E DE PISOS CERÂMICOS QUE SERÃO SUBSTITUÍDOS POR NOVOS DEVIDO À INFILTRAÇÃO DE ACORDO COM A PROPOSTA DE INTERVENÇÃO.

AS SALAS 11,15 E 17 ENCONTRAM-SE NO ESTADO REGULAR A PÉSSIMO E NECESSITAM DE RECOMPOSIÇÃO ESTRUTURAL.
