Quadro II – Proteção – Inventário de Proteção do Patrimônio Cultural

PATRIMÔNIO CULTURAL MATERIAL DE MINAS GERAIS		BENS MOVEIS E BENS INTEGRADOS	
01	IDENTIFICAÇÃO		
Denominação:	Folha/Bandeira de Janela	INV/MG:	PM 02/2022
Município(s):	Santa Luzia	Distrito:	Sede
Endereço:	Rua Direita, 408, Centro – Solar da Baronesa (local de guarda temporário)		
Propriedade:	Prefeitura Municipal de Santa Luzia		
Classe/Subclasse:	Acervo histórico/Fragmento de construção		
Autor:	Sem referência	Data:	Século XIX (atribuído)
Procedência:	Solar Teixeira da Costa (atual Museu Histórico Aurélio Dolabella)	Técnica:	Madeira almofadada e metal
Dimensões (cm):	205,0 x 57,0 x 4,0	Origem:	Santa Luzia - MG
Forma de Aquisição:	Sem referência	Proteção Legal:	Nenhuma
Descrição do Objeto			
<p>Objeto em madeira de cor clara sem camada de cor. Possui encaixes em alto e baixo relevo. A peça possui, na vista frontal, quatro áreas com formato e quadrado posicionados um sobre o outro na área em baixo relevo. Sete recortes laterais em alto relevo fazem o fechamento das áreas em quadrado. Apresenta extremidade linear na parte inferior e chanfro arredondado na parte superior. Possui na extremidade esquerda duas argolas d

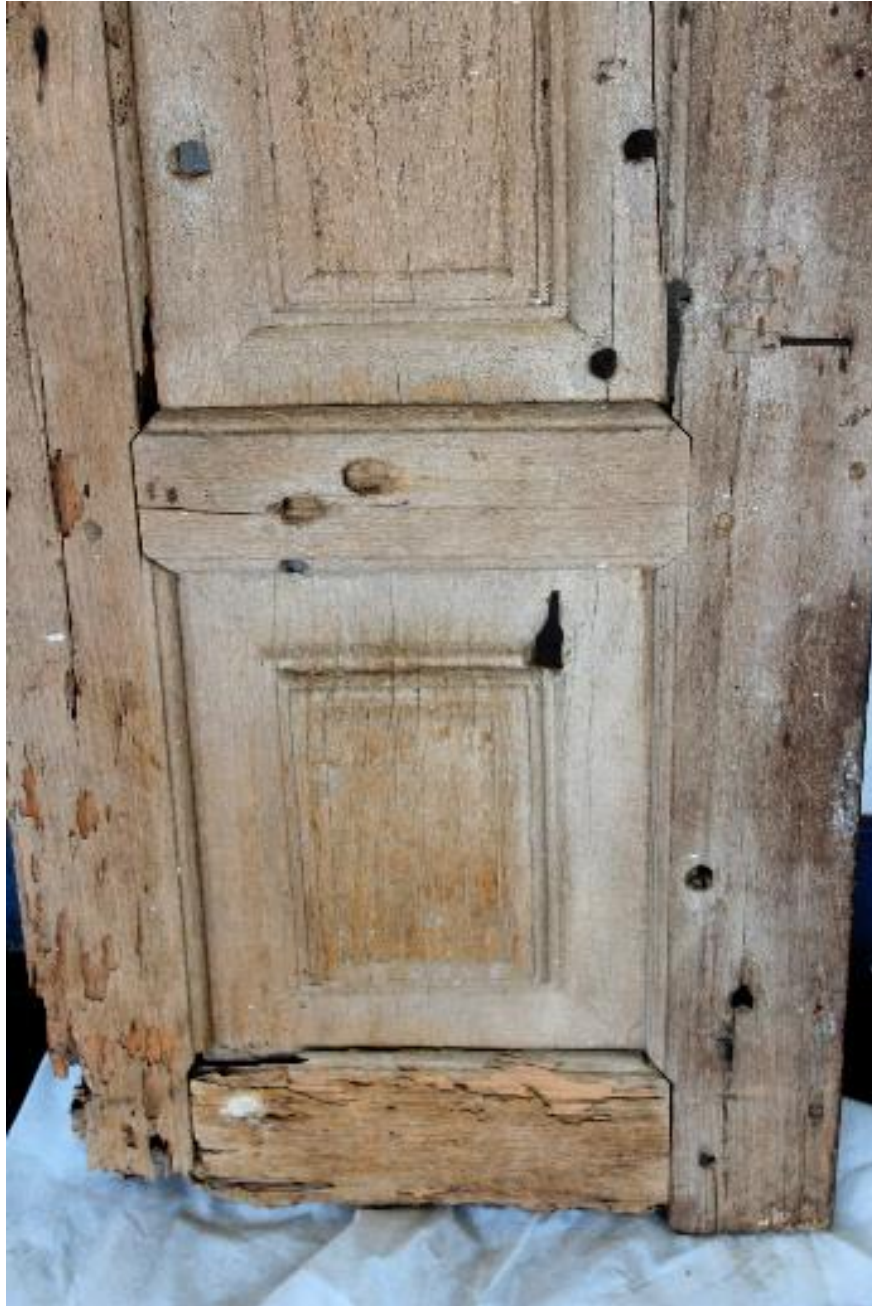
02	ESTADO DE CONSERVAÇÃO		
Estado de Conservação:	() Bom (X) Regular () Precário		
Diagnóstico			
<p>Apresenta sinais de ataque de inseto xilófago, que desencadeou um processo de instabilidade no apoio. Observam-se galerias de cupim escavadas na madeira em toda a extensão do objeto. Além dos danos ocasionados por insetos, há também sinais de perda de suporte ocasionada As dobradiças de metal encontram-se oxidadas, mas não apresentam danos em sua estrutura.</p>

Detalhe das galerias de cupins na parte inferior

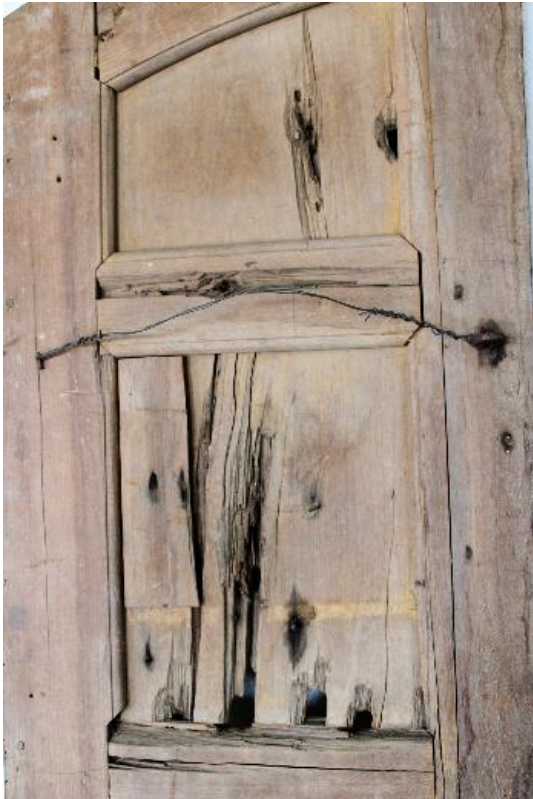
<p>Folha/Bandeira de Janela Data: 05/07/2022 Foto: Juliana Cristina Facre</p>	<p>Detalhe da Folha/Bandeira de Janela Data: 05/07/2022 Foto: Juliana Cristina Facre</p>

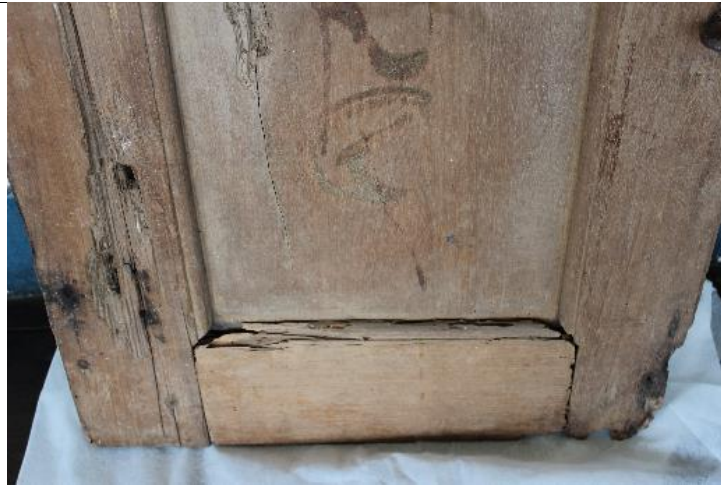
Lado inferior da Folha/Bandeira de Janela

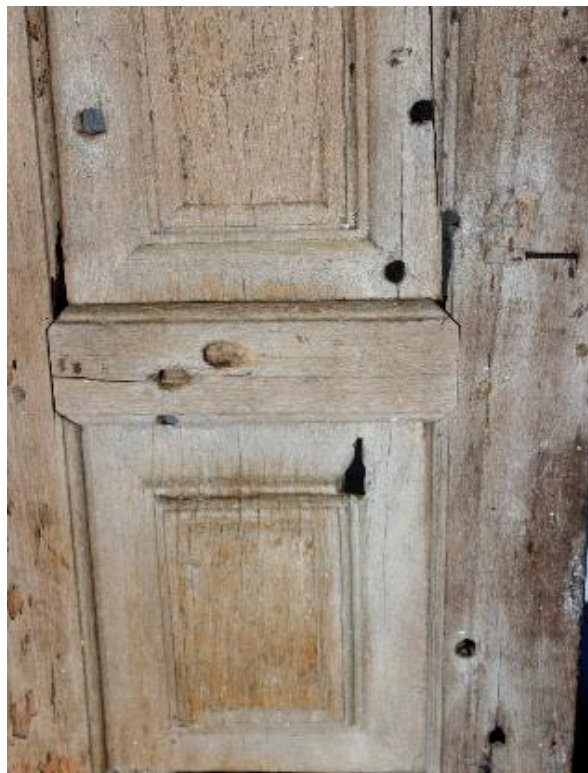
03	ANÁLISE DO OBJETO
Dados Históricos	
<p>O objeto era parte dos elementos integrados ao Solar Teixeira da Costa (atual Museu Histórico Aurélio Dolabella), casarão localizado na Rua Direita, em frente à Igreja Matriz de Santa Luzia. Os orifícios seriam marcas das balas provenientes do ataque realizado pelas tropas do Império contra os Liberais no contexto da Revolução Liberal de 1842.</p>	
Características Estilísticas	
<p>As portas e janelas com detalhes decorativos em “almofadas” foram muito utilizadas no período colonial mineiro barroco, principalmente no século XVIII e XIX. É possível estabelecer uma relação desta bandeira de janela com as demais bandeiras localizadas no Solar Teixeira da Costa (atual Museu Histórico Aurélio Dolabella).</p>	
Características Técnicas	
<p>A folha de janela do Solar Teixeira da Costa possui quatro almofadas na vertical em alto-relevo e em baixo relevo, e foram entalhadas com auxílio de ferramentas, como coifas e formões. Aparentemente a peça produz sistema de encaixes, e não apresenta muitos cravos no que diz respeito à sua montagem e fixação.</p> <p>A peça mostra na lateral esquerda (na região onde se mede a profundidade) placas de madeira sobrepostas, assim como o sistema de encaixe, que se caracteriza, provavelmente, na tipologia macho e fêmea. Existem alguns pregos soltos que parecem ter sido fixados posteriormente.</p>

Detalhe das marcas de bala na Folha/Bandeira de Janela
